Suivi des essais de performance de conduites d'eau potable réhabilitées par chemisage structural depuis les 15 dernières années

Anna Polito, ing.

SANEXEN Michael Davison, ing.
SERVICES ENVIRONNEMENTAUX INC.

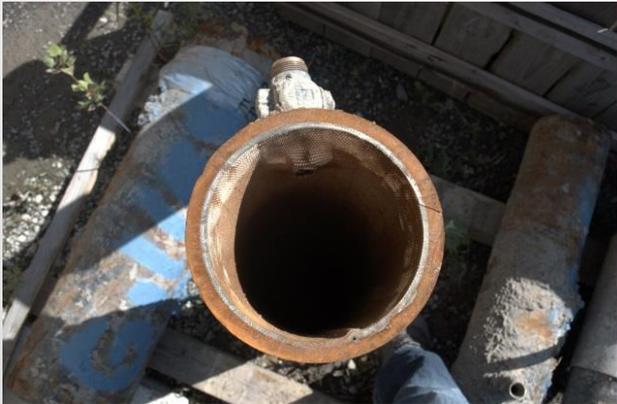
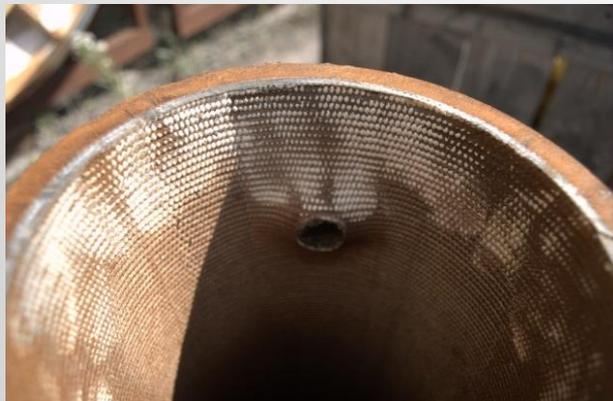
Échantillon - Place Oakville

- Entrée de service pénétrante et bien ouverte;
- Pli longitudinal existant et chargé d'époxy.

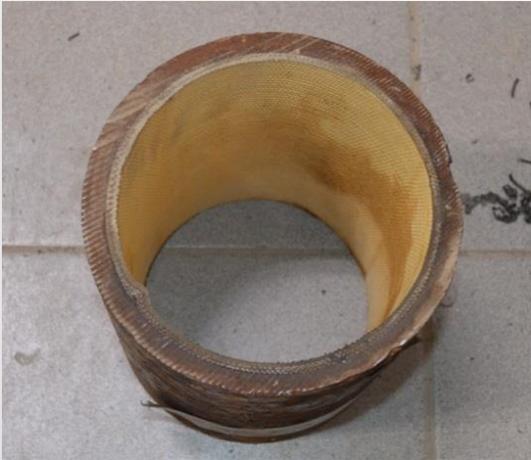
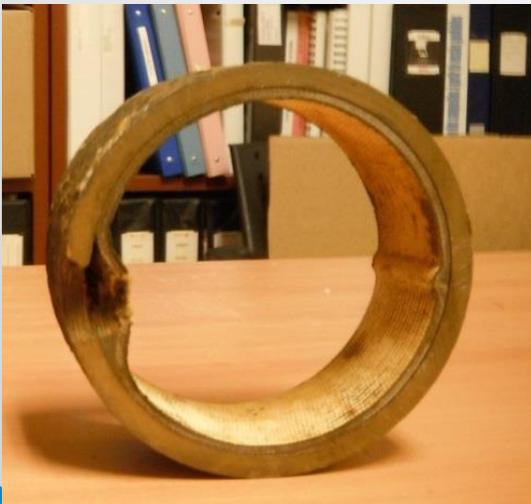
Échantillon - Place Oakville

- Gaine bien scellée et plis remplis;
- Entrée de service coupée en deux, étanchéité maintenue;
- Mêmes observations de tous les échantillons.

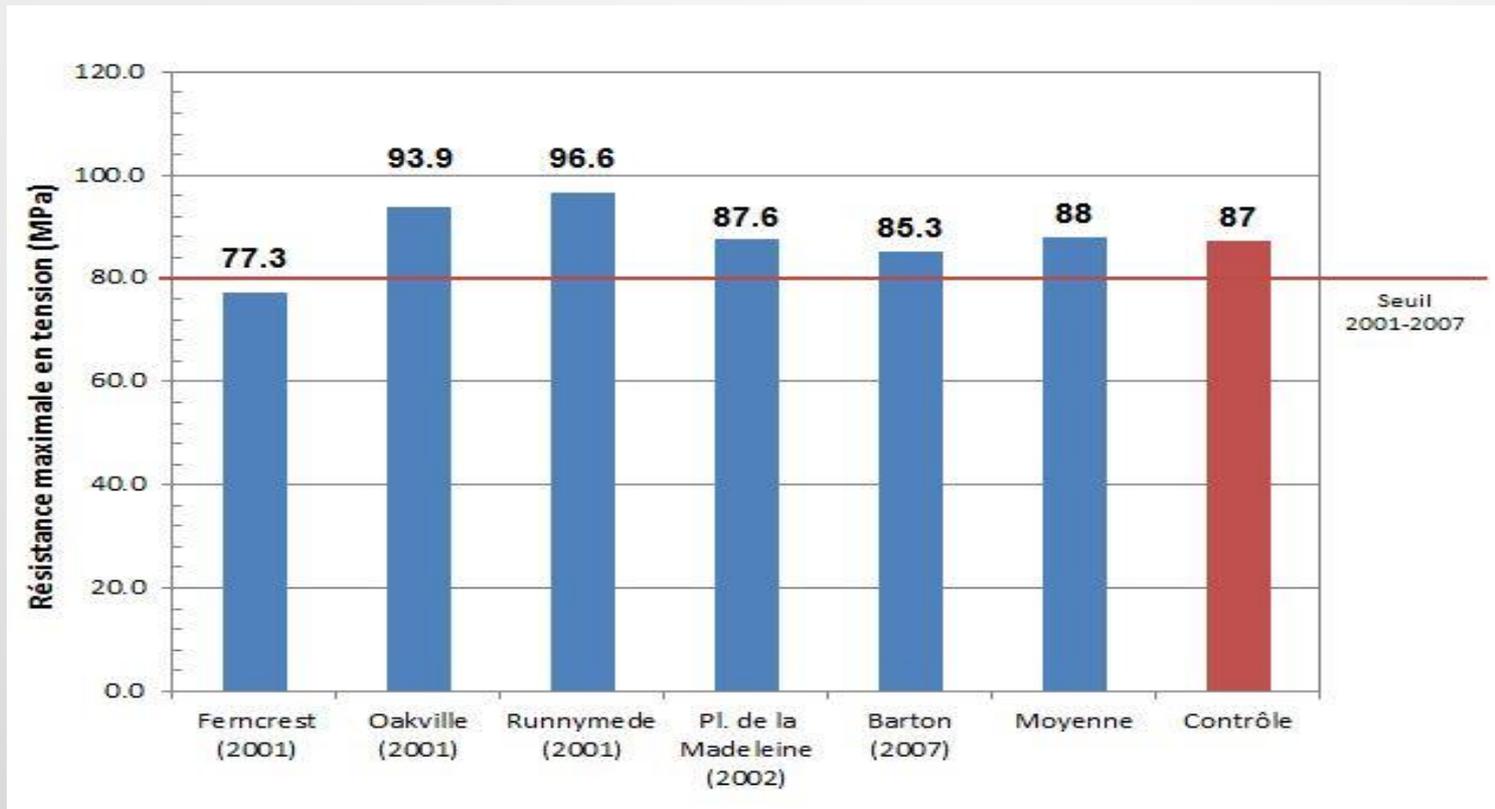
RÉSULTATS – Traction ASTM D638

- La résistance en tension varie entre 77,3 MPa et 96,6 Mpa, pour une moyenne de 88 MPa;
- Toutes les valeurs de résistance en tension surpassent la valeur du seuil utilisée à l'époque, sauf celle de 77,3 MPa, soit 3,4 % plus faible que le seuil de 80 MPa.

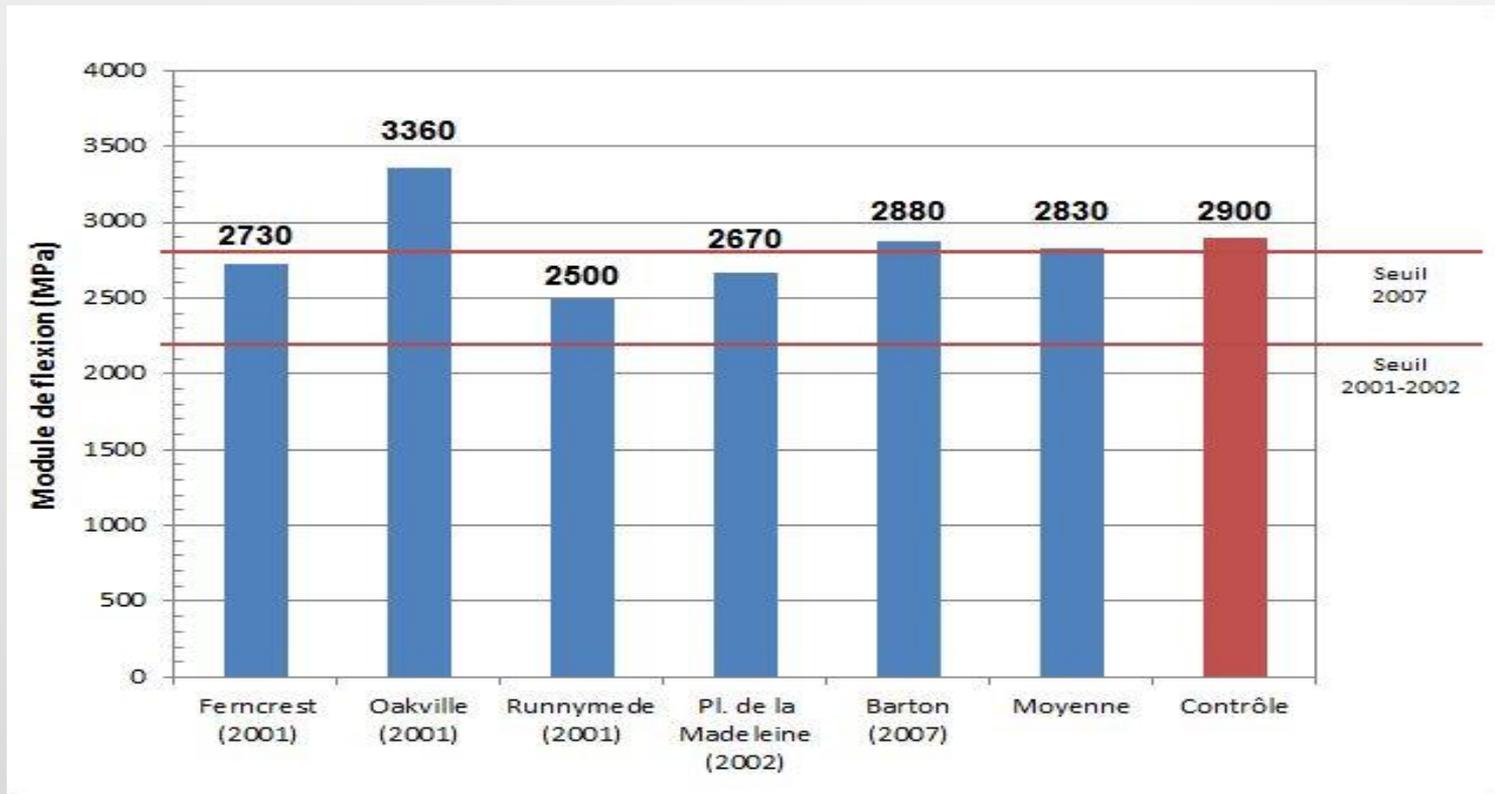
RÉSULTATS – Flexion ASTM D790

- Les modules de flexion varient entre 2500 MPa et 3360 Mpa, pour une moyenne de 2830 Mpa;
- Toutes les valeurs de module de flexion surpassent les valeurs respectives du seuil de module utilisées à l'époque.

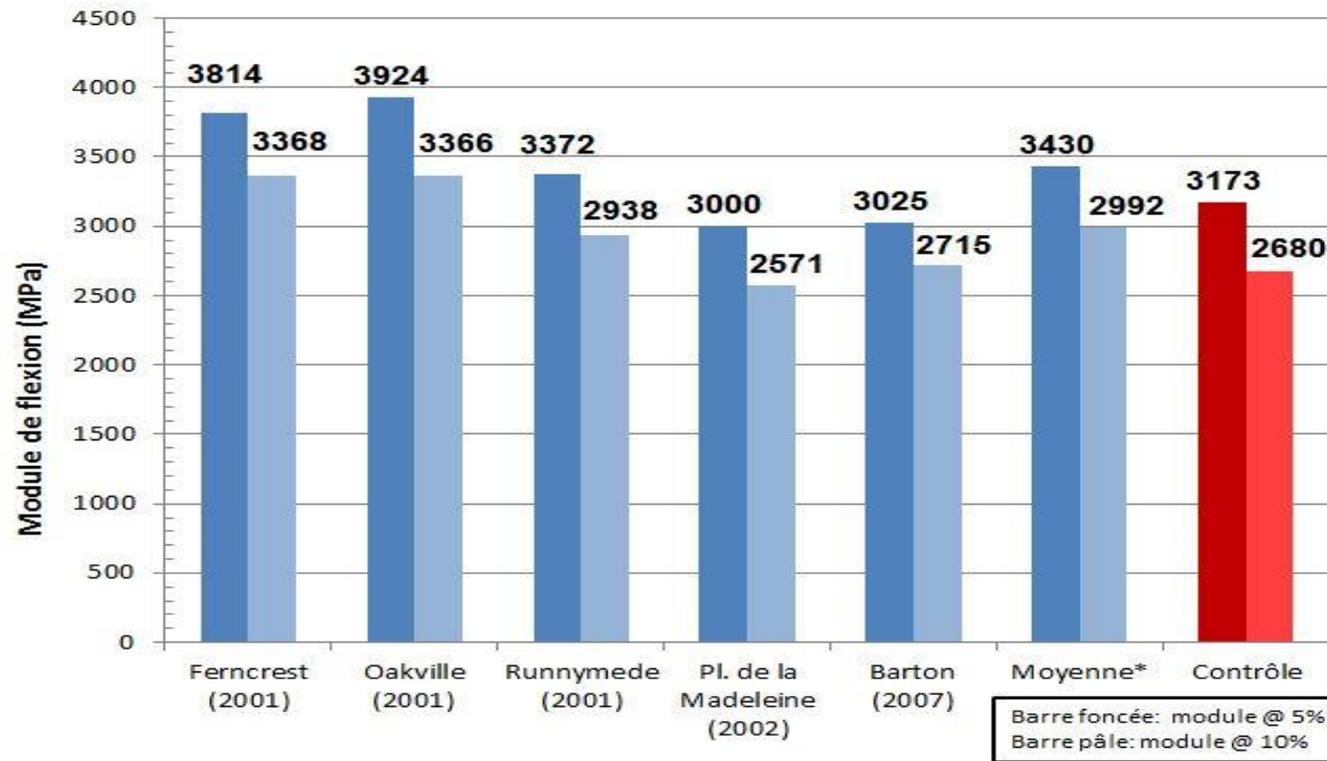
RÉSULTATS – Compression ASTM D2412

- Les modules de flexion mesurés par compression à 5 % varient entre 3000 MPa et 3924 Mpa, pour une moyenne de 3430 MPa;
- Les modules de flexion mesurés par compression à 10 % varient entre 2571 MPa et 3368 Mpa, pour une moyenne de 2992 MPa.

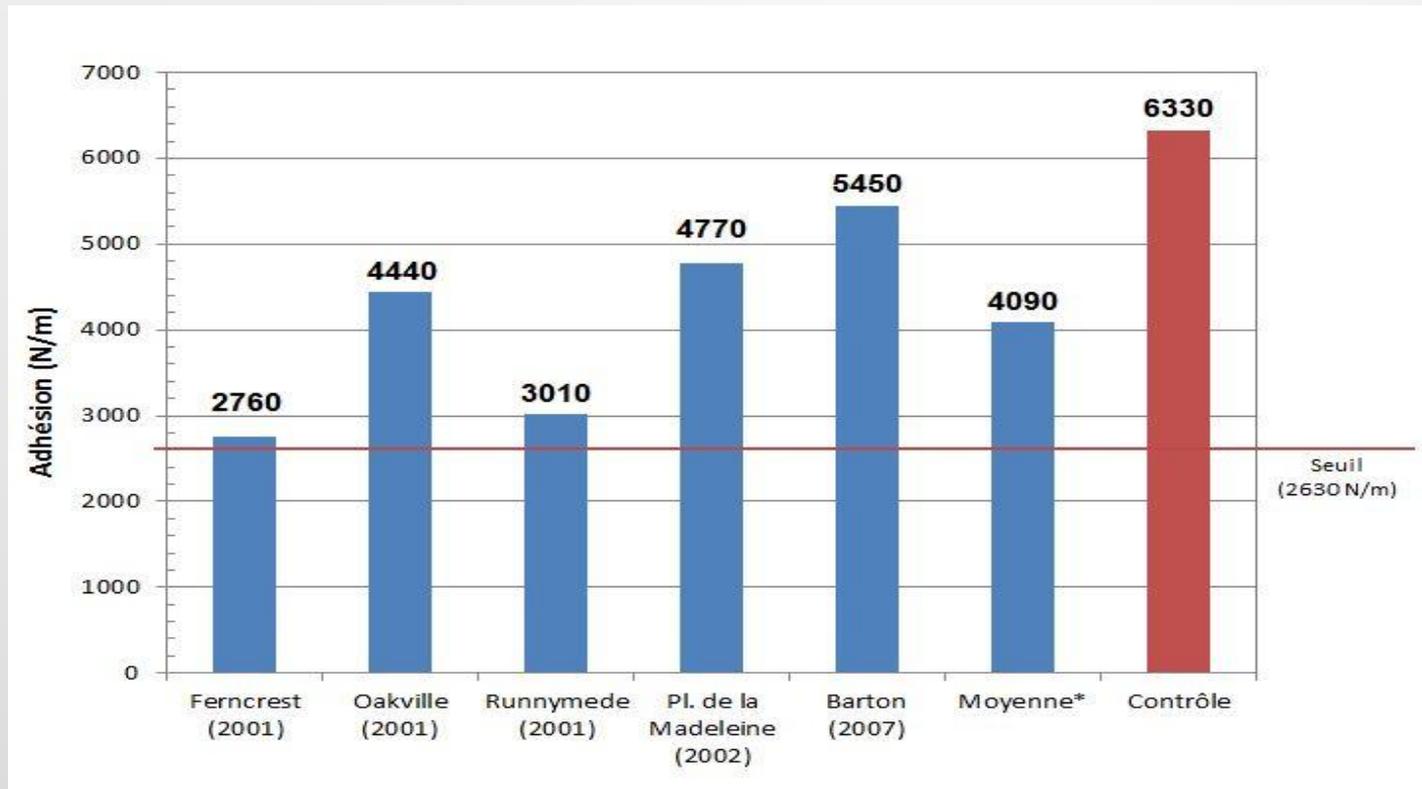
RÉSULTATS – Pelage - ASTM D3167

- Les valeurs d'adhésion varient entre 2760 N/m et 5450 N/m, pour une moyenne de 4090 N/m;
- Les valeurs surpassent, dans tous les cas, la valeur du seuil de 2630 N/m spécifiée pour l'adhésion de la membrane polymérique en 2001.

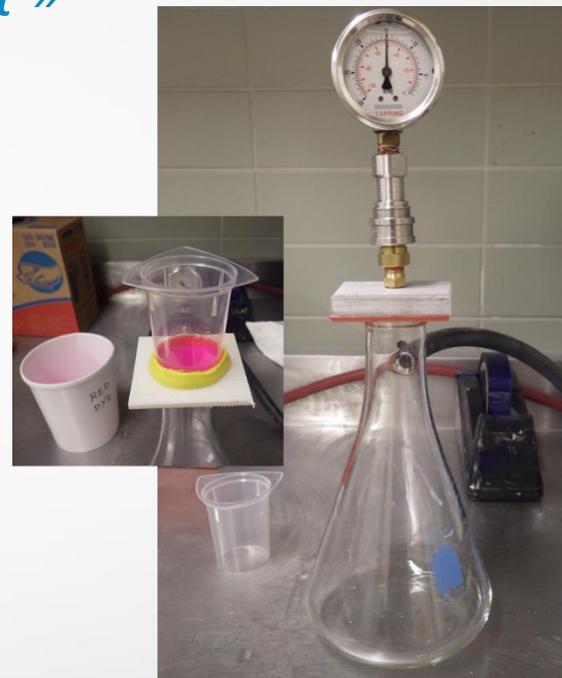
RÉSULTATS – Étanchéité

- L'essai d'étanchéité choisi est efficace pour détecter les signes de non-étanchéité et les résultats négatifs obtenus dans tous les cas après 40 heures d'essai sont le signe d'une étanchéité complète des échantillons prélevés.

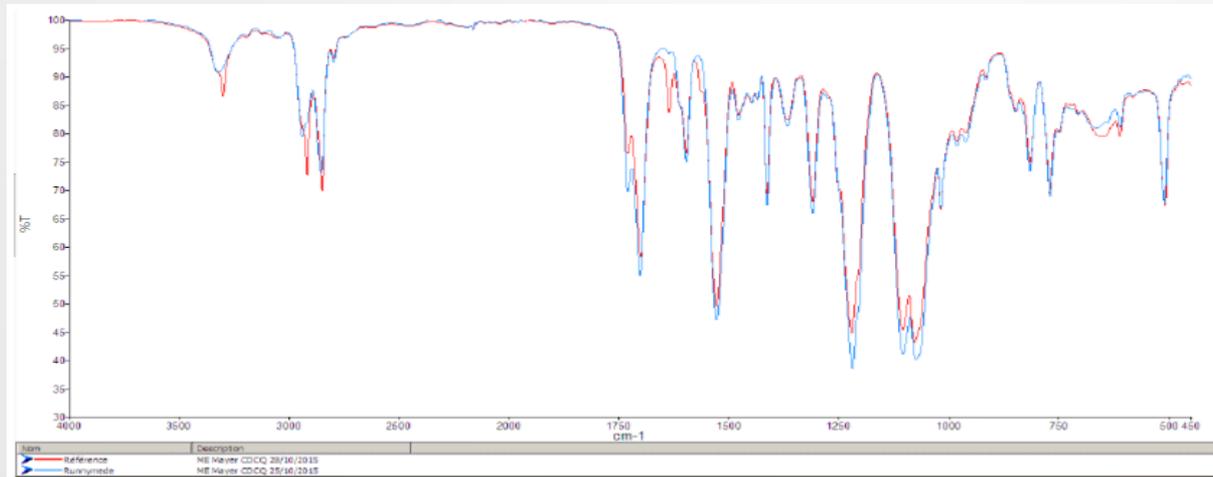
RÉSULTATS – Spectroscopie IR

- La caractérisation physico-chimique est réalisée pour identifier des signes de dégradation chimique de la membrane par hydrolyse;
- La Spectroscopie infrarouge à transformée de Fourier (IRTF) permet d'identifier ce genre de dégradation en mettant en évidence l'apparition d'une bande d'élongation des liens;
- Les analyses IRTF ont démontré que les membranes des échantillons prélevés ne présentaient aucun signe d'hydrolyse significative en comparaison à l'échantillon de contrôle.
