**ÉVALUATION DU PROCÉDÉ DE RÉHABILITATION  
DES CONDUITES D'ÉGOUT  
PAR CHEMISAGE TIRÉ EN PLACE  
AVEC CURE AUX RAYONS ULTRAVIOLETS**

Mars 2012

*Affaires municipales,  
Régions et Occupation  
du territoire*

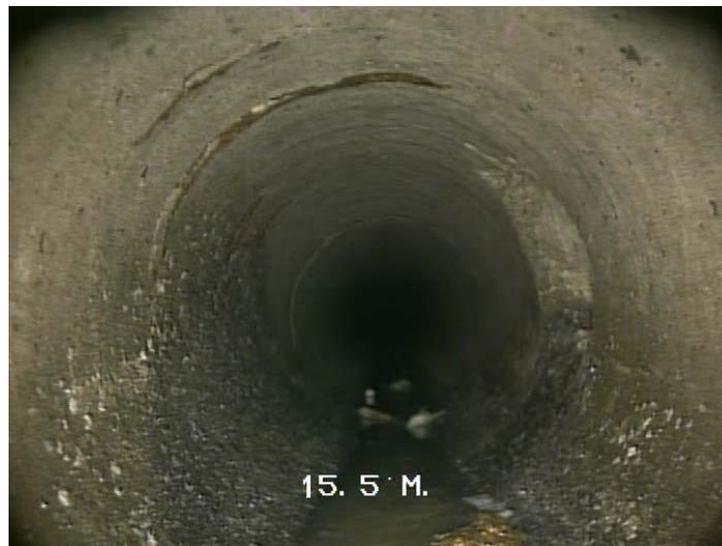
Les sections de conduites montraient des déficiences structurales et fonctionnelles telles que des fissures, des fractures, une armature apparente, de l'infiltration continue, des racines et des raccordements pénétrants. Il est important de noter qu'au moment d'effectuer les travaux, la nappe phréatique était plus basse que le radier de la conduite et qu'il n'y avait pas d'infiltration. Les figures 5 et 6 montrent des exemples de déficiences rencontrées dans ces sections.

Figure 5 – Armature apparente, rue des Bois, Rosemère

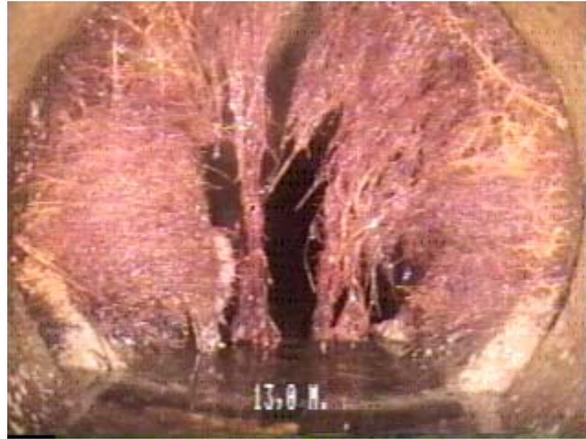
Figure 6 – Écran de racines et joint décalé moyen,  
rue des Bois, Rosemère

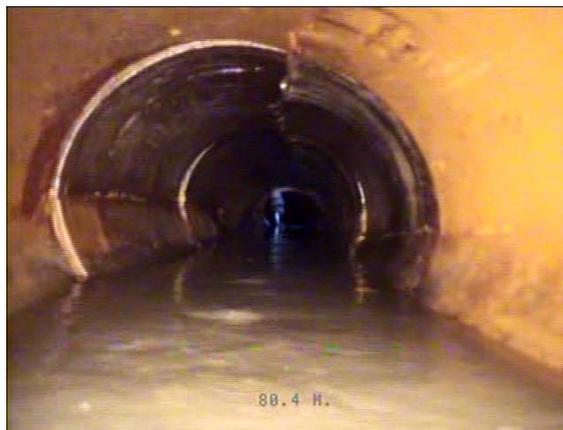
Les sections de conduite montraient des déficiences structurales et fonctionnelles telles que des fissures, des fractures, des bris, des déformations, des raccordements pénétrants et des écrans de racines. Les figures 7 et 8 montrent des exemples des déficiences rencontrées dans ces sections.

Figure 7 – Déformation de la section de conduite d'environ 20 %, rue Saint-Patrice Est, Magog

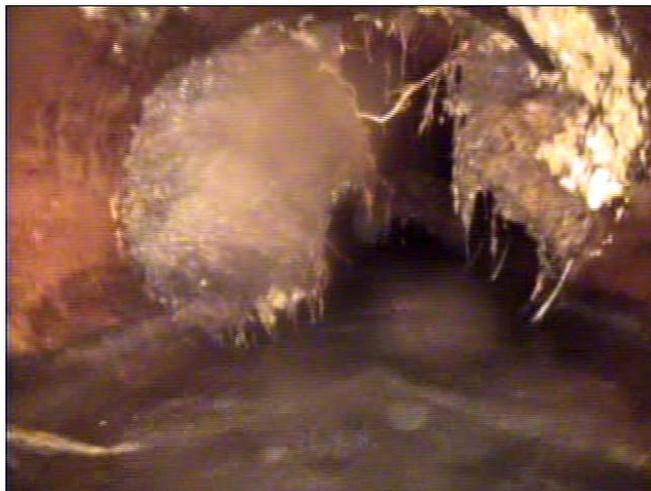
Figure 8 – Écran de racines, rue Principale Est, Magog

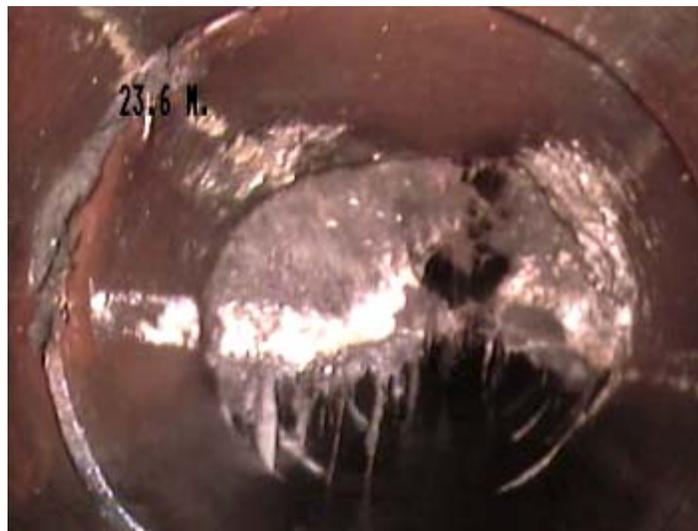
Dans un deuxième temps, les conduites ont été inspectées pour évaluer les besoins d'alésage et s'assurer que les conditions sont favorables à ce mode d'intervention. Les raccordements intrusifs, les racines, de même que les dépôts attachés, tels que les incrustations et la graisse, ont été identifiés. Ces déficiences fonctionnelles réduisent l'aire d'écoulement et doivent

Figure 10 – Identification des déficiences fonctionnelles (racines)

Les obstructions notées lors de la première inspection télévisée ont été alésées, les arêtes poncées, etc.

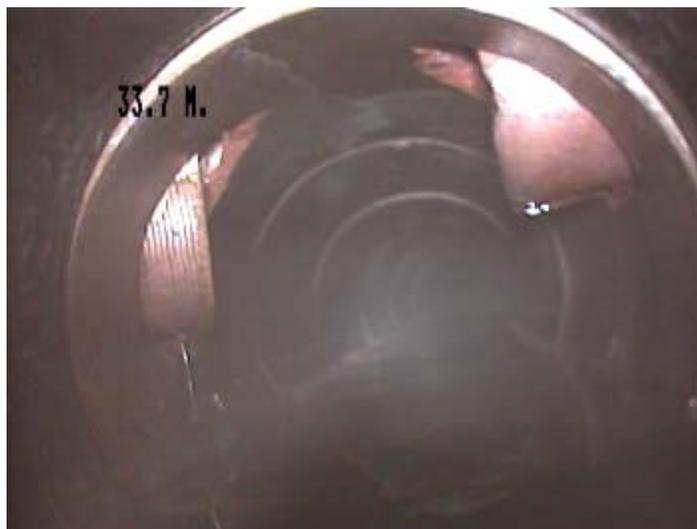
Figure 11 – Identification des déficiences fonctionnelles  
(raccordements intrusifs)

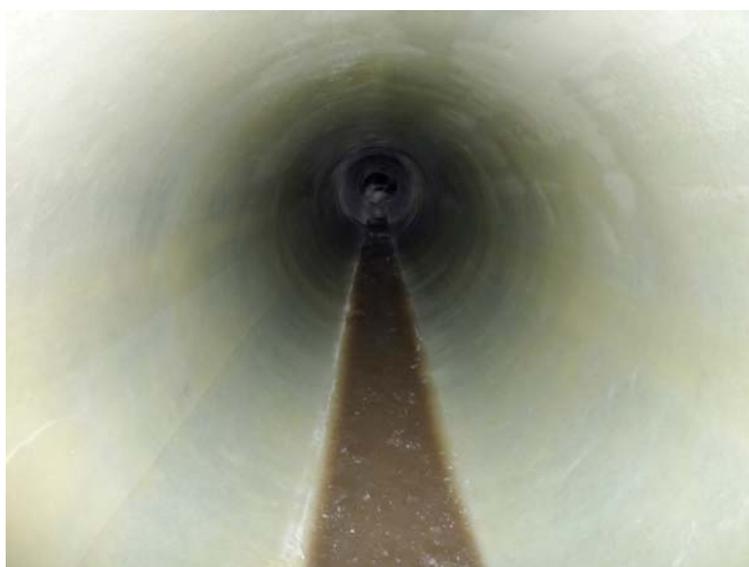
Une fois les raccordements ouverts, une inspection finale a été effectuée afin de confirmer que les travaux ont été exécutés selon les règles de l'art. L'inspection a permis de valider que la gaine épousait parfaitement la conduite hôte, que l'ouverture des raccordements a été effectuée correctement et qu'il n'y avait ni boursouffure, déchirure, manque de résine ou présence de plis.

Figure 31 – Inspection de la gaine durcie  
(Source BKP Berolina)
