**RÉHABILITATION DE CONDUITES D'EAU POTABLE  
PAR PROJECTION DE RÉSINE POLYMÉRIQUE  
SUR LA 84<sup>E</sup> RUE À LA VILLE DE BEAUCEVILLE  
(Sans réseau temporaire)**

**Guide destiné au milieu municipal québécois**

**MARS 2012**

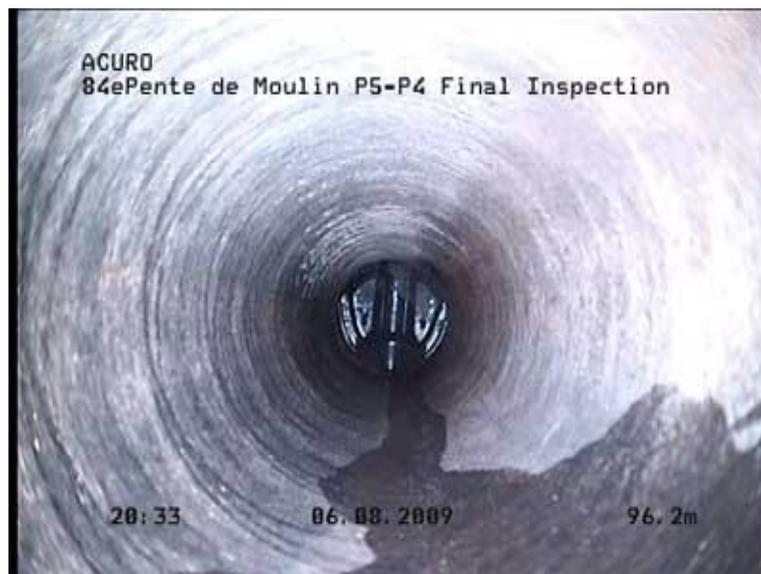
Figure 3 – L'état de la conduite après le nettoyage

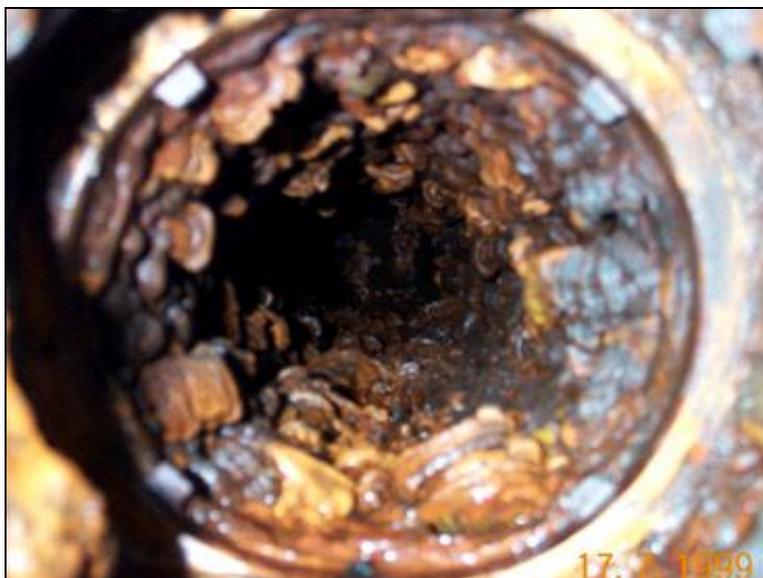
- plusieurs bris de conduites depuis les dernières années;
- plaintes d'eau colorée de la part des citoyens;
- pressions et débits d'eau inadéquats.

La Ville recherchait donc une alternative sans tranchée qui permettrait la réhabilitation de ces conduites désuètes et cela, à moindre coût. La figure 10 illustre la condition interne des sections de conduites visées par la réhabilitation.

Figure 10 – État des conduites - présence de tubercules

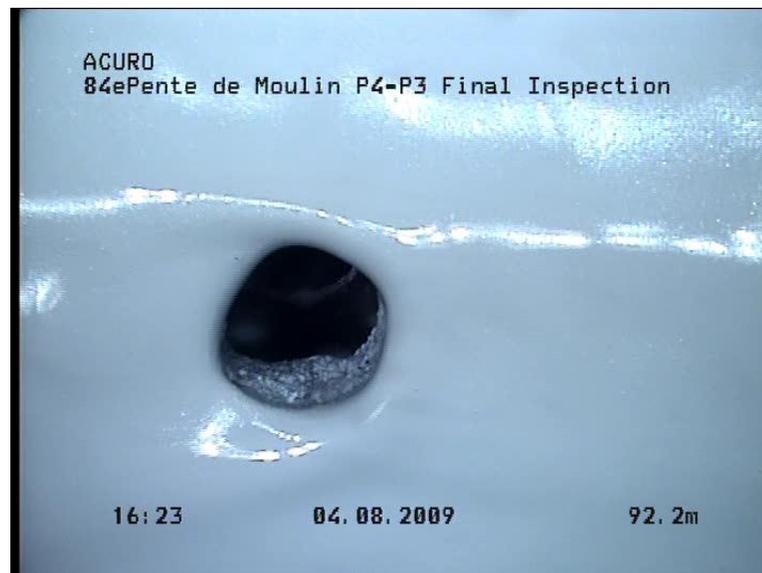
Aucun test d'étanchéité n'a été effectué au niveau des entrées de service, car cela aurait eu, comme éventuel risque, des bris au niveau des entrées de service et de la plomberie résidentielle. D'autre part, le test n'était pas nécessaire puisque la résine épouse parfaitement le contour des entrées de service, surtout celles pénétrantes, offrant ainsi une excellente étanchéité. Dans le cas d'une entrée de service non pénétrante, la résine n'obstrue pas l'entrée. Les figures 14 et 15 montrent des entrées de service après la projection de la résine.

Figure 14 – Entrée de service après la projection

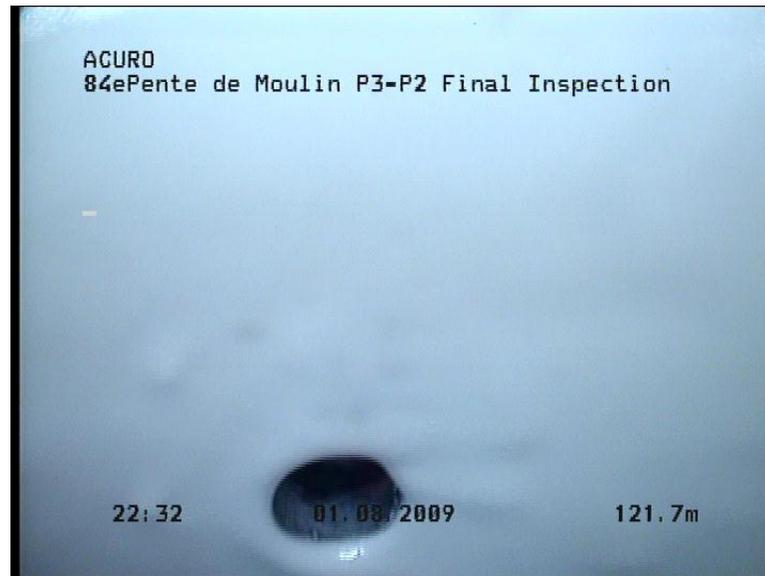
Figure 15 – Autre entrée de service après la projection

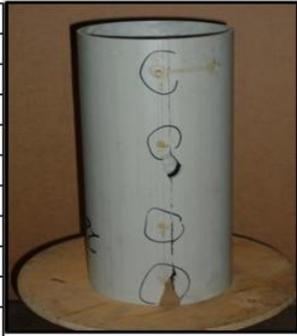
Sample #1	
Pipe Size:	6" PVC Pipe – 10' long
Tip Size:	#8 Spraying Systems Tip
Nominal Flow Rate:	1.1 gallons/minute
Pull Speed:	21 feet/minute
Estimated coating per pass:	.050"
Number of passes:	4
Measured minimum coating thickness:	.140"
Measured average coating thickness:	.190"
Length of 6" diameter pipe tested:	12"
Cure time before test:	7days
Nominal burst pressure when tested:	200 psi

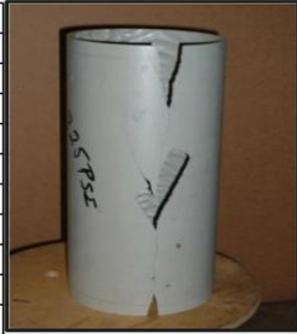
Sample #1	
Pipe Size:	6" PVC Pipe – 10' long
Tip Size:	#8 Spraying Systems Tip
Nominal Flow Rate:	1.1 gallons/minute
Pull Speed:	21 feet/minute
Estimated coating per pass:	.050"
Number of passes:	4
Measured minimum coating thickness:	.140"
Measured average coating thickness:	.190"
Length of 6" diameter pipe tested:	12"
Cure time before test:	30 days
Nominal burst pressure when tested:	225 psi

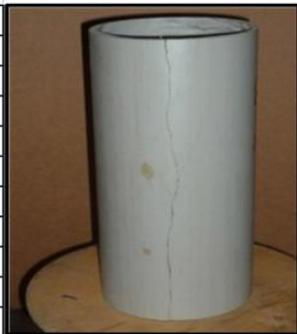
Sample #2	
Pipe Size:	6" PVC Pipe – 10' long
Tip Size:	#8 Spraying Systems Tip
Nominal Flow Rate:	1.1 gallons/minute
Pull Speed:	21 feet/minute
Estimated coating per pass:	.050"
Number of passes:	4
Measured minimum coating thickness:	.165"
Measured average coating thickness:	.240"
Length of 6" diameter pipe tested:	12"
Cure time before test:	30 days
Nominal burst pressure when tested:	200 psi

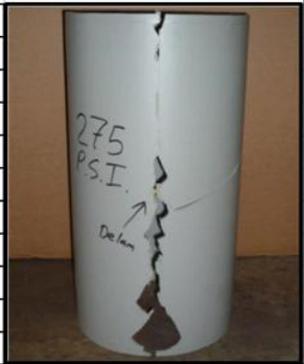
Sample #1		
Pipe Size:	12" PVC Pipe – 10' long

Tip Size:	#20 Spraying Systems Tip	
Nominal Flow Rate:	1.4 gallons/minute	
Pull Speed:	17 feet/minute	
Estimated coating per pass:	.045"	
Number of passes:	6	
Measured minimum coating thickness:	0.265"	
Measured average coating thickness:	.280"	
Length of 12" diameter pipe tested:	24"	
Cure time before test:	7 days	
Nominal burst pressure when tested:	275

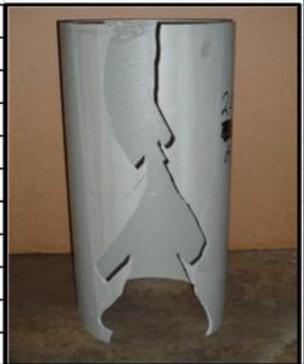
Sample #1		
Pipe Size:	12" PVC Pipe – 10' long

Tip Size:	#20 Spraying Systems Tip	
Nominal Flow Rate:	1.4 gallons/minute	
Pull Speed:	17 feet/minute	
Estimated coating per pass:	.045"	
Number of passes:	6	
Measured minimum coating thickness:	0.250"	
Measured average coating thickness:	.280"	
Length of 6" diameter pipe tested:	24"	
Cure time before test:	30 days	
Nominal burst pressure when tested:	200psi

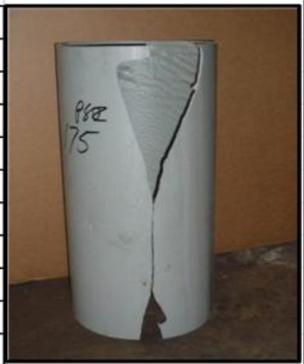
Sample #2		
Pipe Size:	12" PVC Pipe – 10' long

Tip Size:	#20 Spraying Systems Tip	
Nominal Flow Rate:	1.4 gallons/minute	
Pull Speed:	17 feet/minute	
Estimated coating per pass:	.045"	
Number of passes:	6	
Measured minimum coating thickness:	0.255"	
Measured average coating thickness:	.275"	
Length of 12" diameter pipe tested:	24"	
Cure time before test:	30 days	
Nominal burst pressure when tested:	175psi
