# ÉTUDE DE CAS

## NOUVELLE MÉTHODE DE RÉHABILITATION POUR CONDUITES D'EAU POTABLE

Talha Hamidi, ing., Ville de Sherbrooke  
Stéphane Joseph, Groupe Gilbert

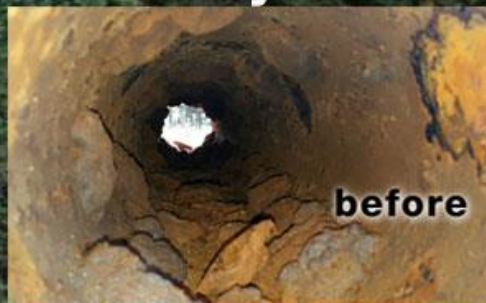
before

“ We did put the pipe into service and have certainly seen improvement in the chlorine residuals. Previously we were flushing almost 24/7. We left the flusher off this weekend and just took a chlorine residual and we are at 0.26mg/l free chlorine which is fantastic. Very impressed with this result. Thanks, Nick ”

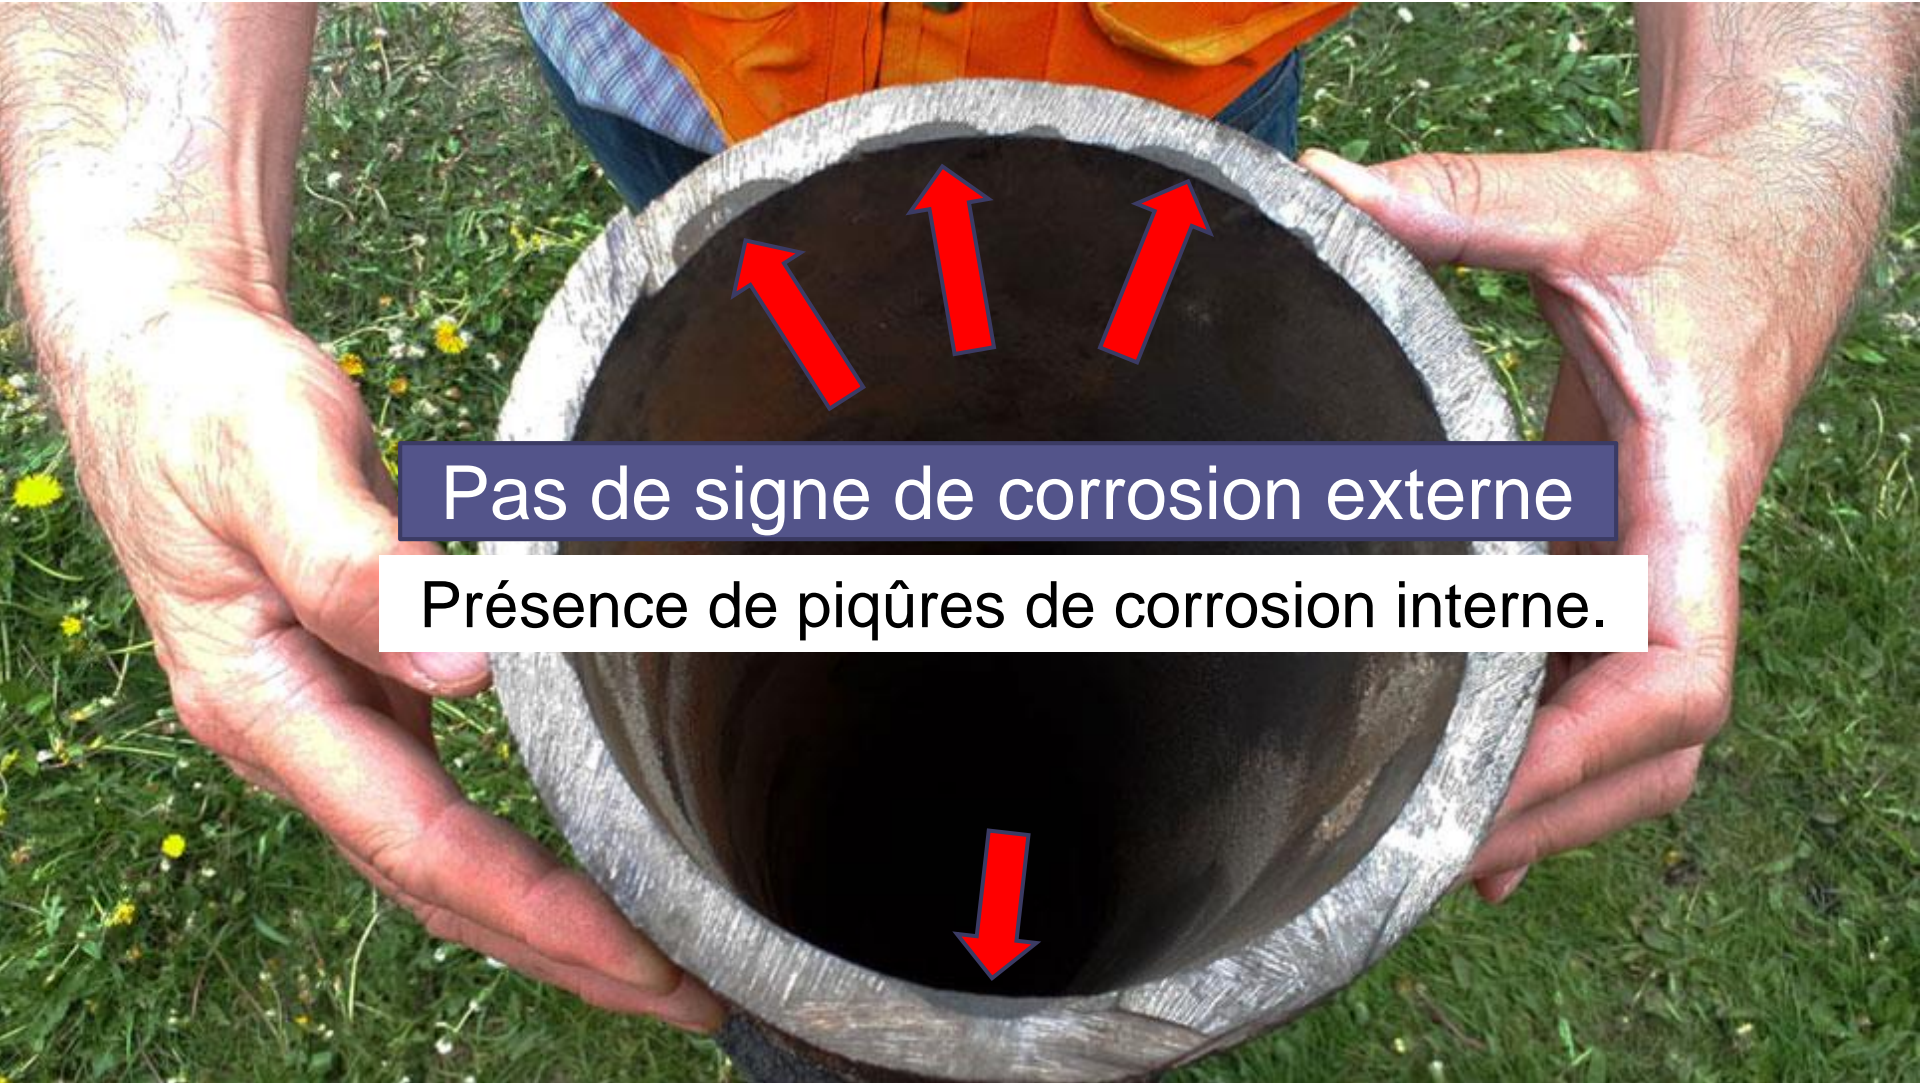
## Piqûre de corrosion

Pas de signe de corrosion externe

Présence de piqûres de corrosion interne.

**Le revêtement aide à :**

- Freiner la pénétration des piqûres de corrosion
- Prolonger la durée de vie utile de la conduite

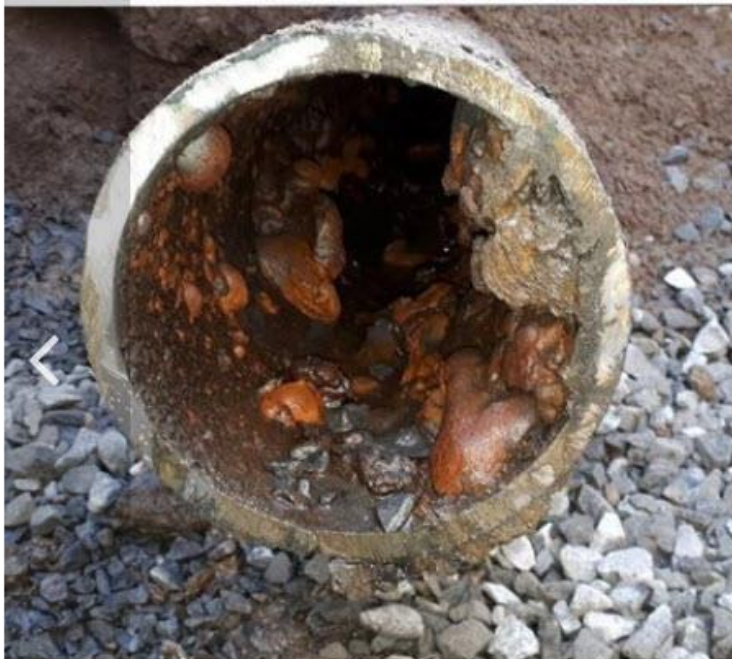
Before

The above photos show the water pipe below Scott Street in Huntsville before and after the Bracebridge-made Tomahawk Cleaning system. The state of corrosion in the the before pipe is not remarkable to the area where the watermains are typically multiple decades old. The pipe on the left has been coated with a resin similar to a pool lining. June 14, 2018 - Submitted/Photo

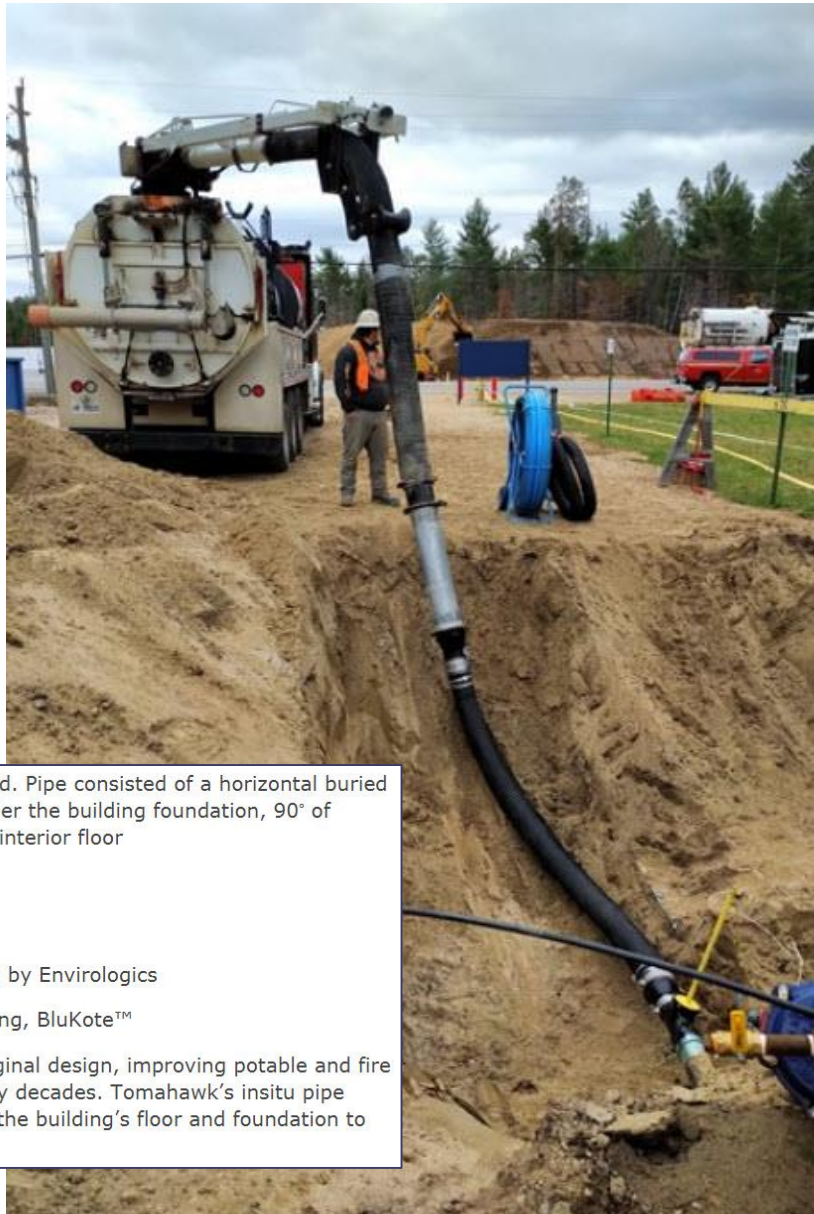
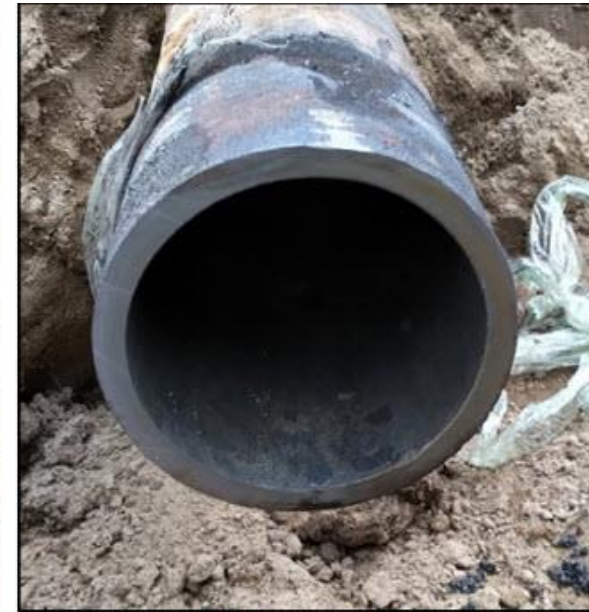
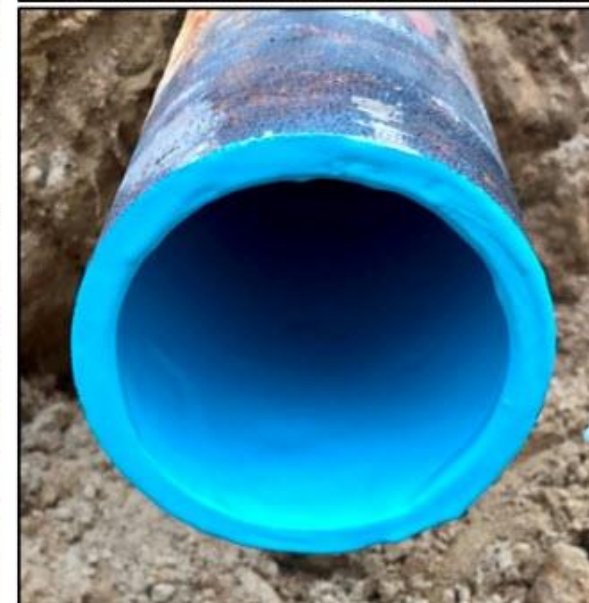
# Conduite de 100mm avec coude

**Pipe Details:** The pipe was structurally sound. Pipe consisted of a horizontal buried pipe leading from the watermain service, under the building foundation, 90° of vertical bend, then up through the building's interior floor

**Pipe Size, Material:** 100mm (4"), Cast Iron

**Pipe Age:** 45 years

**Cleaning Technology:** Tomahawk™ System by Envirolitics

**Lining Technology:** Tomahawk airborne lining, BluKote™

**Results:** Water flow rate was restored to original design, improving potable and fire flows. The pipe's useable life was extended by decades. Tomahawk's insitu pipe rehab process eliminated the need to dig-up the building's floor and foundation to replace pipe.
