Gestion des eaux contaminées rencontrées sur un chantier

Étude de cas

29 novembre 2021

Laure Bassignot et Benoit Grondin, ing.
Direction des Infrastructures
Division Réalisation des travaux (DRT)
Division de l'expertise et du soutien technique (DEST)
Novembre 2021

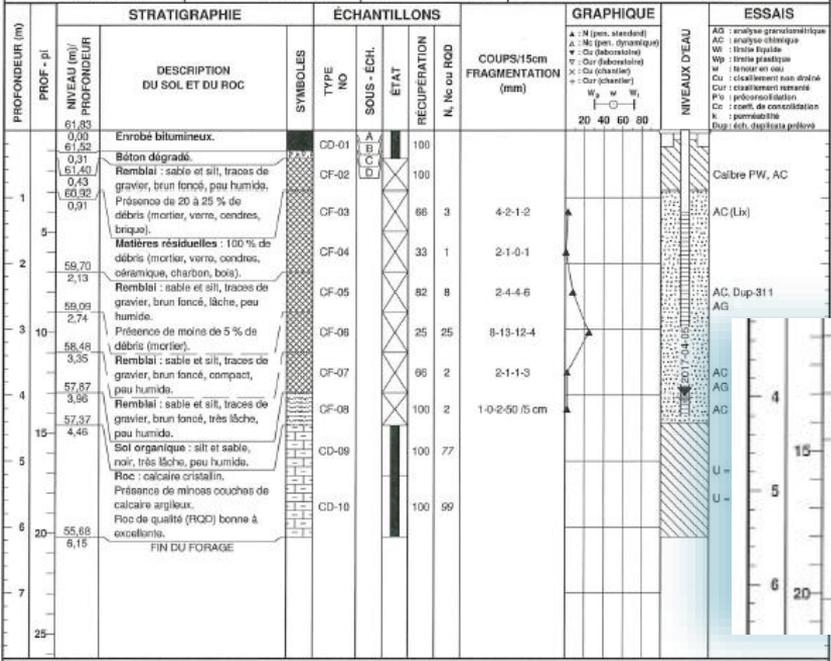
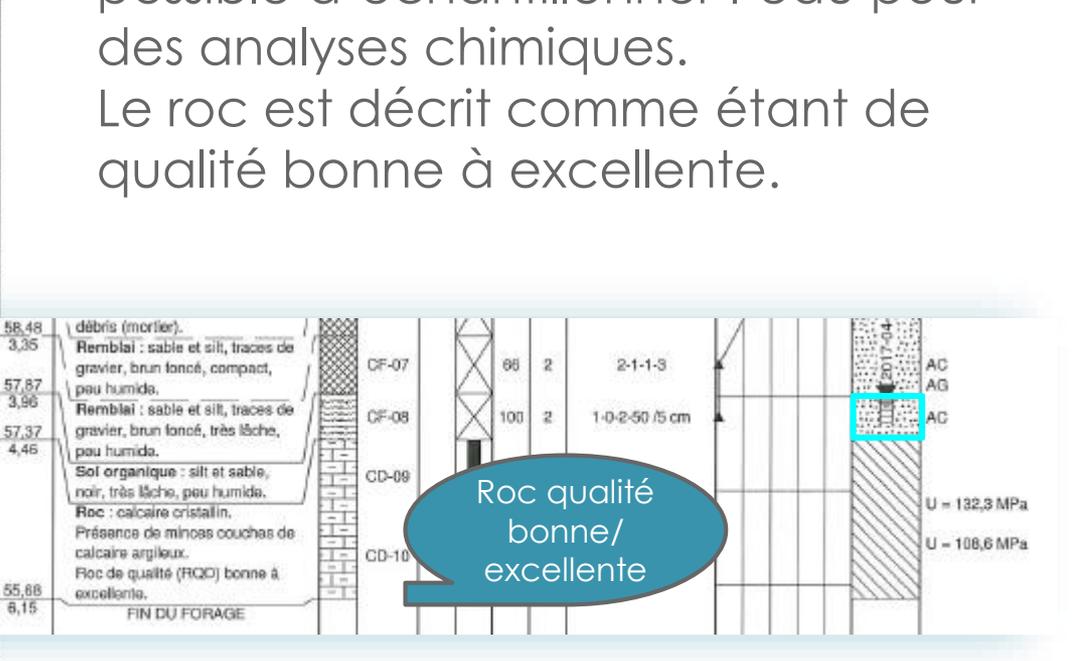
Roc qualité bonne/excellente

Le puits d'observation montrait peu d'eau dans le puits et il n'a pas été possible d'échantillonner l'eau pour des analyses chimiques. Le roc est décrit comme étant de qualité bonne à excellente.

U = 132,3 MPa
U = 108,6 MPa

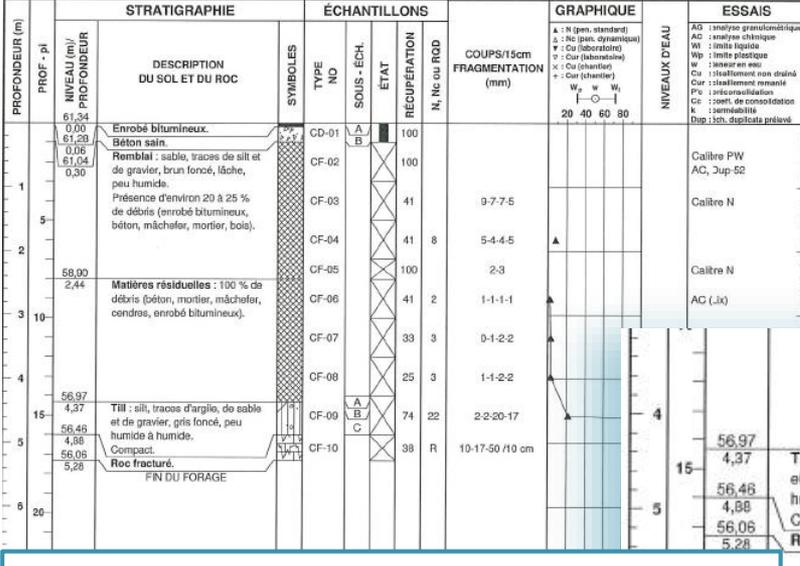
Roc fracturé

Un 2ème forage montrait un roc fracturé à sa base avec des sols naturels peu humides à humides et de fortes odeurs de produits pétroliers, mais aucun signe de saturation des sols et de venues importantes d'eau.

Présence d'odeurs fortes de produits pétroliers et d'une couleur noire à partir de 3,66 m de profondeur

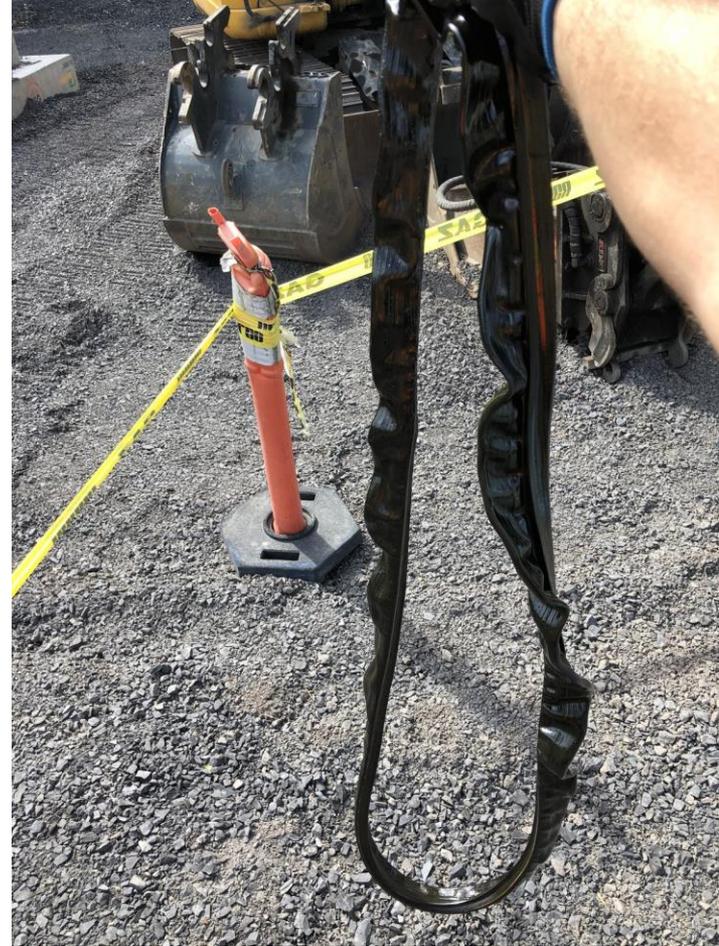
Détérioration du caoutchouc

garnitures

- Une garniture a été déposée dans le conteneur d'eau contaminée et après une journée en est sortie toute déformée

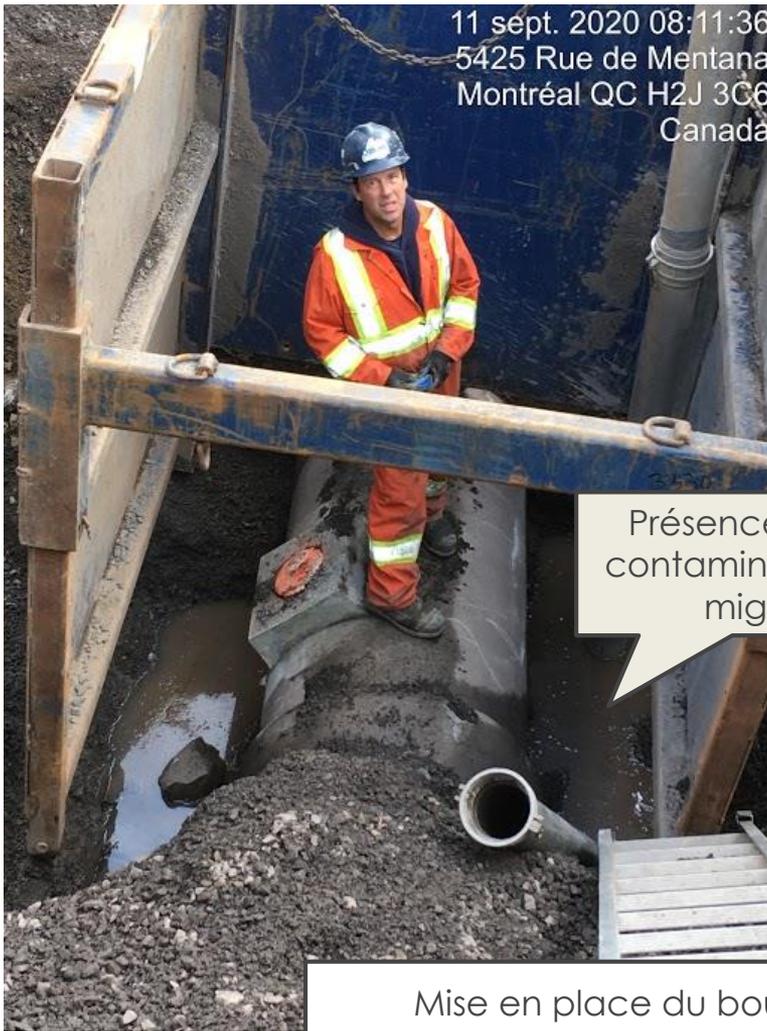
Présence d'eau
contaminée ayant
migrée
