# RÉHABILITATION DE VANNES D'AQUEDUC PRINCIPALES

Rallier l'expertise interne au développement durable

Ville de Montréal, Service de l'eau

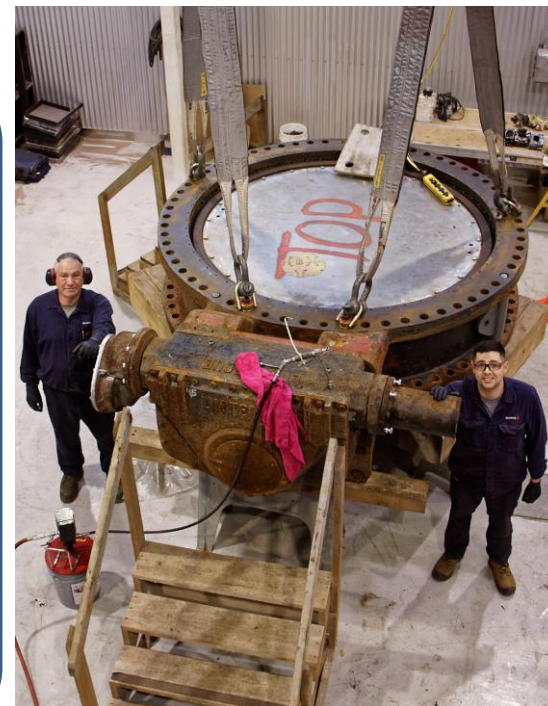
Vanne 2100 mm - 84 po  
Dominion Engineering 1972  
Chambre de la Cathédrale

Connue non étanche

Retirée pour créer un accès  
pour une réhabilitation de la  
conduite

- ▶ Manutention de la vanne et installation de la tente (limiter la poussière)
- ▶ Nettoyage au jet glace sèche (pour limiter le matériel enlevé)
- ▶ Dévisser les 66 boulons d'ajustement pour le retrait des barres de retenue et le joint
- ▶ Nettoyage des 22 barres de retenue, 66 boulons, 66 écrous et le fond du siège
- ▶ Passer le taraud dans les 66 trous des boulons de serrage
- ▶ Sablage du disque. Premièrement à la sableuse, deuxièmement à la lime puis à la meuleuse
- ▶ Sablage de la lèvre au niveau de l'arbre de la vanne à l'aide d'outils sur mesure
- ▶ Réinstallation des boulons et des écrous, barres de retenue et nouveau joint (matériau EPDM et norme NSF-61)
- ▶ Installation de l'actuateur réparé
- ▶ Tests de pression hydrostatique tel qu'exigé dans la norme AWWA C-504 à 150 psi

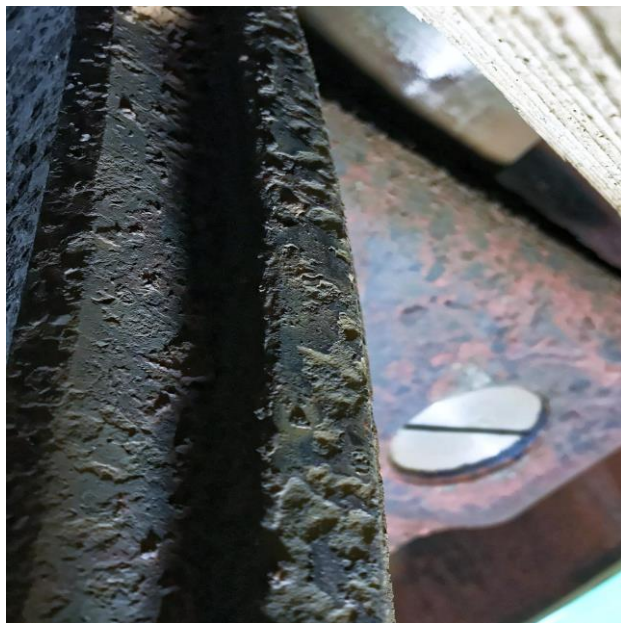
Avant le sablage

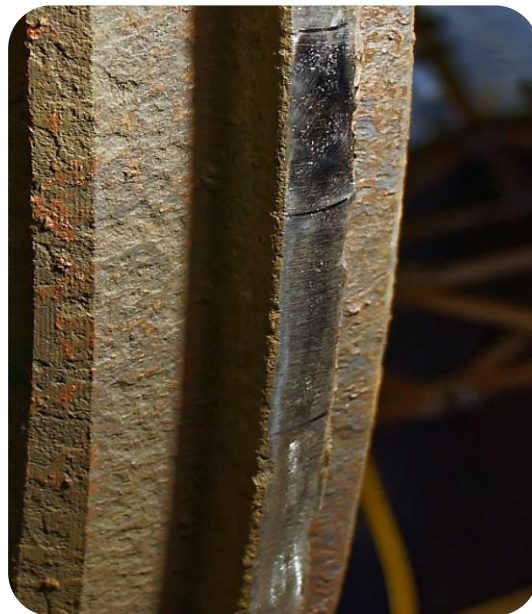
Premier sablage  
Sableuse à ruban

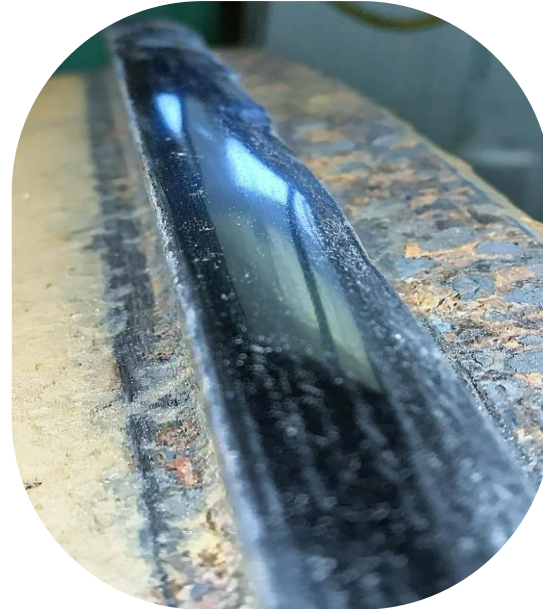
Produit fini  
avec polissage

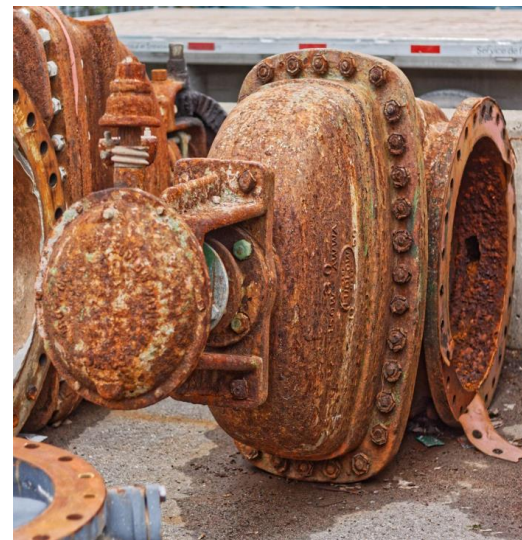
Vanne 900 mm (36 po)  
Ludlow 1954  
À double disque

Retirée du réseau pour un  
projet inconnu

- Démontage des boulons à l'oxycoupage (extérieur). Bonnet vanne de contournement et bride
- Manutention de la vanne en atelier

- Démontage complet, étiquetage et classement des morceaux
- Dans ce cas-ci, transport de toutes les pièces dans une entreprise externe spécialisée pour nettoyage au jet de sable suivi d'un revêtement d'époxy (1-2 semaines)
- Transport dans un centre d'usinage externe pour le surfaçage des anneaux de laiton (1-2 semaines)

- Assemblage, après avoir reçu toutes les pièces
- Test hydrostatique

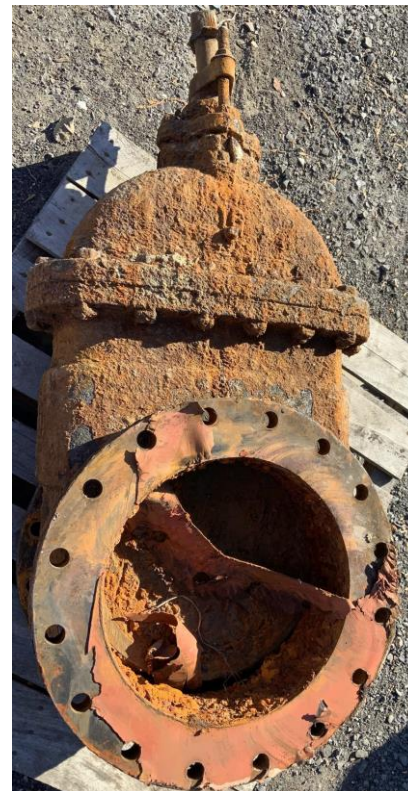
Vanne 400 mm(16 po)  
Ludlow 1954

Retirée du réseau par nos  
équipes

- Démontage des boulons à l'oxycoupage
- Retrait du bonnet, des disques et de l'actuateur
- Nettoyage du bonnet, de la base et des disques
- Nettoyage (jet de sable) pour les autres pièces
- Transport des disques et de la base (corps) à l'atelier d'usinage de l'usine Atwater pour rectification des 4 anneaux de laiton (2 semaines de délai)

- Assemblage de la vanne
- Traitement avec un après convertisseur de rouille (7 jours de cure)
- Test hydrostatique (150 psi)

- Peinturer la vanne (extérieur) avec une peinture antirouille

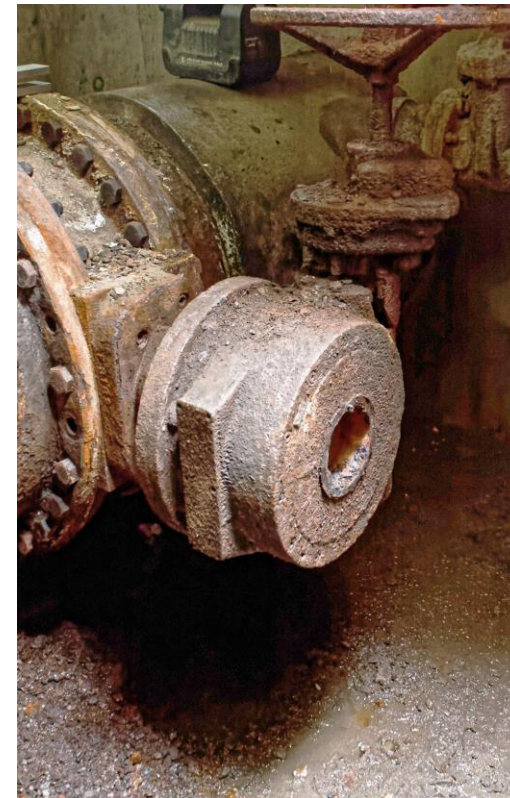
Rue Saint-Antoine  
Chambre : O-44-15

Vanne 750 mm (30 po) Marque  
Jenkins 1974

Reconnue étanche

Actuateur fendu et rempli  
d'eau

- ▶ Évaluation de la réparation à exécuter (actuateur fendu et non fonctionnel) faiblesse commune chez Limitorque (rempli d'eau et pièce interne figé)
- ▶ Prise de mesures pour vérifier si les pièces de rechange sont disponibles dans notre inventaire de pièces récupérées
- ▶ Retrait de l'actuateur (3 jours) : coins, puller, cylindre hydraulique et découpage complet
- ▶ Nettoyage de la bride et du manchon cannelé
- ▶ Installation d'un nouvel actuateur fonctionnel
- ▶ Récupération des pièces toujours utiles sur l'actuateur retiré

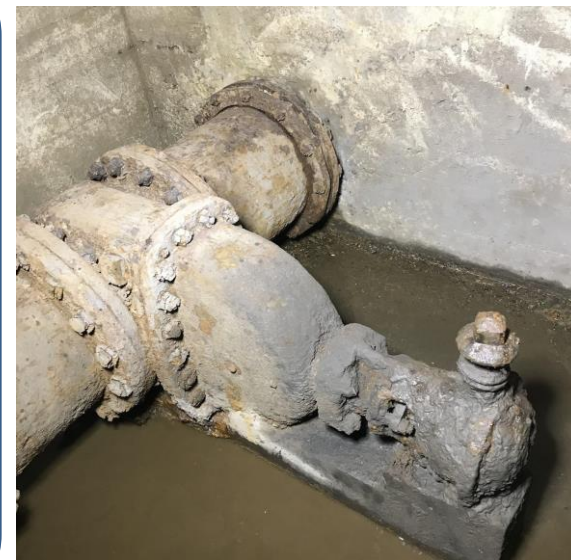
Rues Authier et Côte-de-Liesse

Vanne 400 mm (16 po)  
Ludlow 1954

Brisée/ouverte  
Pas manipulée depuis au moins  
15 ans

Fuite dans la chambre

- ▶ Évaluation de la réparation à faire (clavette de l'arbre secondaire fendu)
- ▶ Retrait de l'actuateur et installation d'un réhabilité
- ▶ Manipulation de la vanne

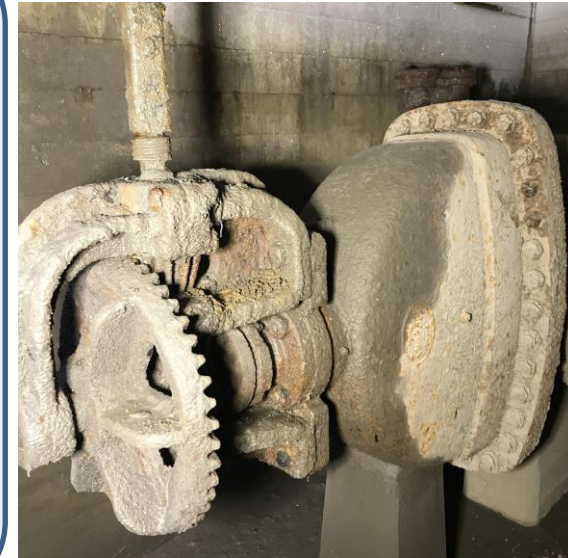
Intersection Sherbrooke et  
Laurendeau  
Chambre : E-32-1

Vanne 750 mm (30 po)  
Ludlow 1955

Coincée : manipulation  
impossible

Arbre gonflé et dents remplis  
de débris

- ▶ Retrait des boulons d'assemblage
- ▶ Coupe de l'arbre secondaire (sur et sous le pignon)
- ▶ Retrait du pignon et des 2 morceaux de l'arbre secondaire
- ▶ Nettoyage des dents de la roue principale
- ▶ Retour à l'atelier pour nettoyage et peinture du support et retrait du morceau de l'arbre dans le pignon
- ▶ Arbre en acier inoxydable (S.S.) déjà en inventaire (dimension connue)
- ▶ Installation des morceaux avec un nouvel arbre en S.S. et boulonnerie en S.S.
- ▶ Installation d'une assiette de protection en aluminium
- ▶ Test de la vanne (manipulation jusqu'à fermeture si permise)

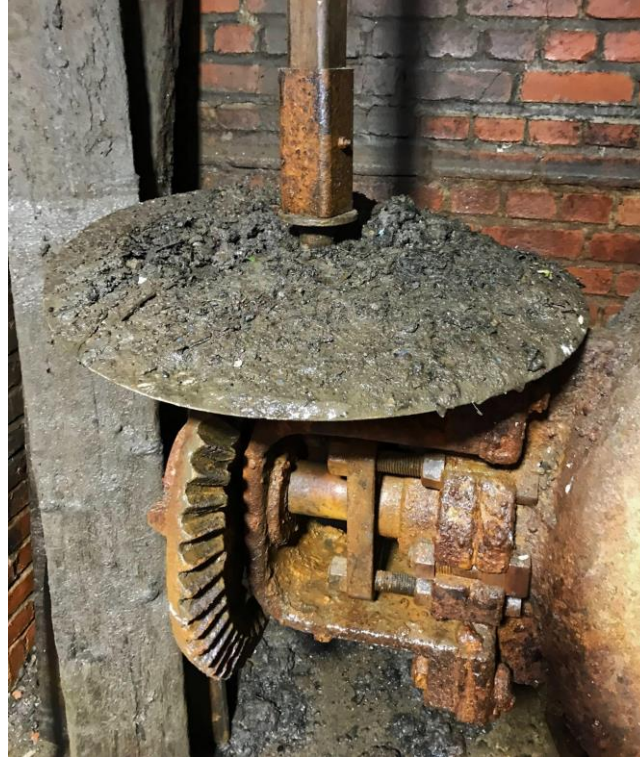
Efficacité de l'assiette de protection - 2 ans de débris accumulés
