Auscultation en temps réel pour des conduites d'eau potables de petit diamètres – vécu depuis 18 mois et ce qui s'en vient

Infra 2012

Piero Salvo, ing. M. ing.

19 novembre 2012

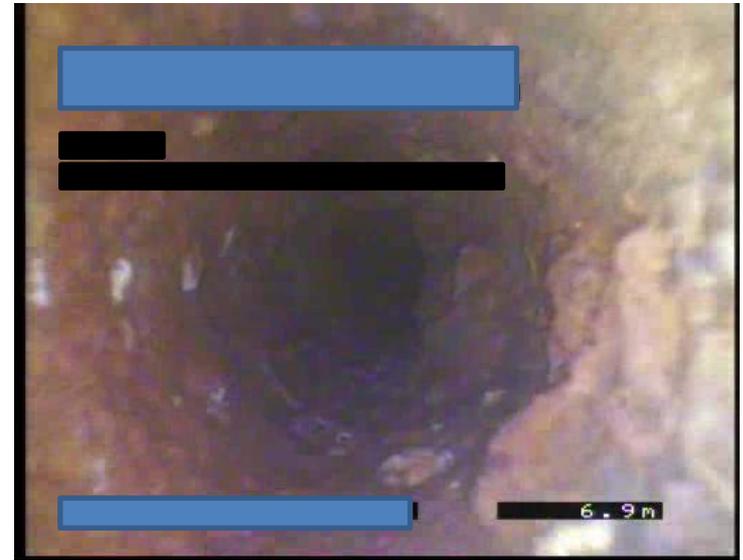
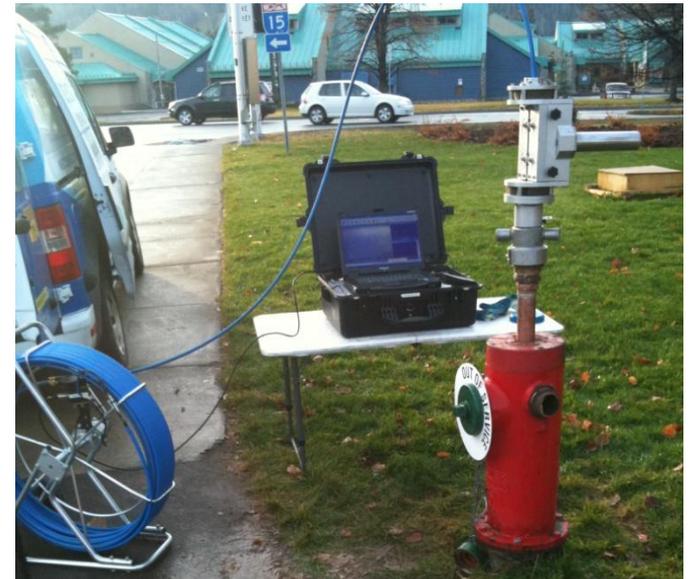
- Objectif était de valider l'état de la conduite avant le réaménagement de la rue Principale
- Inspection des conduites ayant une basse pression
- Conduites de fonte grises - 150mm (6") et 300mm (12")
- Identification de tubercules dans les conduites de 150mm (6")
- Validation que la conduite de 300mm (12") était en bonne condition
- Neuf (9) insertions on été complétées avec des divers résultats.
- La moyenne de longueur des insertions était de 40 m (150 pi)

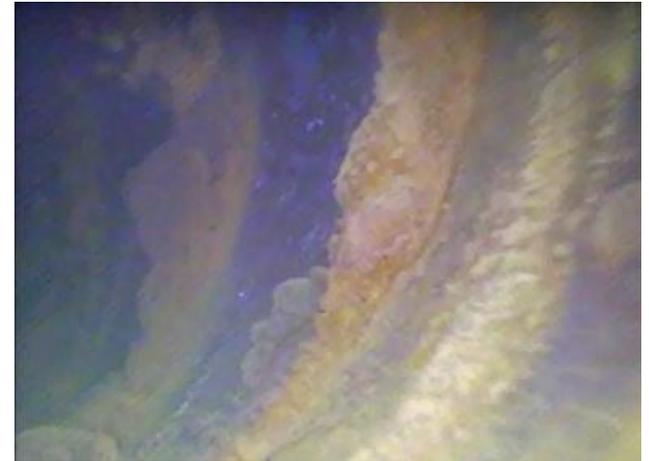
Tubercules au joint

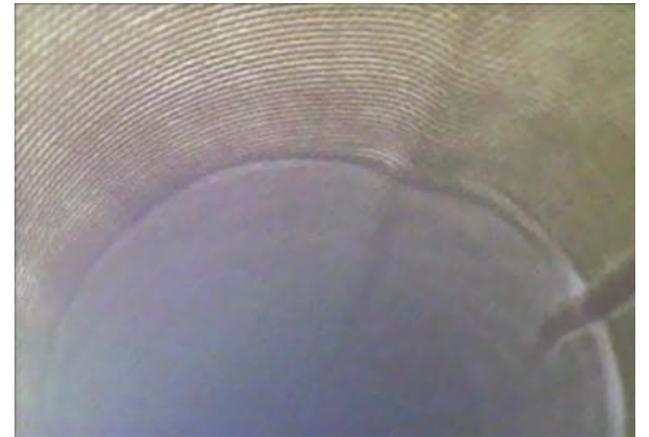
Conduite gainée en bon état

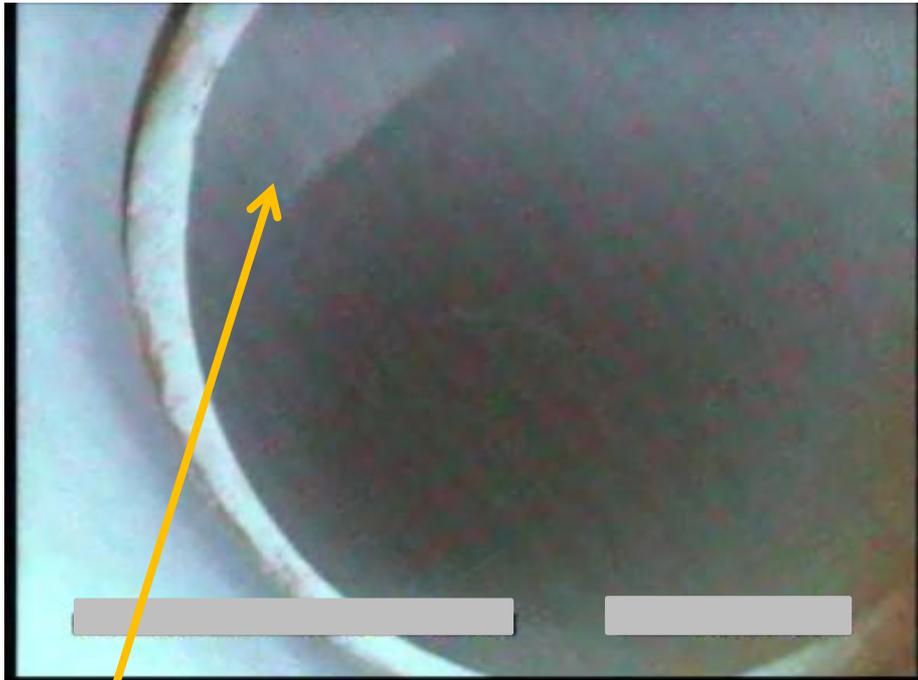
Bosse dans la conduite et un joint décalé.
Aucune fuite pour l'instant.

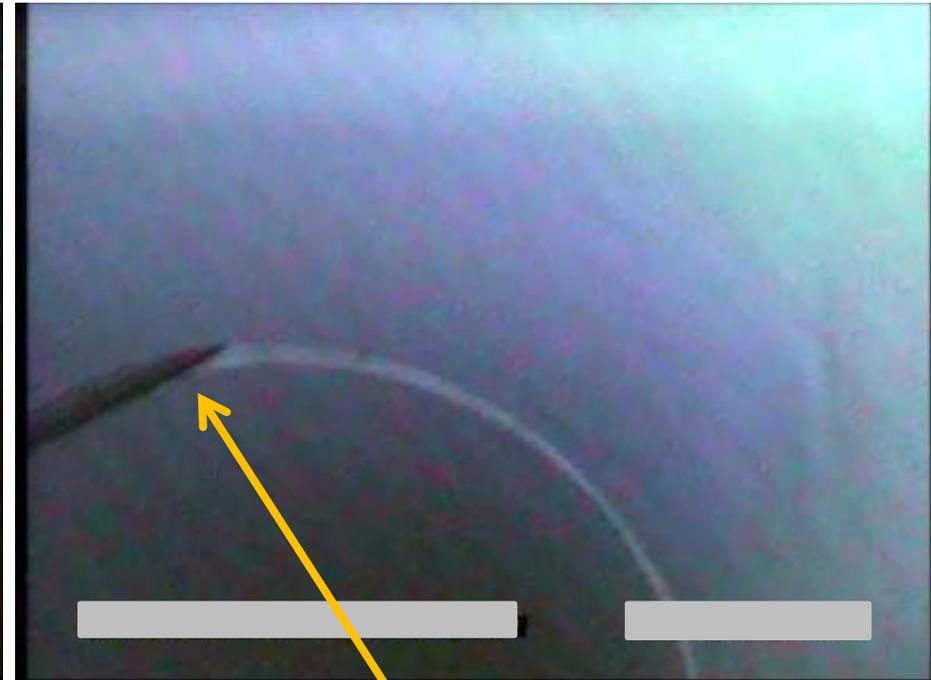
Garnitures de caoutchouc exposées sur trois joints consécutifs. Aucune fuite pour l'instant.

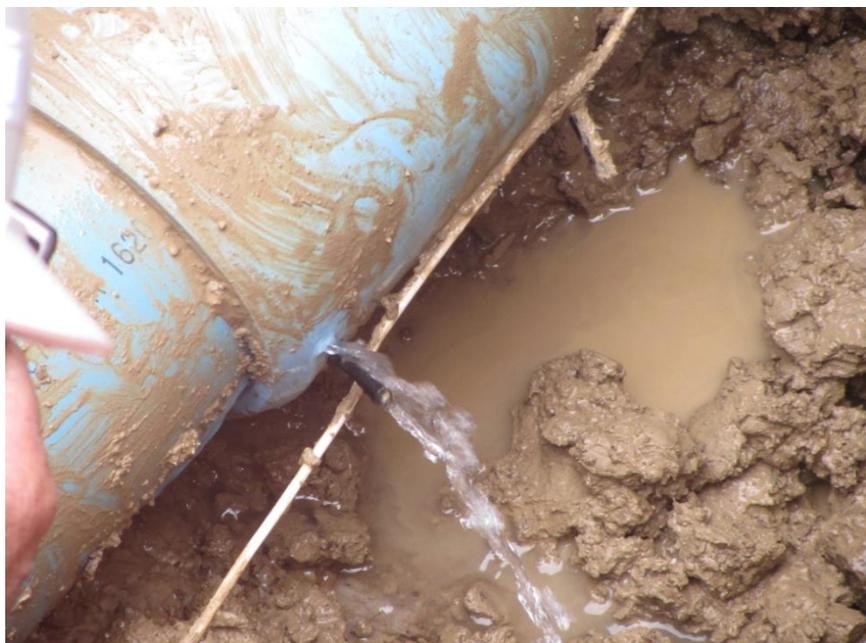
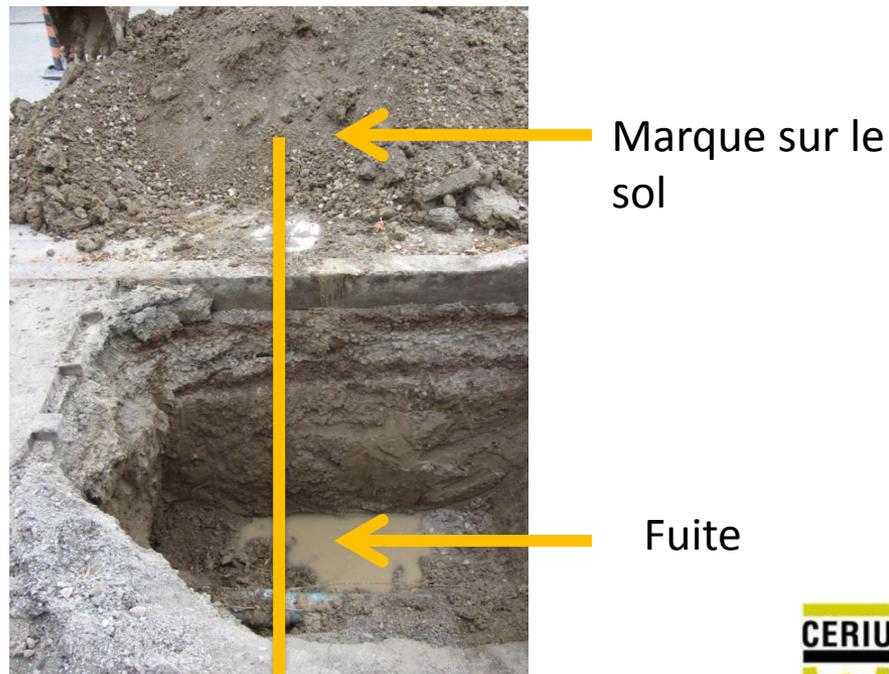
- Les fonctions acoustique et vidéo ont confirmés les fuites aux joints de plusieurs conduites. La fonction de localisation a permis de localiser la fuite avec précision.

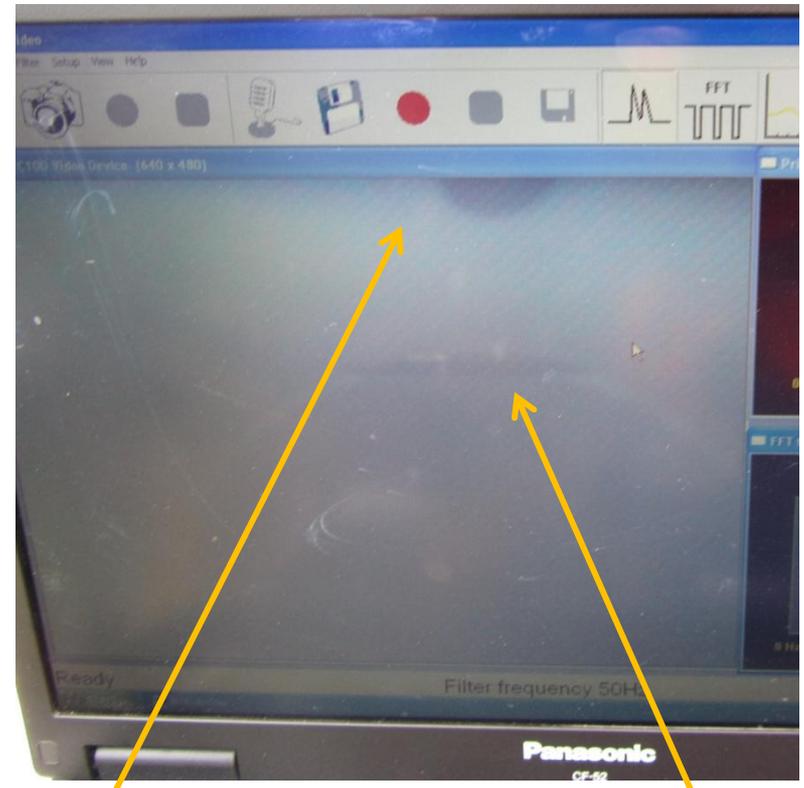
Poche d'air sur le dessus de la conduite et il y a une garniture exposée
