# Poids lourds et détérioration des chaussées municipales

Gabriel J. Assaf et Said Mokhbi  
Ecole de technologie supérieure

# Analyse de l'état des voies publiques sortant de la Carrière

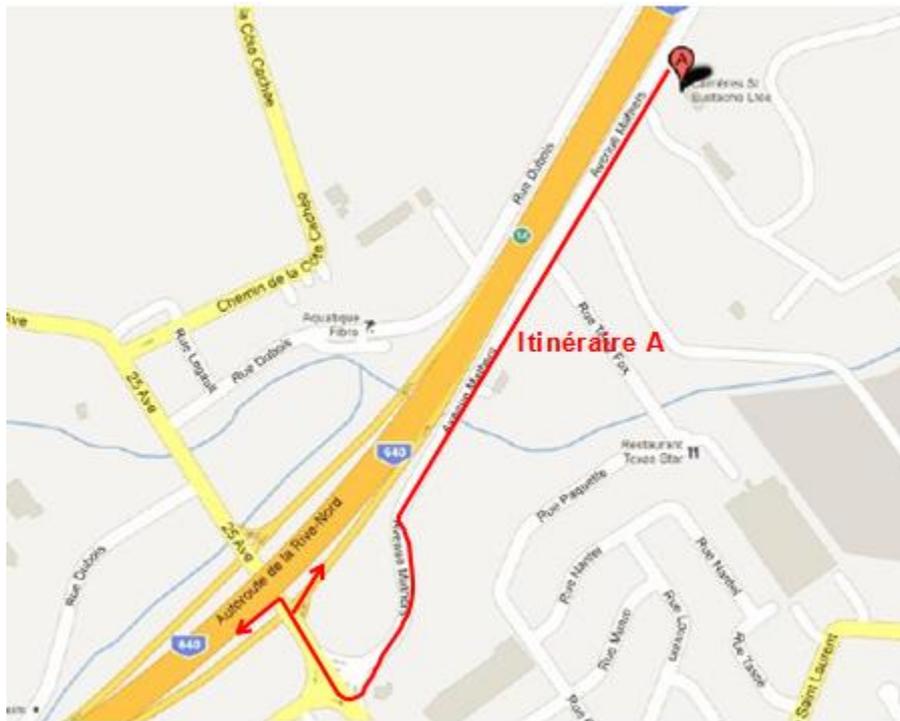
Voie de gauche

Voie des camions arrivant vides de l'A-13

On observe des fissures transversales dans la voie de gauche des camions vides se déplaçant vers la carrière.

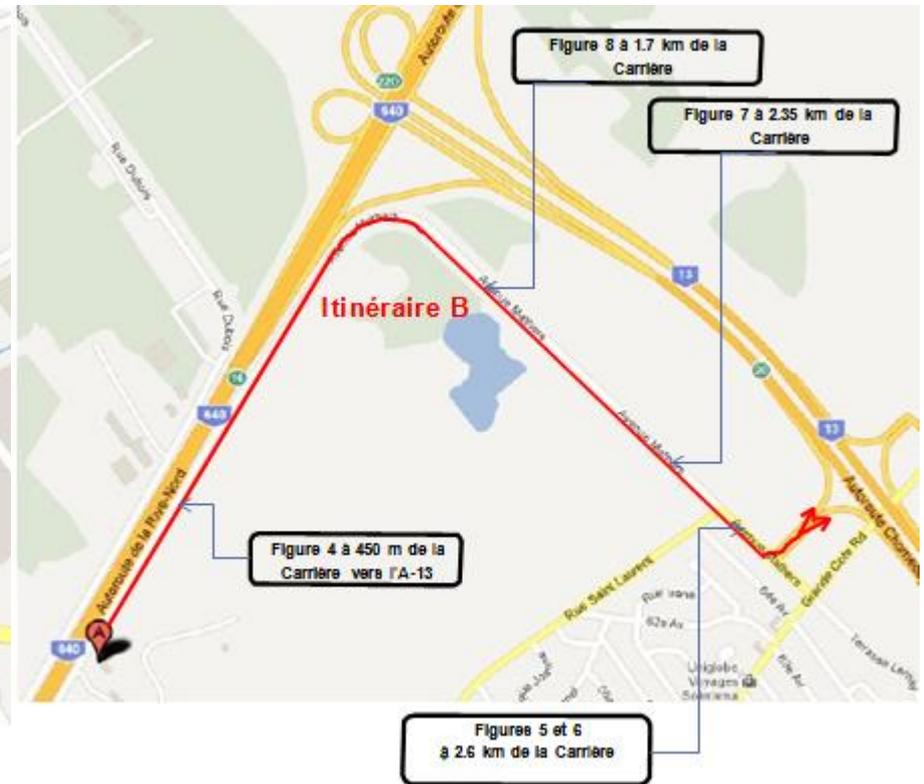
Voie de droite

Voie des camions partant chargés vers l'A-13

On observe une quasi-absence de fissures dans la voie de droite des camions chargés sortant de la carrière et allant vers l'A-13. Aucune intervention n'est observée.

Photo prise le  
18 mars 2011  
à 450 m de la  
carrière vers  
l'A-13.

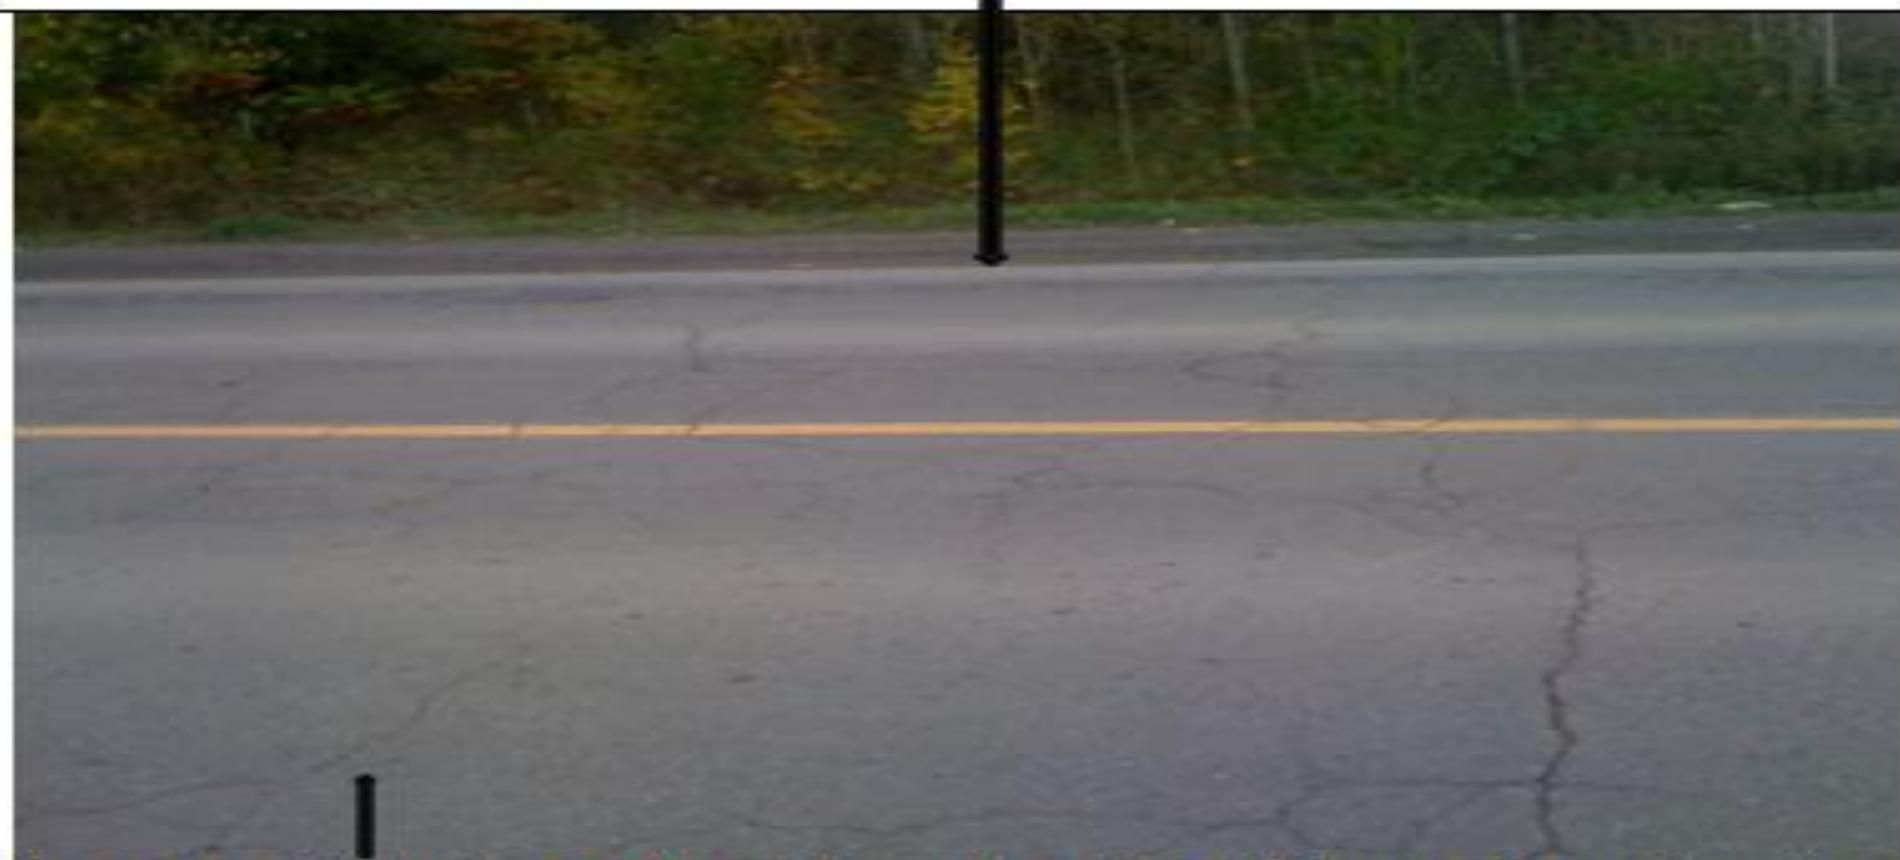
Dans cette voie de roulement qui conduit les camions vides de l'Autoroute 13 vers la carrière, on observe également des fissures polygonales (en mailles) réparties partout sur la surface.

Les fissures polygonales hors-traces-de-roues observées sur l'avenue Mathers entre la carrière et l'Autoroute 13 (en tournant à droite en sortant de la Carrière) ne sont pas dues aux camions. Elles ne sont pas spécifiquement concentrées dans les traces de roues et sont dues au retrait thermique, c'est-à-dire au froid, ou au vieillissement naturel du bitume (évaporation des solvants du bitume ou oxydation du bitume) et non aux camions.

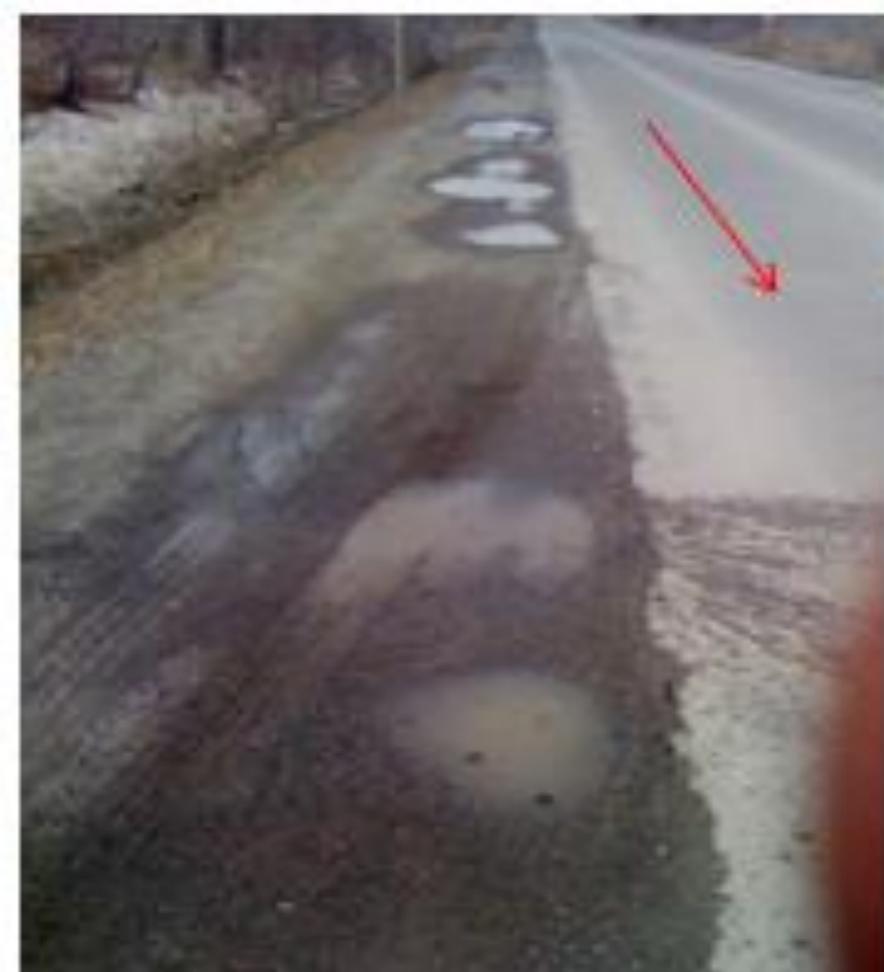
Ils résultent du mauvais drainage. L'eau se manifeste sur la chaussée ou l'accotement, alors qu'il aurait fallu qu'elle draine vers les fossés ou les drains latéraux.

La photo ci-dessus, prise le 18 mars 2011, montre l'eau stagnante sur l'accotement de la chaussée à 2 350 m de la carrière et 350 m de la fin de la jonction vers l'Autoroute 13 (la flèche indique le sens vers la carrière).

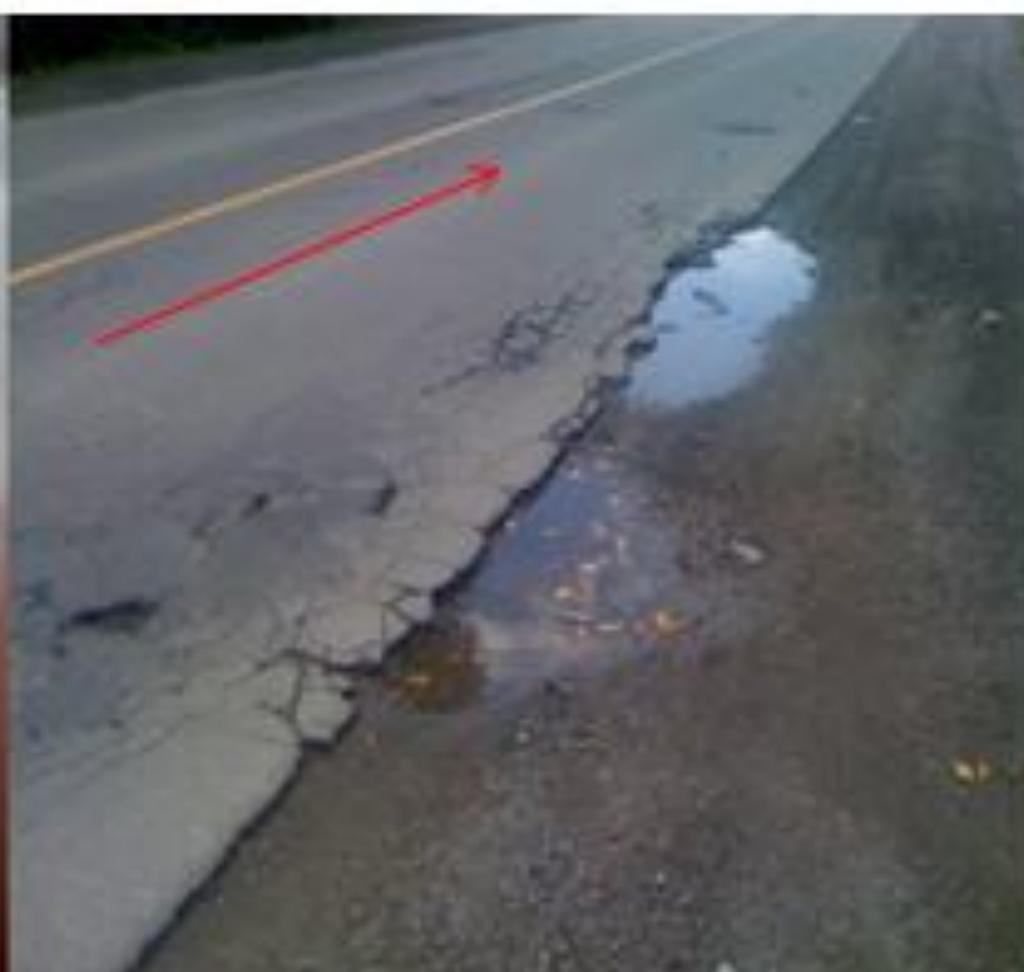
La photo ci-dessus, prise le 30 septembre 2011, montre l'eau stagnante sur l'accotement de la voie à 2 350 m de la carrière et 350 m de la fin de la jonction vers l'Autoroute 13 (la flèche indique le sens vers la carrière)

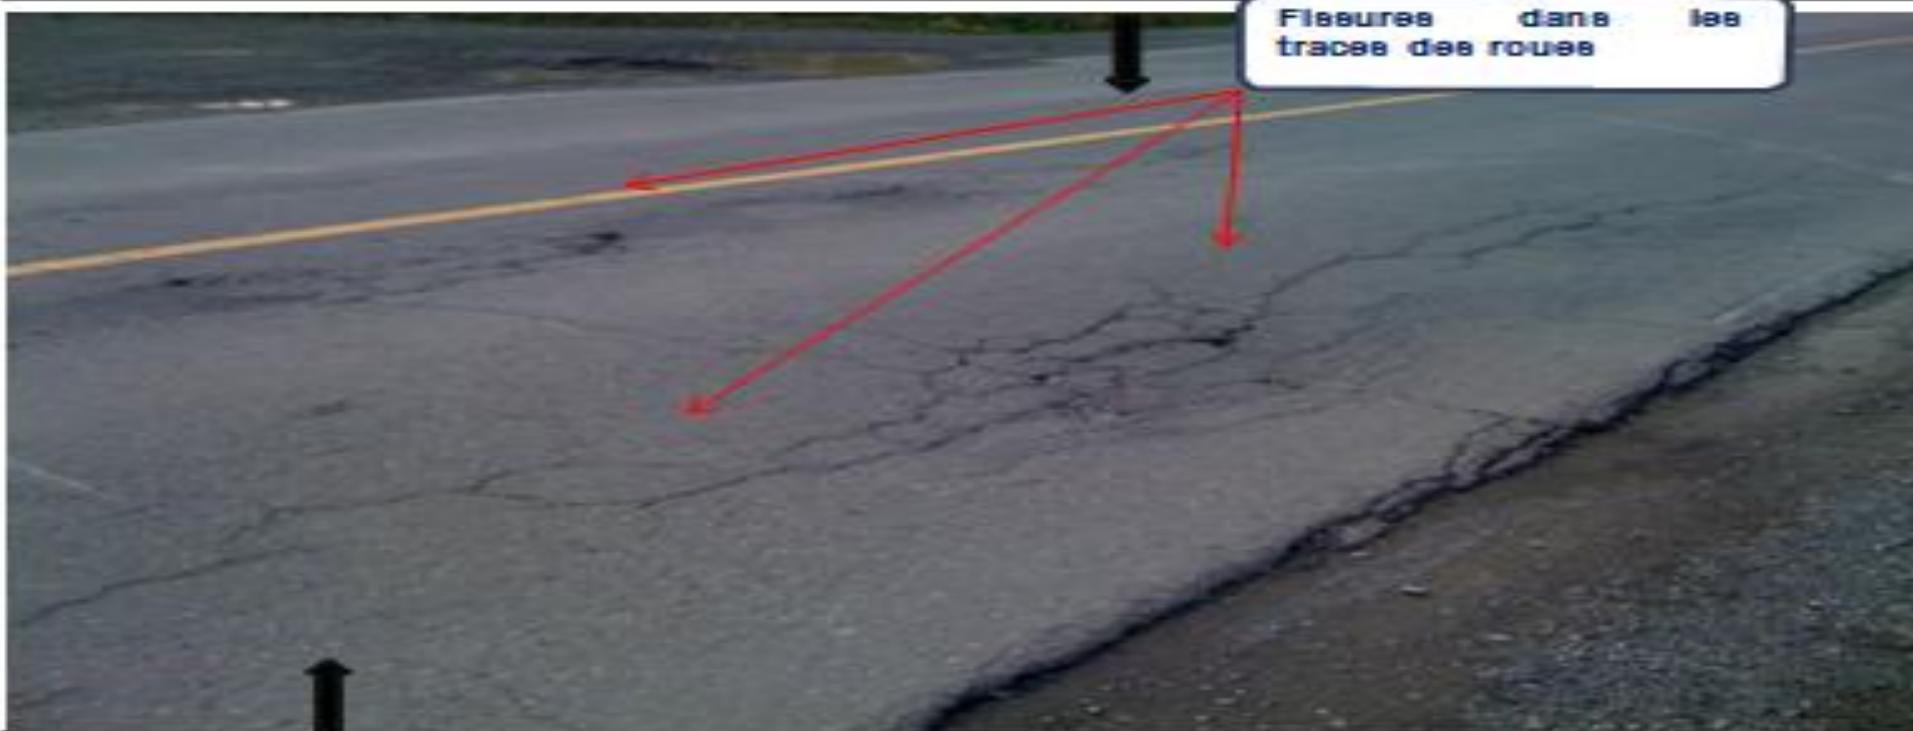
Photo prise entre l'Autoroute 13 et la carrière, à 1 km de l'A-13 et 1,7 km de la Carrière

On observe peu de fissures dans les traces de roues, de la voie de roulement qui conduit les camions chargés de la carrière vers l'Autoroute 13

Dans cette voie de roulement qui conduit les camions vides de l'Autoroute 13 vers la carrière, on observe des fissures sévères, localisées dans les traces des roues indicatrices d'une rupture structurale due à un mauvais drainage de la chaussée.

Noter que les essieux d'un camion vide pèsent moins de 4 tonnes à comparer avec de l'ordre de 8 tonnes pour les camions chargés, ce qui en termes de dommages relatifs, correspond au ratio à la puissance 4, soit  $4/8 * 4/8 * 4/8 * 4/8$  ou 1/16 (6 %). La voie de roulement desservant les camions chargés de la carrière vers l'Autoroute 13, devrait être plus endommagée que la voie de roulement desservant les camions vides. Le mauvais drainage a un effet beaucoup plus important que le fait que les camions soient chargés ou non.
