Réhabilitation d'égout par projection de mortier fibré

Cas de la rue Saint-Denis, Plateau Mont-Royal

Service de l'eau

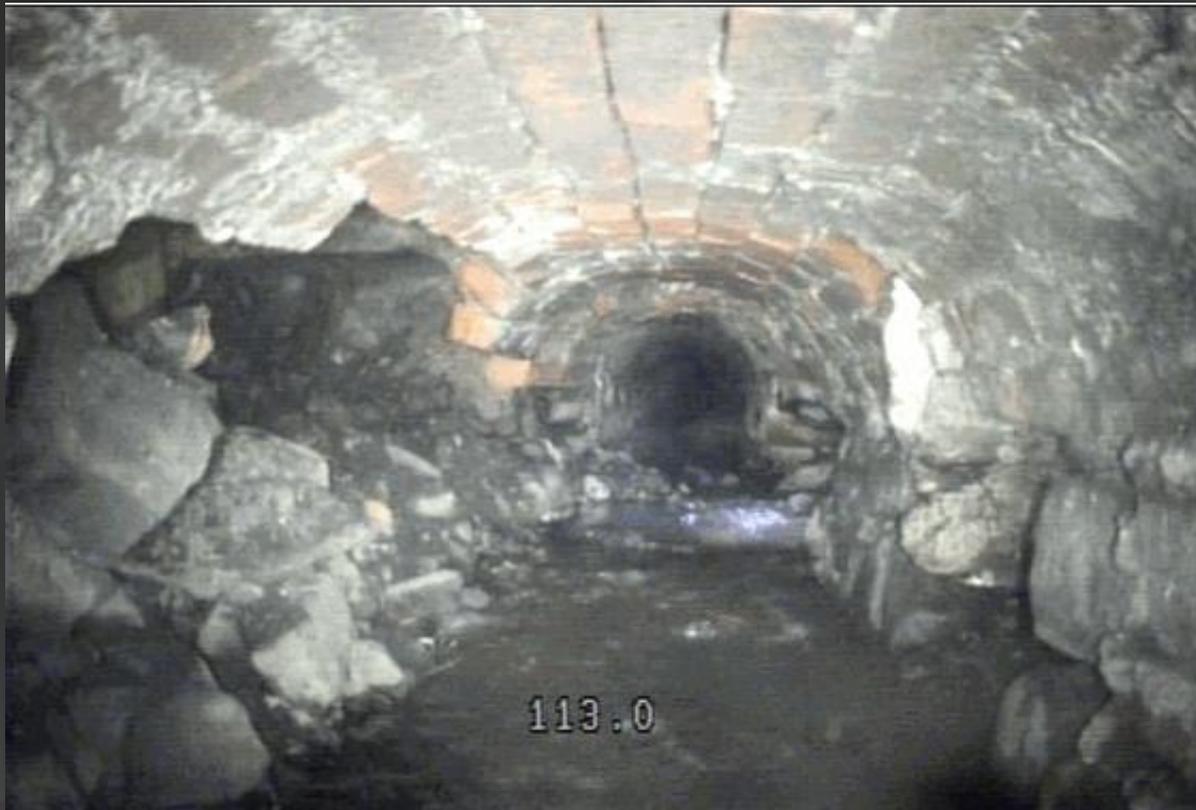
- Inspection CCTV janvier 2010 → effondrements, briques manquantes, vides, caméra bloquée

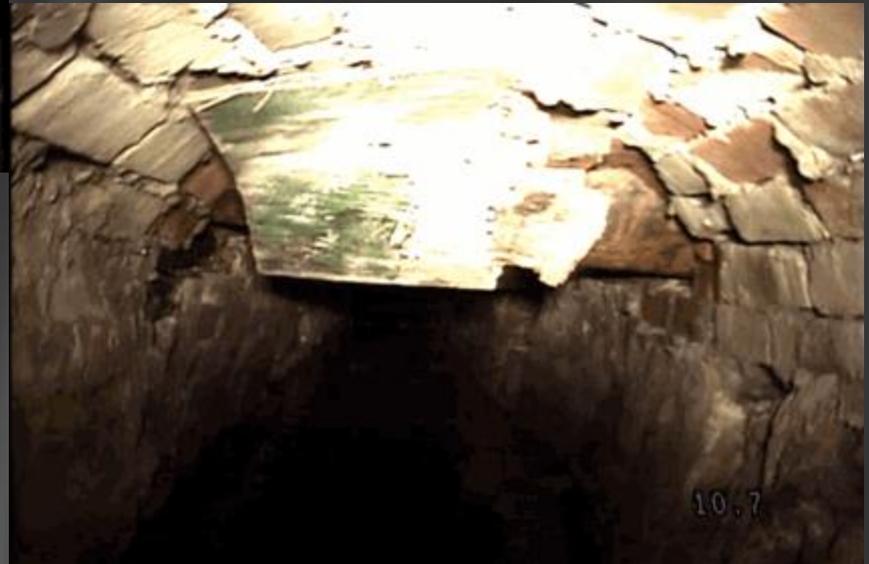
Conduites
traversantes

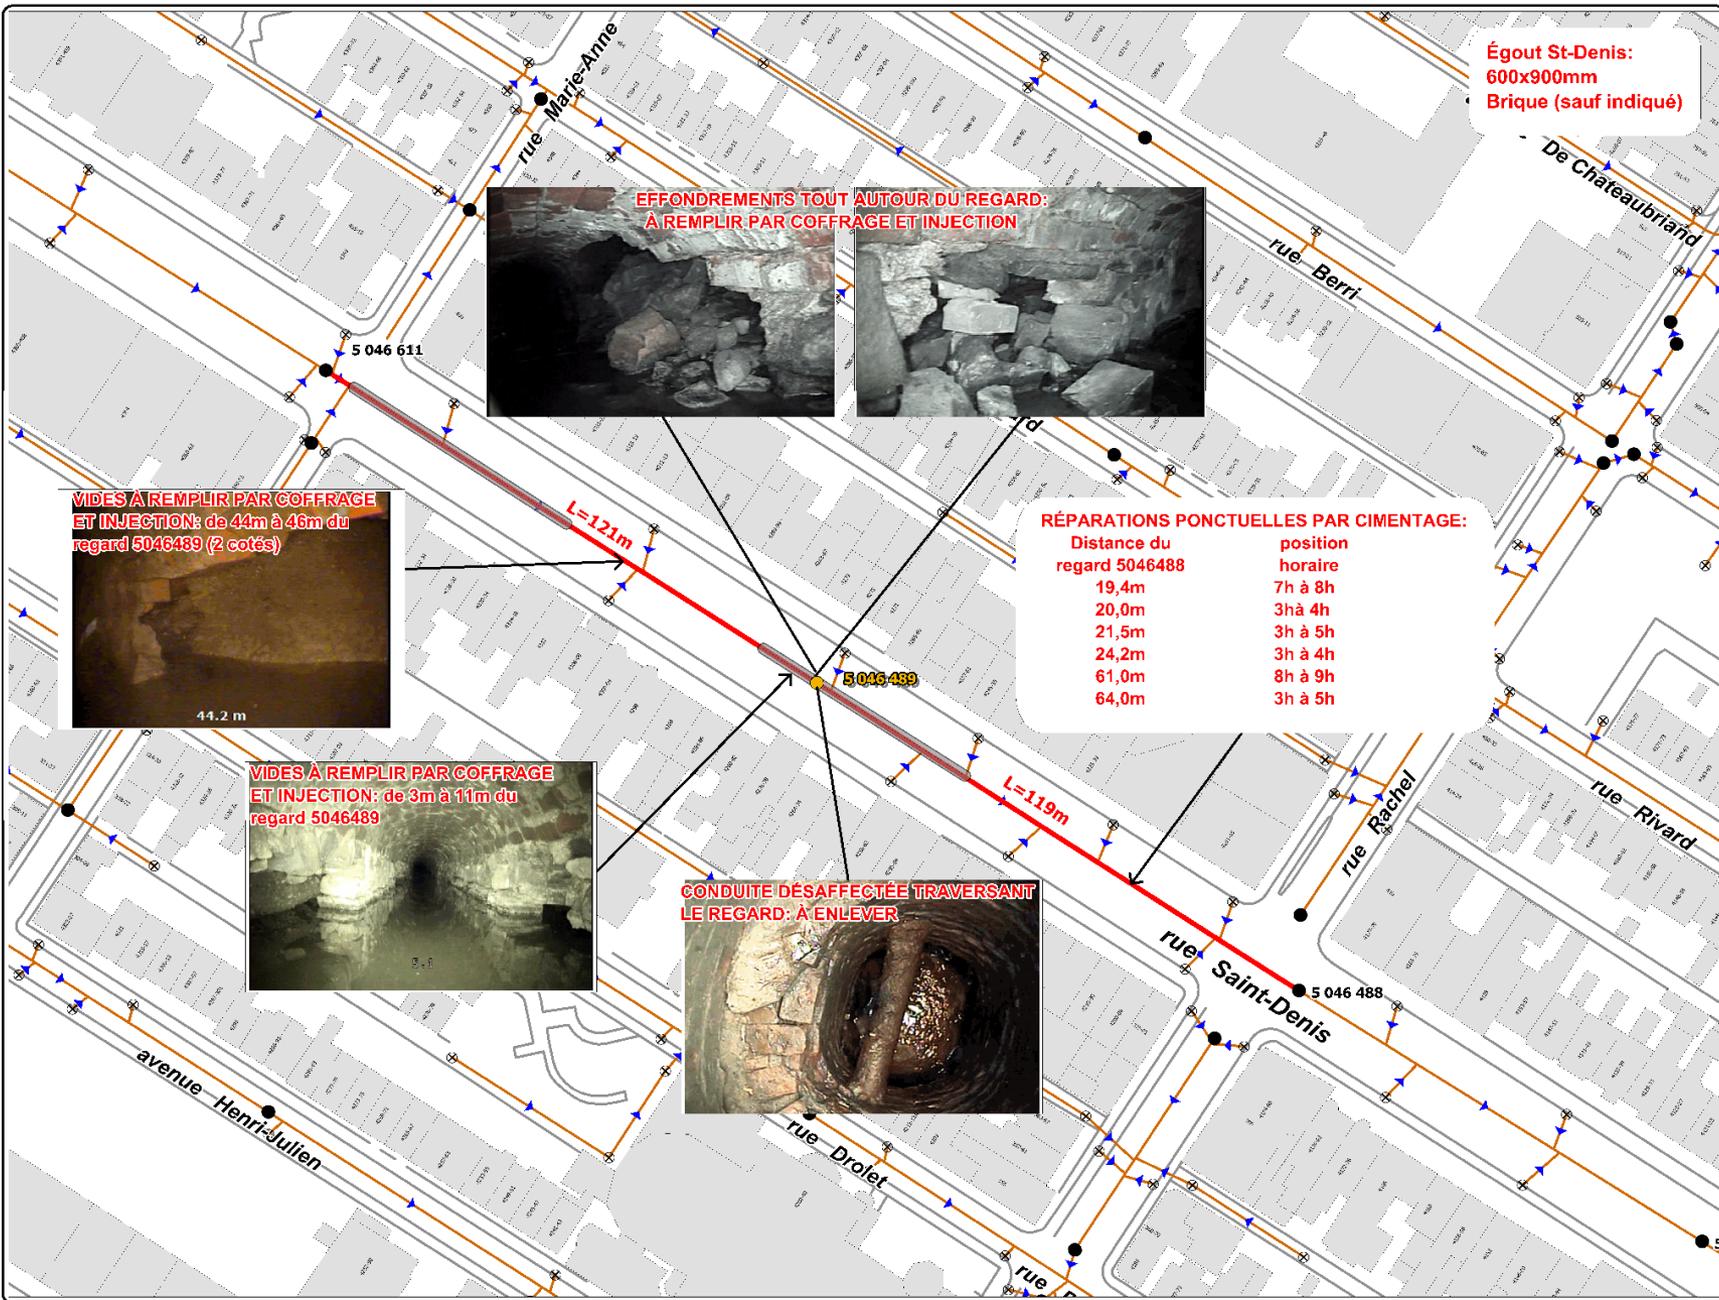
Égout St-Denis:
600x900mm
Brique (sauf indiqué)

**VIDES À REMPLIR PAR COFFRAGE
ET INJECTION: de 44m à 46m du
regard 5046489 (2 cotés)**

**VIDES À REMPLIR PAR COFFRAGE
ET INJECTION: de 3m à 11m du
regard 5046489**

**CONDUITE DÉSFFECTÉE TRAVERSANT
LE REGARD: À ENLEVER**

Distance du regard 5046488	position horaire
19,4m	7h à 8h
20,0m	3h à 4h
21,5m	3h à 5h
24,2m	3h à 4h
61,0m	8h à 9h
64,0m	3h à 5h

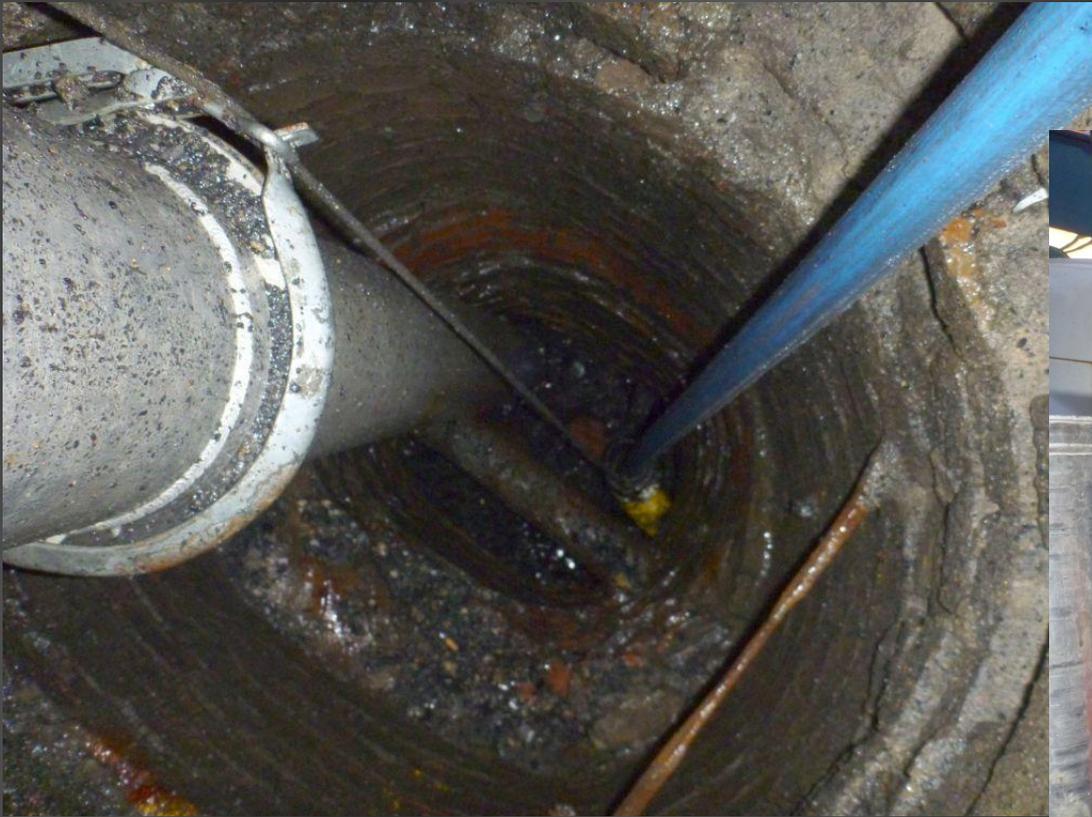
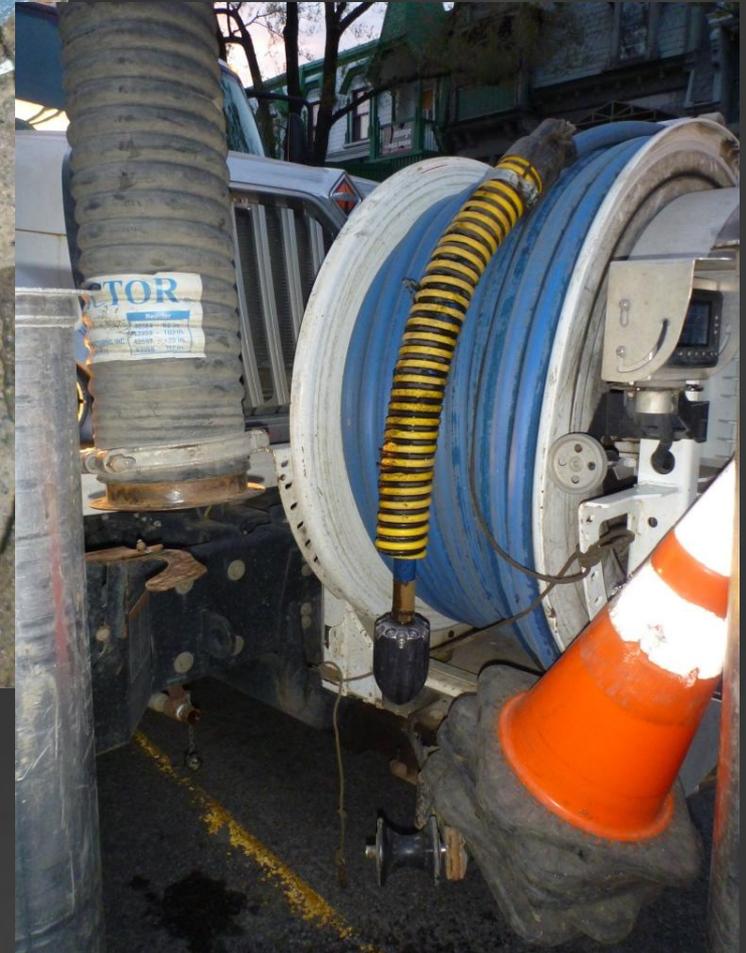
Difficile de nettoyer par hydrocurage: effondrement de blocs

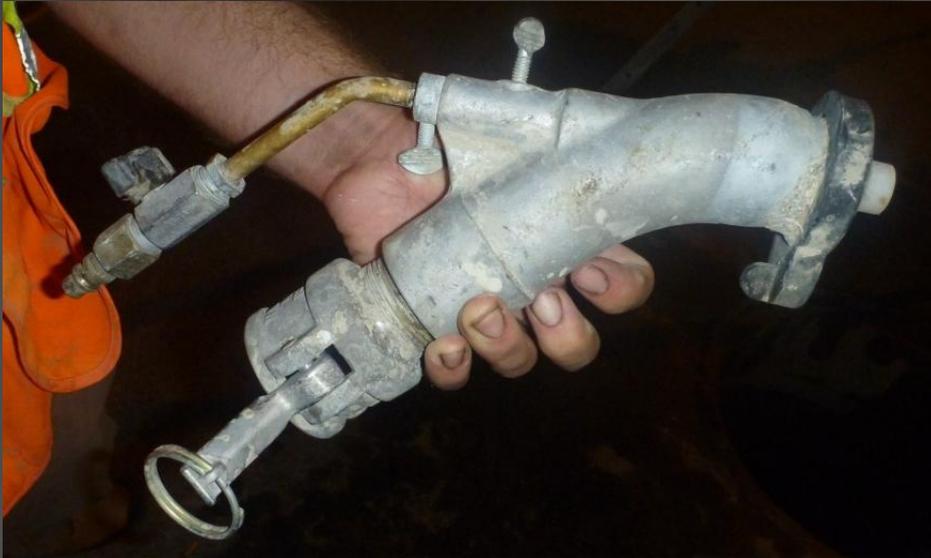
- Problèmes de blocage du boyau

Mélange air + mortier fibré
