Auscultation de conduites maitresses d'eau Expériences québécoises

AGENDA

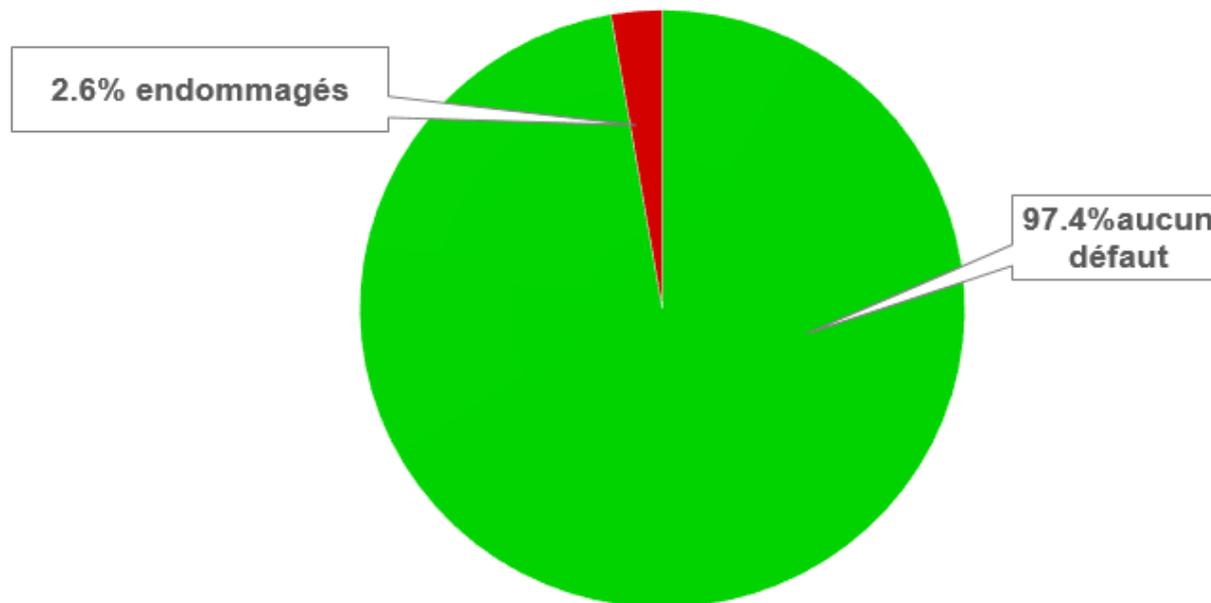
L'objectif est d'identifier le maillon faible, le 1 à 3% qui est détérioré

Deux feuilles ayant 15 et 25 fils brisés

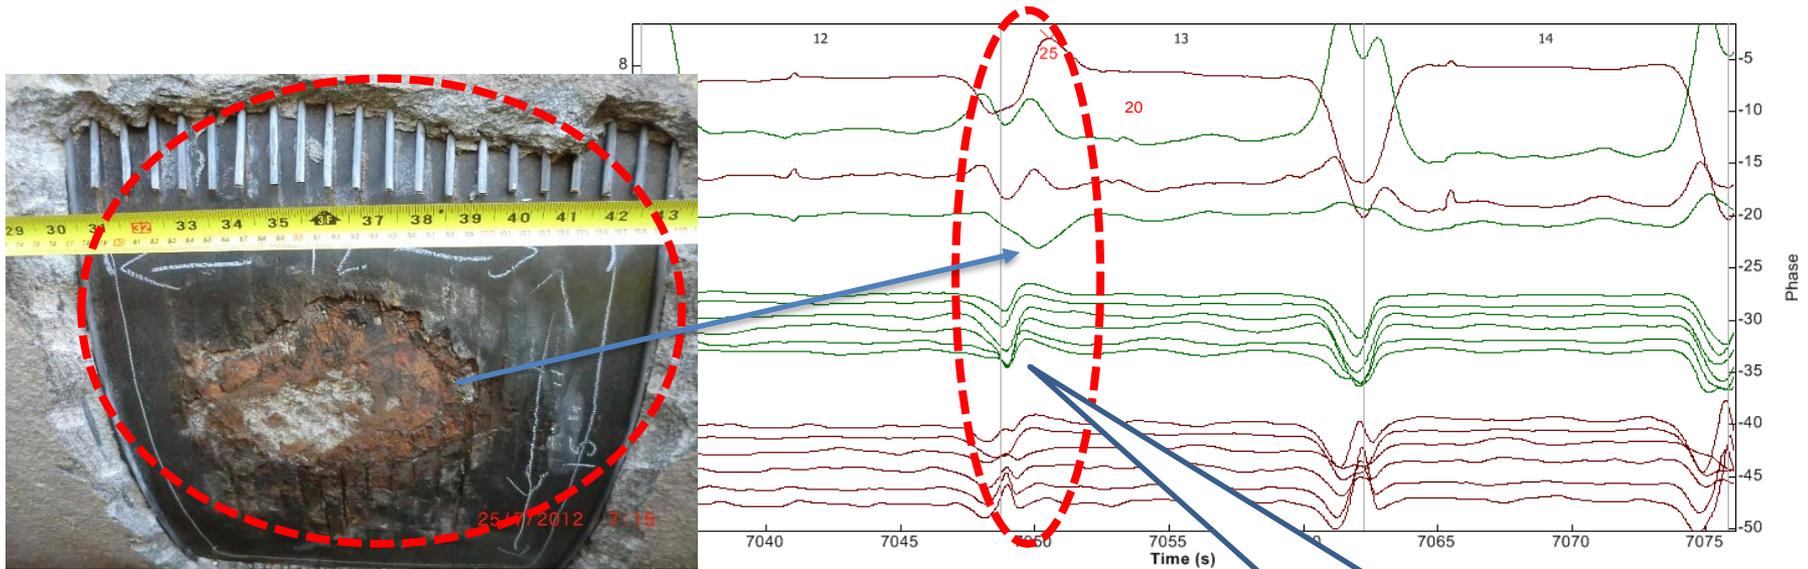
Signal 20 fils brisés

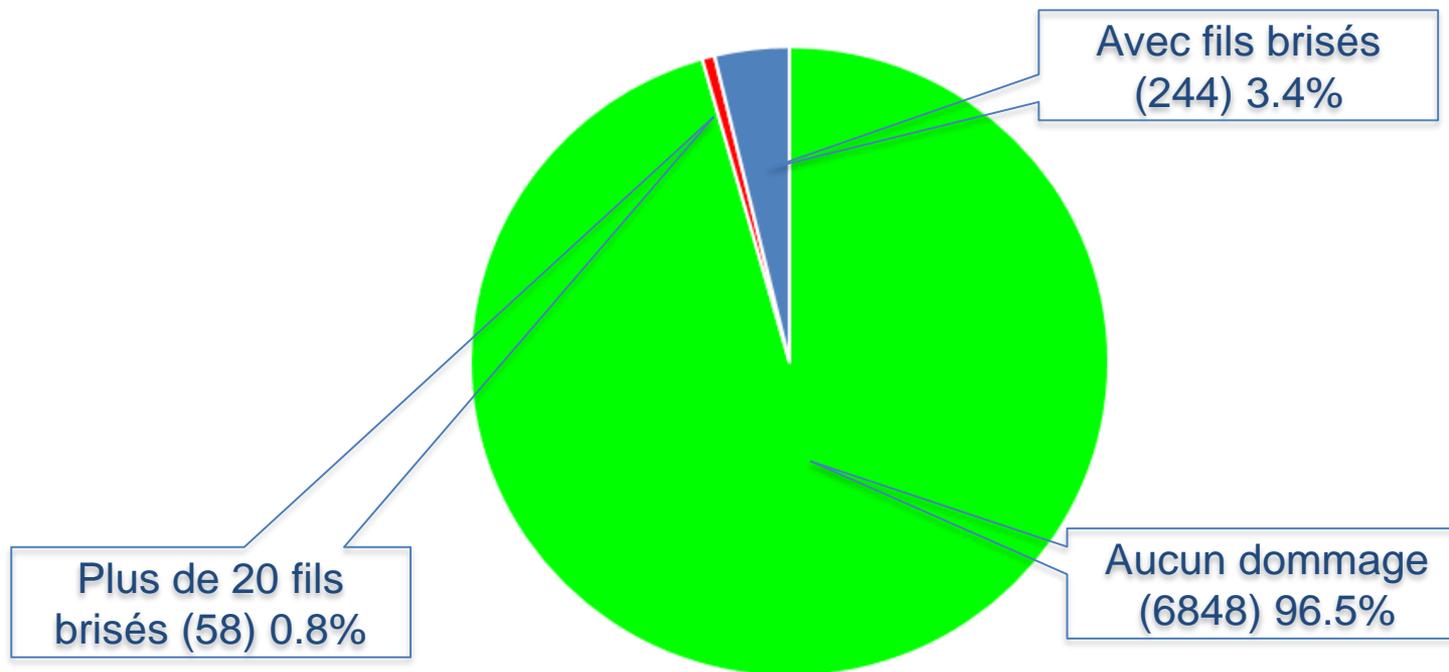
Sommaire de l'expérience montréalaise avec le C301

Inspection de +/- 50km (7092 feuilles) – conduites de 30" à 96"

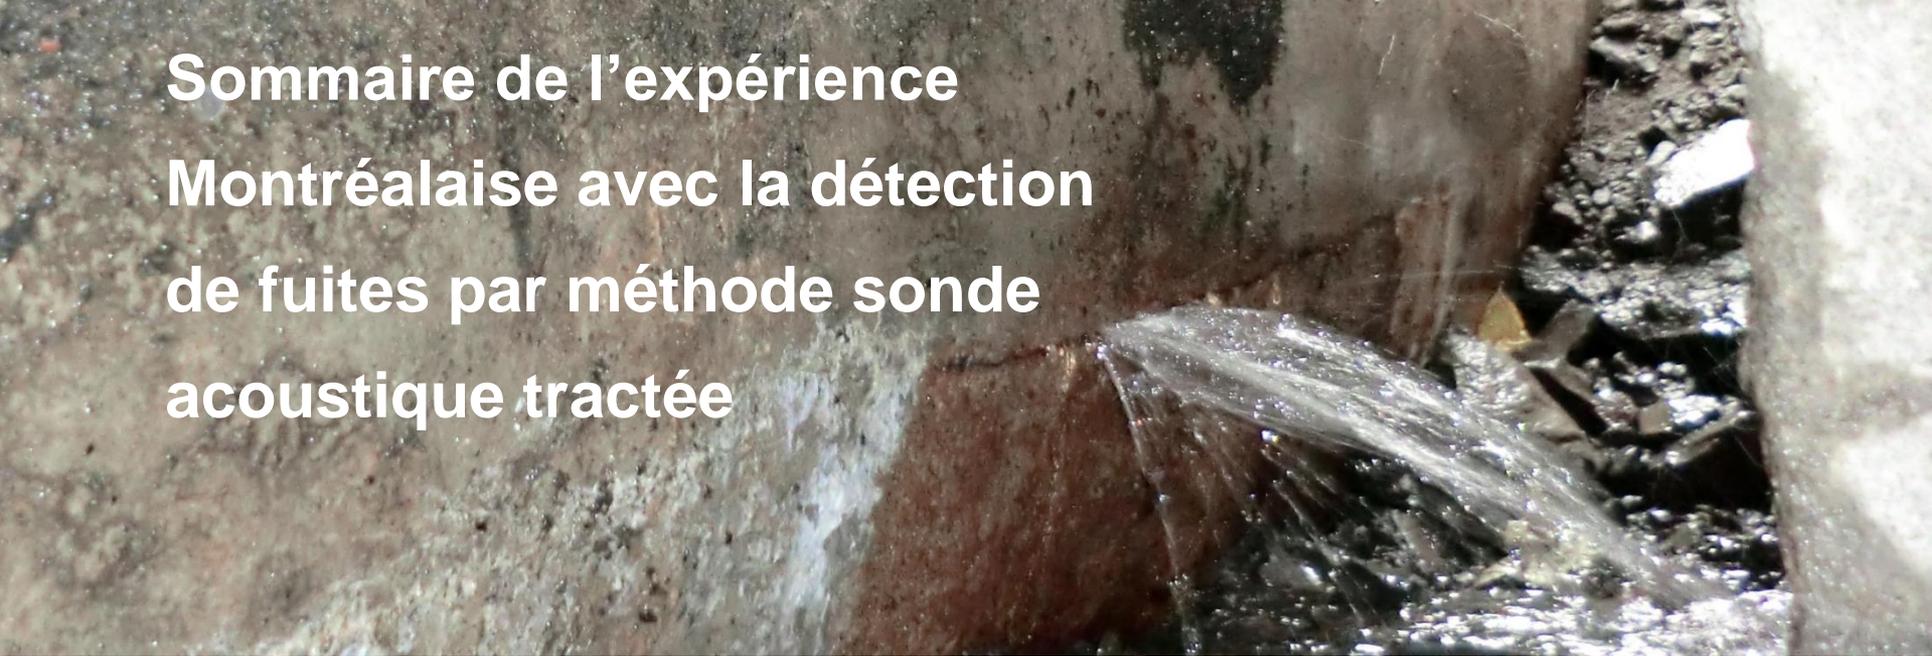
Sommaire de l'expérience Montréalaise avec la détection de fuites par méthode sonde acoustique tractée

Inspection de +/- 25km – conduites en béton acier et en fonte de 24” à 48”

26 fuites

9 fuites sur béton acier 1934 30” - 1.3km

7 fuites sur fonte 1910's 48” - 2.3km

7 fuites sur accessoires dans des chambres

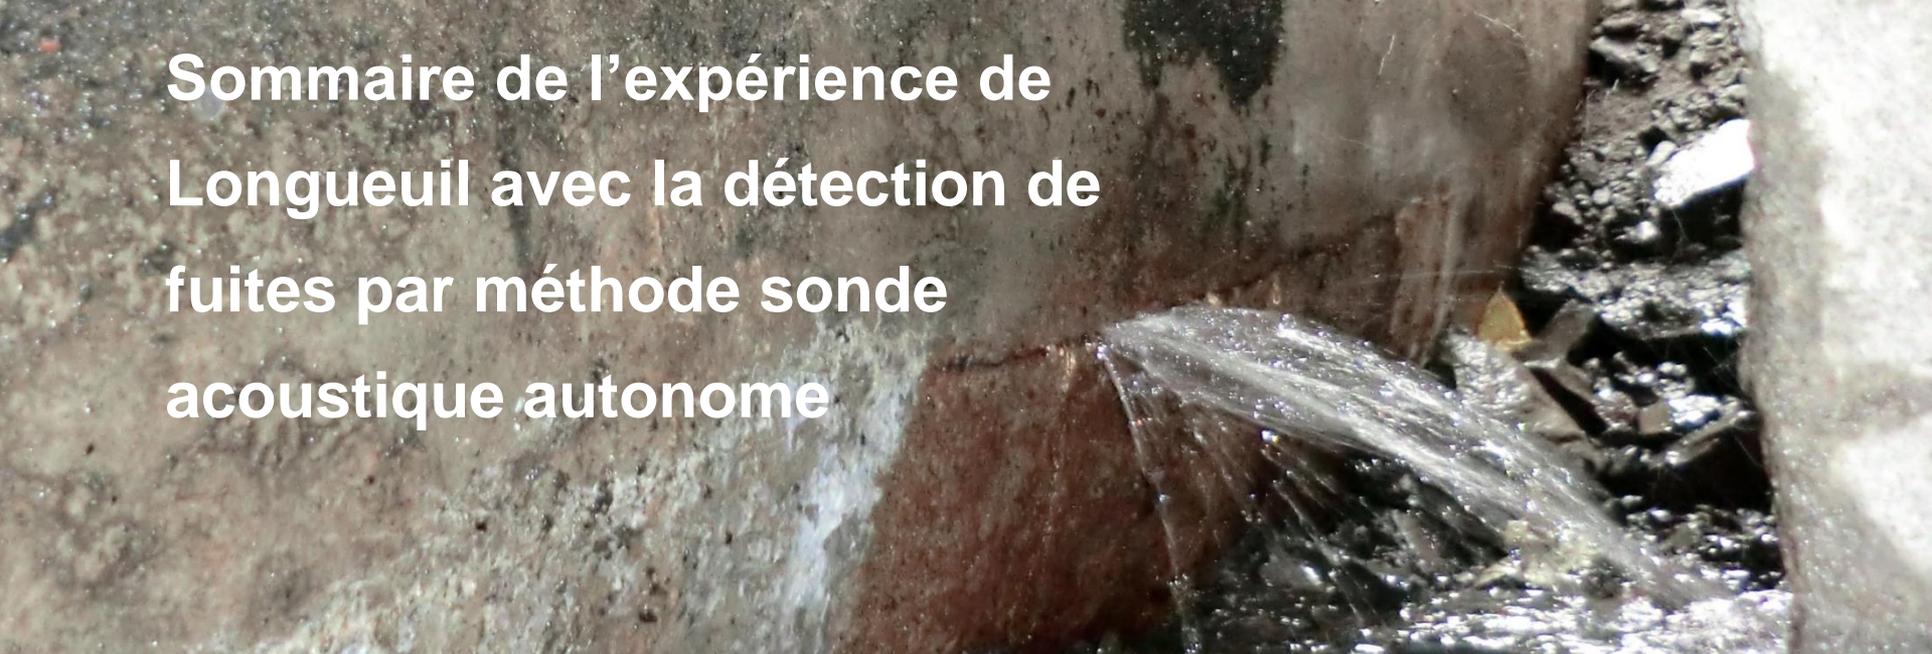
Sommaire de l'expérience de Longueuil avec la détection de fuites par méthode sonde acoustique autonome

8 fuites

3 fuites sur béton acier C303 dont 2 sur des accessoires

5 fuites sur des accessoires sur les conduites C301

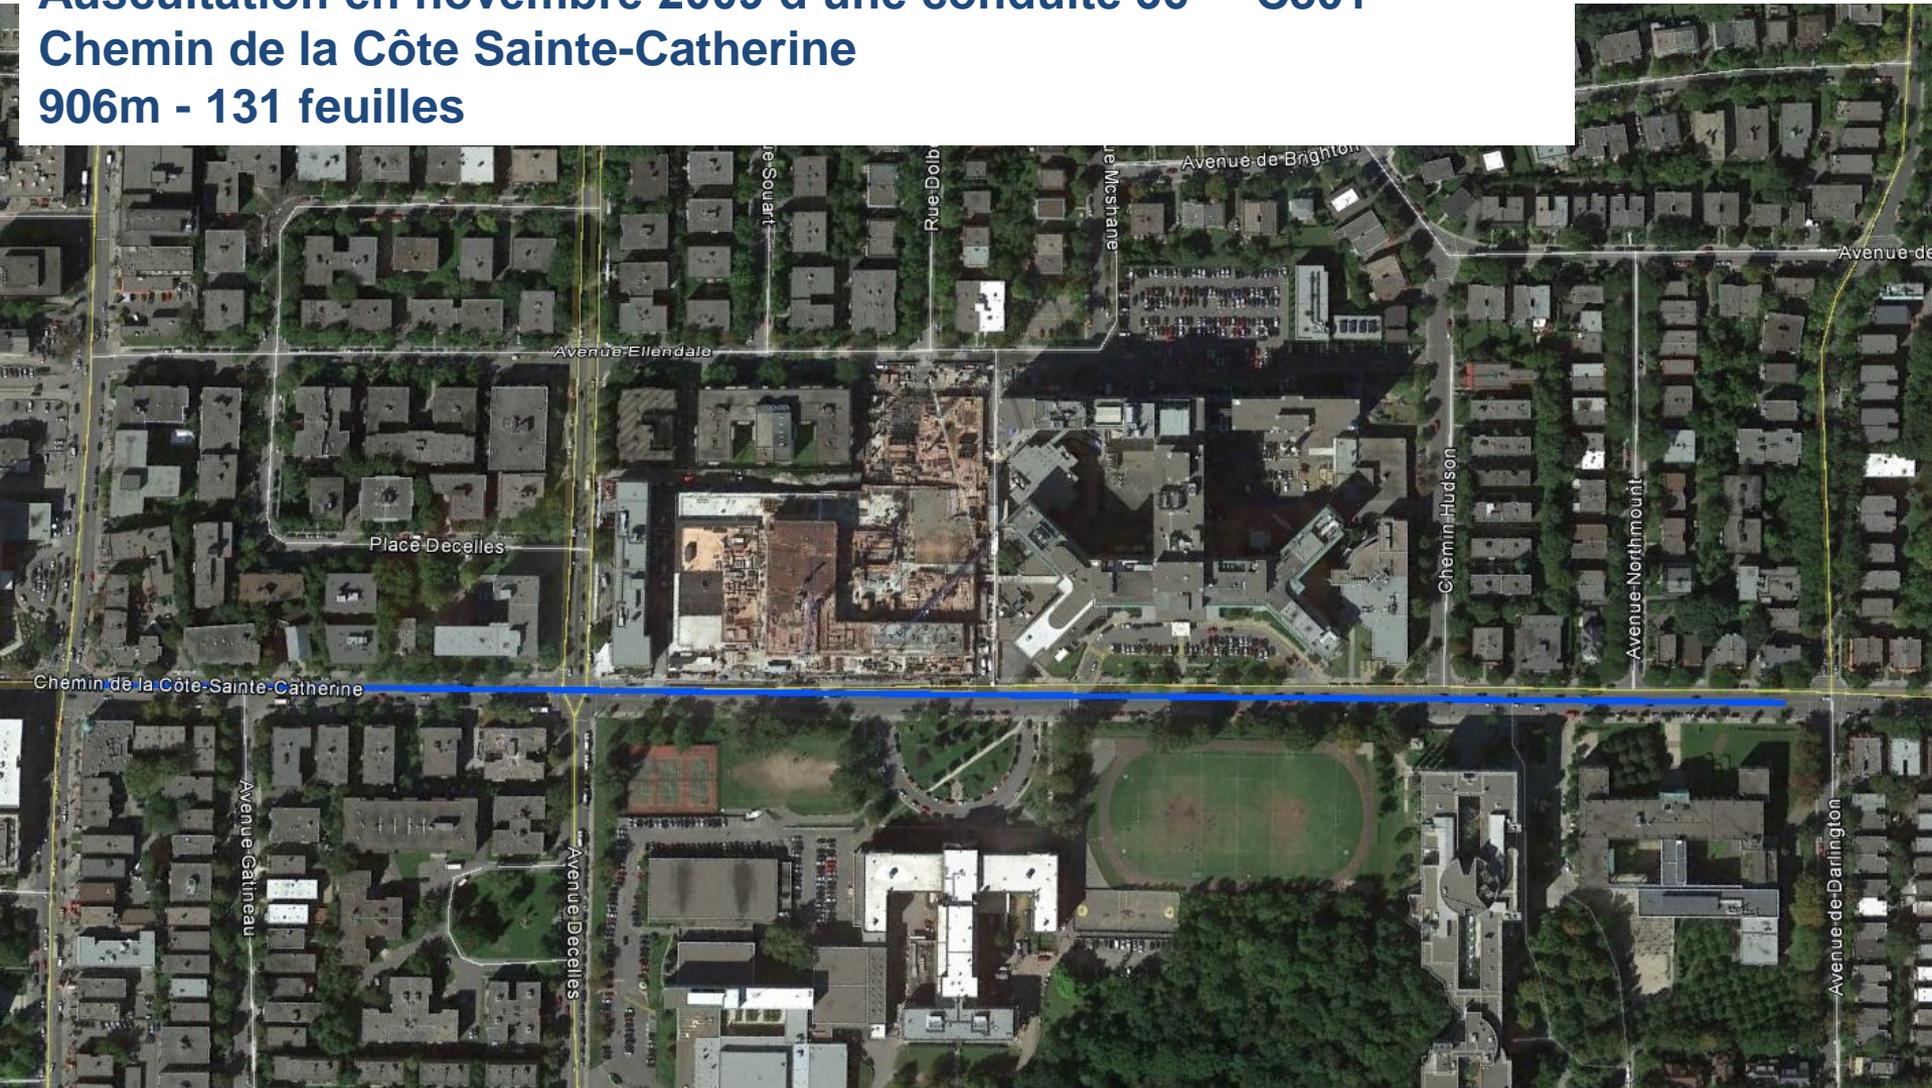
Exemple – Ville de Montréal
Auscultation en novembre 2009 d'une conduite 36" - C301
Chemin de la Côte Sainte-Catherine
906m - 131 feuilles

12 feuilles avec dommages 9%
4 avec 20 fils et plus de brisés 3%

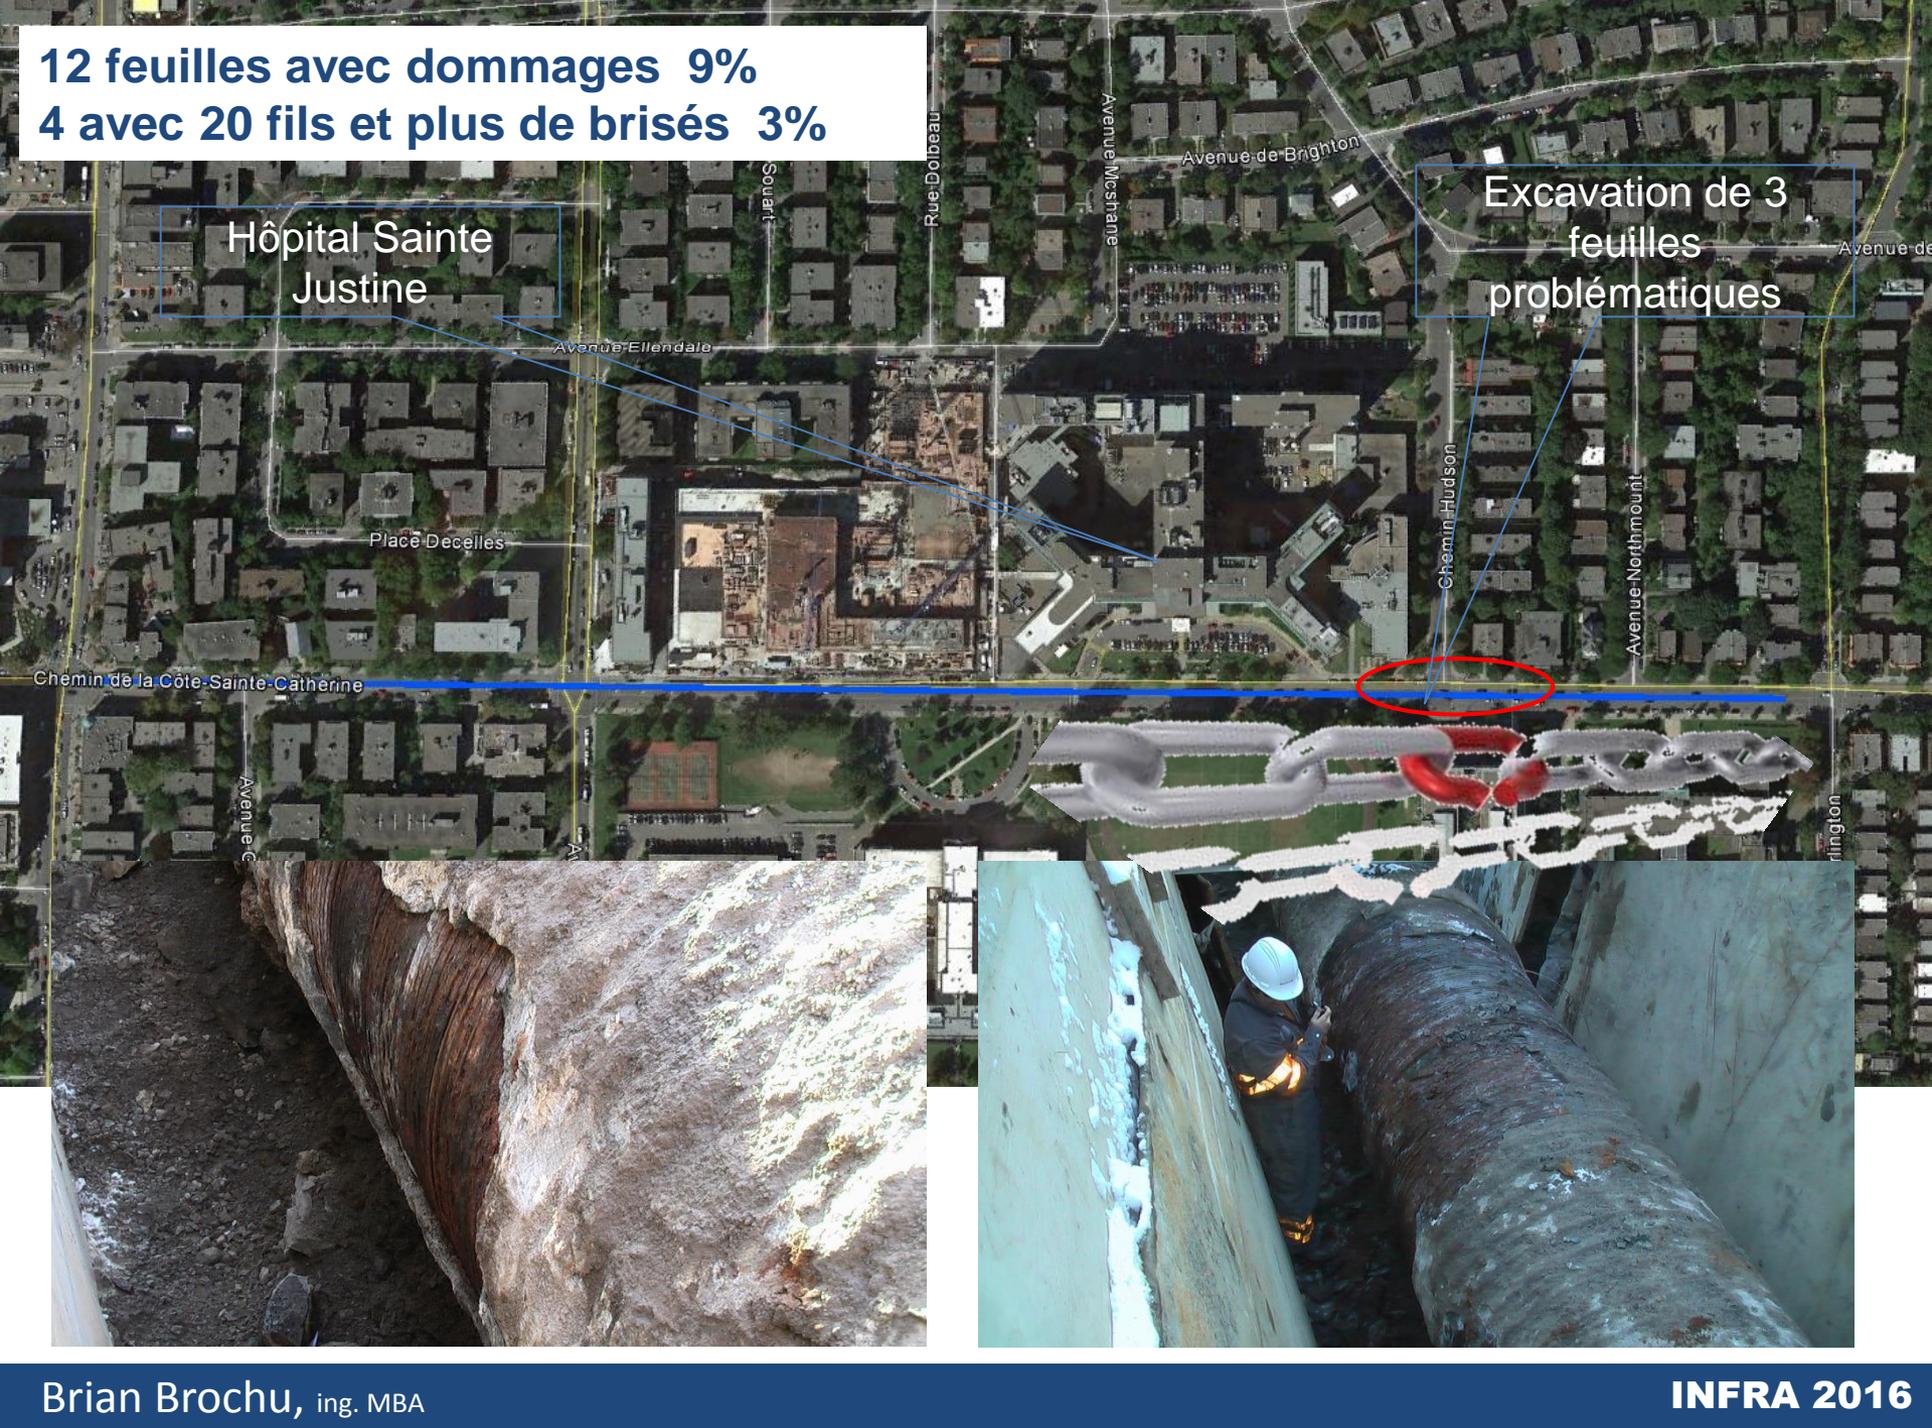
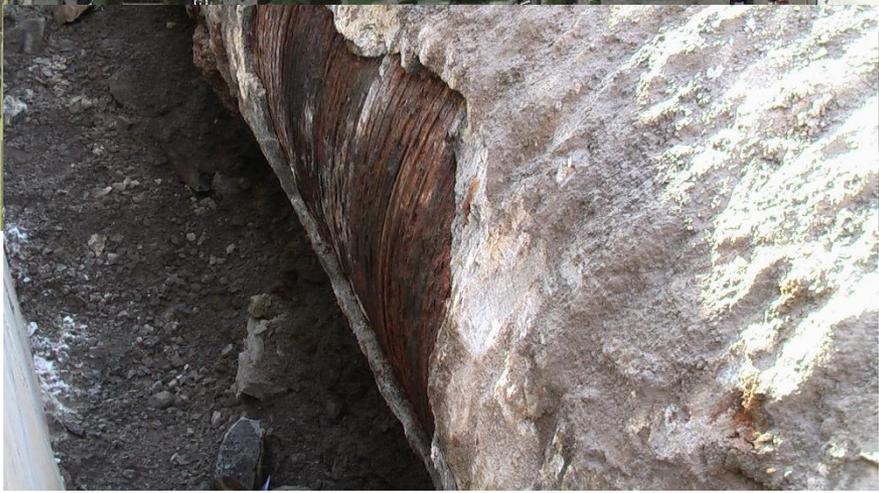
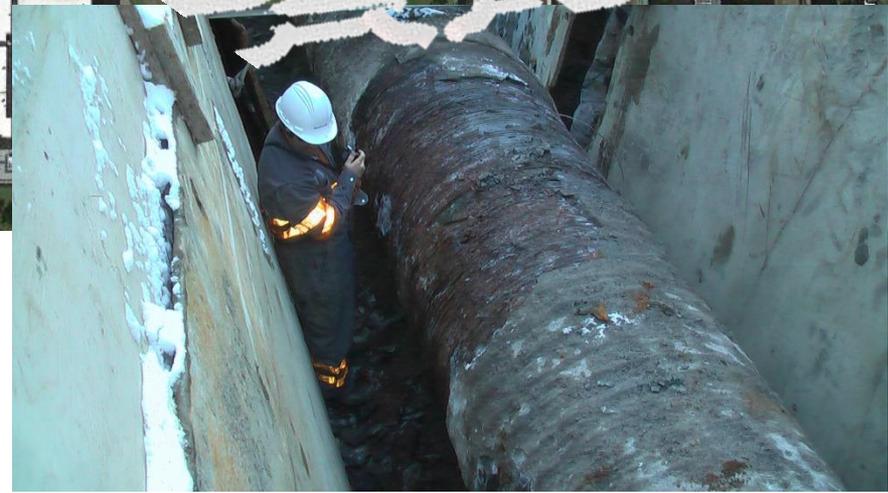
Hôpital Sainte Justine

Excavation de 3
feuilles
problématiques
