## Réhabilitation de conduites d'eau potable à la Ville de Roberval

Étude de cas

► Stéphane Joseph, Acuro et  
Jean-Luc Gagnon, Ville de Roberval

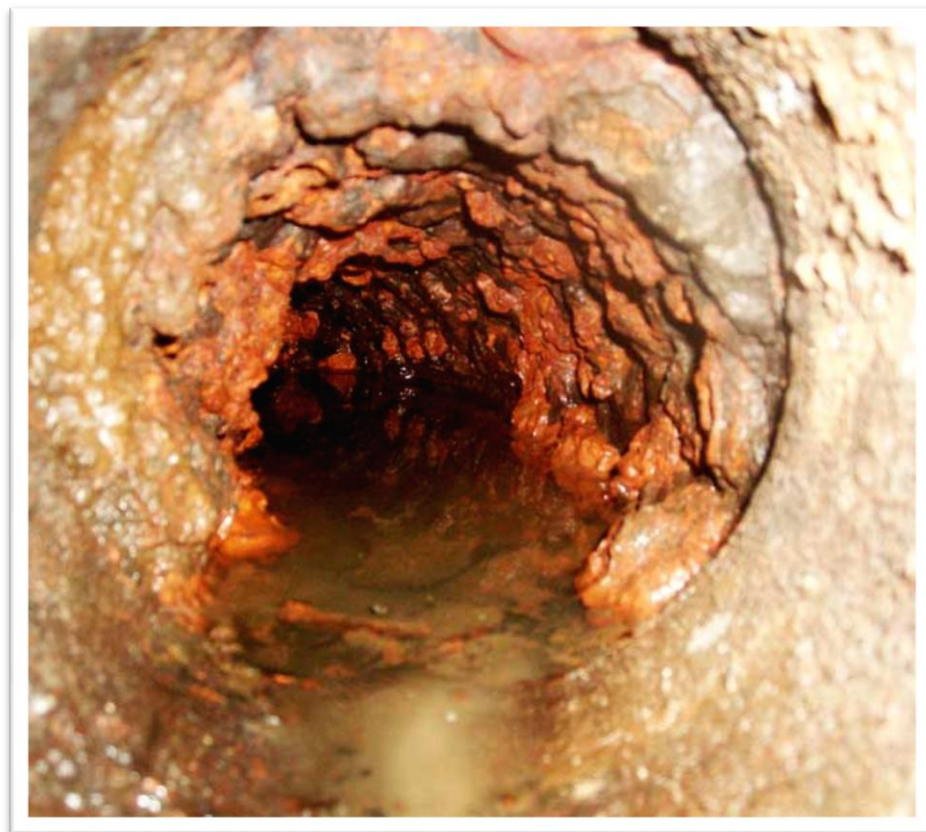
- Conduites en fonte grise installées en 1959
- Plusieurs bris au cours des années précédentes
- Diamètre: 150mm (6 po.)
- Conduites à réhabiliter:
  - Rue Cossette: 487 mètres
  - Rue Lavallée: 200 mètres
- Projet exécuté sans réseau d'alimentation temporaire
- Interruption du service entre 8h et 18h sur les tronçons réhabilités

**Vue de l'intérieur de la conduite sur la rue Cossette (avant les travaux)**

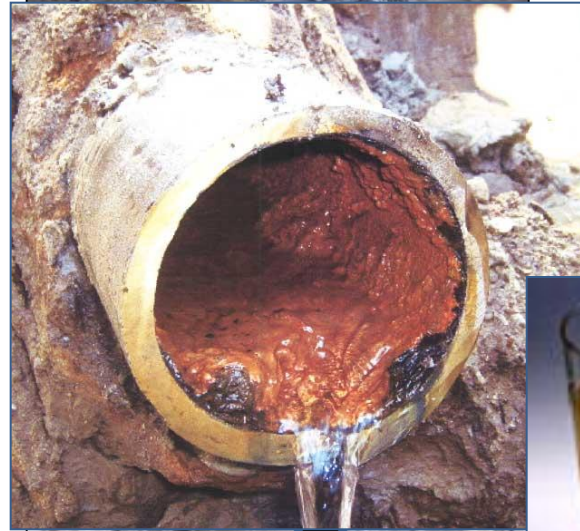
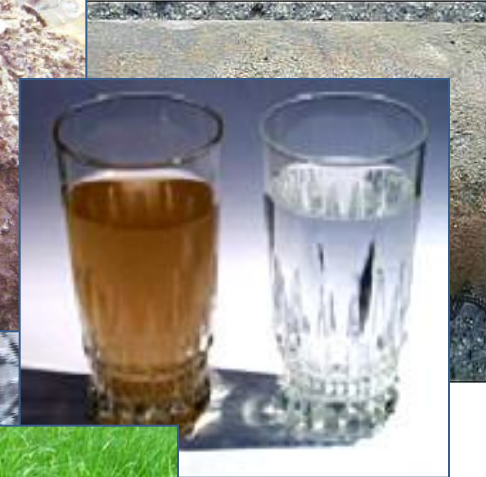
## Corrosion interne

- Affecte la qualité de l'eau
- Réduit la pression / débit
- Réduit la durée de service

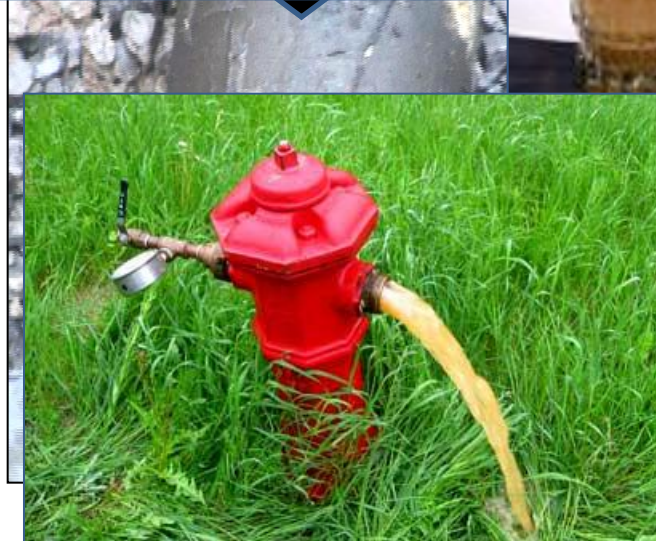
## Corrosion externe

- Souvent à la source de la défaillance structurale des conduites (fuites et bris)

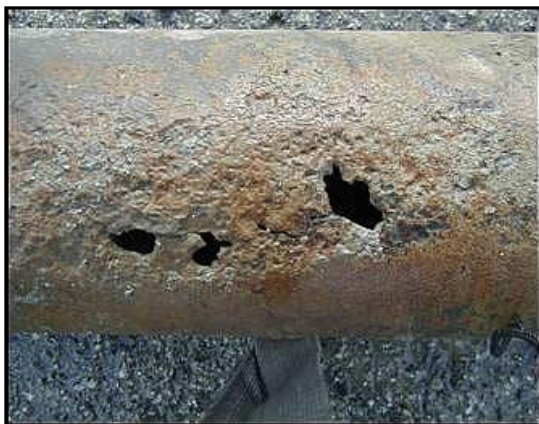
Suite au nettoyage, l'inspection vidéo peut révéler la présence de trous/fissures dans la conduite

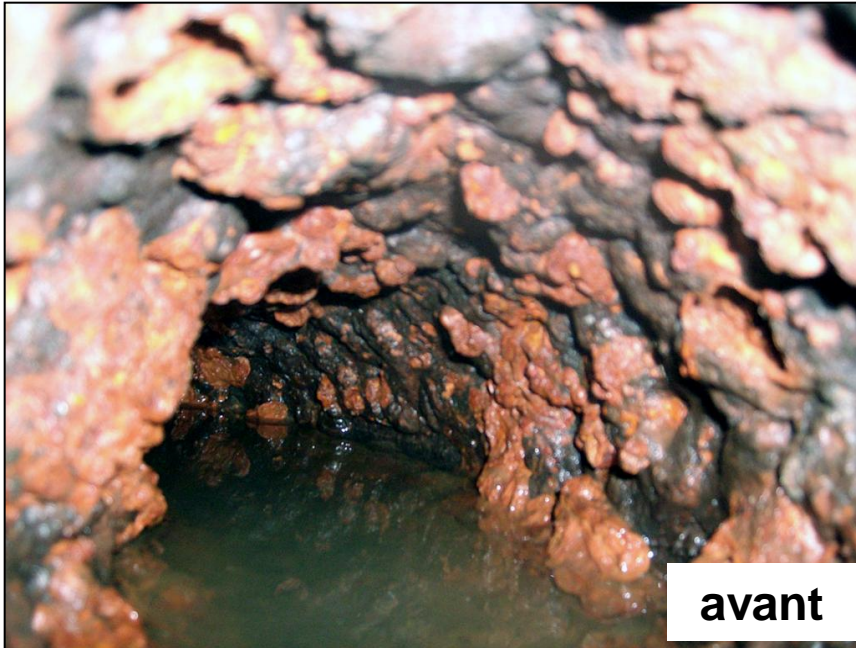
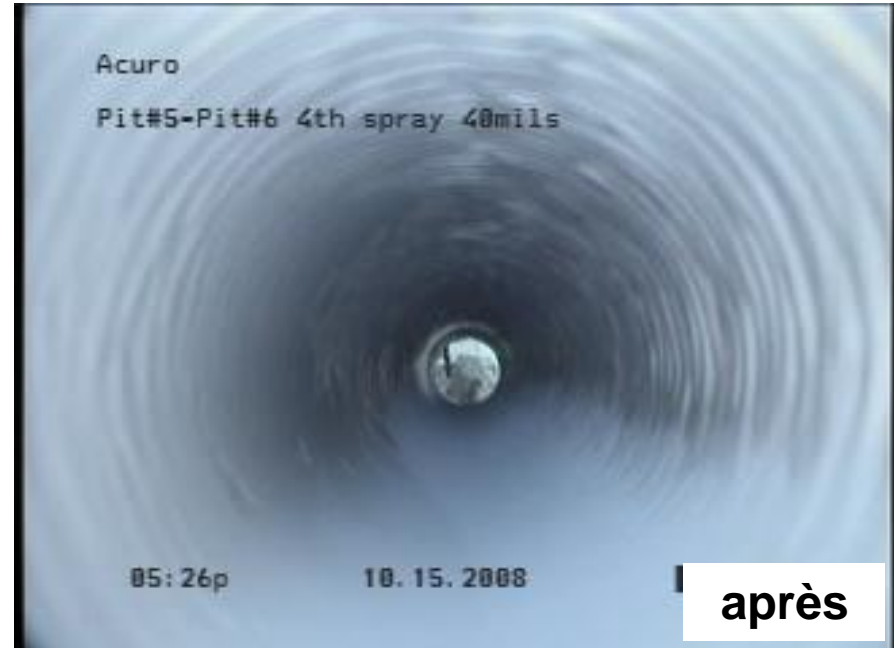
**Conduite réhabilitée**

- Désinfection des conduites et rinçage complet selon les normes
- Mesure des pressions
- Échantillonnage de l'eau pour analyses en laboratoire
- Remblai des puits d'accès et repavage par Excavation Tersol
