Le Retraitement Haute Performance (RHP) au ciment. *Rang St-Angélique*

Yves Brousseau, ing.

Directeur Développement Commercial et Services Techniques
Ciment Québec inc.

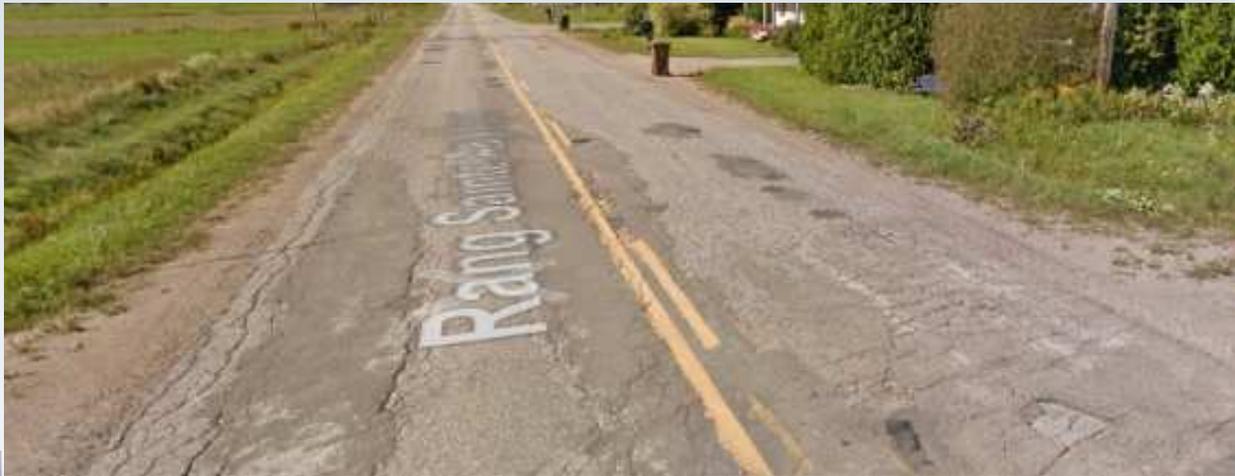
Rang St-Angélique (avant 2012)

30% de la chaussée affectée par des lézardes et fissures dues au gel.

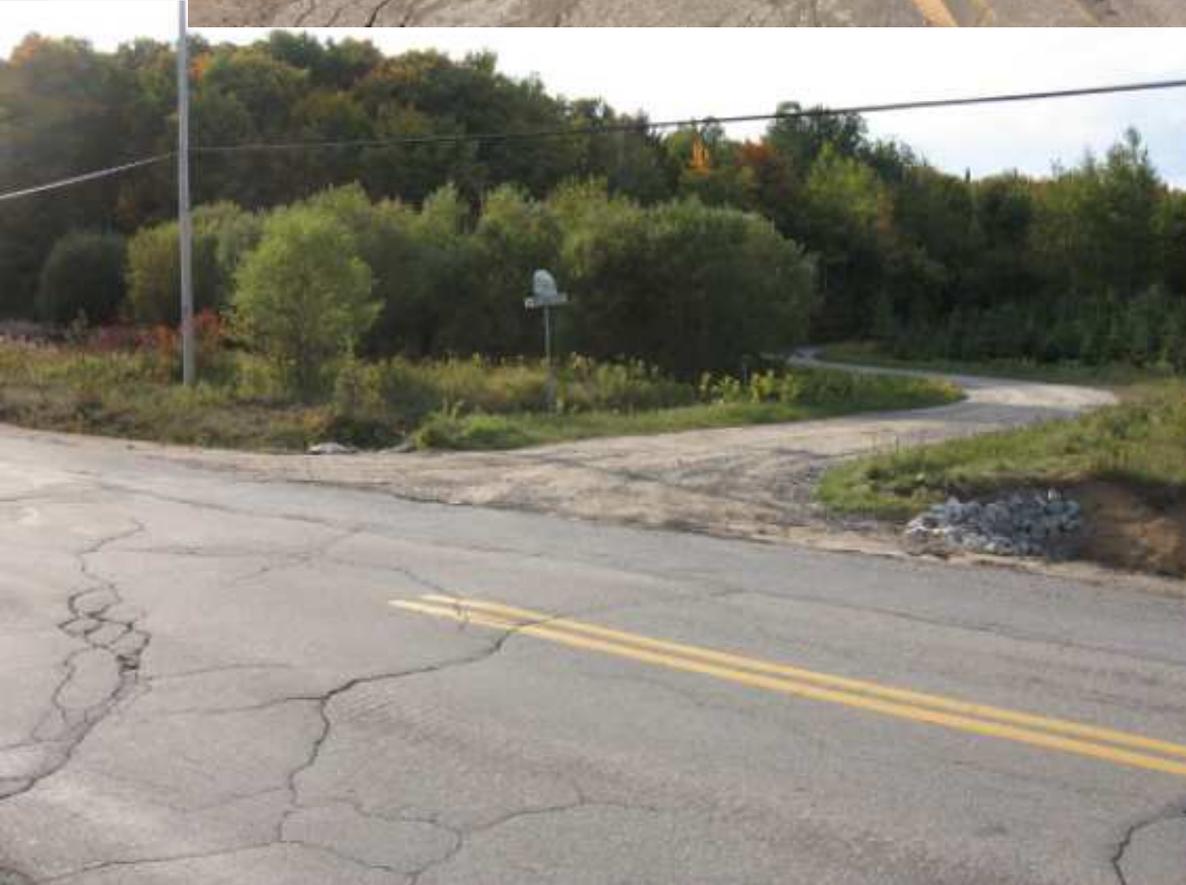
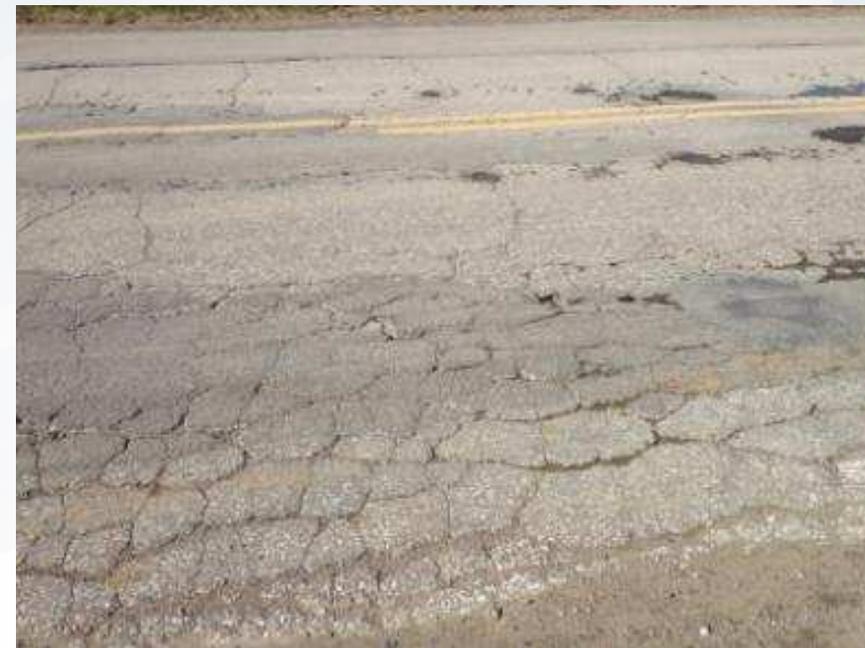
Rang Sainte-Angélique à Saint-Basile

Problèmes de gel en fonction du chaînage

(Relevés visuels du 21 septembre 2012)

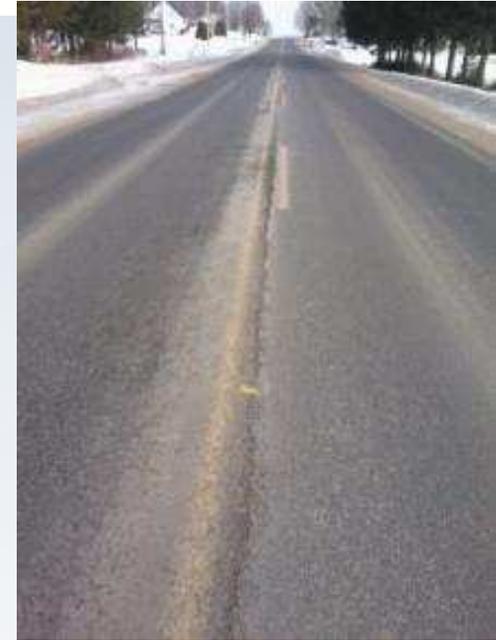
Fissuration

longitudinales

Nb de fissures transversales:	48
Espacement moyen:	21.9 m
Écart-type d'espacement:	11.7 m
Joint ouvert (mesuré sur le terrain):	160 m lin.
Longueur approximative de transversales:	432 m lin.
Total approximatif de scellement requis:	592 m lin.

- Faible sévérité des fissures (ouverture inférieure à 5mm) : apparues à jeune âge.
- Chaussée considérée comme peu fissurée (taux de 0,75m/m² à 1 an)
- Aucun lien entre secteurs affectés par le gel et fissuration
- Fissures scellées rapidement (été 2013)

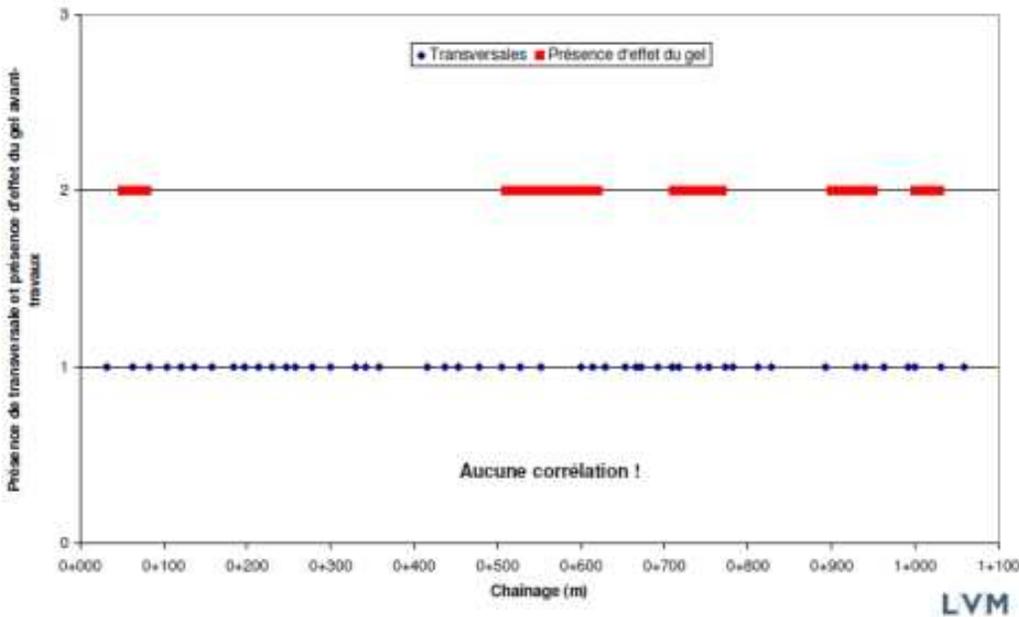
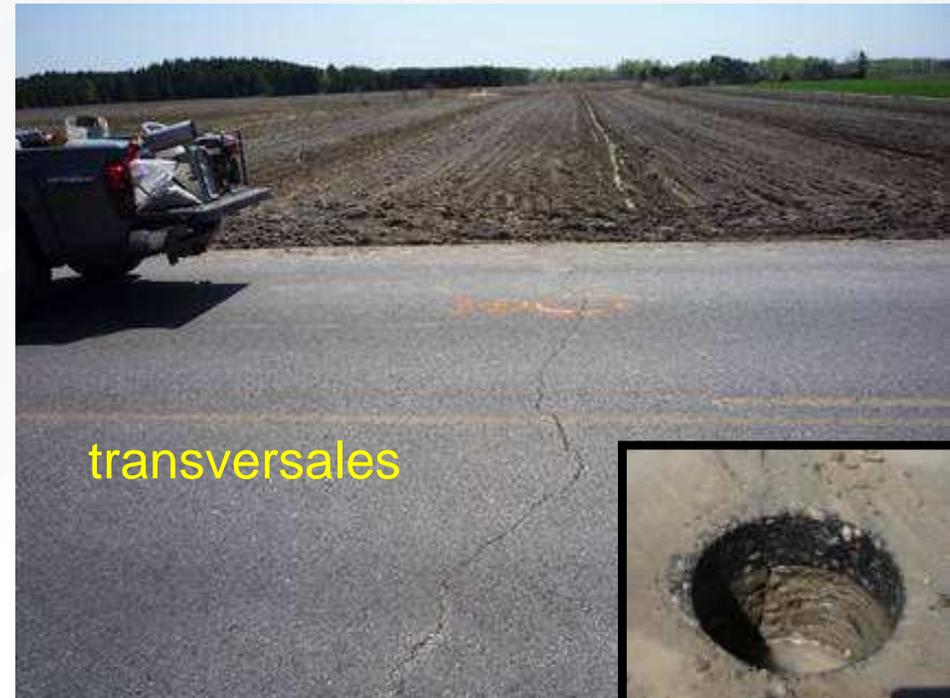
Localisation des transversales au 6 mai 2013 et des problèmes de gel avant-travaux
Rang Sainte-Angélique à Saint-Basile (Dossier LVM: B-0005202-1)

transversales

- Fissuration transversale à jeune âge engendrée par retrait (thermique et possiblement aussi séchage)
- Scellement des fissures conseillées pour éviter dégradation
- Le Drainage a amélioré le comportement global de la chaussée
- Pas de remontées (fissures, lézardes) et autres problématiques reliés au gel
- L'IRI et l'orniérage sont représentatifs d'une chaussée en très bon état (pas d'augmentation significative entre 2012 et 2013)

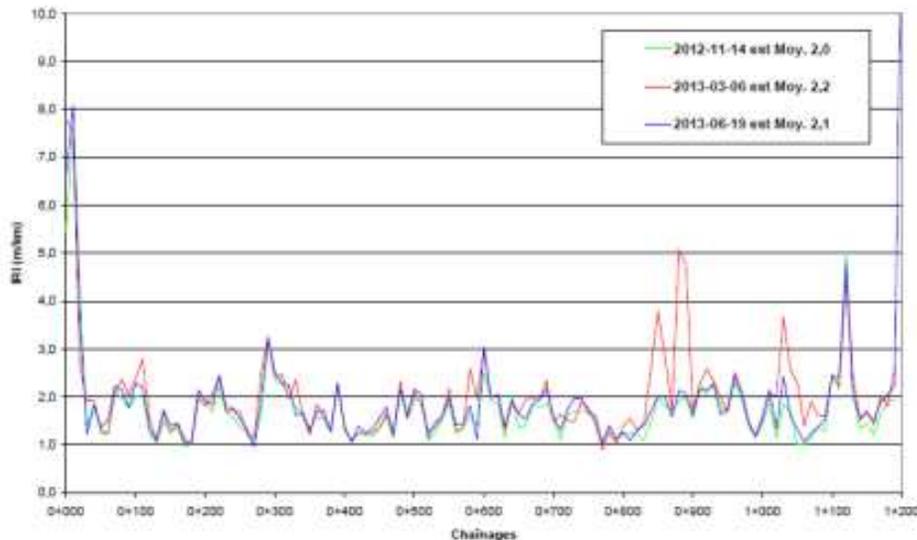
Relevés d'uni aux 10m
Rang Ste-Angelique dir.est, St-Basile

Une valeur moyenne par direction a aussi été calculée. Le tableau suivant présente la valeur moyenne de l'IRI par direction pour chaque année de l'étude. Un indice IRI de moins de 2.0 m/km est considéré comme très bon du point de vue du confort au roulement.

Direction	2012	2013	Augmentation
Est	1.68	1.72	0.04
Ouest	1.62	1.67	0.05

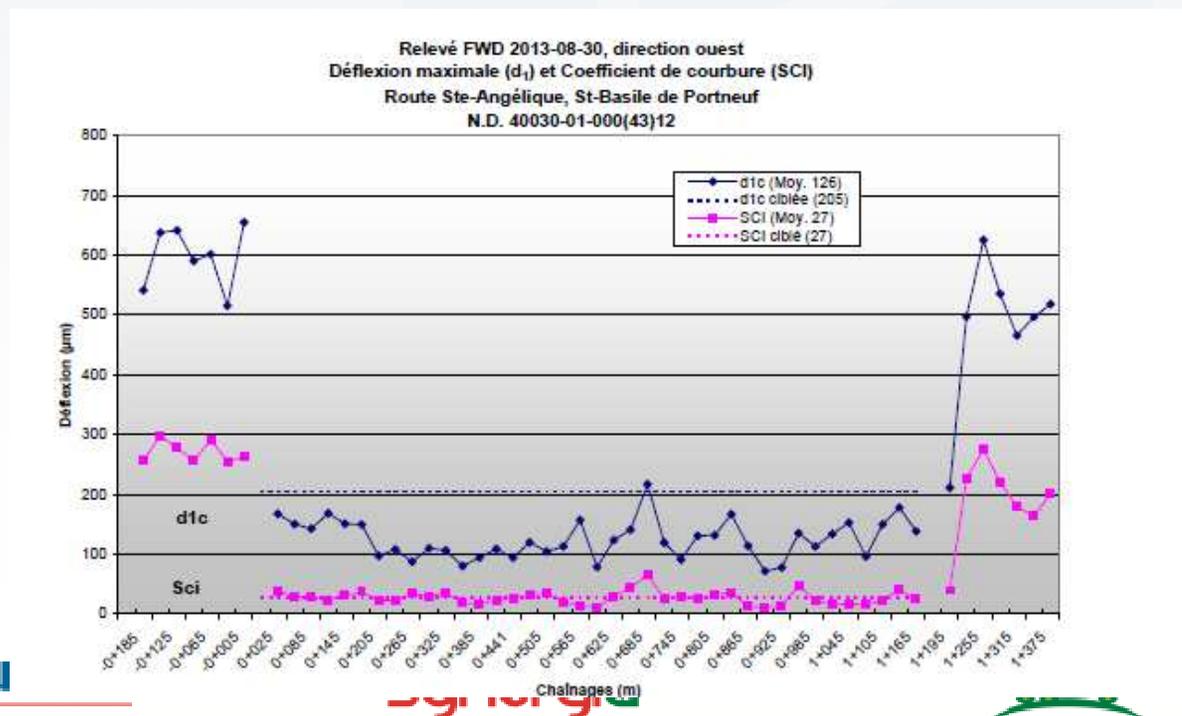
Portance FWD (MTQ)

- Déflexions maximales $d_0 = 115\text{mm}$ en moyenne
- Indice de courbure SCI ($d_{300} - d_0$) = 25mm en moyenne
- Déflexions mesurées indiquent un gain important au niveau de la capacité structurale de la route suite à la stabilisation
- Modélisation avec Win Julea = module de déformation de 5000 à 10 000 Mpa
- Comportement semi-rigide à rigide (faire plus attention aux soulèvements au gel et au tassement)
- Grande aptitude de la chaussée à supporter le trafic journalier
