# Étude comparative de l'efficacité du rinçage de Réseau de Distribution d'Eau Potable avec injection d'air

19 novembre 2018

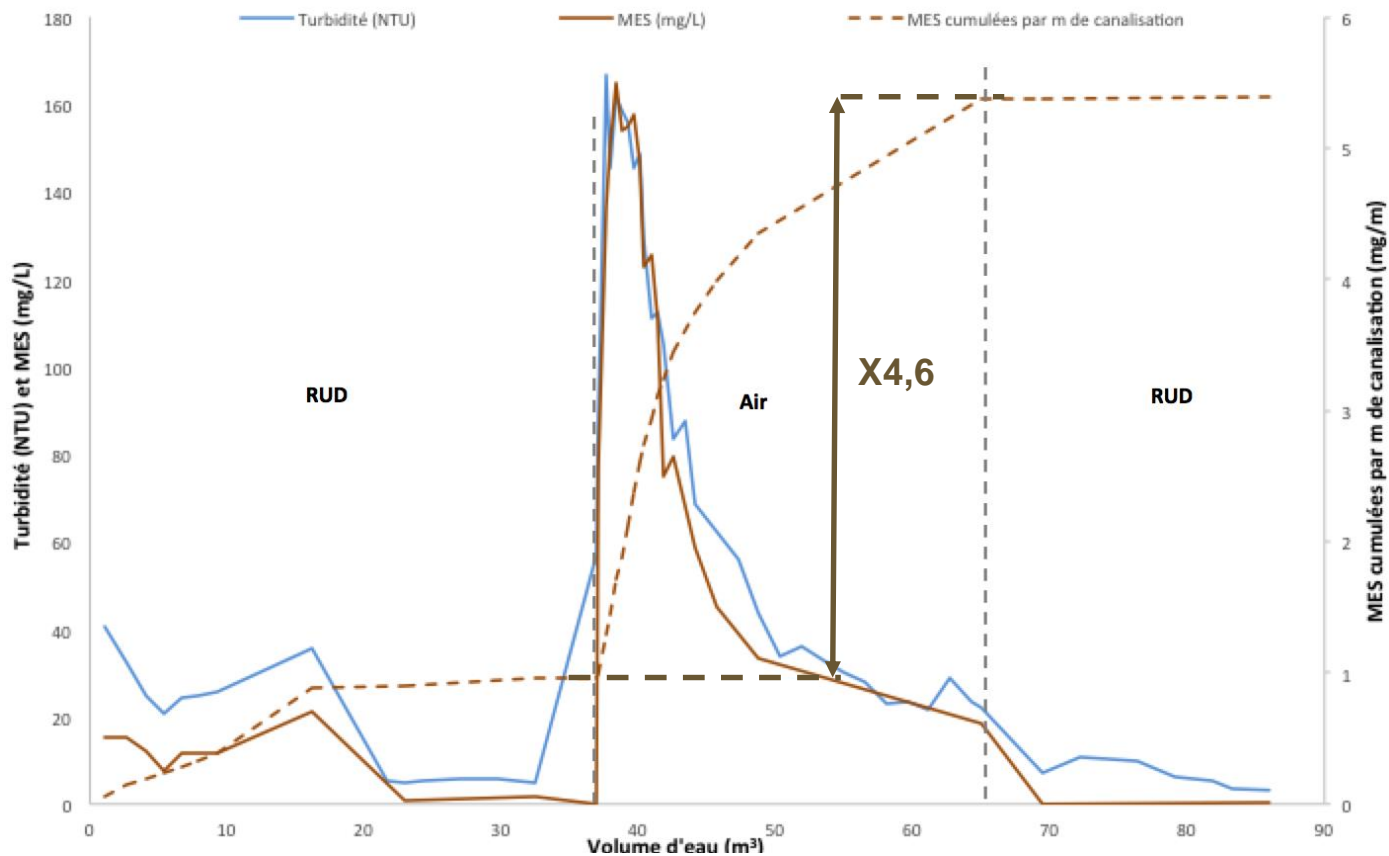
Saint Charles Borromée - Rue Charles Auguste Majeau

Suivi de la turbidité et des MES

- Avant intervention : rinçage hebdomadaire (parfois plus).
- Après intervention : aucune plainte depuis l'intervention en Mai.

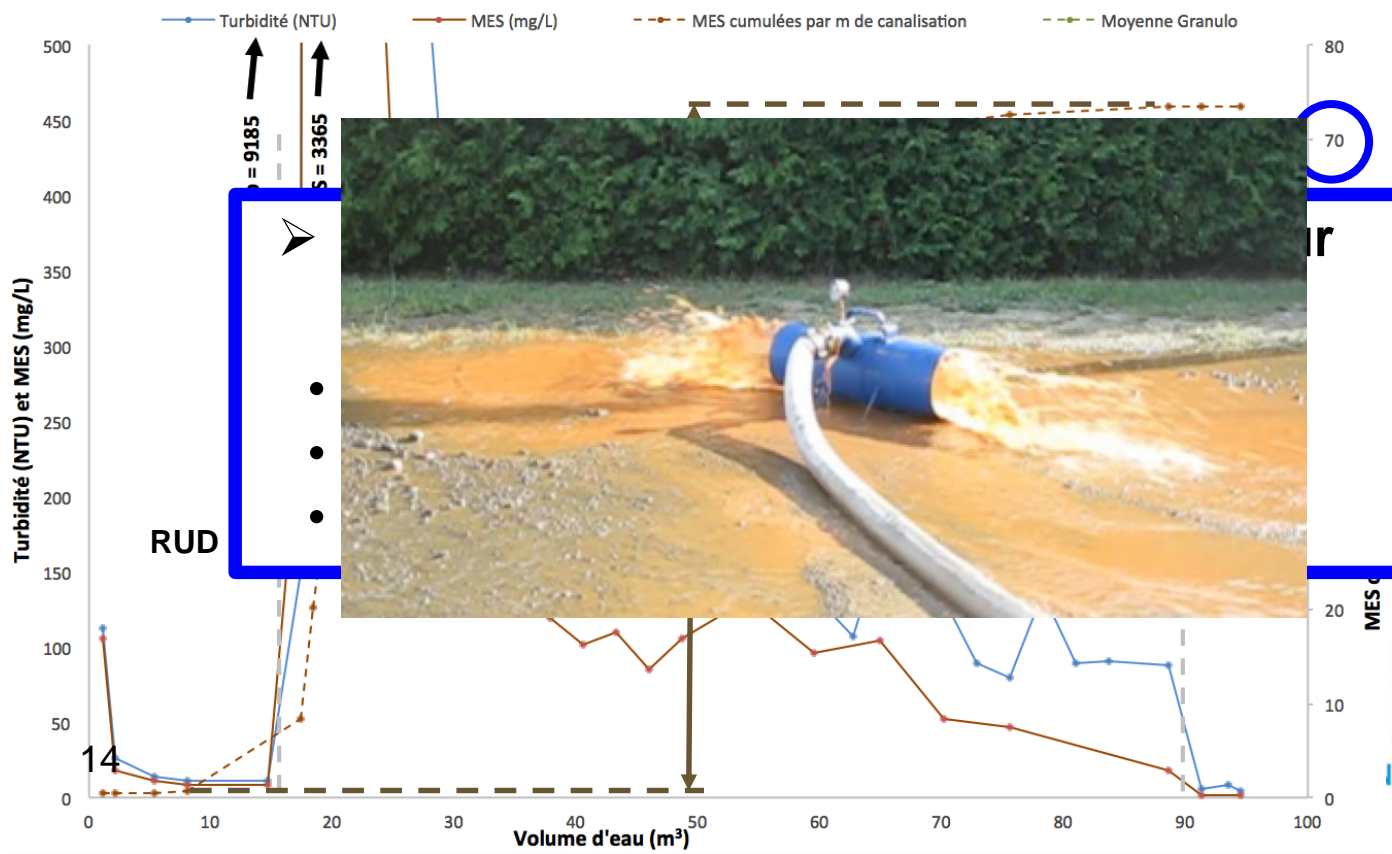
Saint Édouard de Maskinongé - Rue Saint-Charles  
Suivi de la turbidité et des MES
