Réhabilitation d'urgence d'un émissaire

Travaux de la 69^e Avenue, Laval

Gestion et réhabilitation
des infrastructures

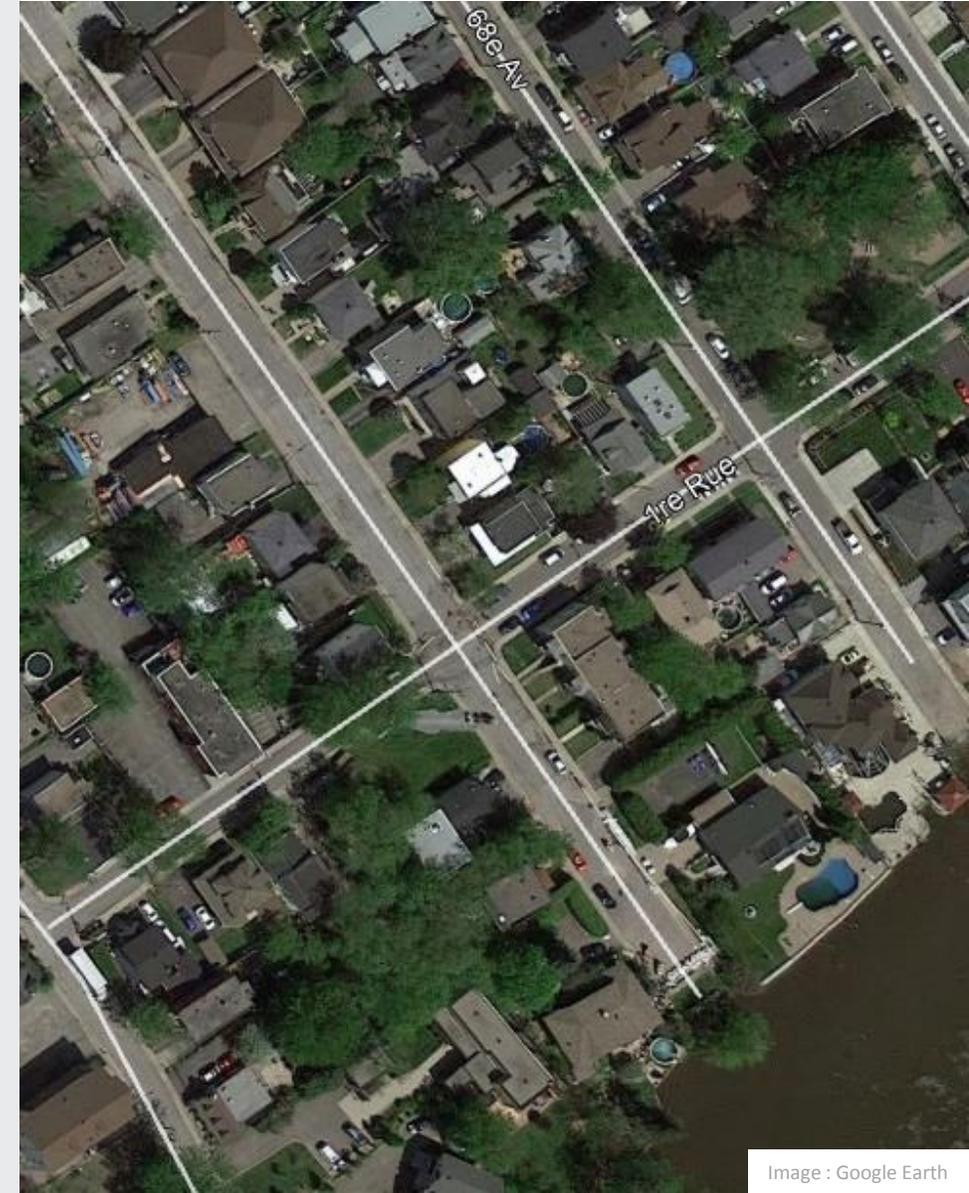
- Réparation d'un branchement de service
- Excavation près de l'émissaire
- Conduite très fragile
- Réparation nécessaire

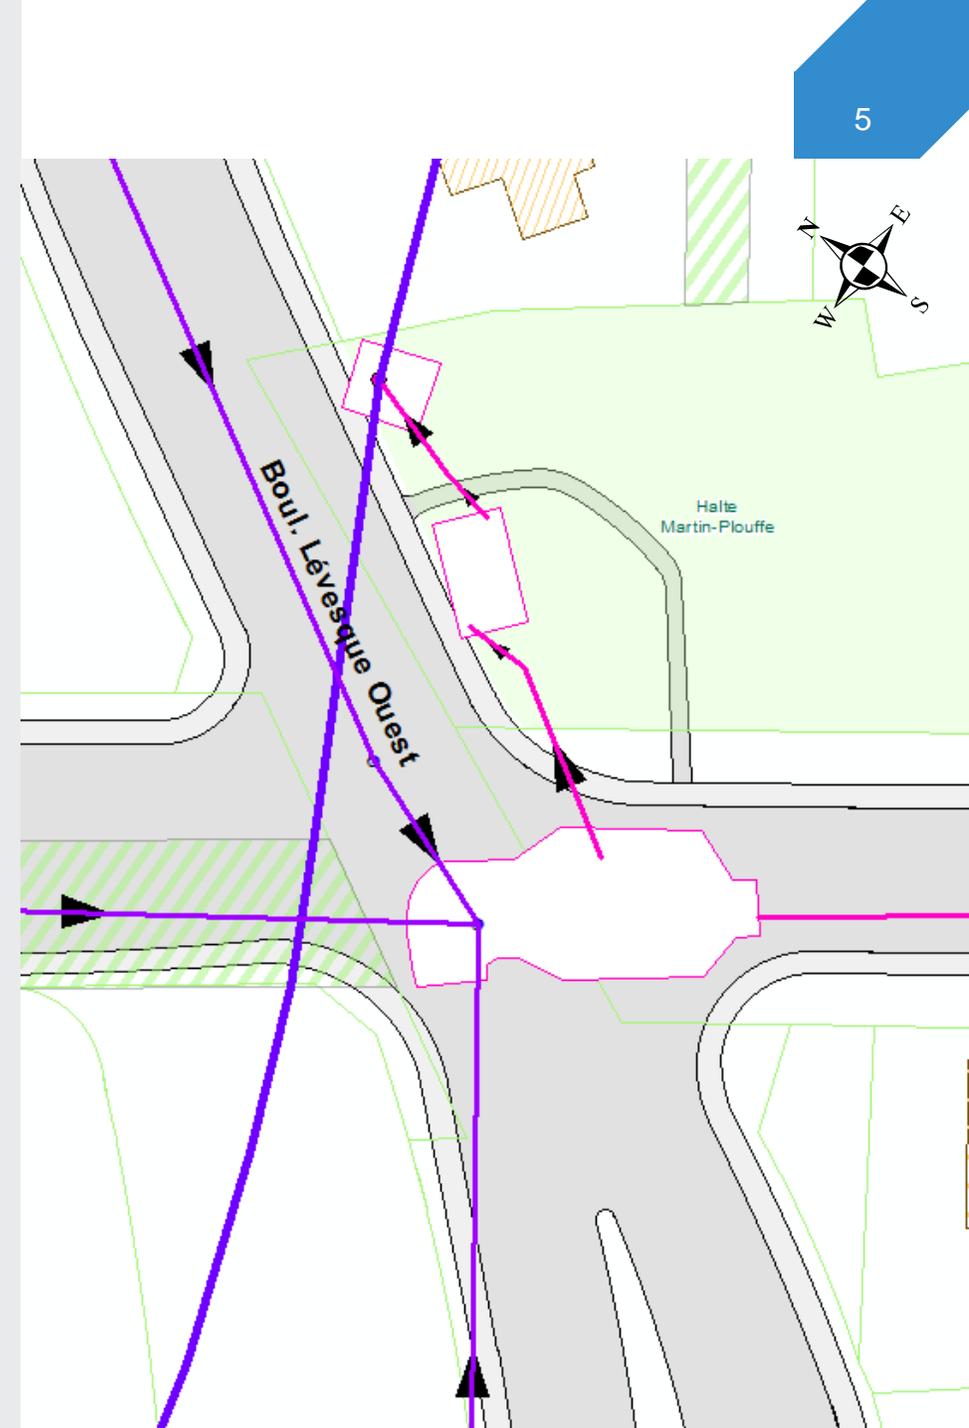
- Conduite de très grand diamètre (1800 X 2500)
- Conduite en TTOG construite dans les années 50
- Radier variant de 3,2 m à 4,3 m
- Sert de trop-plein à la structure de dérivation SR-69 qui reçoit 3 conduites unitaires
 - 600 mm
 - 1200 mm
 - 3000 mm

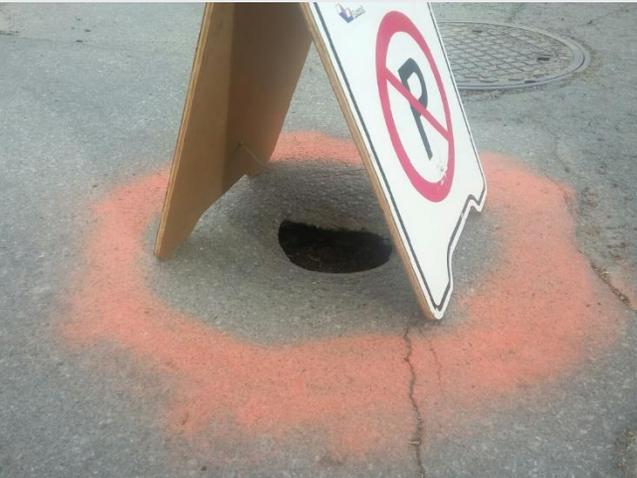
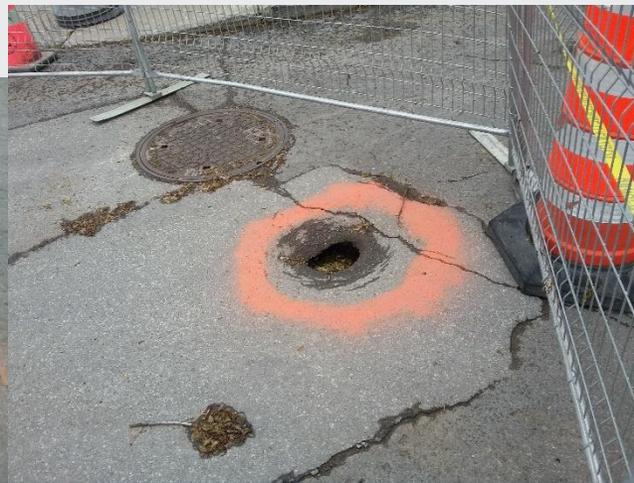
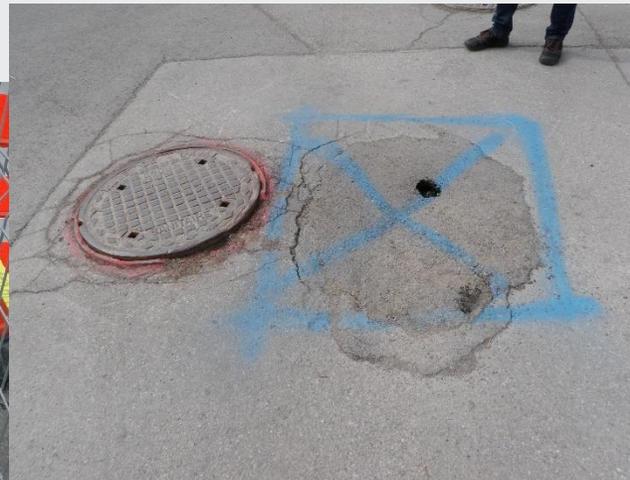
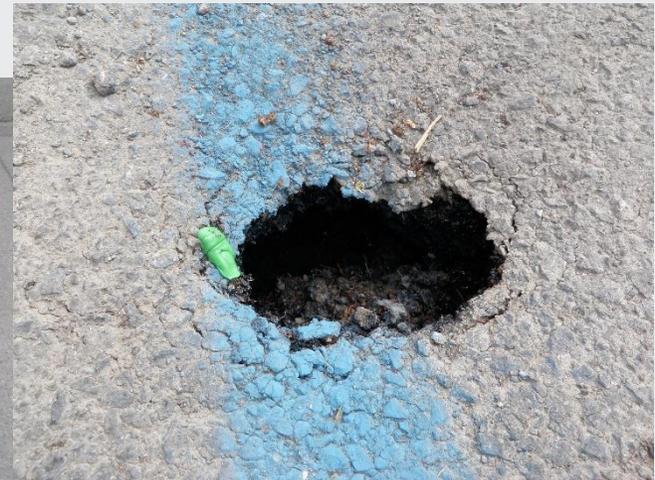
Les inondations laissent des traces importantes sur la 69^e avenue

- Trous

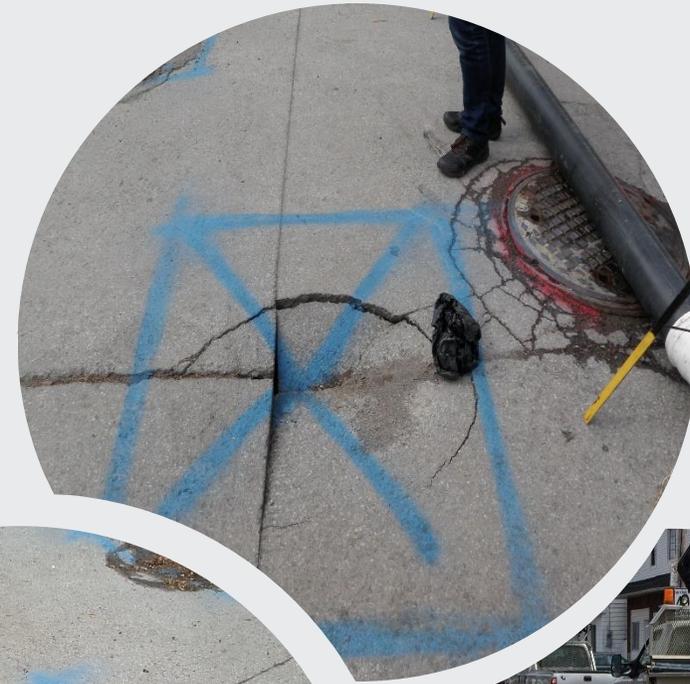
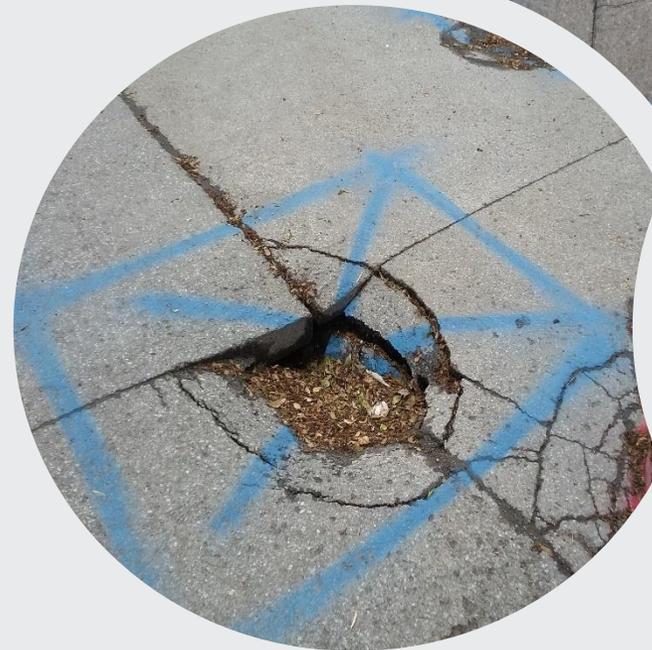
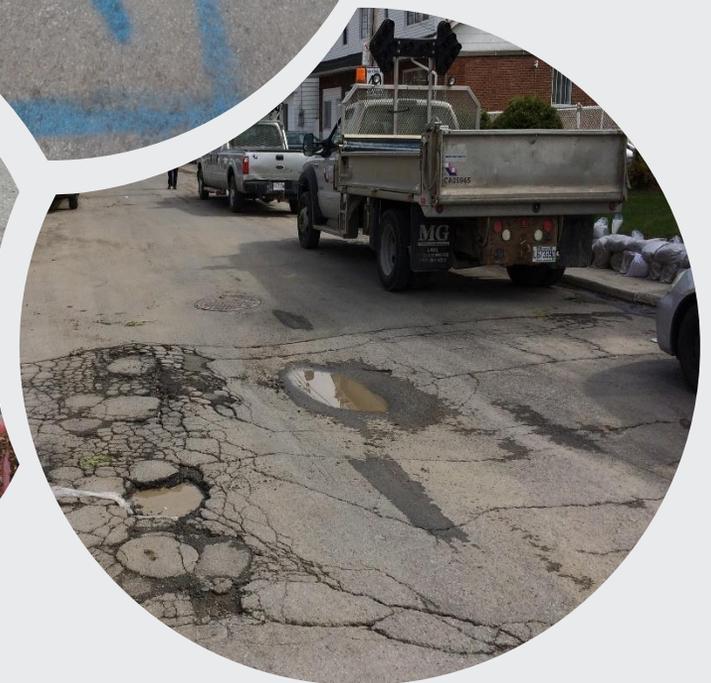
Les inondations laissent des traces importantes sur la 69^e avenue

- Trous
- Affaissements de la chaussée
 - Poinçonnement
 - Abaissement de la chaussée d'environ 250 mm

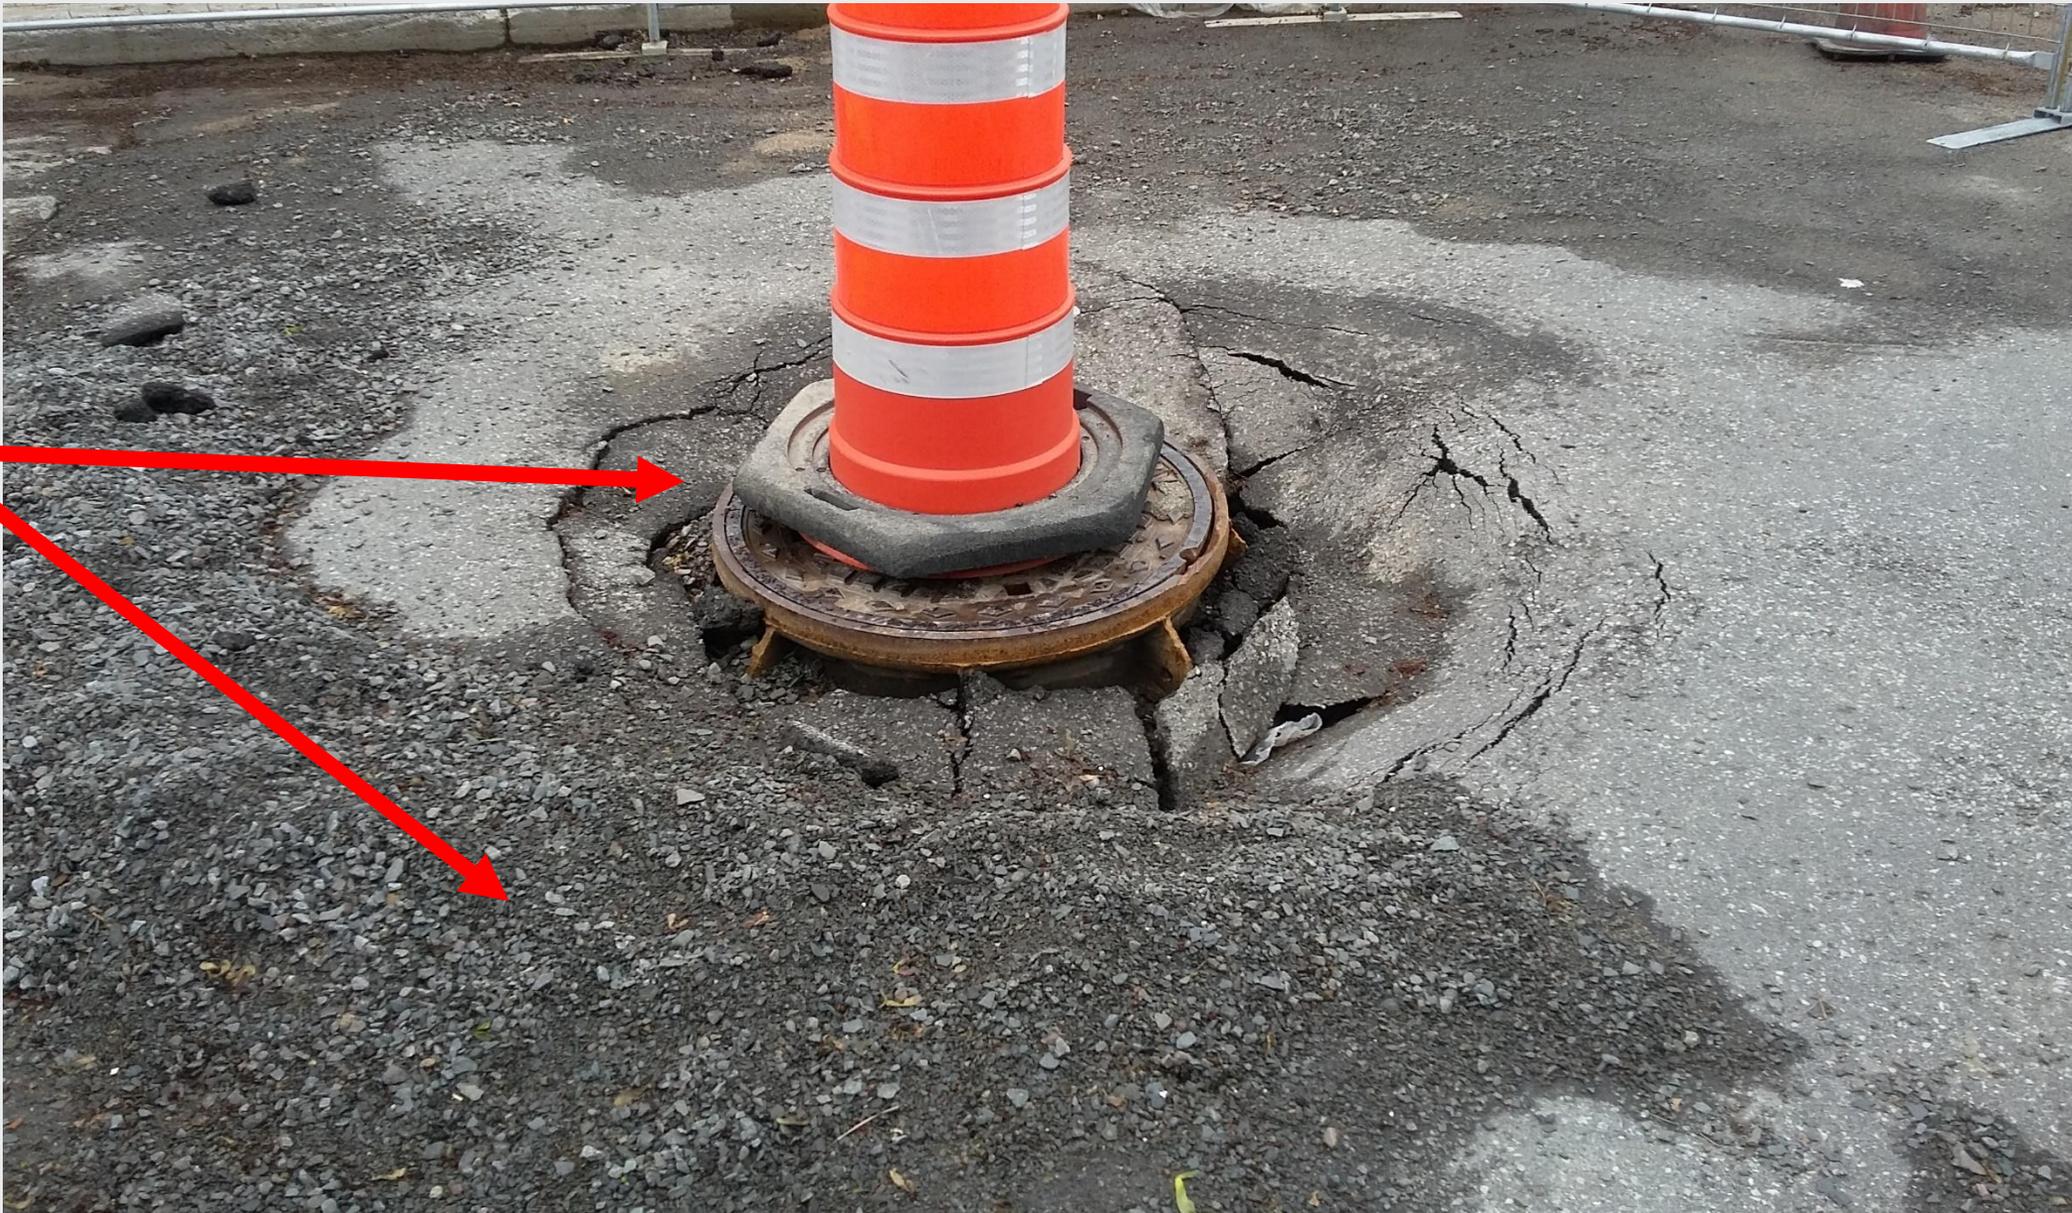
La « Piscine »

Migration des
particules

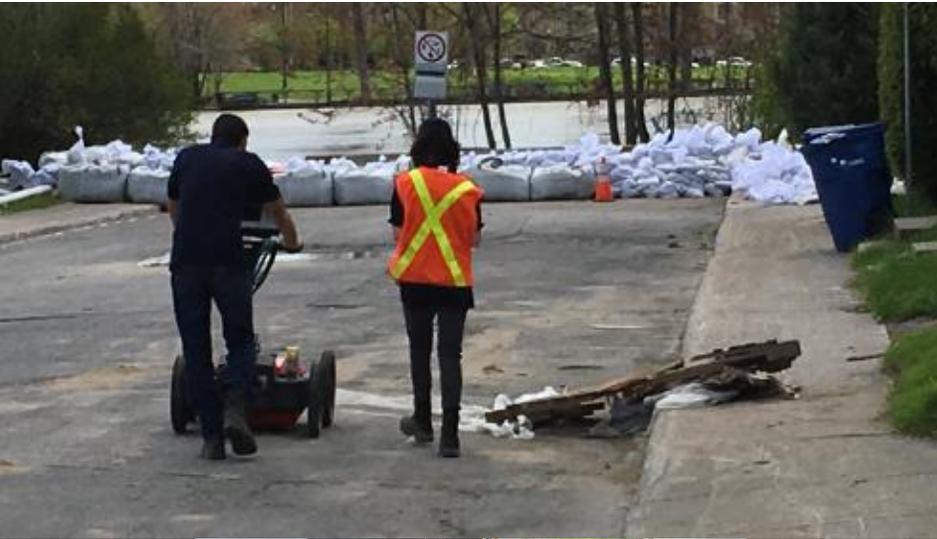
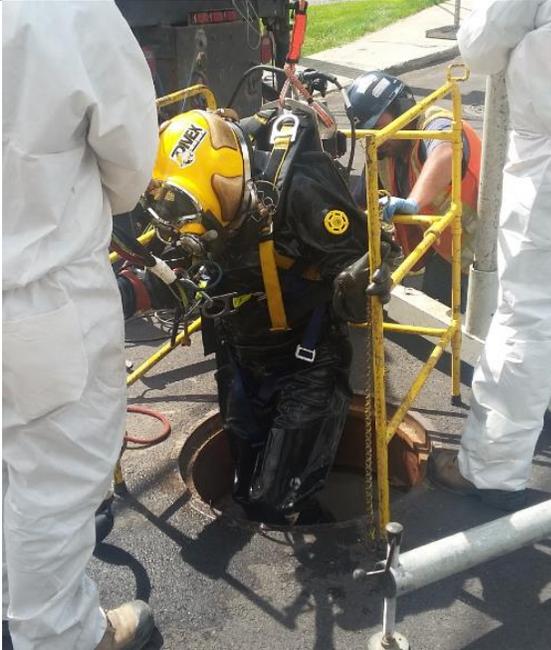
- Géoradar – permet de localiser les vides sous la chaussée (mai 2017)
- Inspection vidéo par plongeur (août 2017)

- Détection de « poches » de sol à faible densité
- Conduite en très mauvais état – portion de l'inspection avortée pour la sécurité des plongeurs
- Travaux importants à prévoir
- Ouverture de la rue, mais fermeture des zones à risque

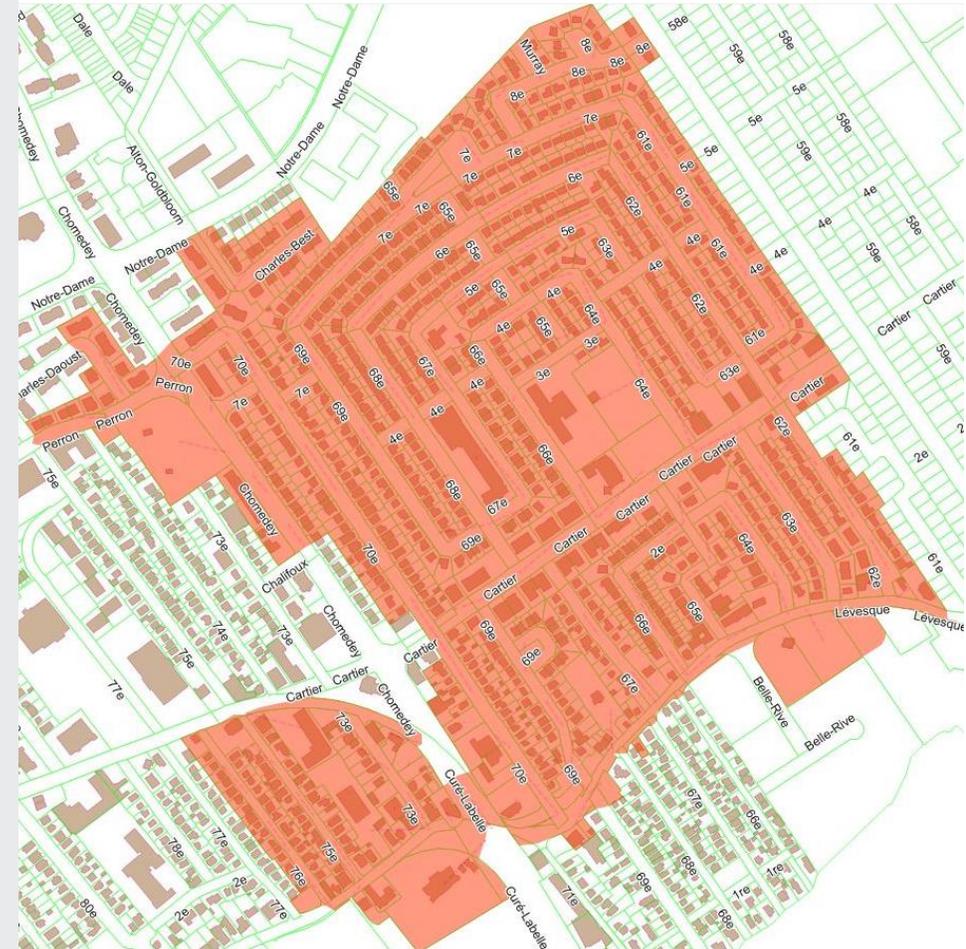
- Fragilité de la conduite (conduite en TTOG, rouille, perforations, joints très décalés, trous, déformations importantes)
- Grande superficie à risque de refoulement
- Trop-plein d'une structure de dérivation importante

Débit en période de pointe :

$\pm 8 \text{ m}^3/\text{s}$

Travaux d'hiver $\pm 2 \text{ m}^3/\text{s}$

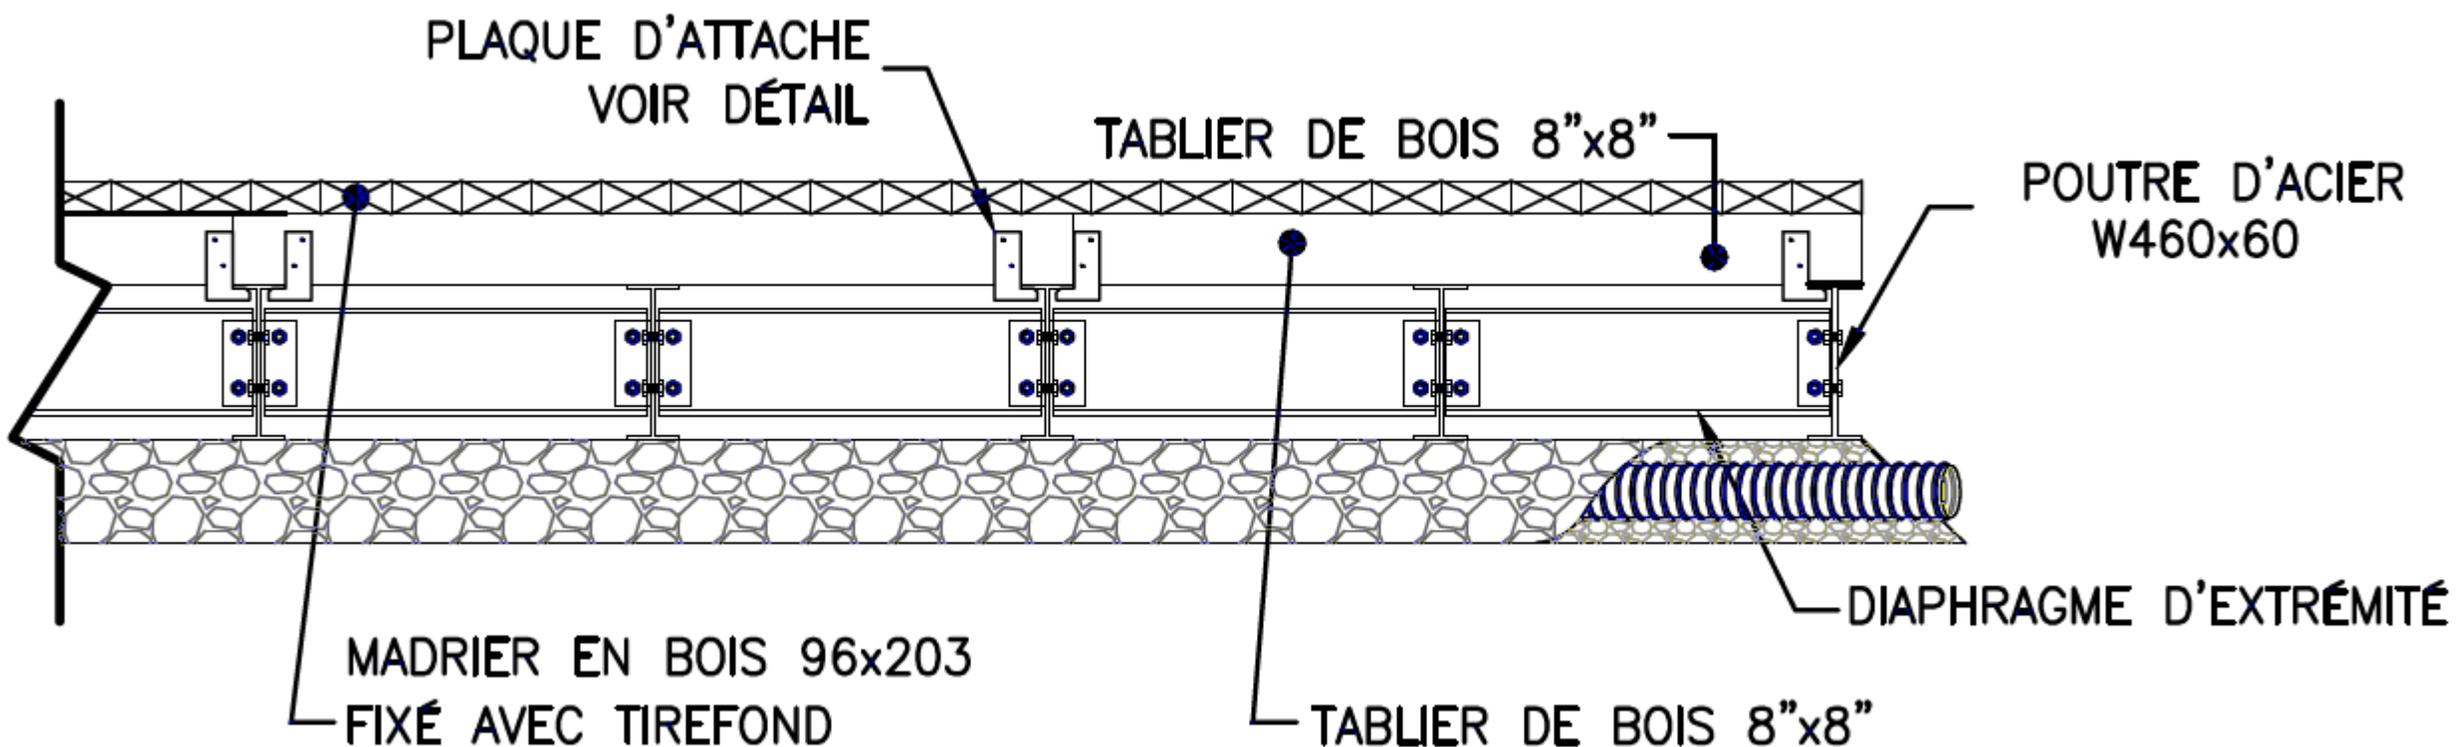
Vue en coupe :

Structure permettant la circulation sur la chaussée

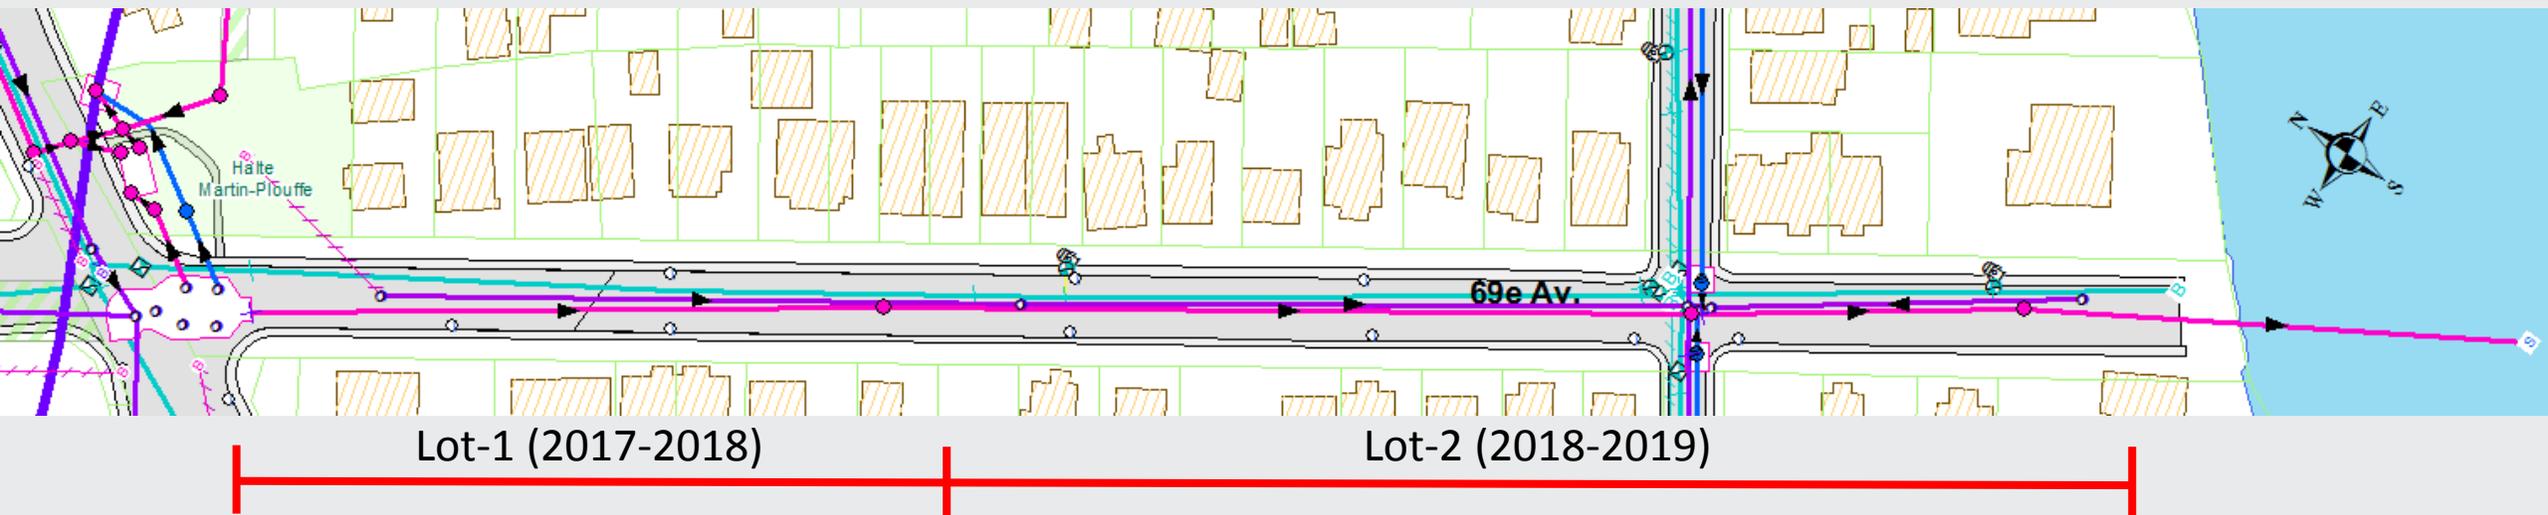
- Isoler la conduite de la rivière
- Gérer l'apport d'eau en fonction des prévisions météorologiques
- Être en mesure de gérer en tout temps $2,5 \text{ m}^3/\text{s}$ (*max enregistré en hiver + F.S.*)
- Réaliser les travaux par phase afin d'éviter l'installation d'un réseau d'aqueduc temporaire en période de gel
- Réaliser les travaux sur l'émissaire durant la période hivernale

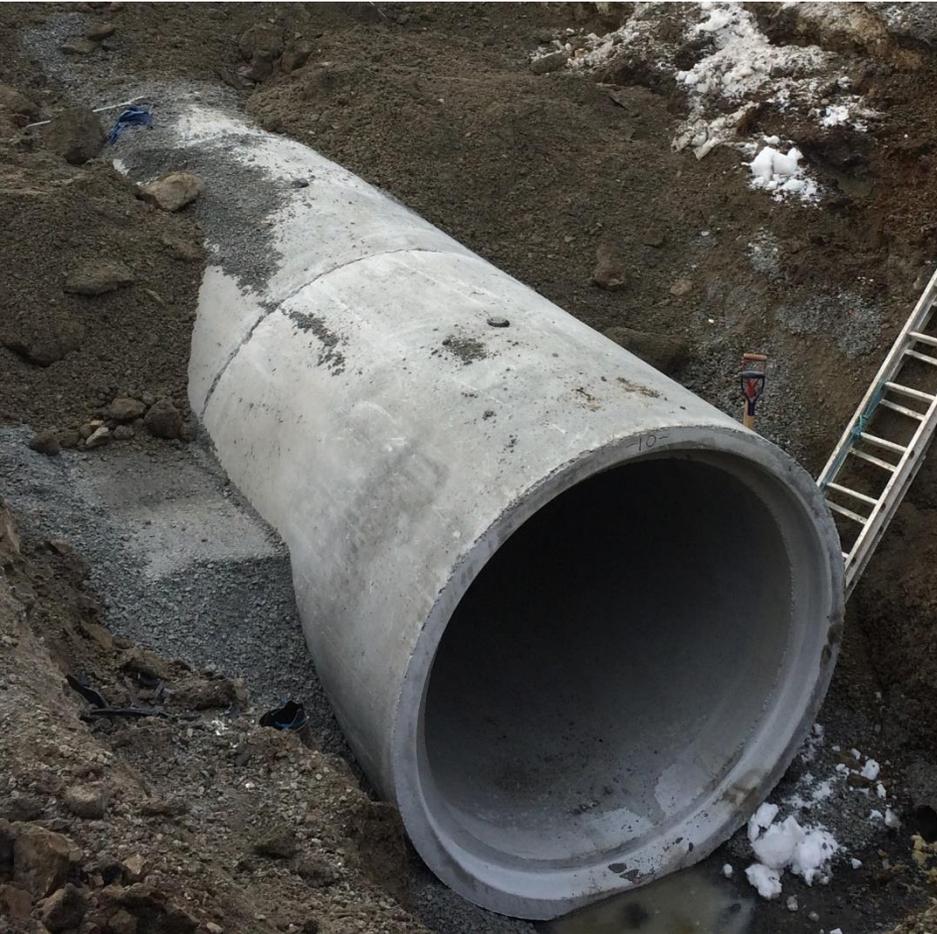
- 117 m de conduite de 1 800 mm
- Entreposage à l'usine de fabrication
- Fournie à l'entrepreneur par la Ville

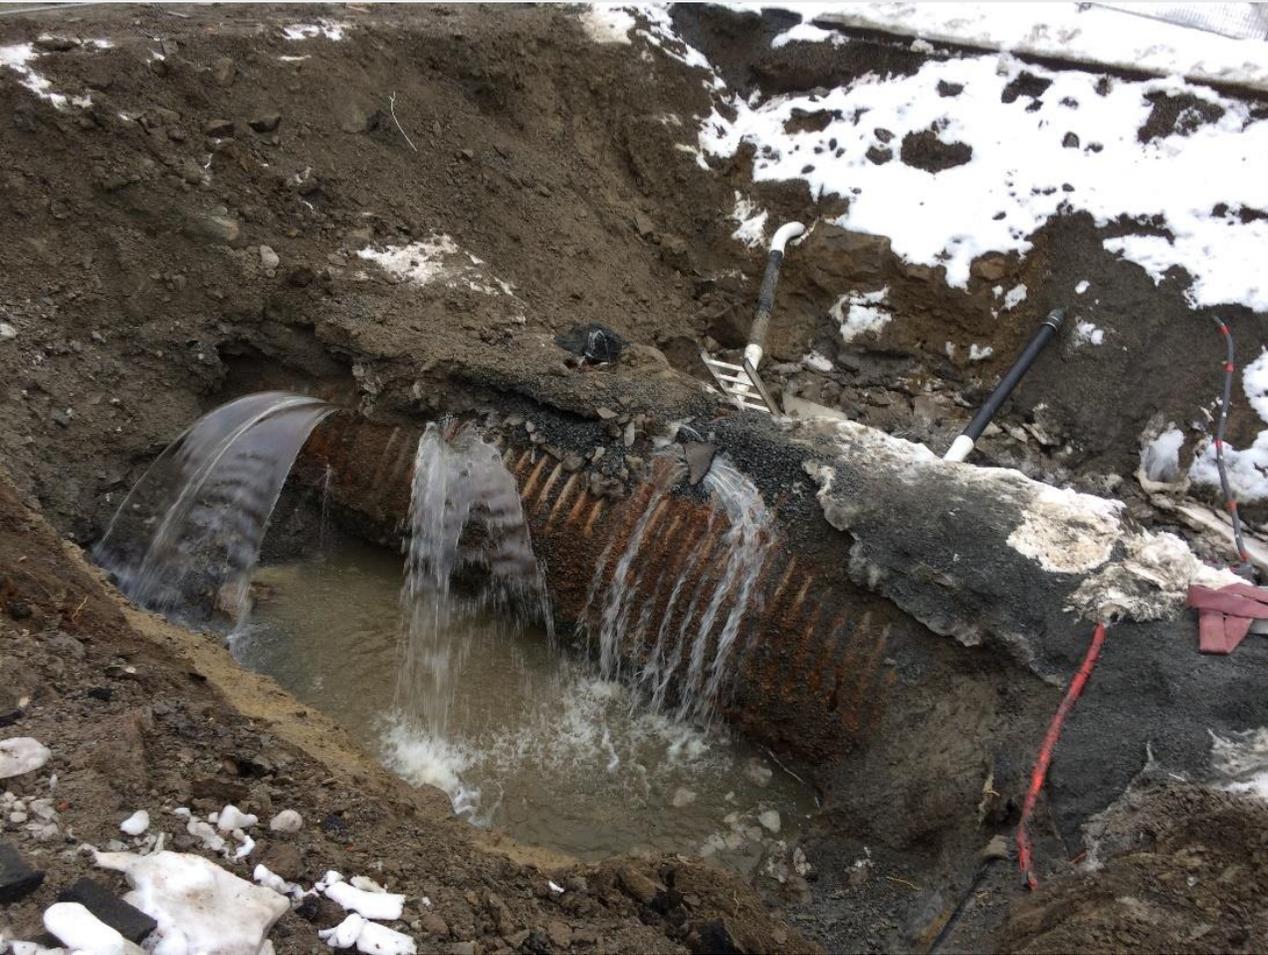
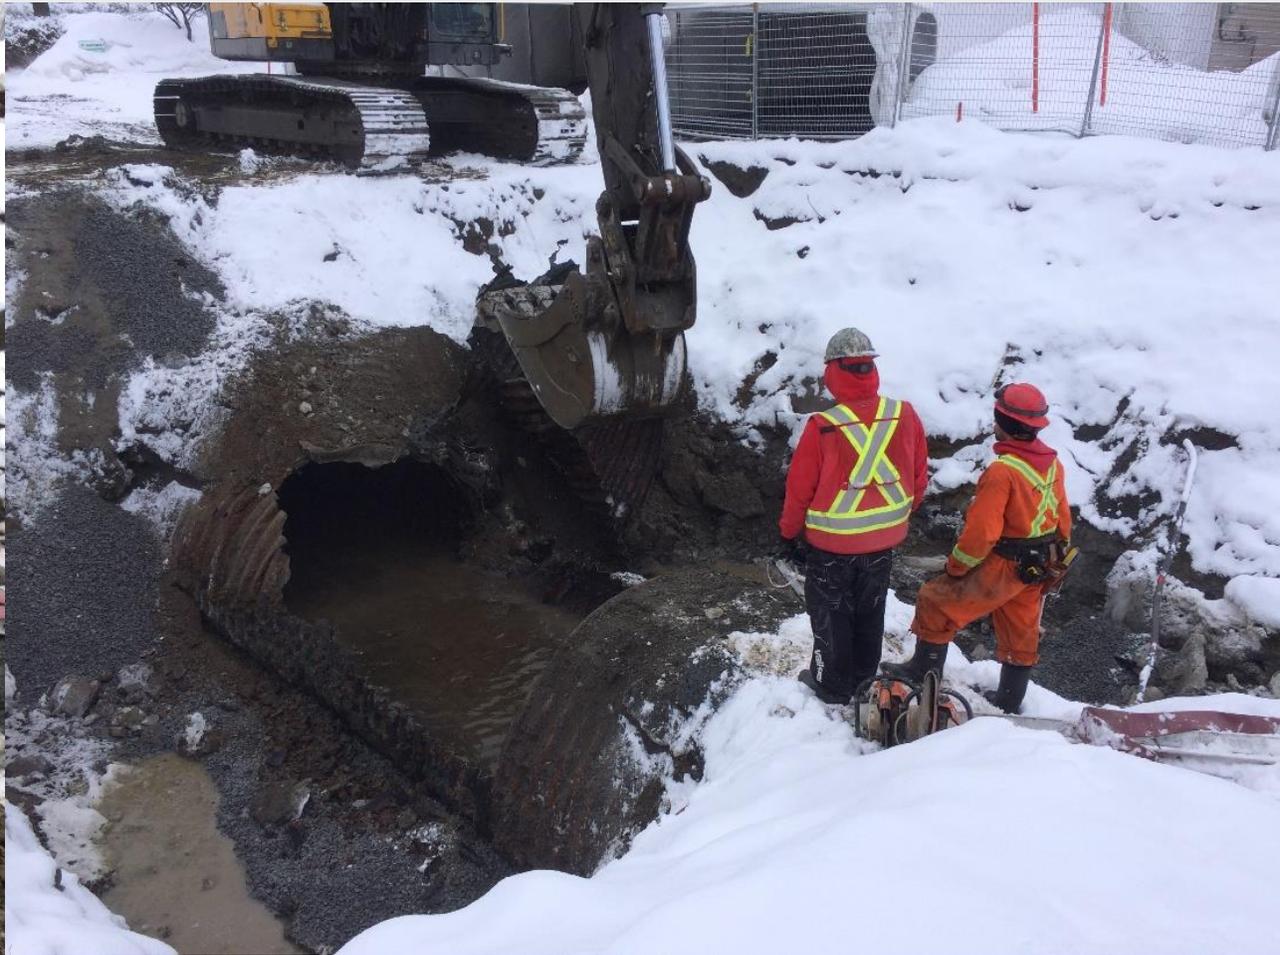
MÉTHODE DE TRAVAIL

- Observation des prévisions météorologiques
- Construction d'un batardeau temporaire (bois, sacs de sable et membrane)
- Installation d'un regard « culotte »
- Installation d'un système de guillotine
- Démantèlement du batardeau temporaire
- Installation de pompes pour vider l'eau infiltrée

- Observation des prévisions météorologiques
- Fermeture des vannes de contrôle de la structure
- Installation d'outils de mesure des niveaux d'eau
- Si requis, ouverture des vannes et de la guillotine en aval

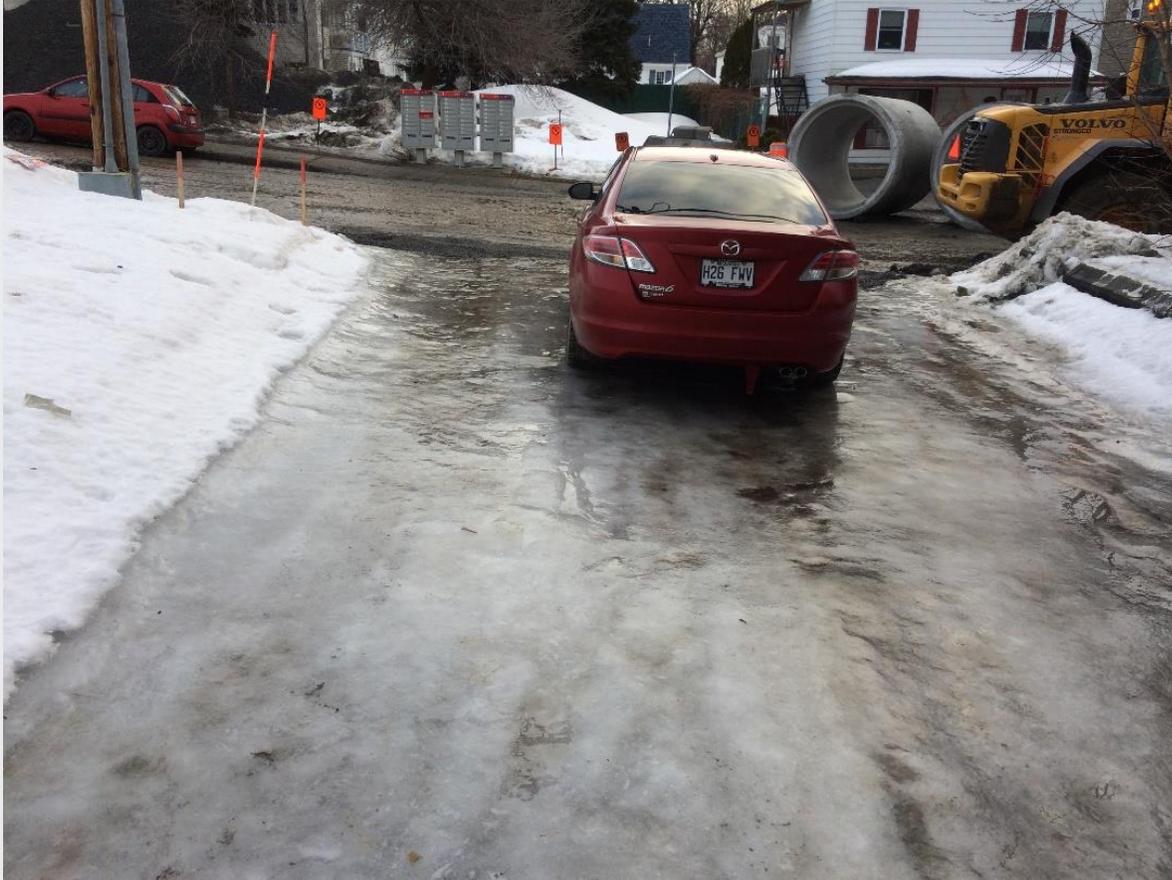
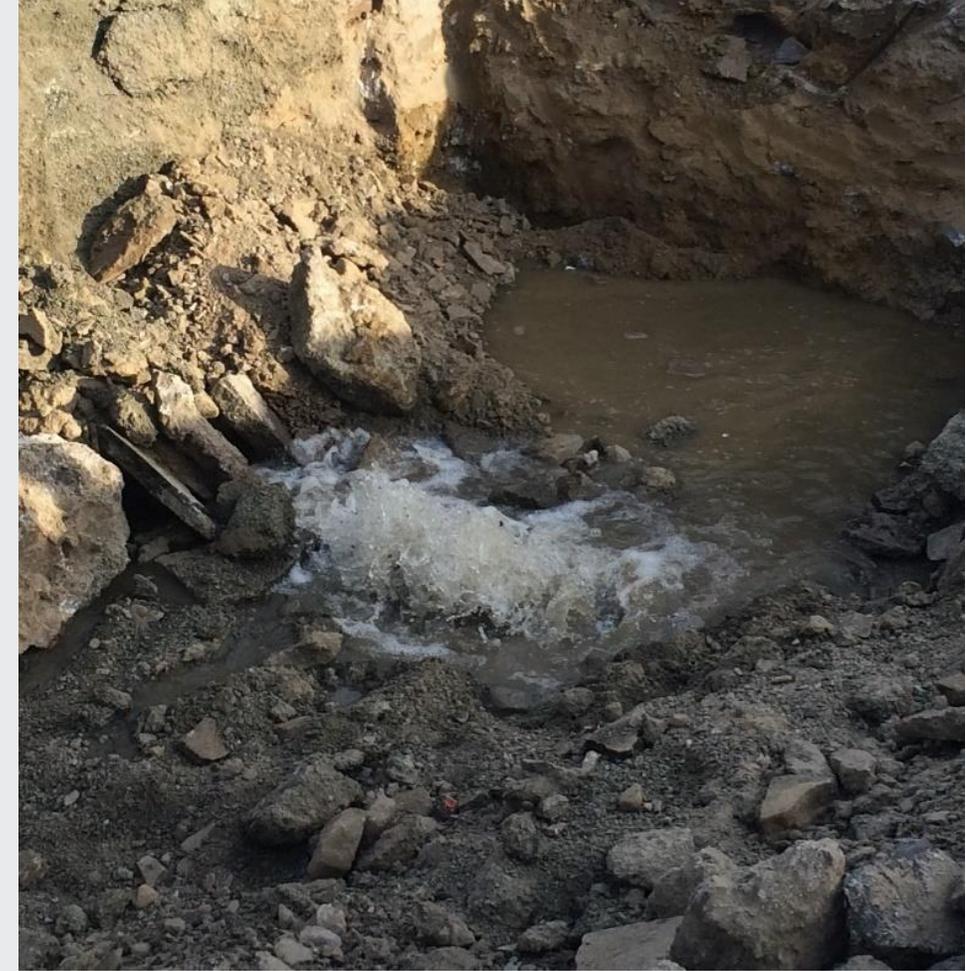
- Bris fréquents de l'aqueduc existant – sols gelés
- Gestion difficile de la neige et de la glace

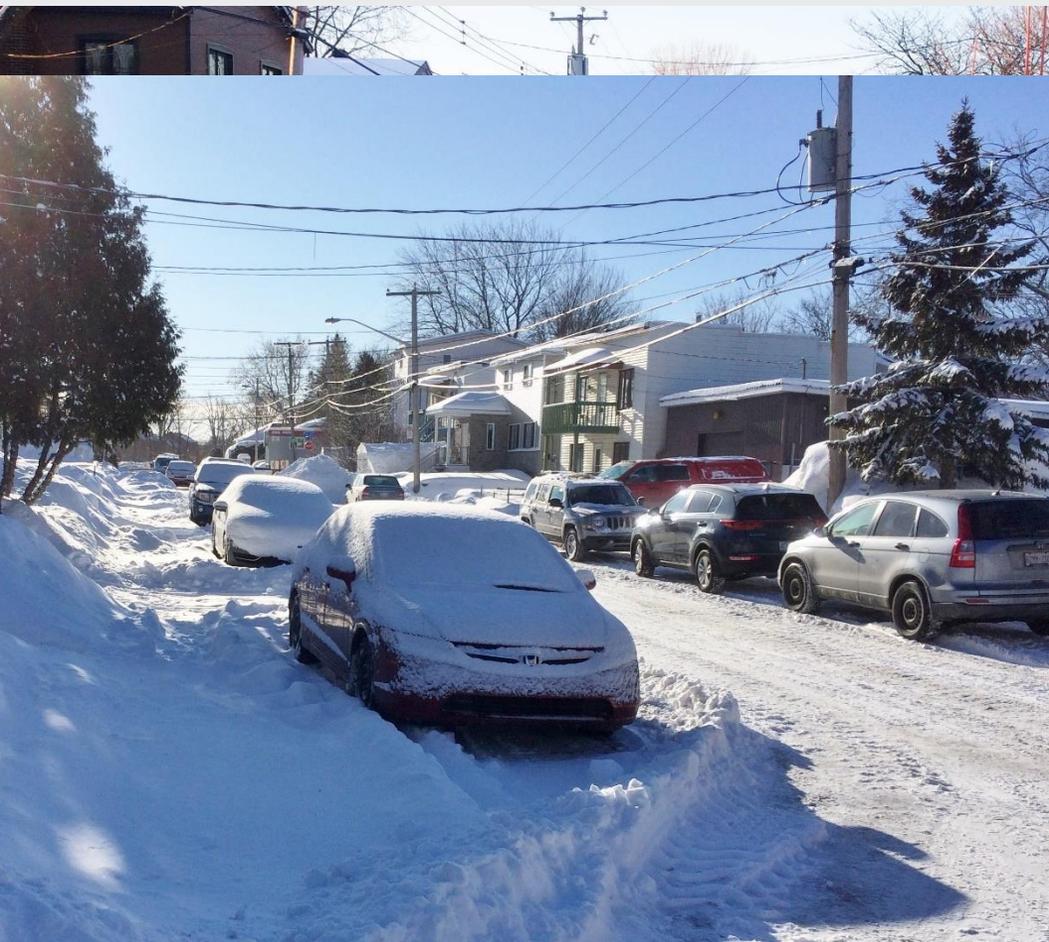
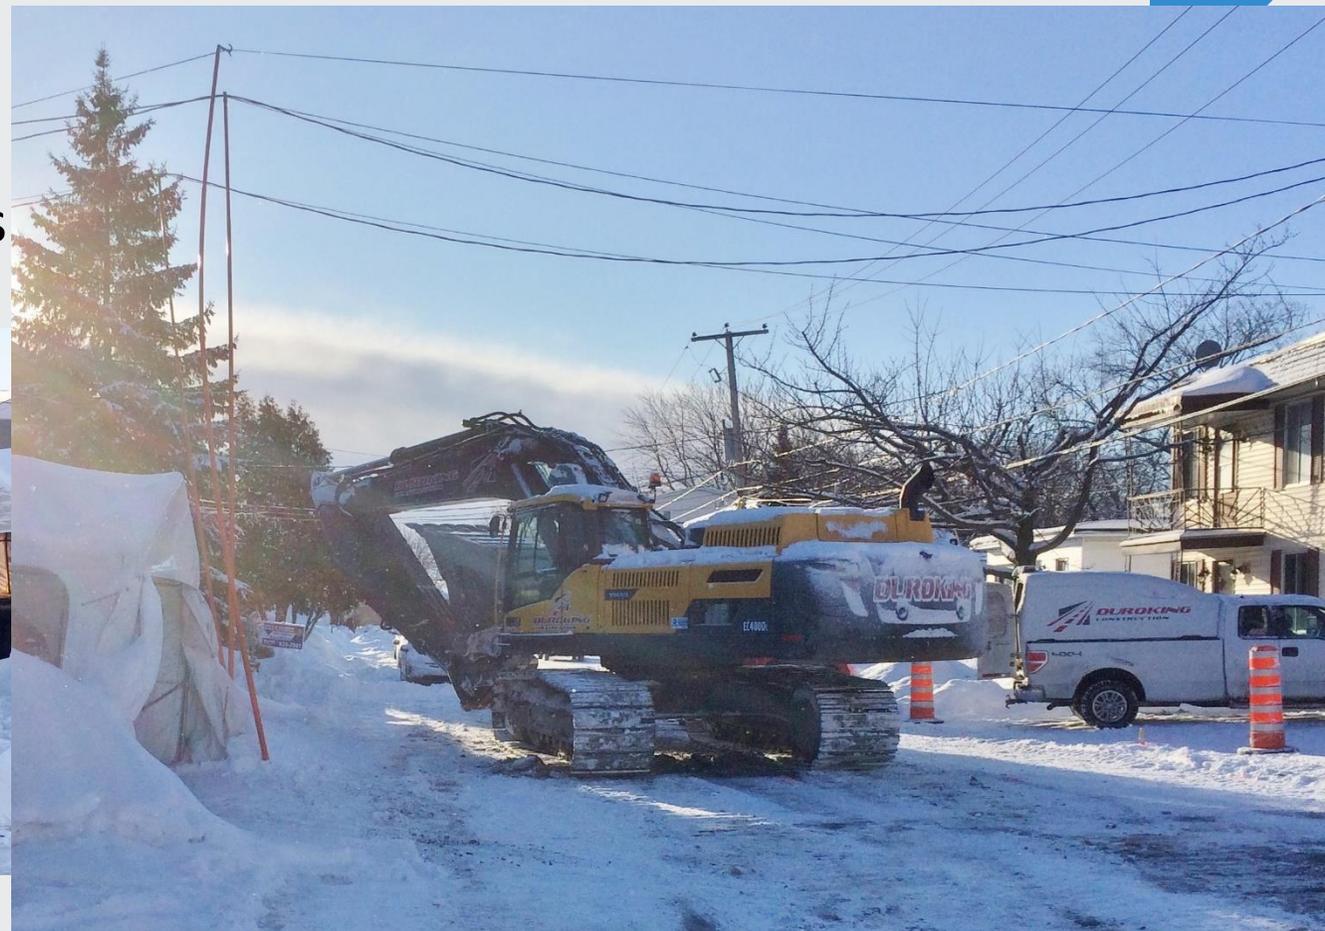
- Proximité des bâtiments et des abris d'autos
- Circulation et stationnement hivernal
