# L'ÉMISSAIRE DU CAP SICIÉ

Novembre  
2018

**Jean-Marie JOUSSIN - FSTT**  
**Pascal RAULT - Sade STS**

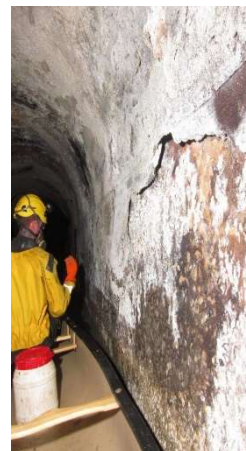
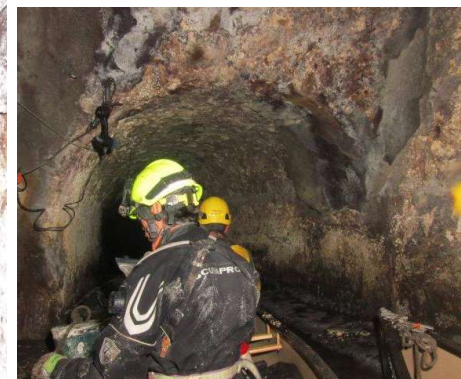
- **Fin des années 90: premiers gros désordres constatés sur le tronçon amont construit en tranchée (béton) ou en souterrain (750 m d'ovoïde 2400 x 1400) et sur l'ouvrage de grosse section avec cunette d'écoulement (6500 m de galerie 2800 x 1650 profonde creusée dans le rocher et non revêtue)**
- **Premiers diagnostics et réparation de la galerie par enduit ciment spécial sensé régler le problème constaté de corrosion. Après quelques années constat d'échec quant à la technique retenue!**
- **Années 2000: investigations plus poussées, inspections visuelles, analyse matériaux...**

◆ **LA CAUSE UNIQUE DES DESORDRES EST**

**IDENTIFIÉE:  $H_2S$  !**

- **Décision de reconstruire la totalité de l'ouvrage avec des solutions techniques pérennes et des matériaux résistants à l'H<sub>2</sub>S.**
- **Entre 2002 et 2009 reconstruction avec et sans tranchée du tronçon amont de plus de 5 kms sans interrompre le service en utilisant principalement des éléments préfabriqués en PRV: tubes et chambres DN1000 à 1600, microtunnel DN1200 et 1400, coques 2200 x 900**

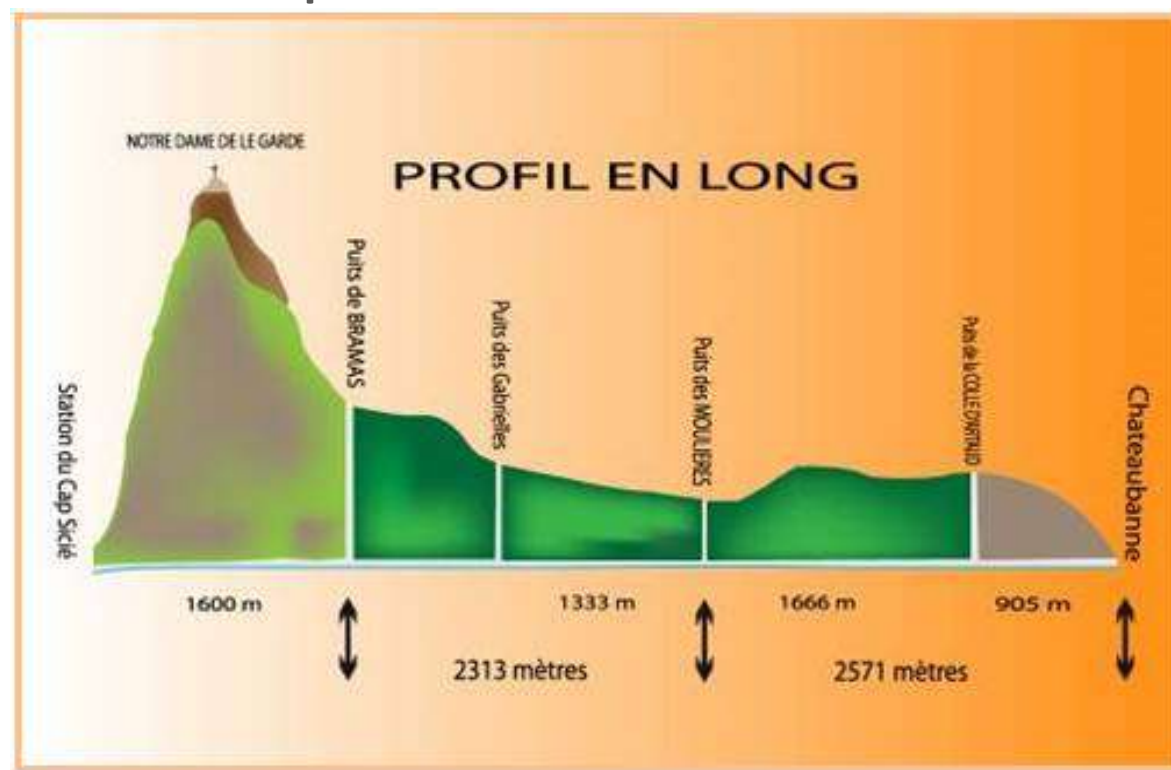
## ◆ PROFIL EN LONG DU RELIEF ET DE LA GALERIE

- ◆ 4 puits (40 m à 105 m de profondeur)
- ◆ Pose de 2 800 coques PRV de Lu 2,35 m
- ◆ Durée de la protection : 50 ans

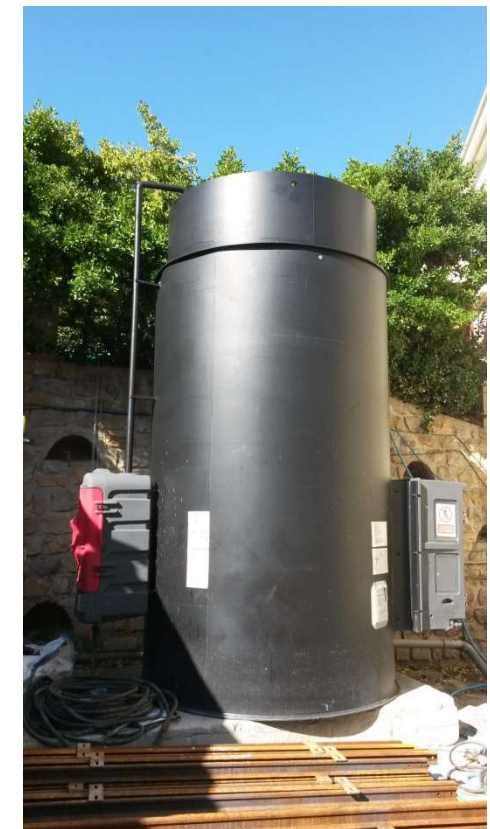
- ◆ Le traitement de l' $H_2S$  dans l'émissaire du Cap Sicié => Injection de nitrate ferrique

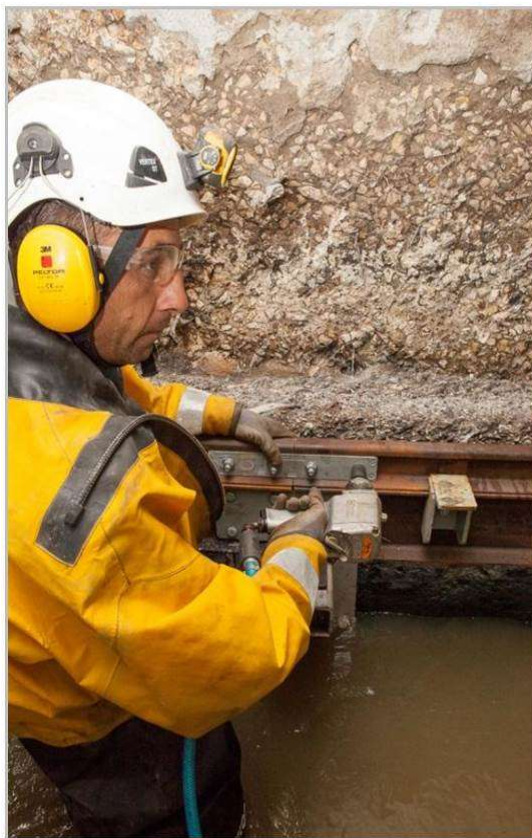
- Fixation du chemin de roulement - pose des sabots et des rails

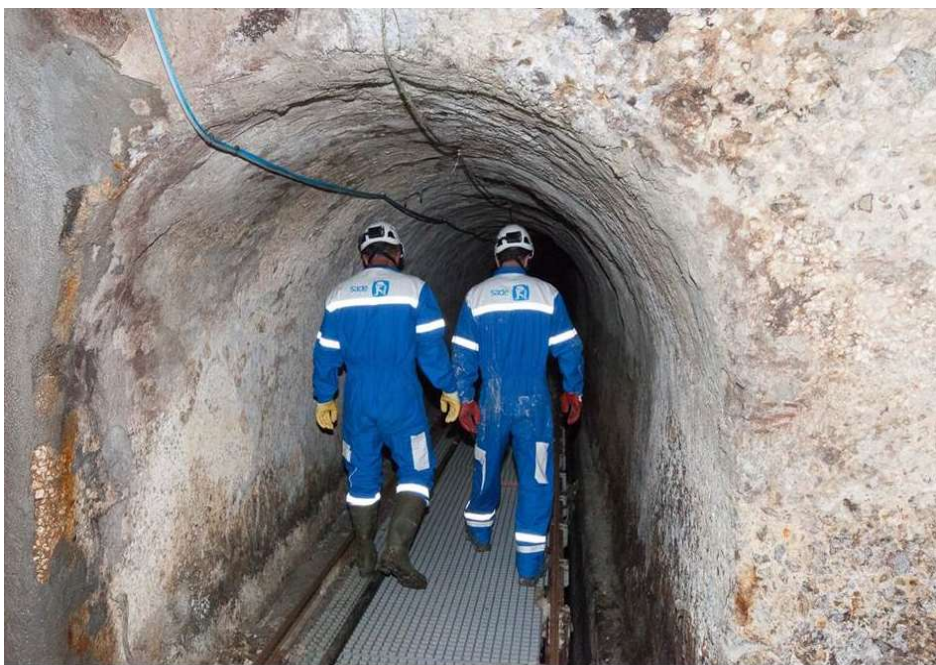
- ◆ Mise en accessibilité
  - Pose de platelage (cheminement sur caillebotis)
  - Installation d'ascenseurs

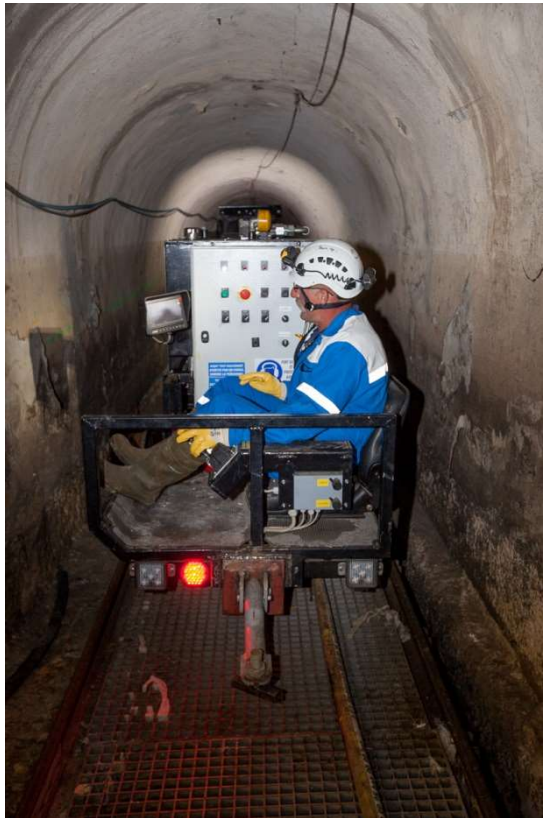
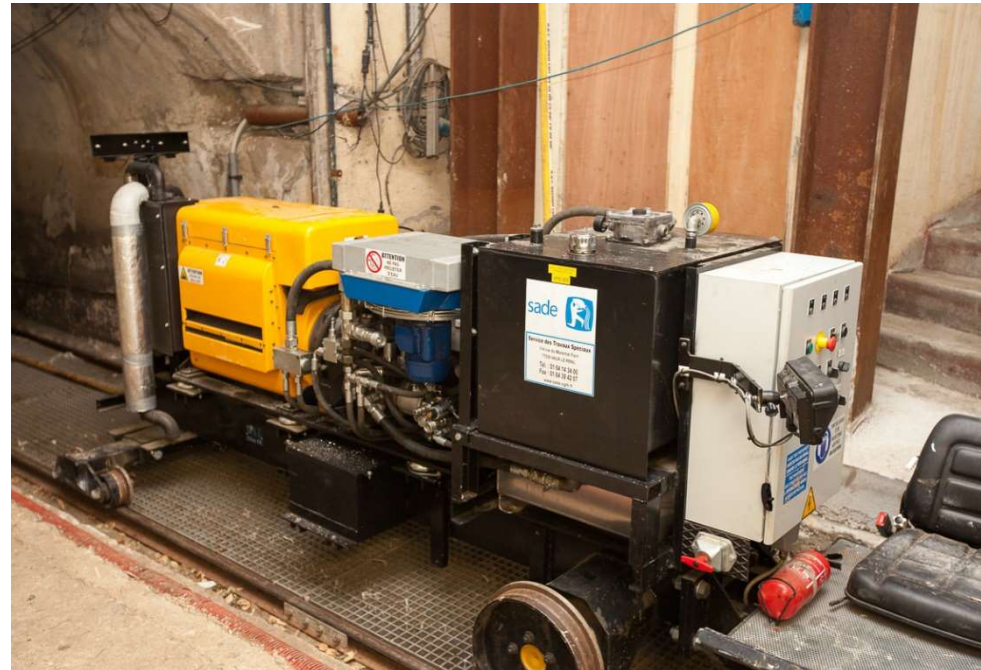
- Logistique assurée par des locotracteurs construits sur mesure

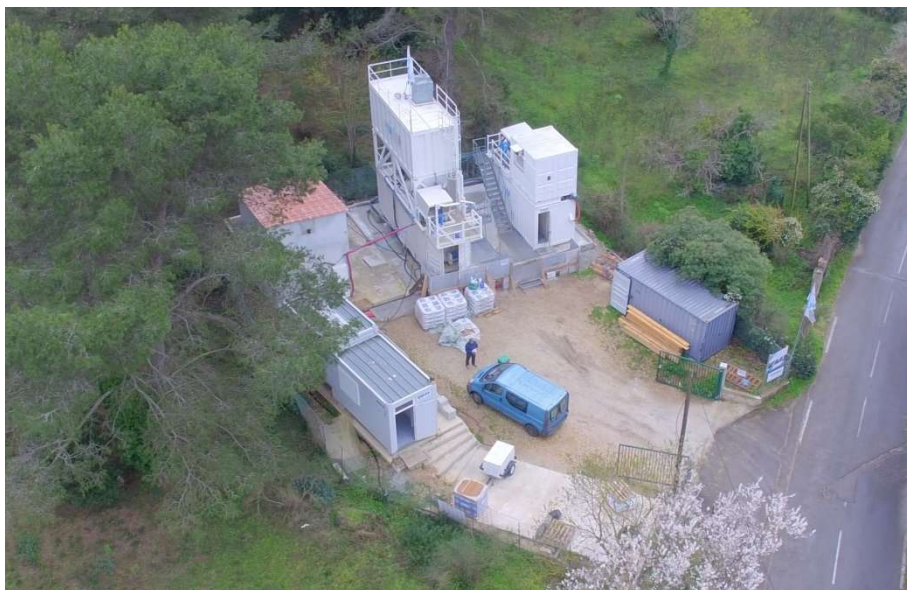
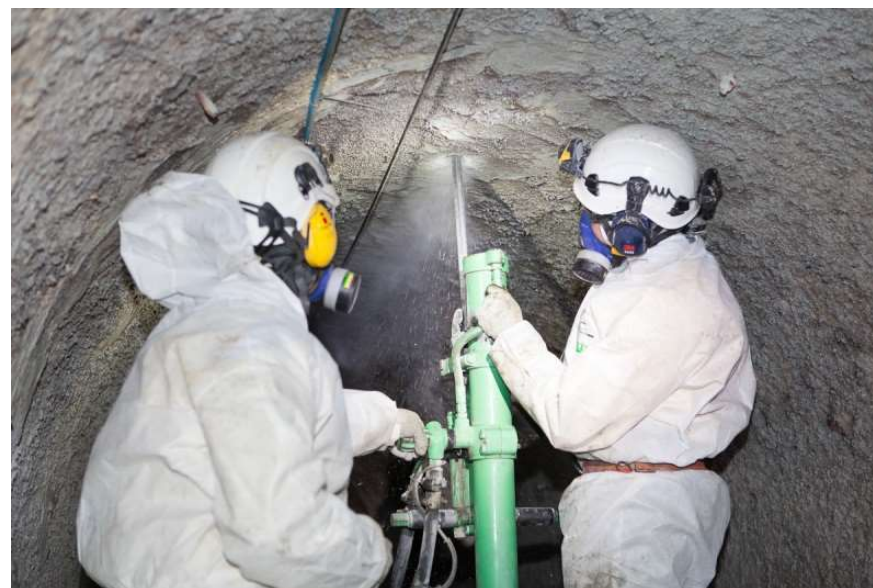
## ◆ PHASE 2 – INJECTIONS DE CONFORTEMENT

- ◆ Fonctionnement de 3 centrales d'injection 6 lignes en simultané - 6 000 m<sup>3</sup> de coulis

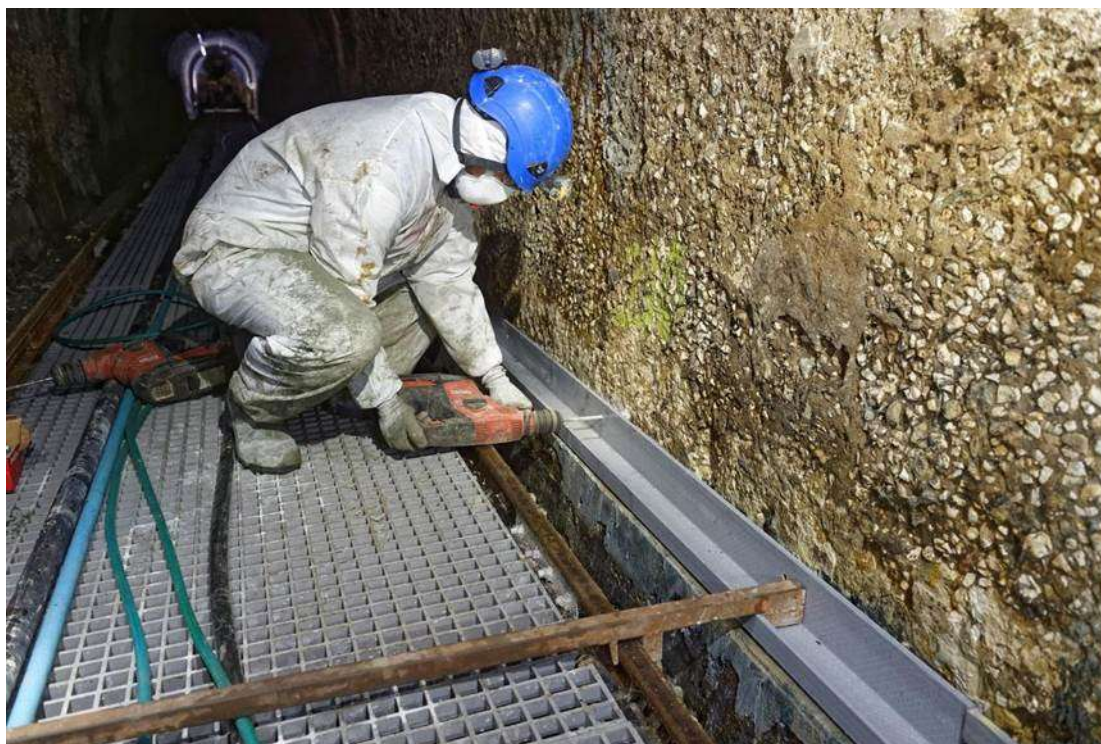
## ◆ PHASE 3 - POSE DES COQUES PRV HOBAS

### ◆ Fixation des supports (cornières d'assemblage)

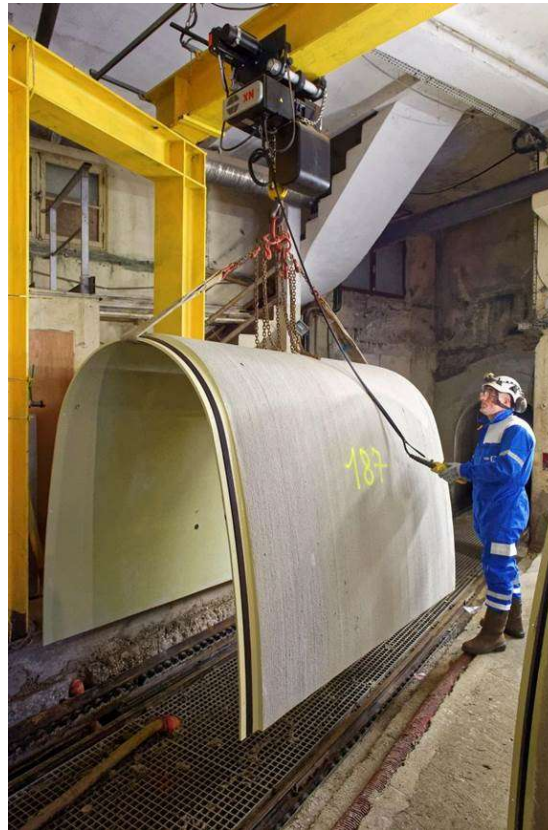
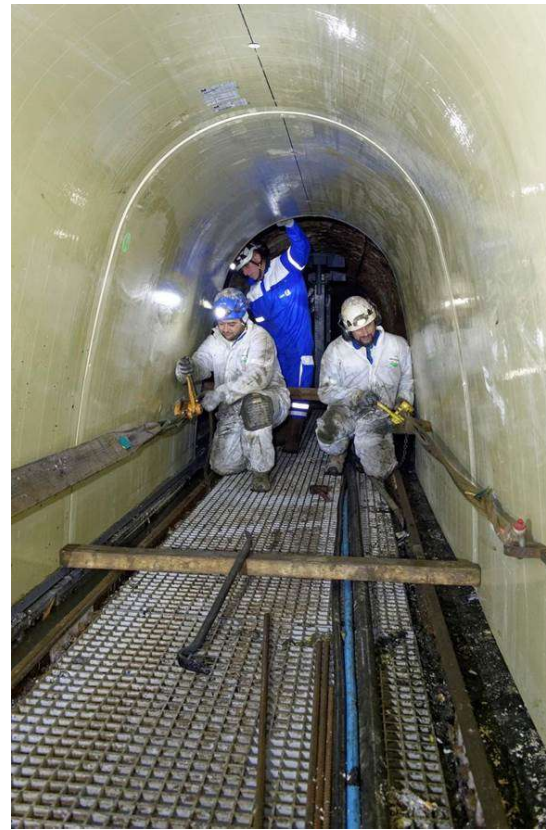
- ◆ Mise en place des coques PRV
- ◆ Emboitement et calage des coques

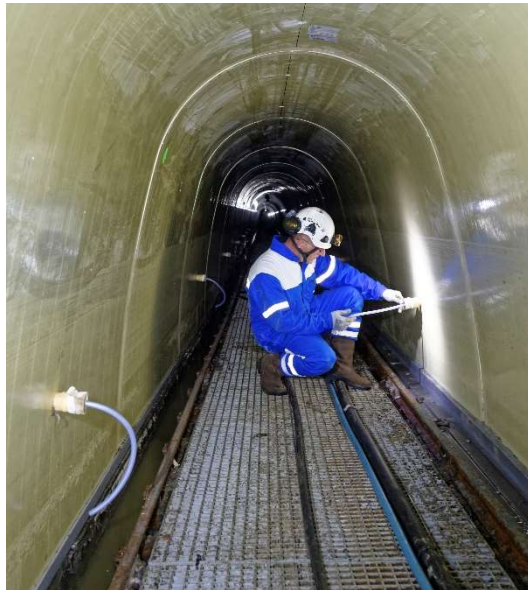
2 800 coques

2,50 m de  
longueur

800 kg par  
coque

Coques HOBAS

Transport par  
locotracteurs  
et chariots

Chargement depuis  
Chateaubanne

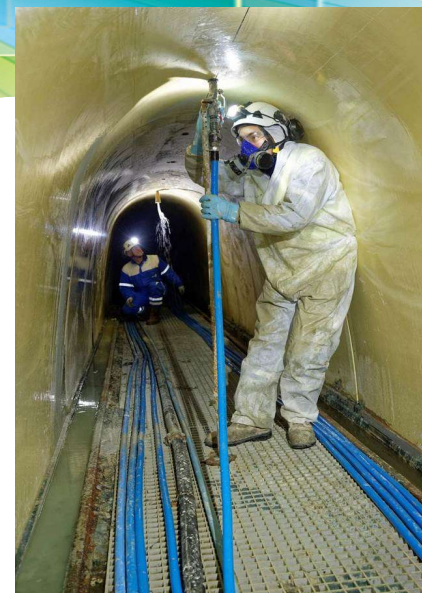
1 scellement de  
 tubes filtrants  
 Ø 30 mm

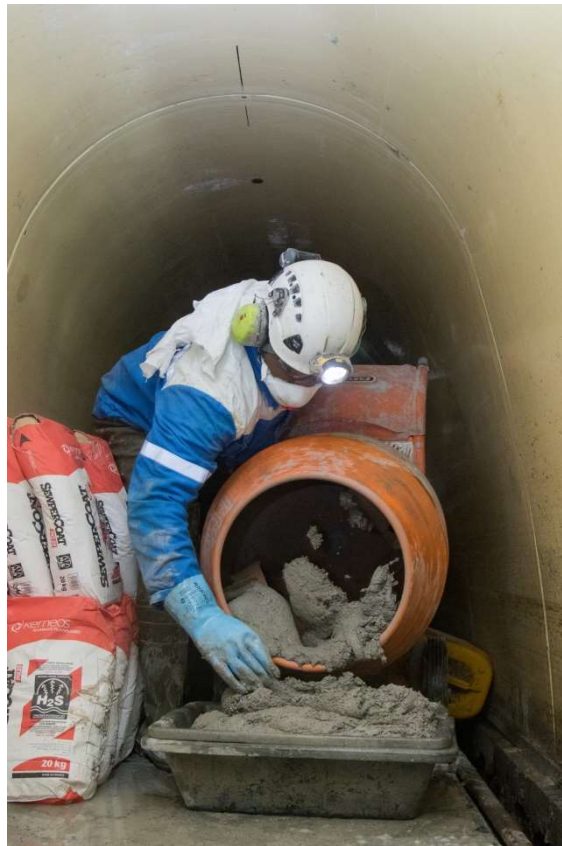
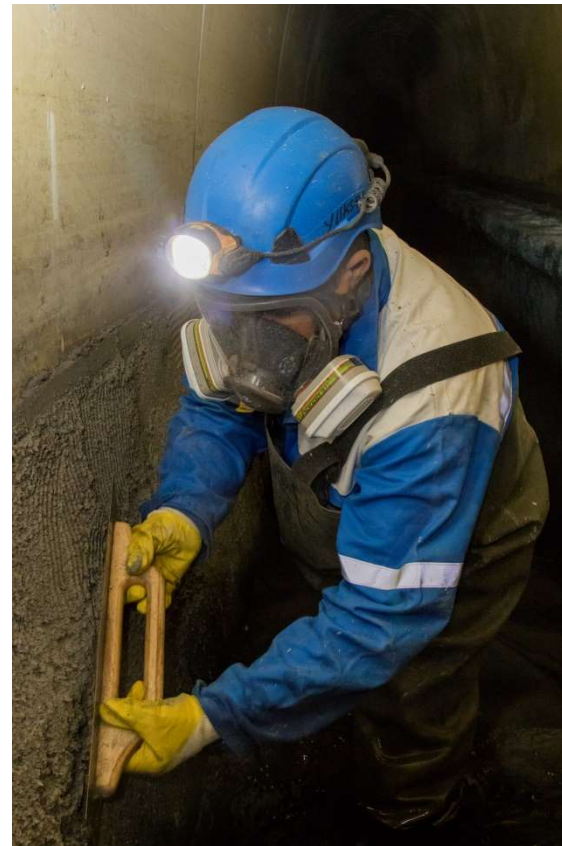
## ◆ PHASE 6 – REVÊTEMENT ANTI H<sub>2</sub>S DES BANQUETTES

- ◆ 3 500 tonnes de mortier Aluminat de Calcium
