Ponts
JACQUES CARTIER +
CHAMPLAIN
Bridges
Canada

Projet pilote d'entretien hivernal (2017-2018)

Piste multifonctionnelle du pont Jacques-Cartier

21 novembre 2018

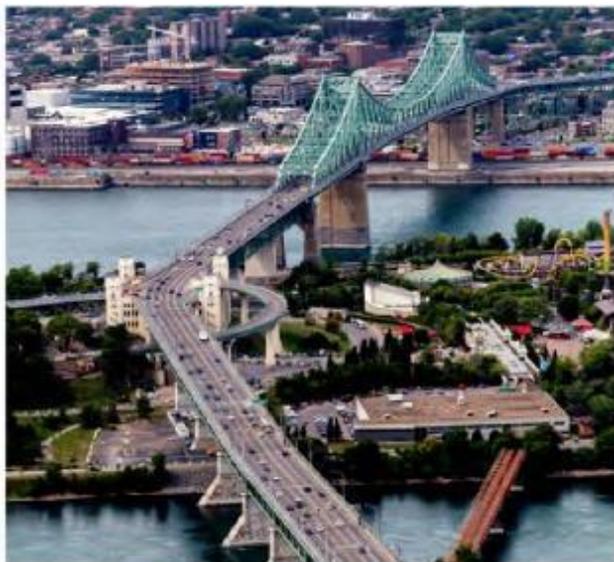
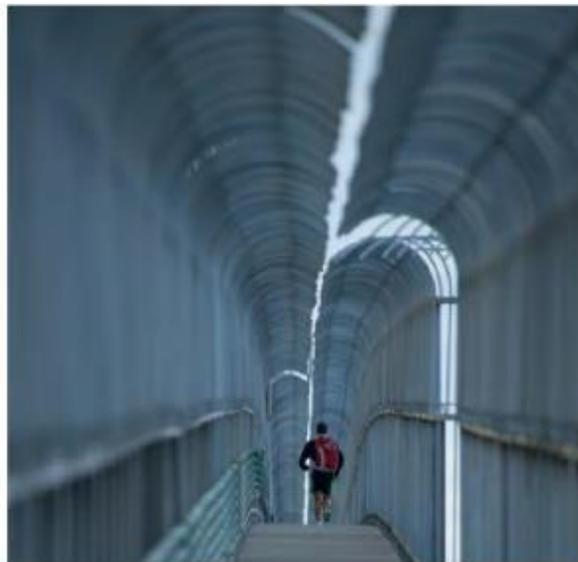
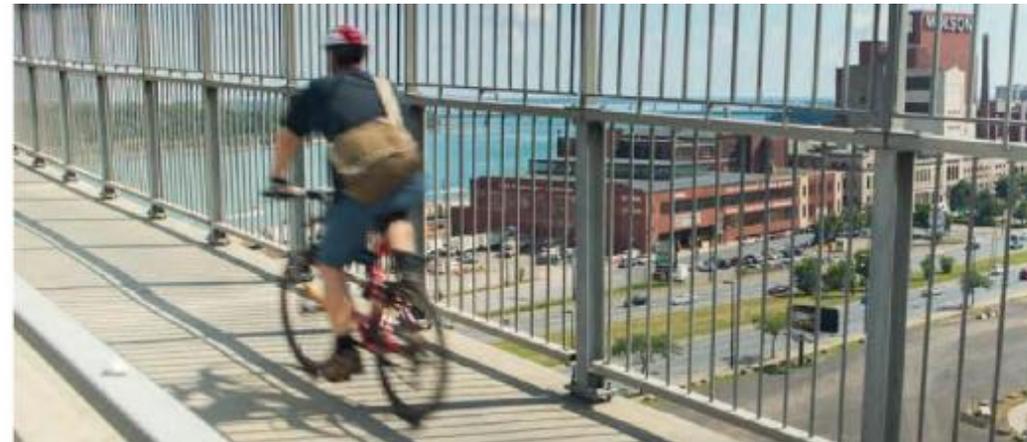
Difficulté de la réalisation d'un lien cyclable unique

Proximité des voies de circulation (2.9 km), voirie urbaine (2.0 m) et

Exposition aux conditions météorologiques particulières

Pont urbain à la géométrie atypique et exposé à des conditions météorologiques particulières.

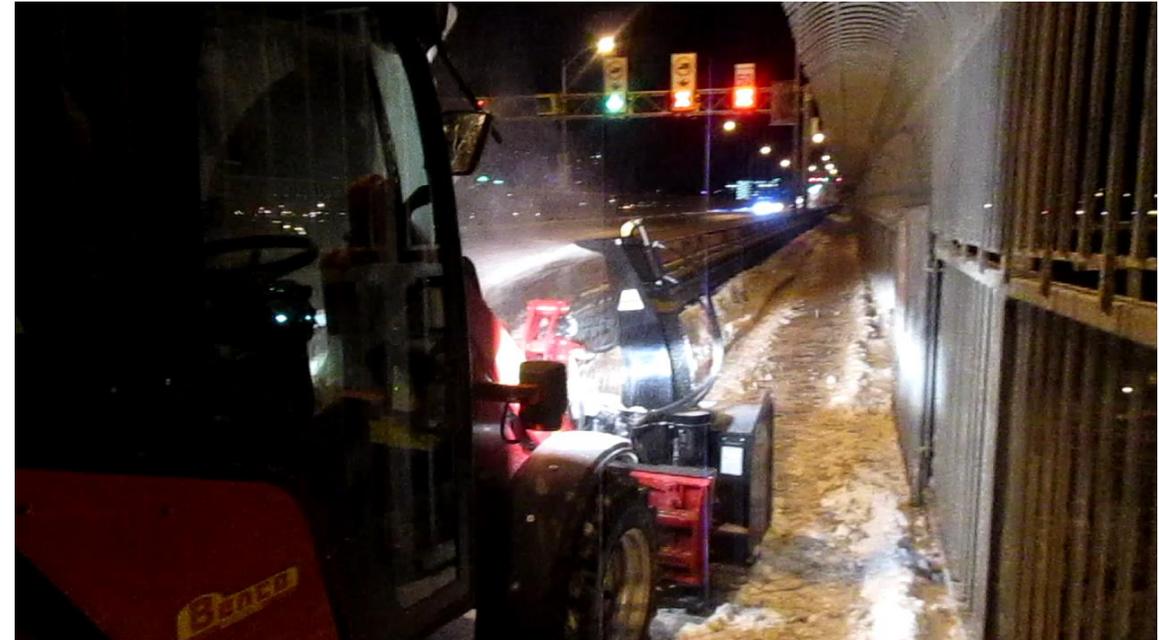
Équipement adapté aux conditions de la piste

- + Poids **maximal** de l'équipement incluant la remorque et les produits : 3800 kg
- + Longueur **maximale** hors tout (véhicule + remorque) : 7000 mm
- + Hauteur **maximale** de l'équipement: 2300 mm

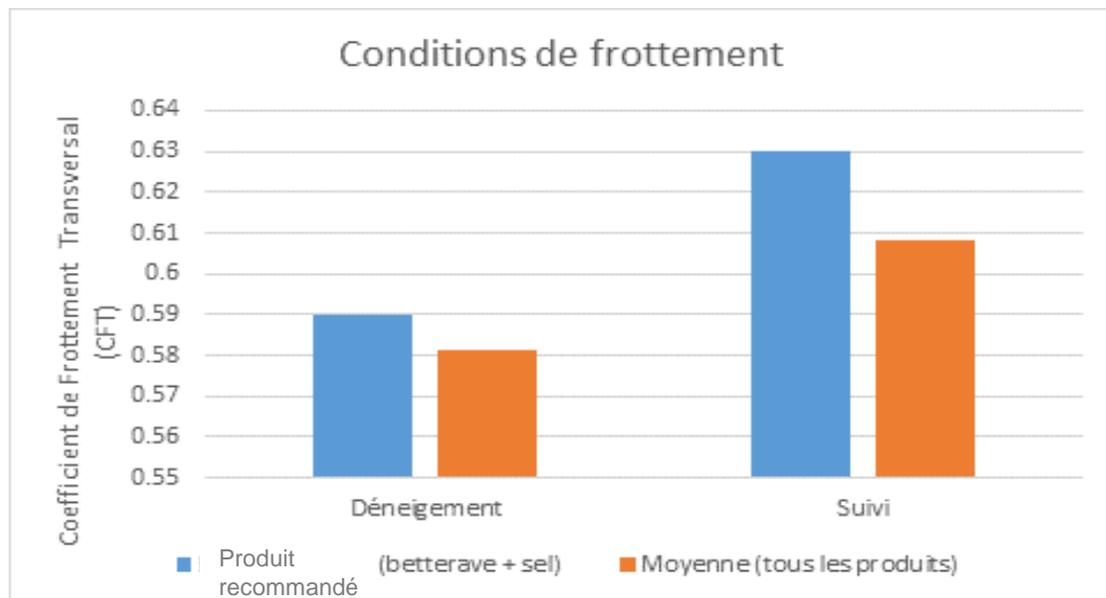
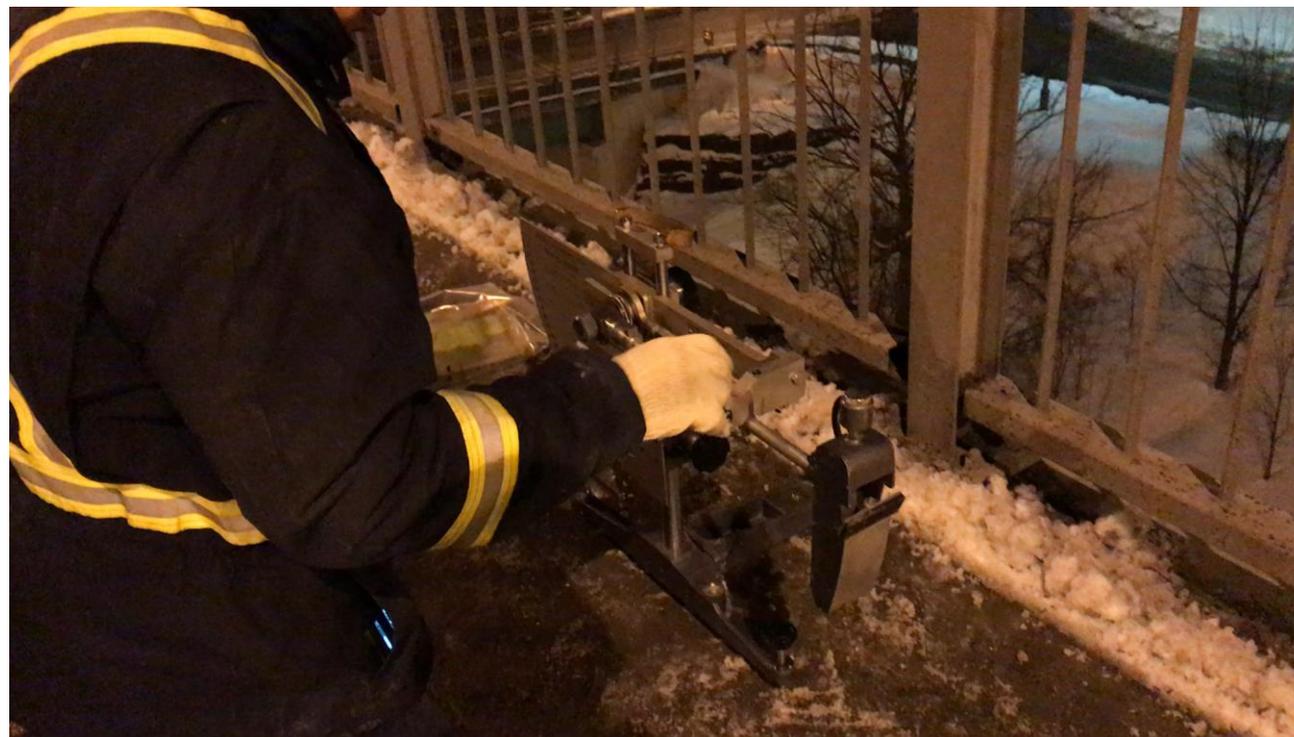
- + Évaluation qualitative
- + Évaluation quantitative – tests d'adhérence

À titre indicatif, le MTMDET suggère les valeurs de CFT estival suivantes pour la gestion de son réseau routier :

- 0,00 à 0,25 Très pauvre, pavage à corriger
- 0,25 à 0,40 Médiocre, intervention requise
- 0,40 à 0,55 Satisfaisant
- 0,55 à 0,70 Bon à très bon
- 0,70 à 0,99 Excellent, moyenne des pavages neufs

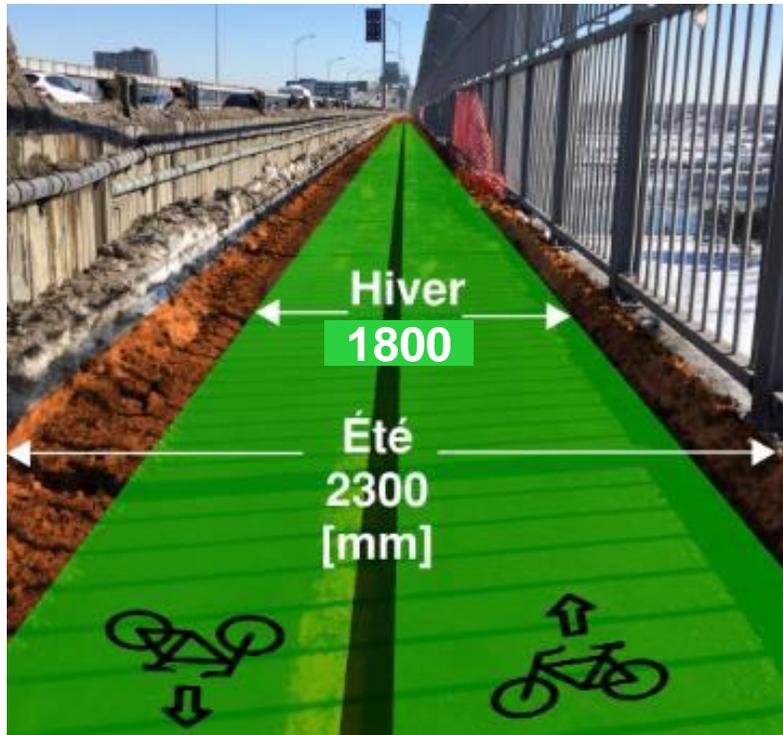
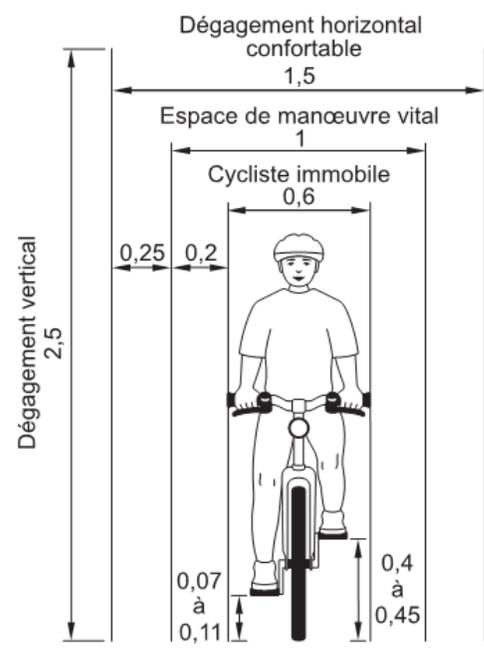
- + Largeur réduite en hiver (1200 mm – 1800 mm)
 - **conflit** en cas de croisement bidirectionnel
 - temps de **déneigement** augmenté afin d'obtenir une largeur de voie plus élevée

Scénario	Cumul de neige (cm)	Durée approximative (hr)	Largeur utile obtenue (mm)
1	Passage de la lame lisse, en un aller-retour (supposant que le véhicule avance à 4 km/hr)	0 - 3	1.0	1200 - 1400
2	Passage de la lame lisse, en un aller-retour (supposant que le véhicule avance à 4 km/hr)	5+	1.0 - 1.5	~1200
3	Passage de la lame lisse et soufflage, en un aller-retour	15+	2.0 - 3.0+	1700 - 1800
4	Soufflage seulement, en un aller-retour entre la section 2 et 5	15+	2.0 - 4.0	~1500
5	Soufflage seulement (pleine largeur), en un aller simple	15+	4.0+	1700 - 1800
6	Soufflage seulement, en un aller-retour entre la section 2 et 5	-glace et verglas-	2.0 - 4.0	1200 - 1500

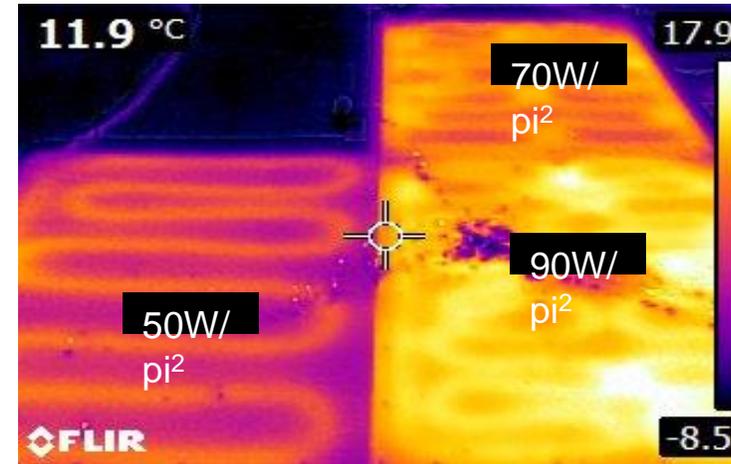
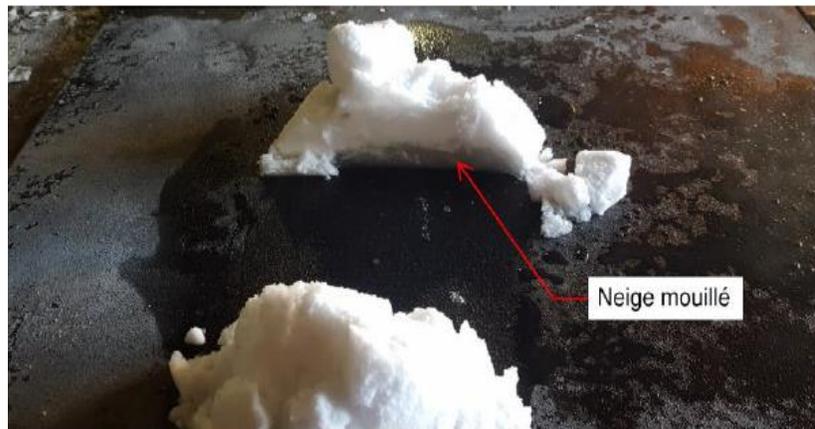
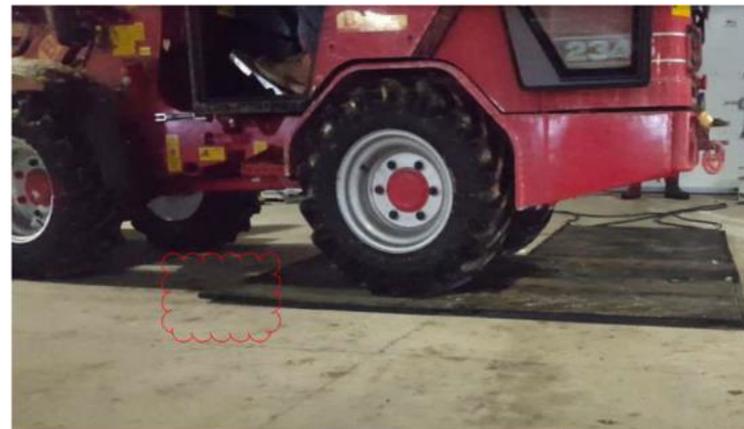
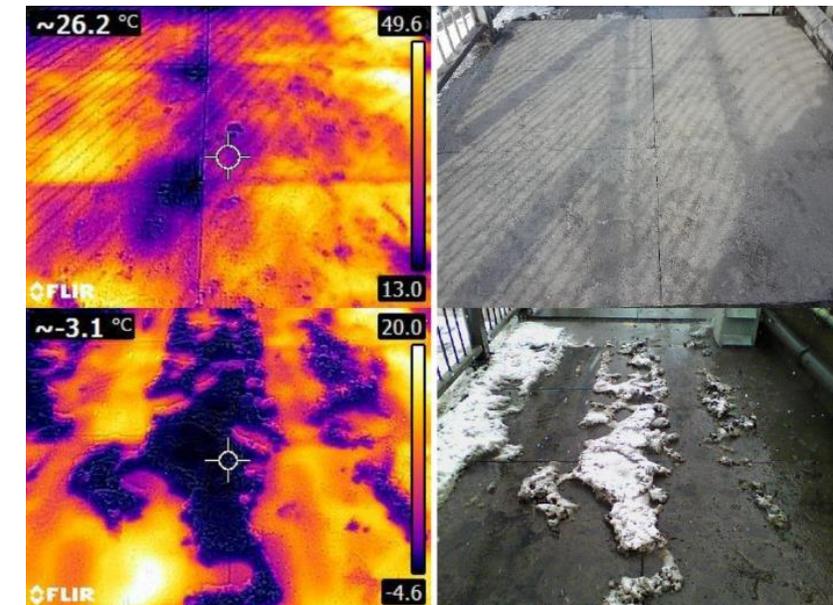
- Gradient de température max 60°C
- Difficulté de fonte des monticules de neige
- Soulèvement sous le passage des véhicules de déneigement
- Densité des fils conducteurs et température de surface

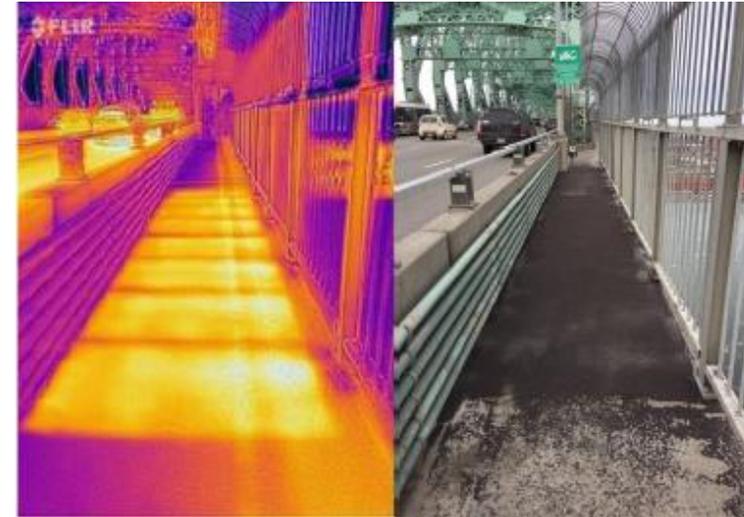
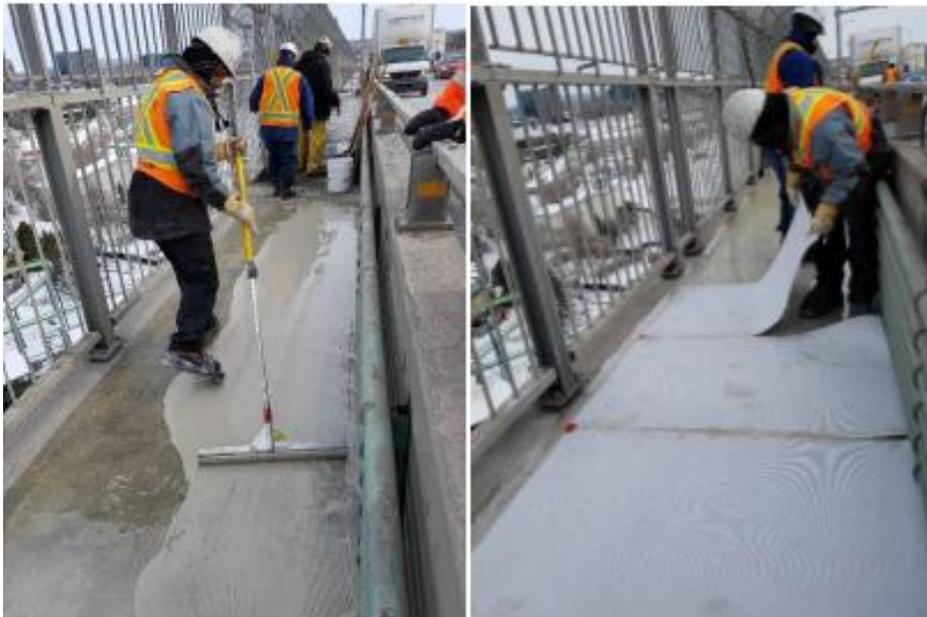
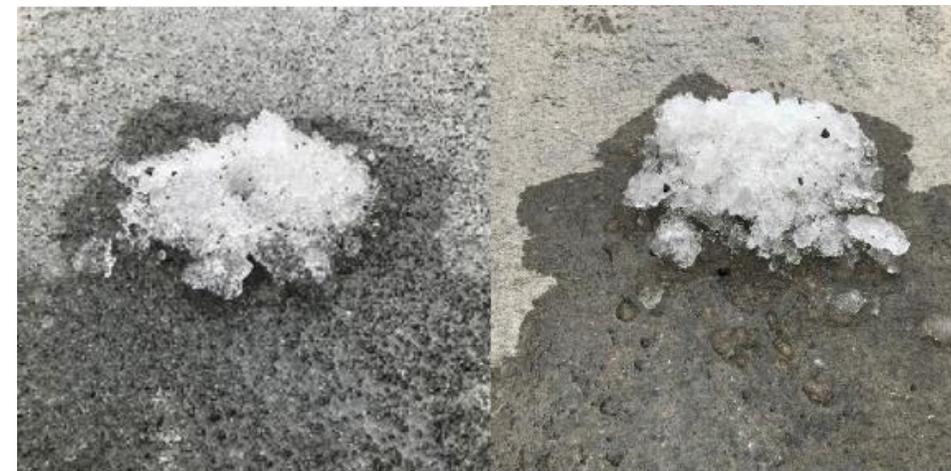
- + Puissance $560\text{W}/\text{m}^2$ ($52\text{W}/\text{pi}^2$)
- + Gradient thermique 15°C
- + Essai supplémentaire requis – 1 test effectué

Figure 6.4-20 : Monticule de neige après 50 minutes d'activation (à gauche sur la membrane, à droite sur la dalle du trottoir)

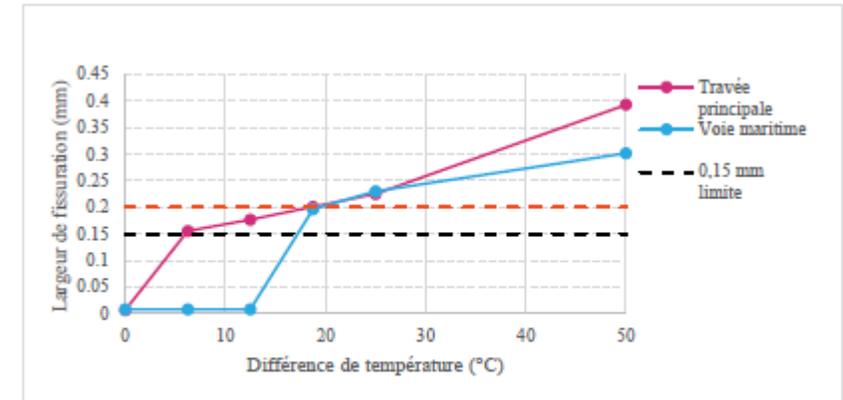
Figure 6.6-21 : Largeur de fissure vs différence de température pour la voie maritime et la travée principale

- Gradient thermique de 15°C avant fissuration supérieure à 0,2mm
- Isolation thermique requise

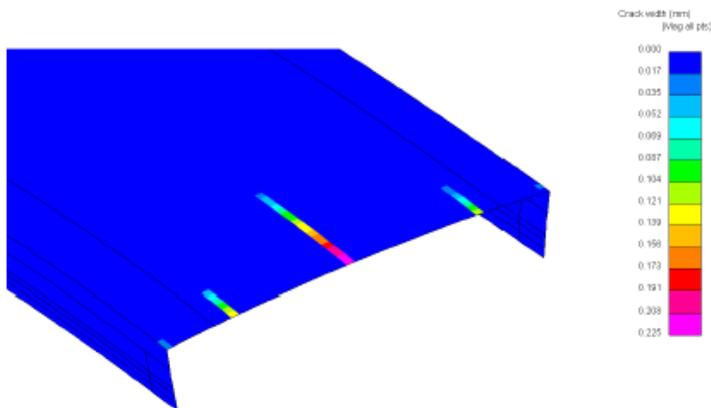
Figure 6.6-22 : Fissuration à l'extrémité de la section de la travée principale à une différence de température de 25°C. Un comportement similaire a été constaté pour la section de la voie maritime de la piste multifonctionnelle.

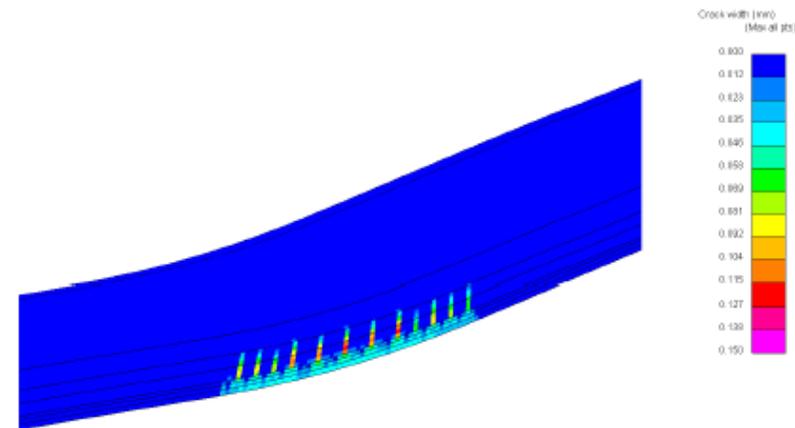
Figure 6.6-23 : Fissuration sur les côtés de la section de la travée principale à une différence de température de 50°C. Un comportement similaire a été constaté pour la section de la voie maritime de la piste multifonctionnelle.
