INFRA 2019

Étude comparative de chaussées isolées
Isolant rigide vs Verre cellulaire
Rouyn-Noranda – Phase 1

Pierre Moses, ing. Décembre 2019

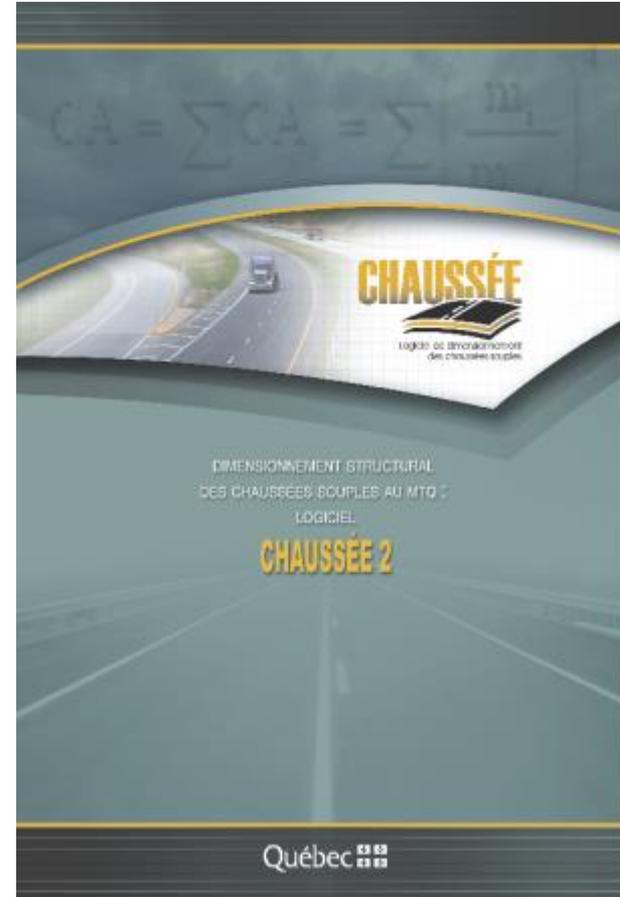
1. Infrastructure existante drainée utilisée par la ville.
2. Infrastructure conventionnelle (épaisseur suffisante pour respecter les critères de soulèvement) et drainée.
3. Infrastructure avec isolant rigide (respectant les critères de soulèvement) et drainée.

Les trois options seront analysées avec le logiciel
Chaussée 2 du MTQ

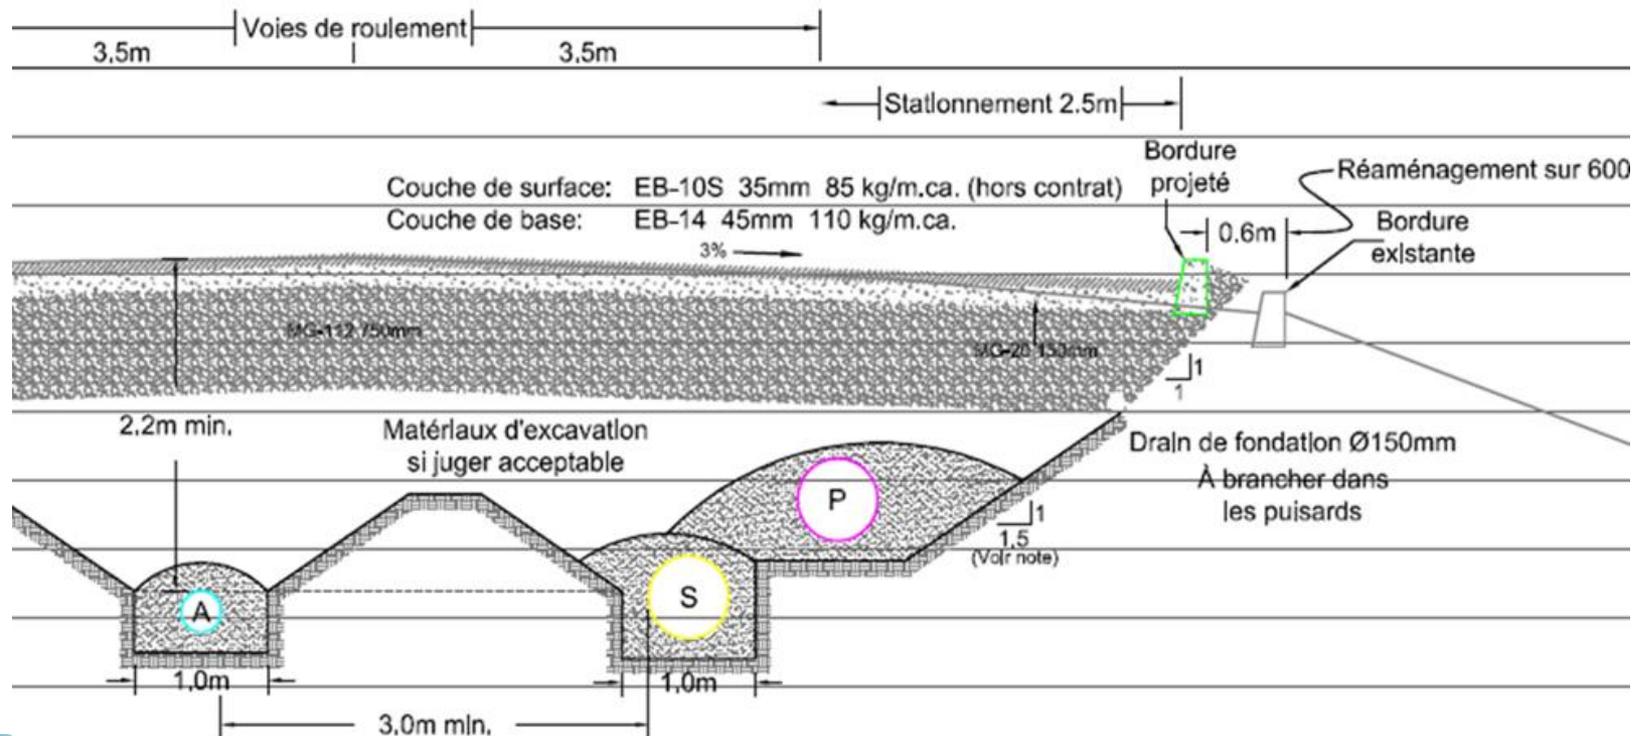
► Coupe type chemin Trémoy 0 + 520

- ▶ Structure Trémoy 2009 (structure existante):
 - MG-112: 750 mm
 - MG-20: 150 mm
 - EB-14: 80 mm
- ▶ **Soulèvement: 120 mm (non-conforme)**
- ▶ Coût: 54,38 \$/m² (2010)

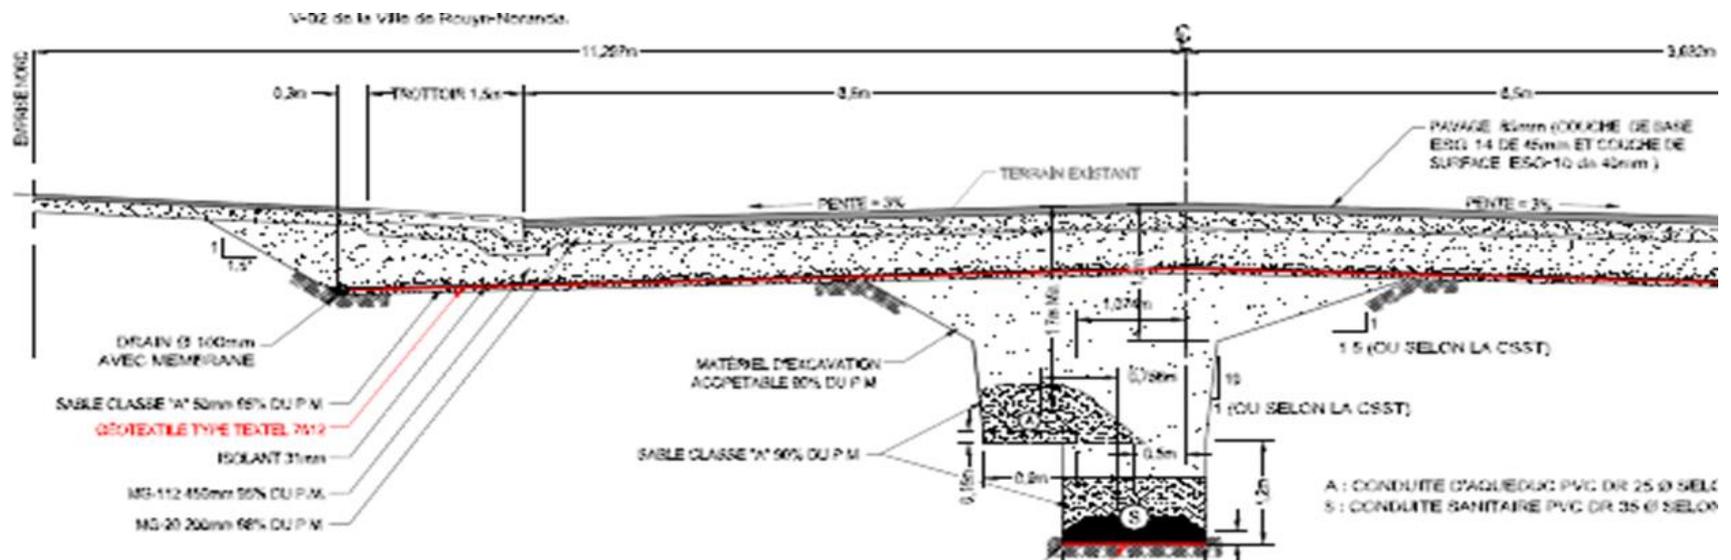
- ▶ Coupe type Richelieu structure isolée 31 mm

- ▶ Structure isolée 31 mm:
 - SP: 50 mm
 - Polystyrène expansé: 31 mm
 - MG-112: 450 mm
 - MG-20: 200 mm
 - EB-14: 85 mm
- ▶ Soulèvement: 68 mm ok
- ▶ Coût: 62,07 \$/m² + 14 % (2010)

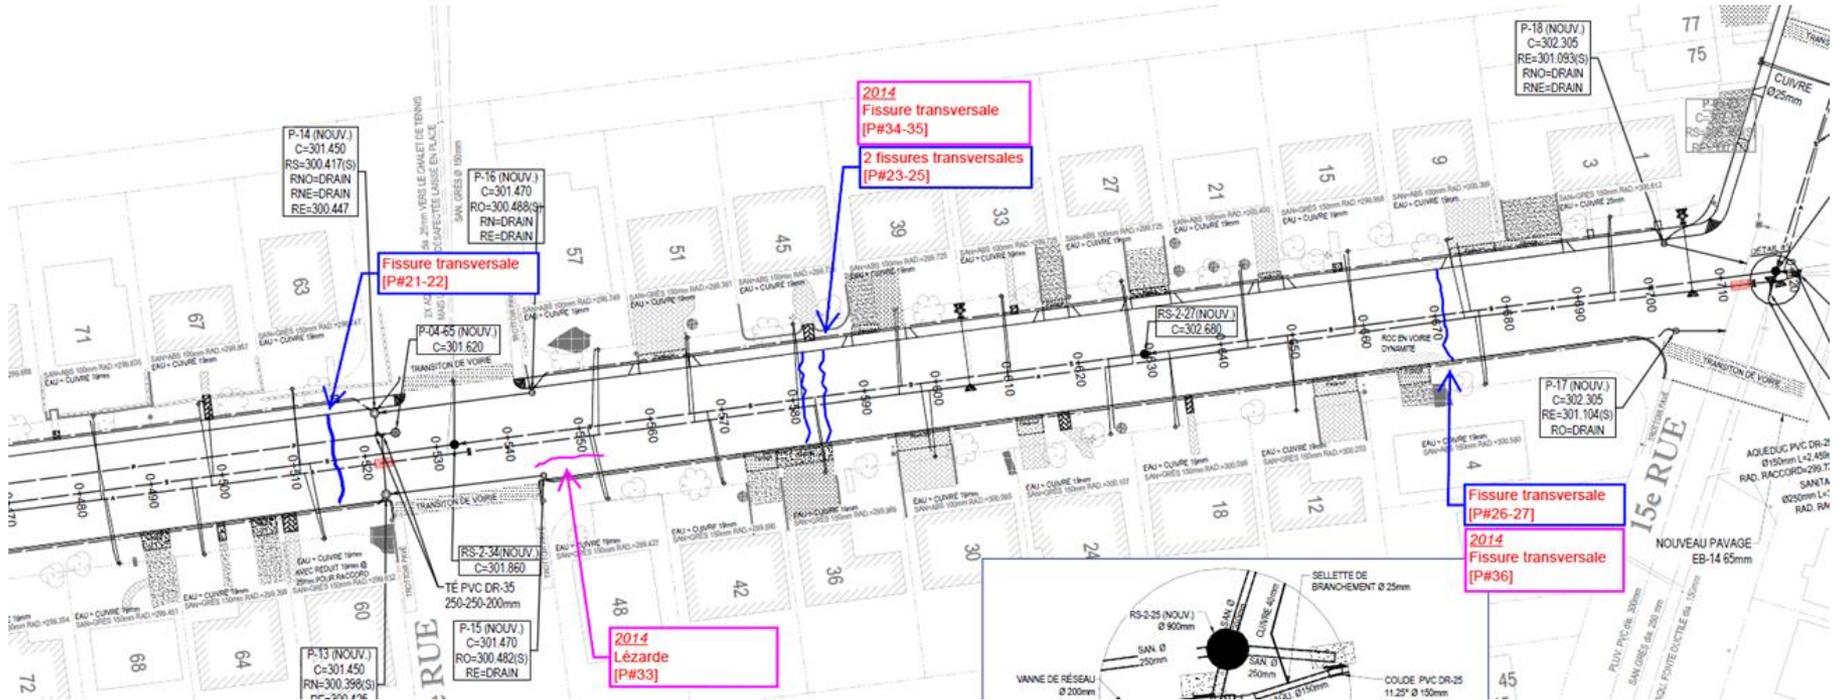
Ave Richelieu section 1

Rapport 2014

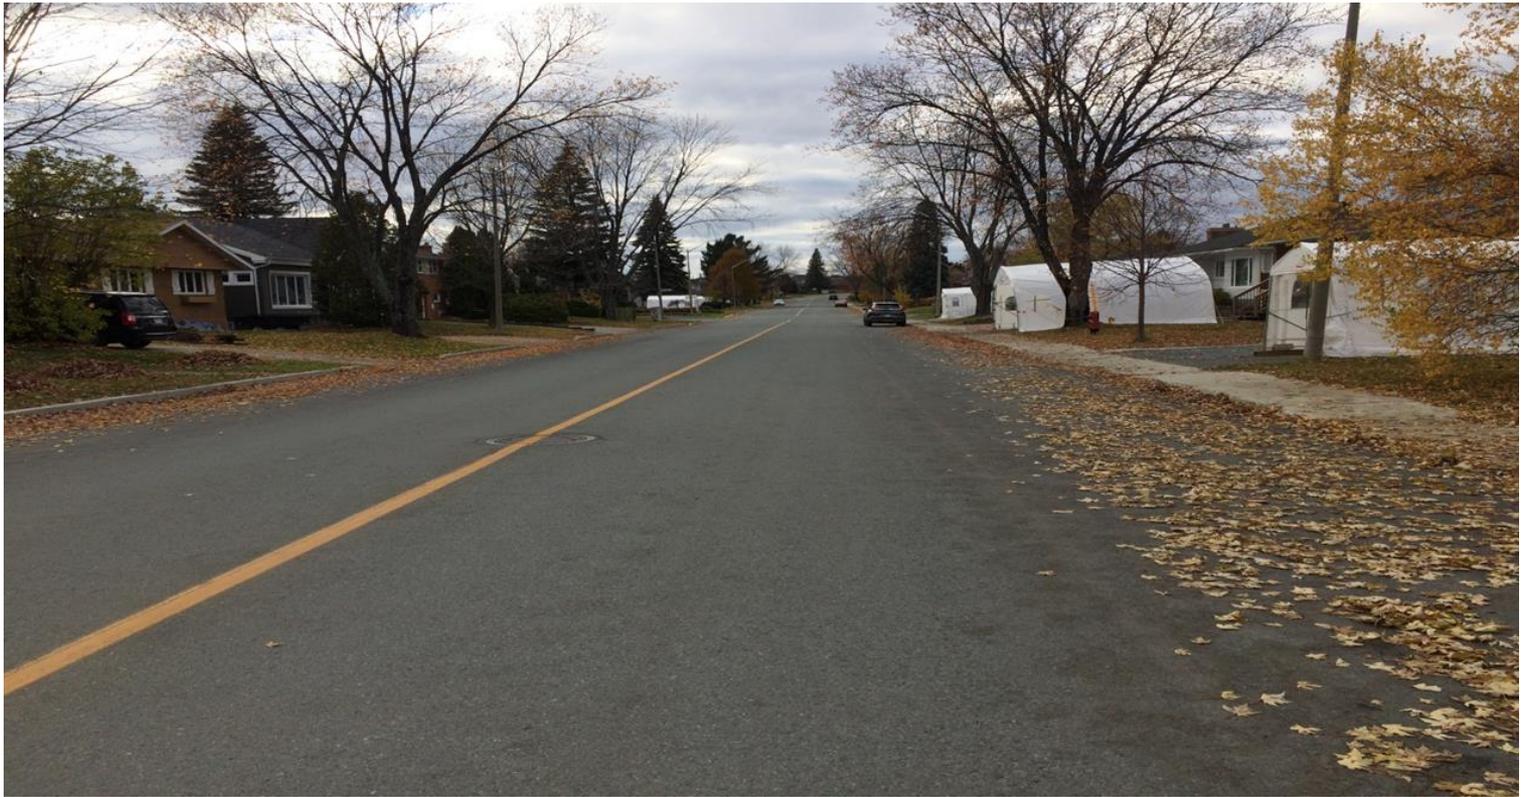
▶ 30 octobre 2019

Résultats après 9 ans

Ave Richelieu section 1

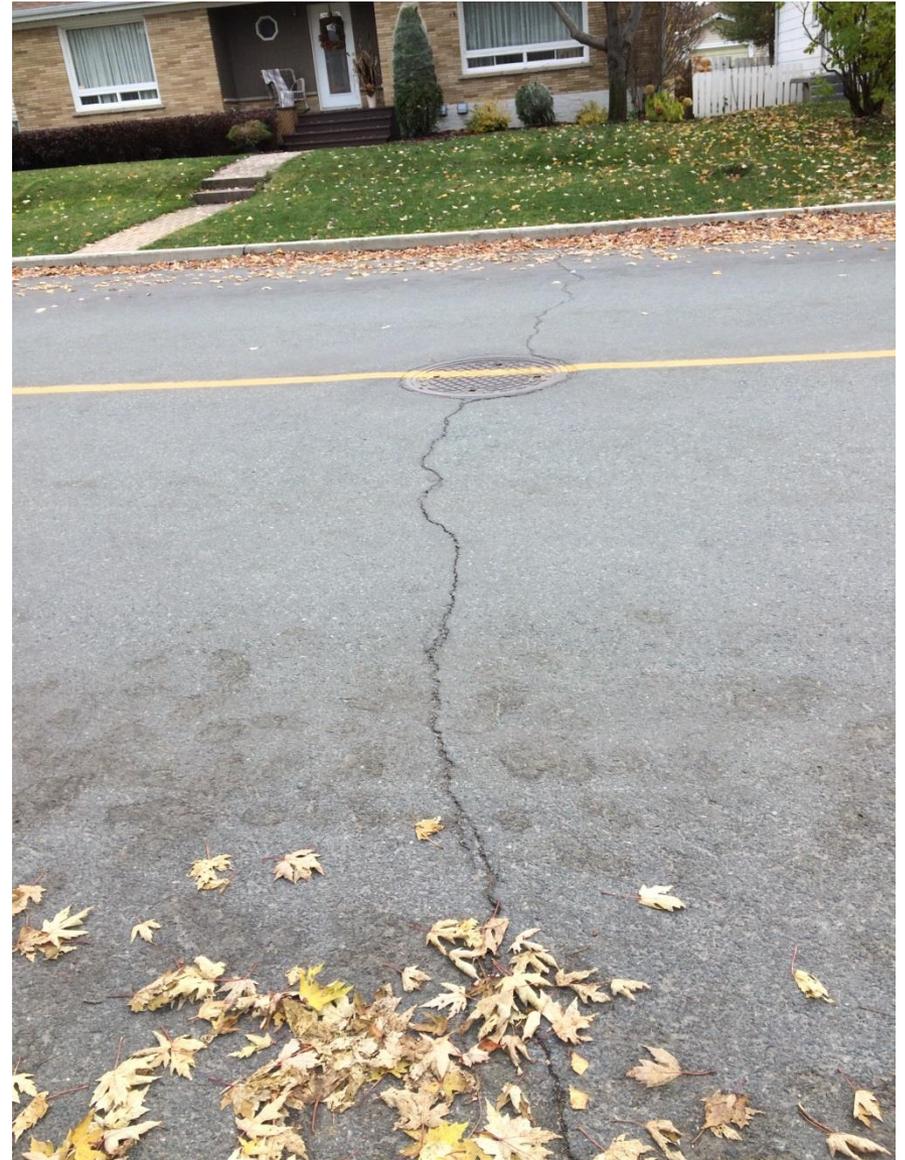
▶ 30 octobre 2019

Résultats après 9 ans

Ave Richelieu section 1

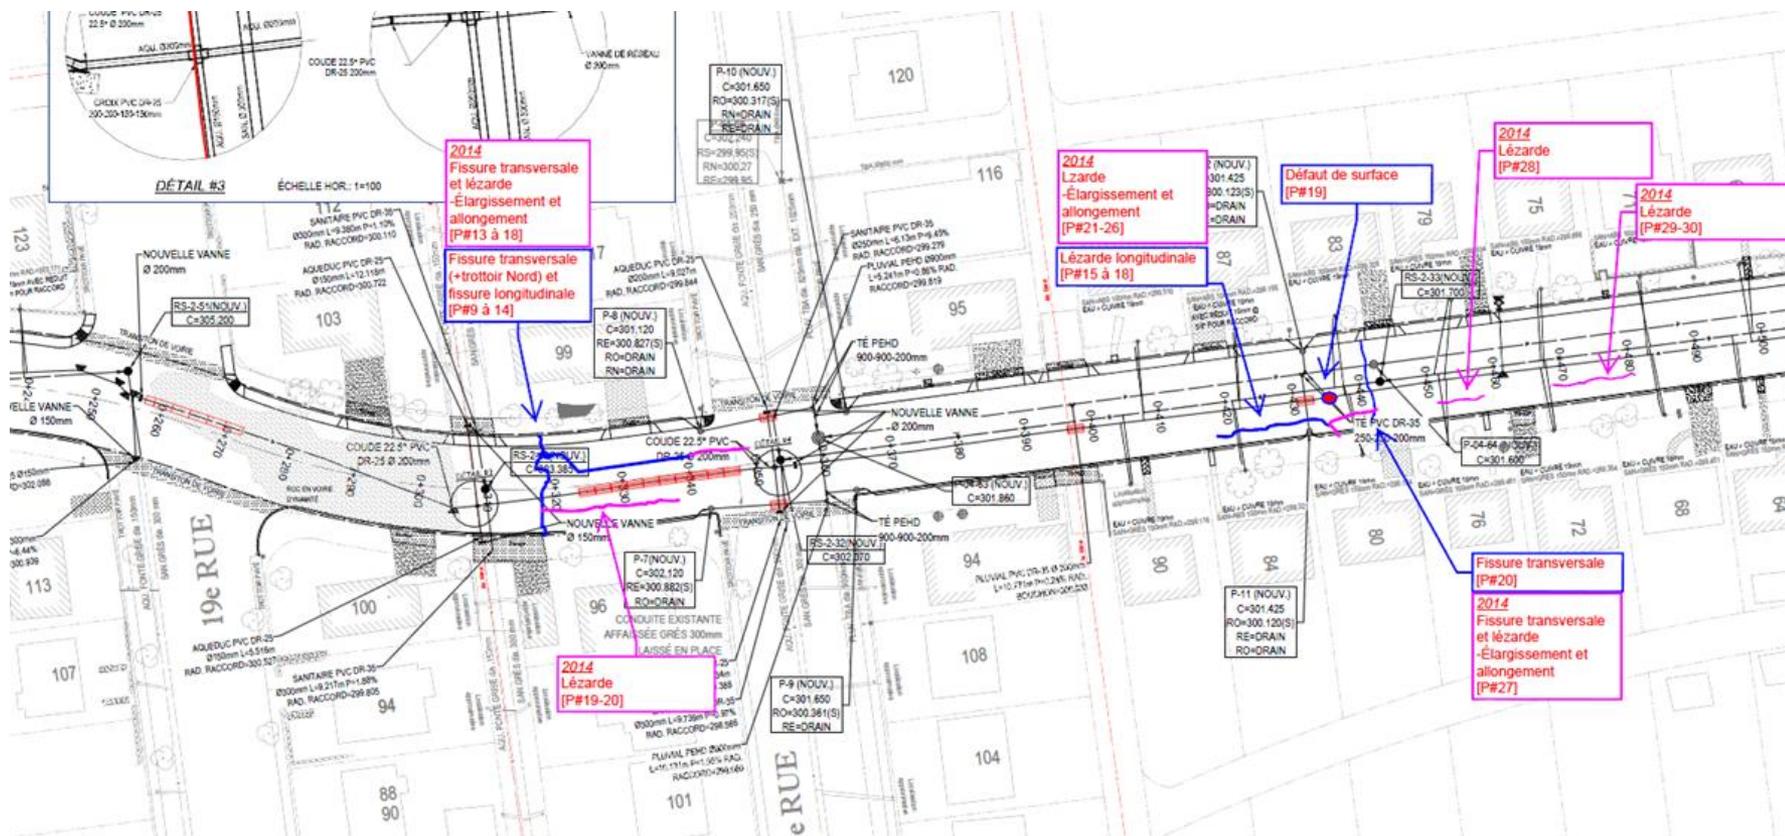
Ave Richelieu section 2

Rapport 2014

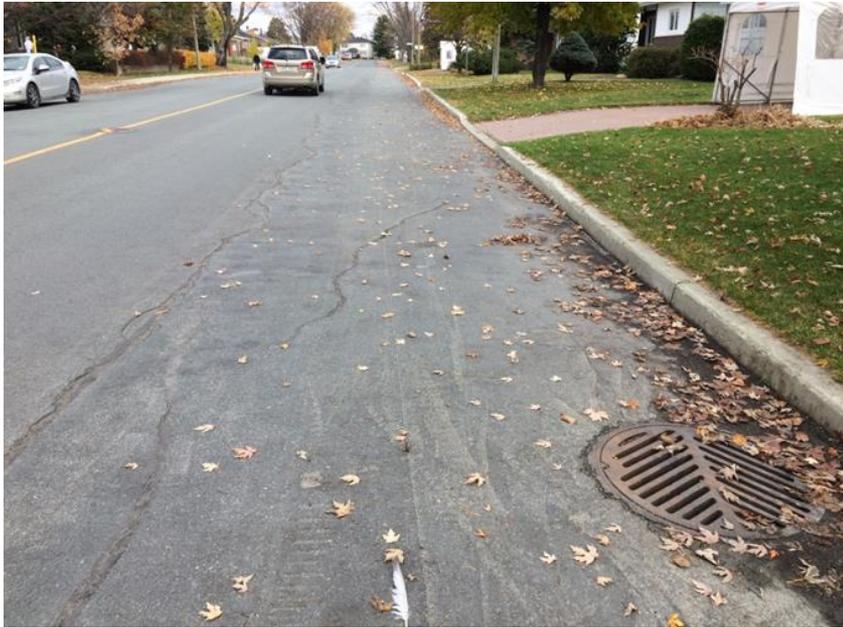
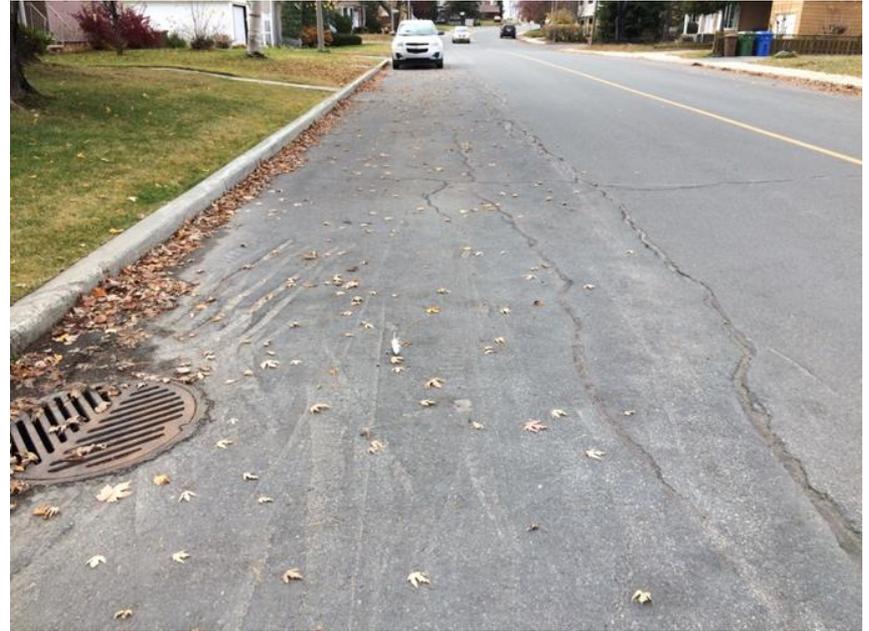
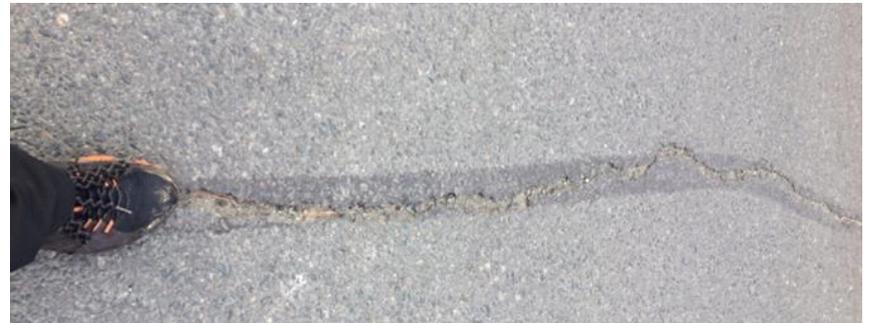
Résultats après 9 ans

Ave Richelieu section 2

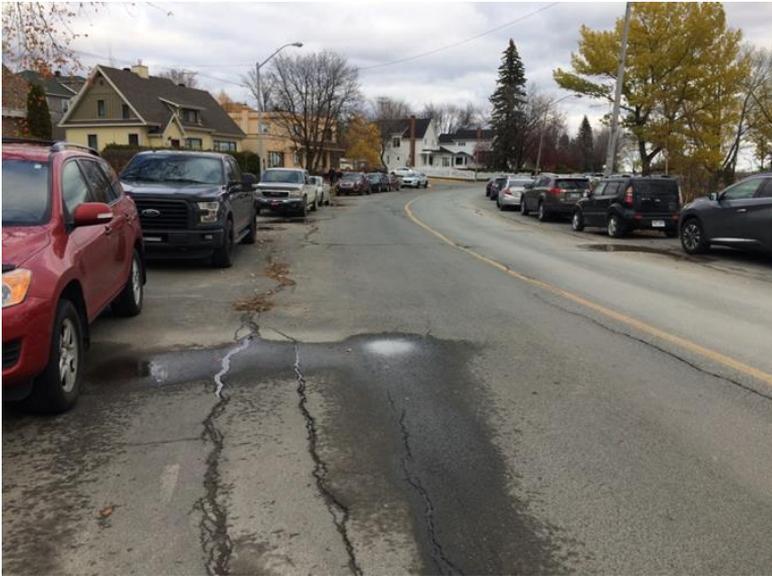
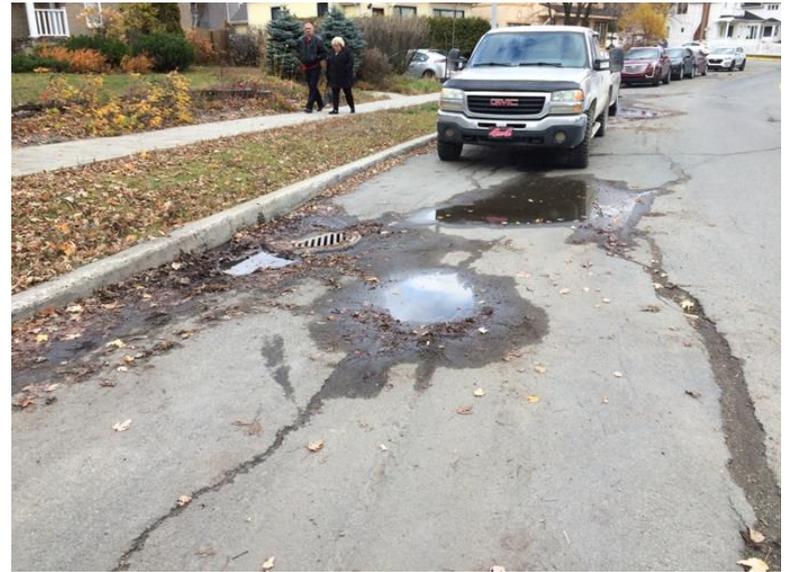
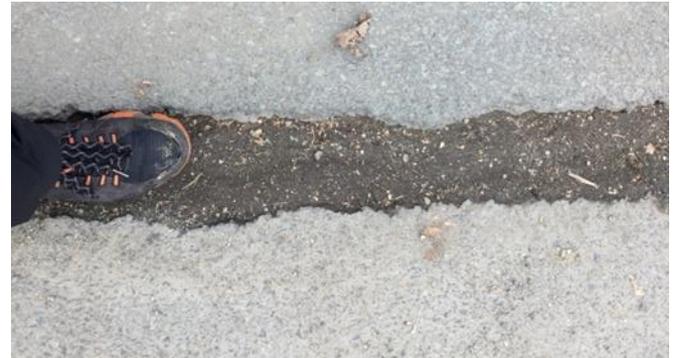
- ▶ Photos du chemin Trémoy construit en 2008–2009

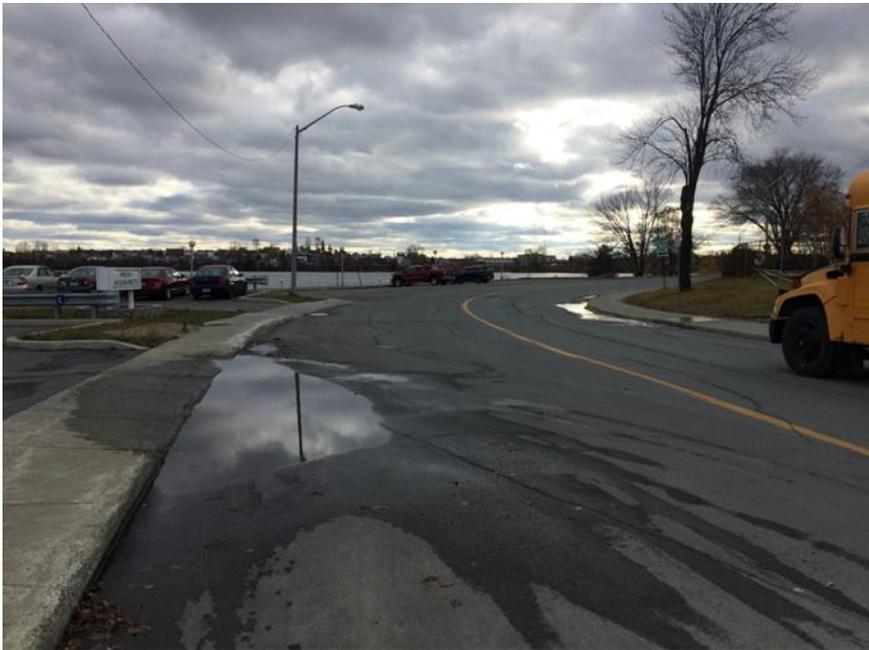
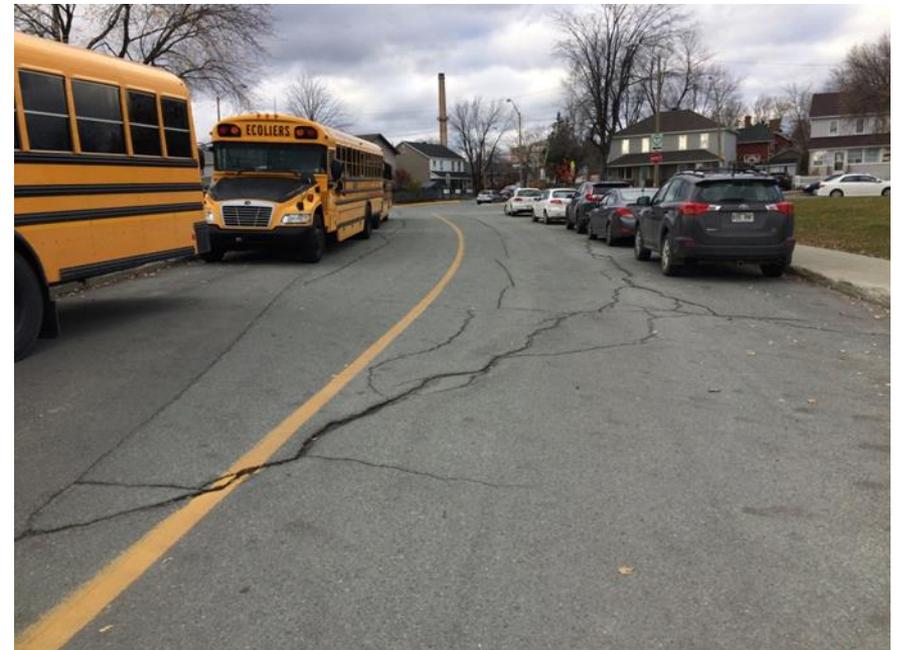
- ▶ Photos du chemin Trémoy construit en 2008–2009

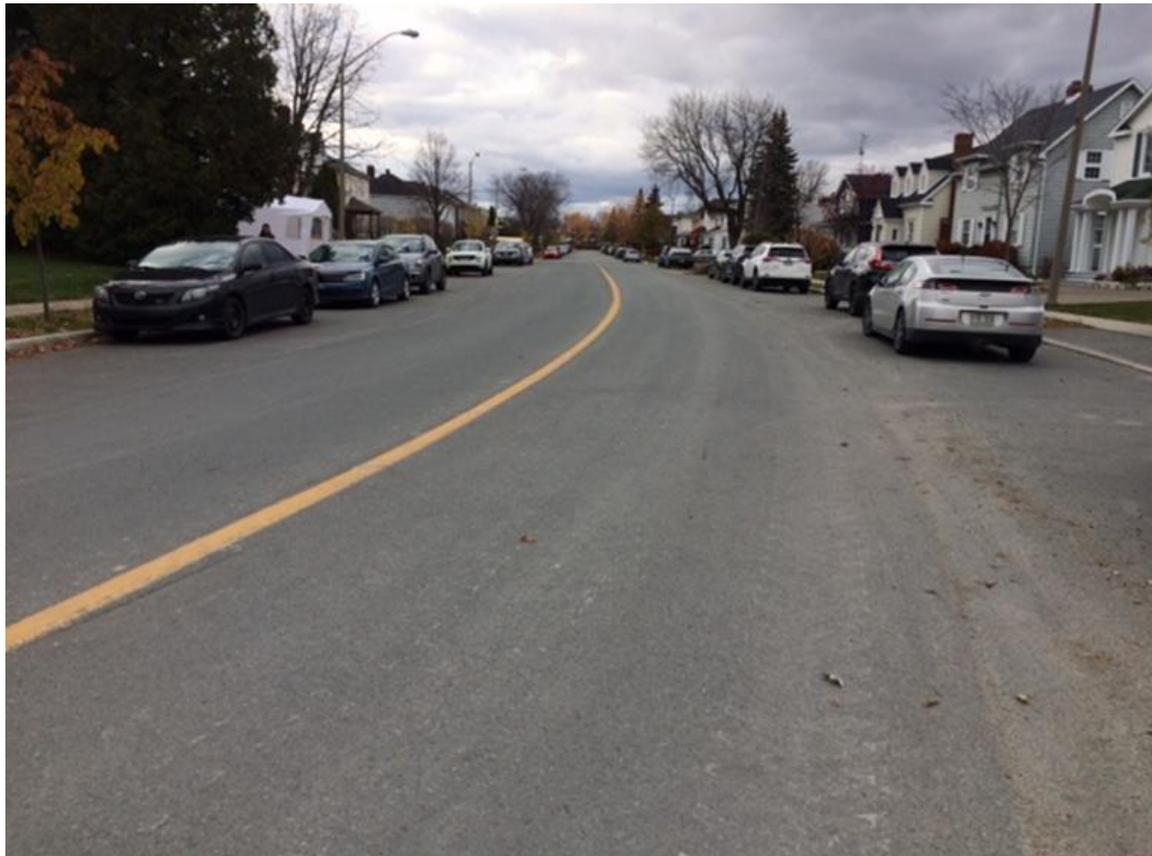
- ▶ Photos du chemin Trémoy construit en 2014

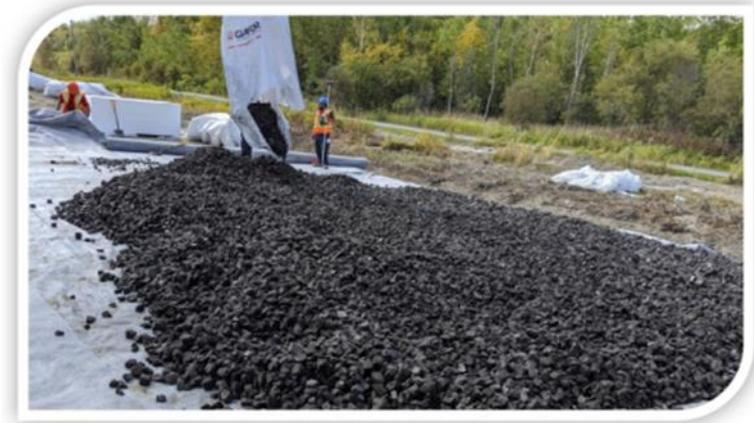
- ▶ Section témoin en verre cellulaire de 20 m de longueur. Réalisés en septembre 2019.

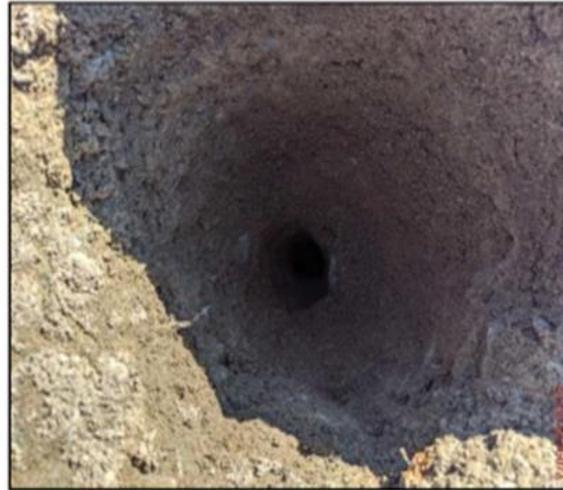
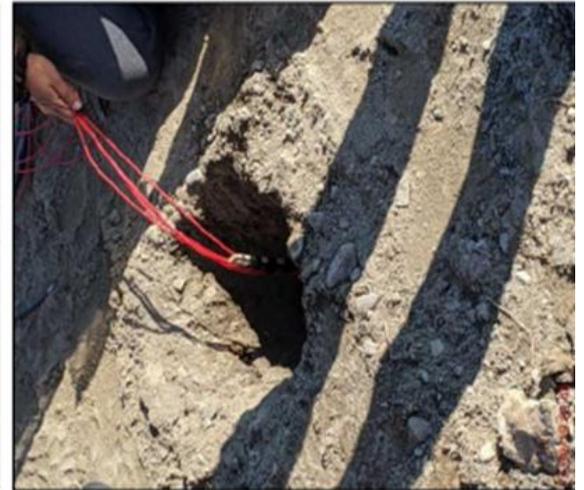
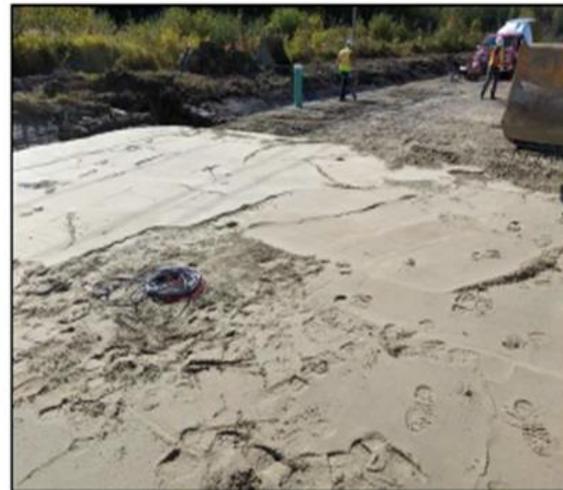
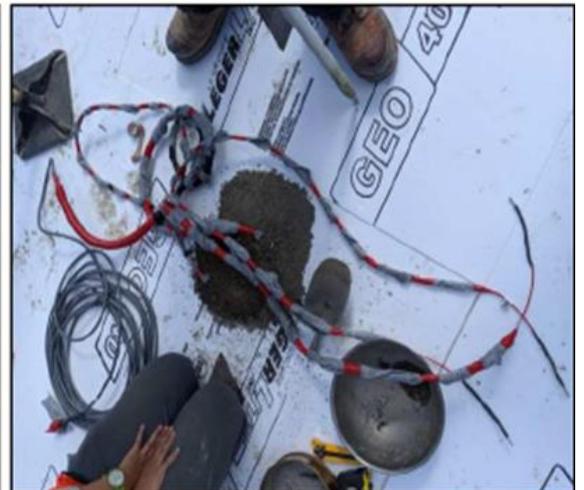
Disposition
des
thermistances
sous l'infra
de chacune
des sections

- ▶ Disposition des thermistances sous l'infra chacune des sections

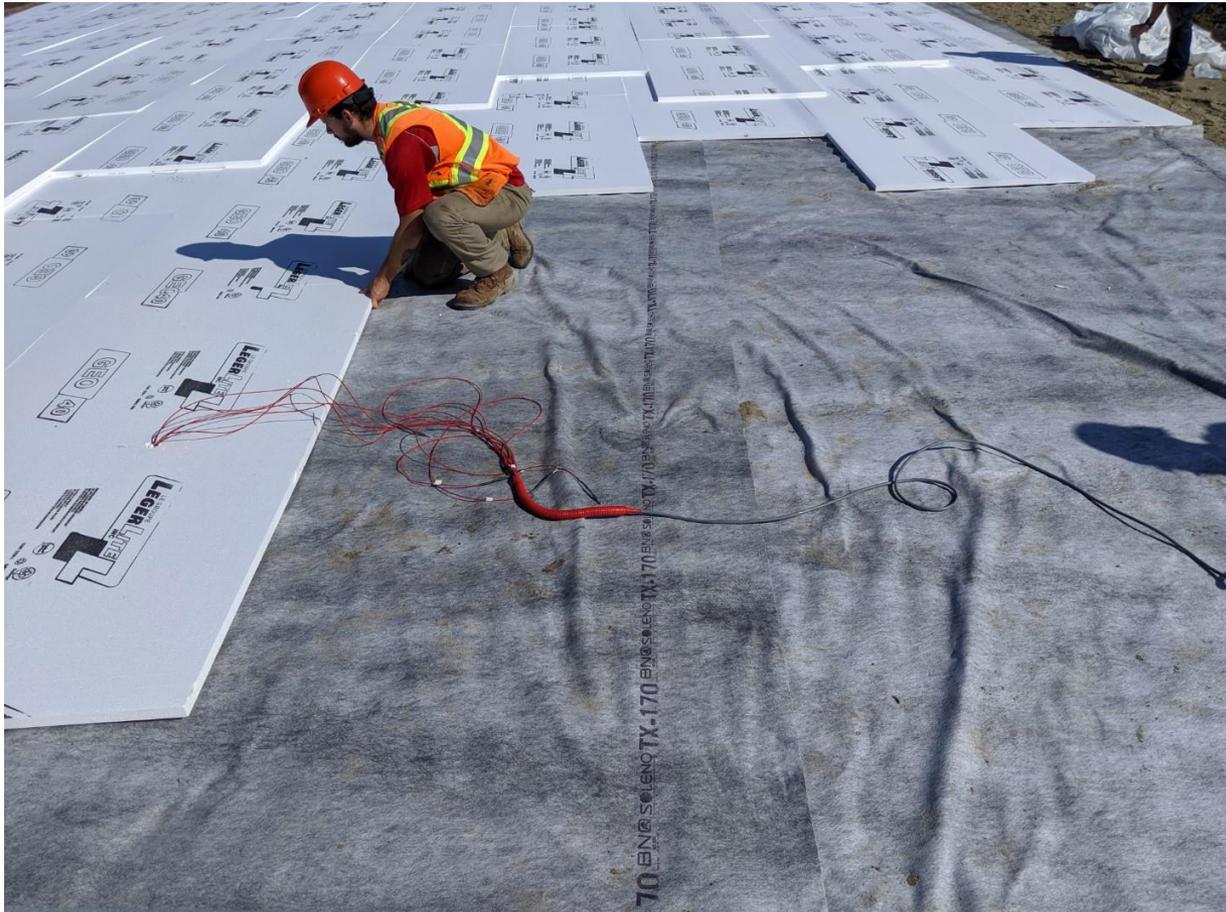
Pose de l'isolant rigide

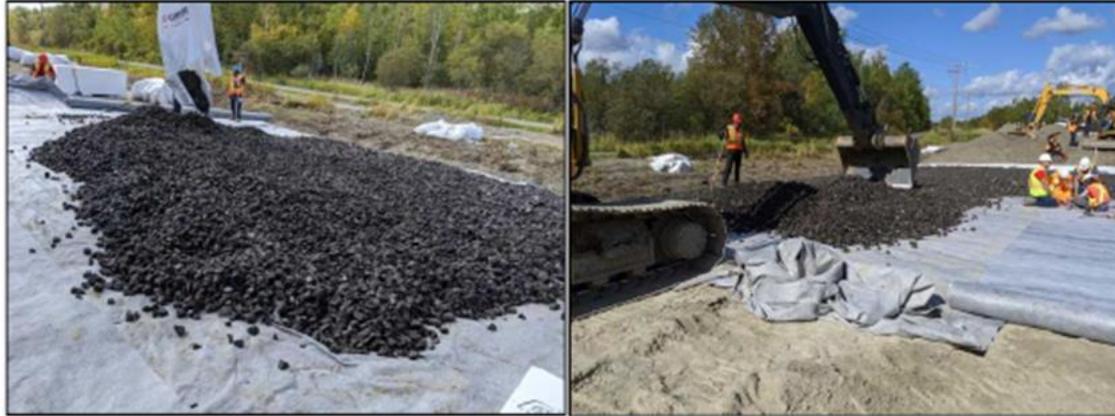
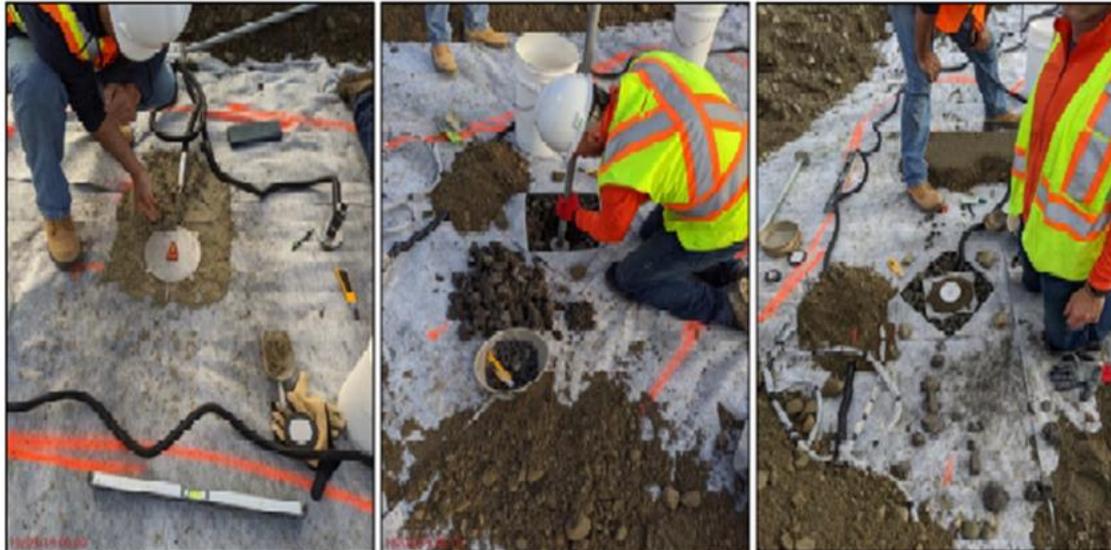
- ▶ Disposition de 4 sondes sous l'infra pour la section avec verre cellulaire
- ▶ Installation de géotextile et d'isolant
- ▶ Ajout de 2 appareils de mesures à la section en verre cellulaire

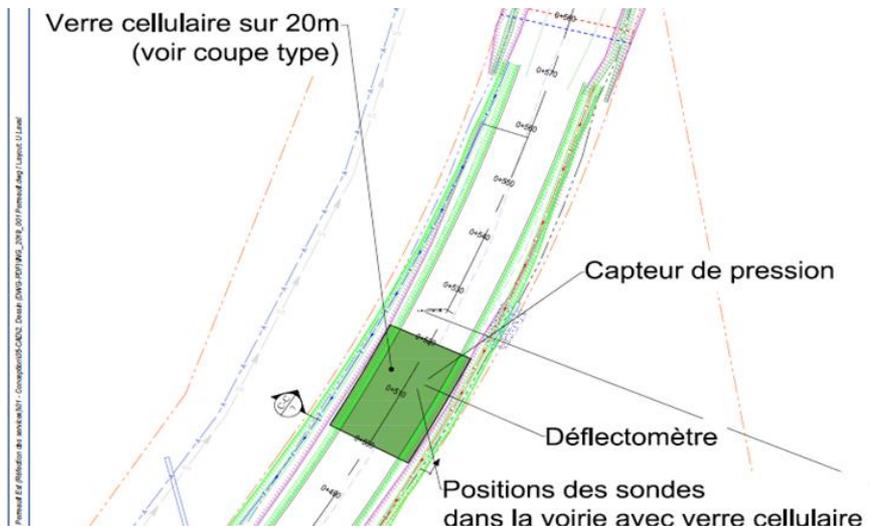
- ▶ Câbles amenés sous la chaussée vers une boîte en PVC en bordure de la route
- ▶ Mesure de la progression du gel à l'intérieur et sous la chaussée
- ▶ Relevés d'élévation de la chaussée à différentes périodes
