# Guide d'auscultation des voies cyclables en revêtement souple

INFRASTRUCTURES  
DE SURFACE

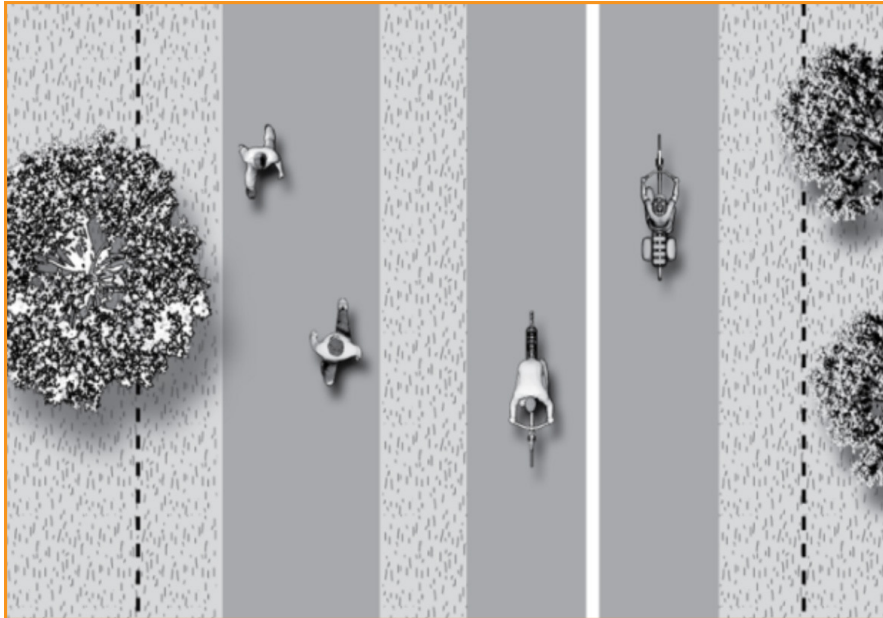
**Figure 2.9:**  
Piste cyclable en site propre (vue en plan)

La piste cyclable en site propre possède sa propre emprise et elle est habituellement bidirectionnelle. Elle devient un sentier polyvalent lorsque les piétons, patineurs, trottinettes ou fauteuils roulants partagent le même espace que les cyclistes. Lorsqu'il y a une circulation importante de piétons, on aménage généralement un sentier en parallèle. Cette piste cyclable se retrouve en milieu urbain ou rural.
