Bilan du niveau de service du réseau cyclable à l'aide des indicateurs d'état

Présentateurs : Jean Carrier, ing., M.Ing. et Nam Nguyen, ing.
Direction de la mobilité

Date : 29 novembre 2021

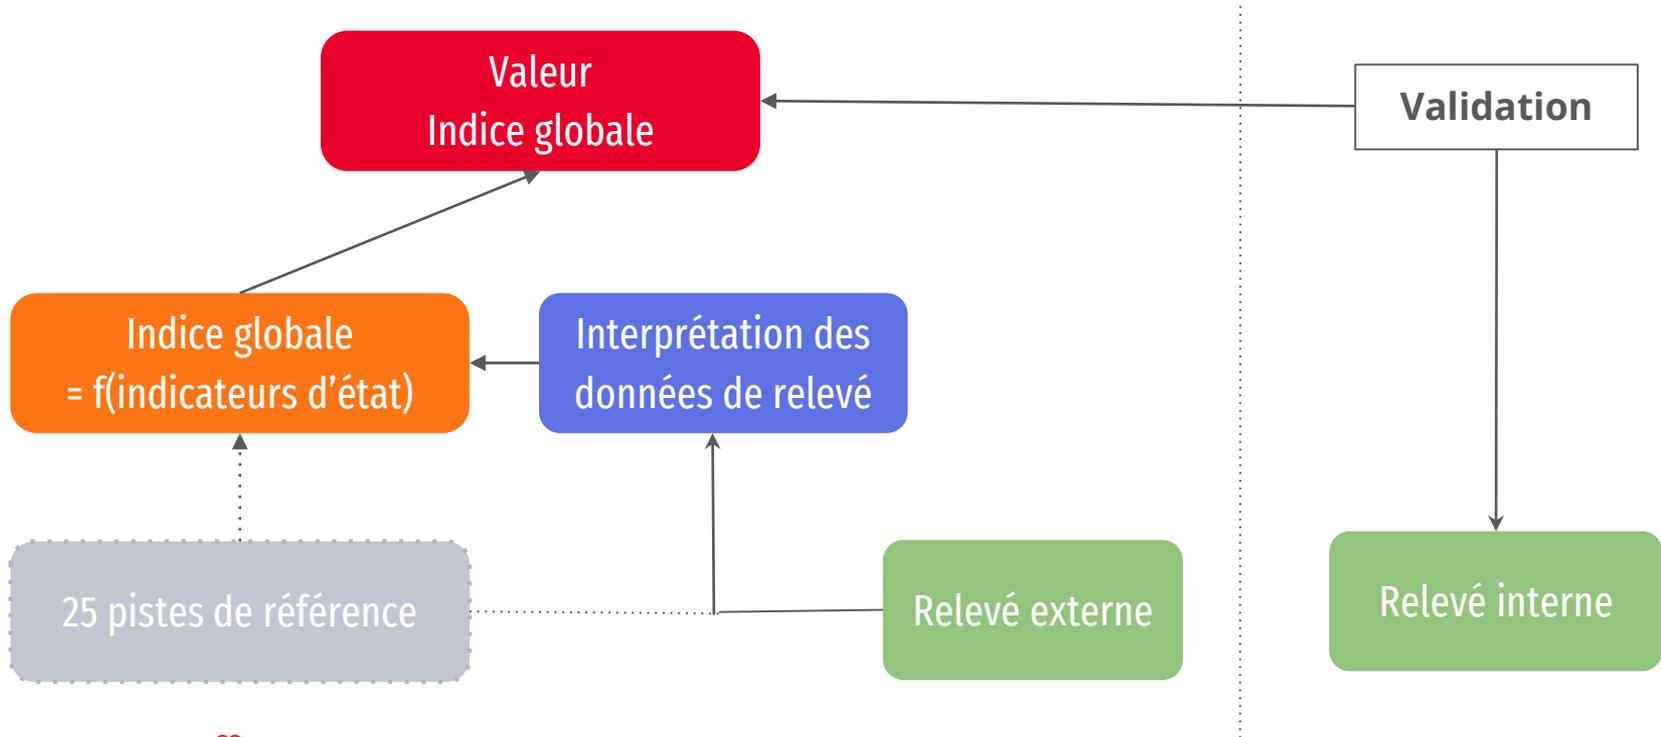
Schéma d'analyse

- Recherche d'un indicateur représentatif du niveau de service offert aux usagers
- Pondération des observations du relevé
- Actualisation de la méthodologie

- Banc de référence avec un panel d'usagers d'expériences diverses
- Corrélation des observations avec le niveau de service évalué pour chaque piste
- Développement d'un modèle - linéaire - pour le calcul de l'indicateur d'état
- Application globale aux données recueillies pour l'ensemble du réseau
- Validation des résultats

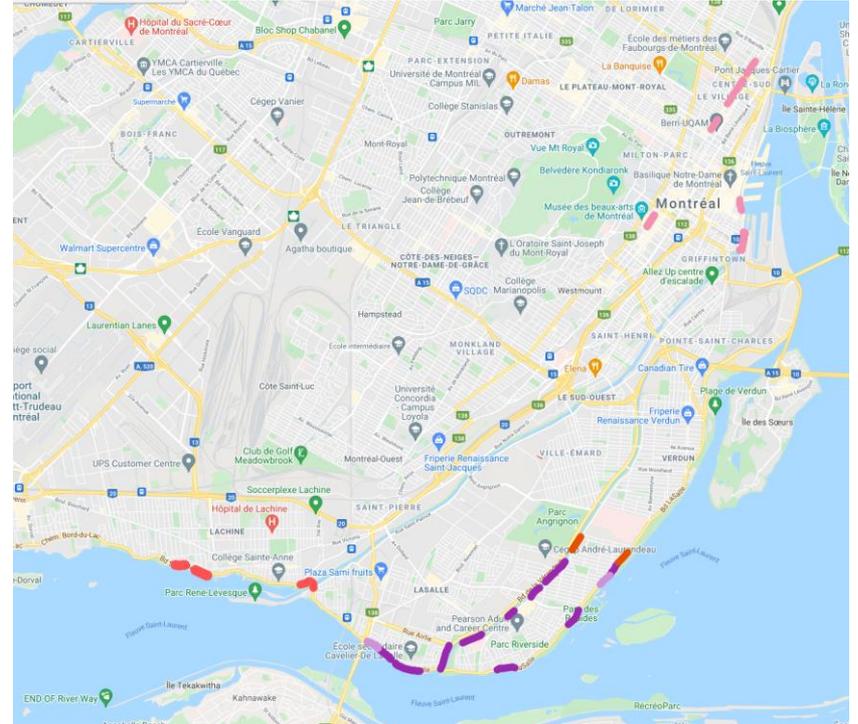
Pistes de référence / Localisation

- 25 pistes de différentes conditions

- 25 usagers avec d'expériences diverses (pratique régulière et sportive)

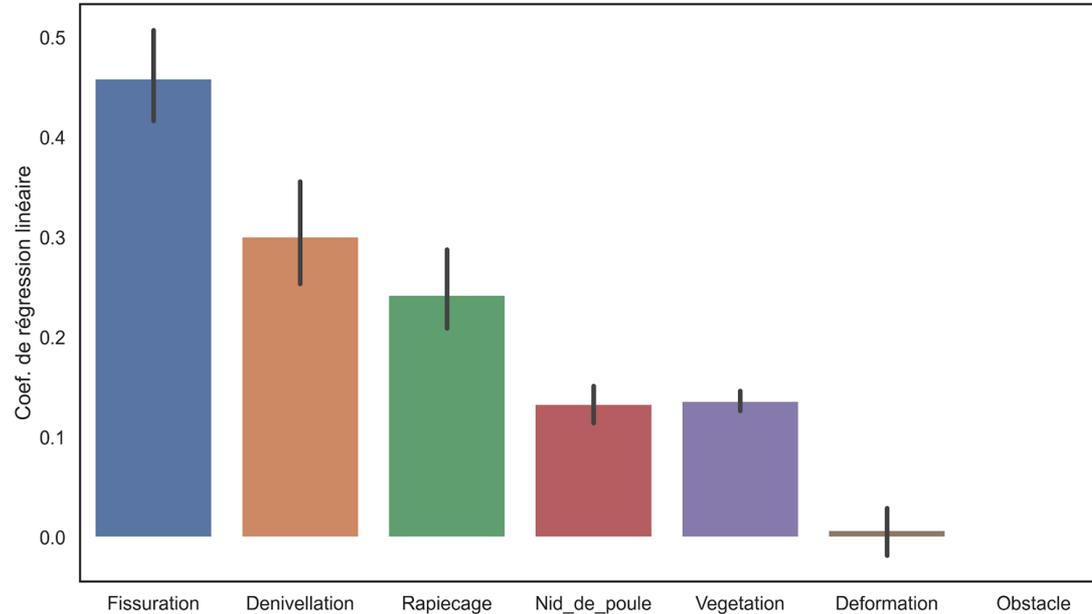
Modèle linéaire / Coefficients

$$CG = 0.37 \cdot FIS + 0.22 \cdot DEV + 0.17 \cdot RCT + 0.07 \cdot NDP + 0.11 \cdot VGT$$

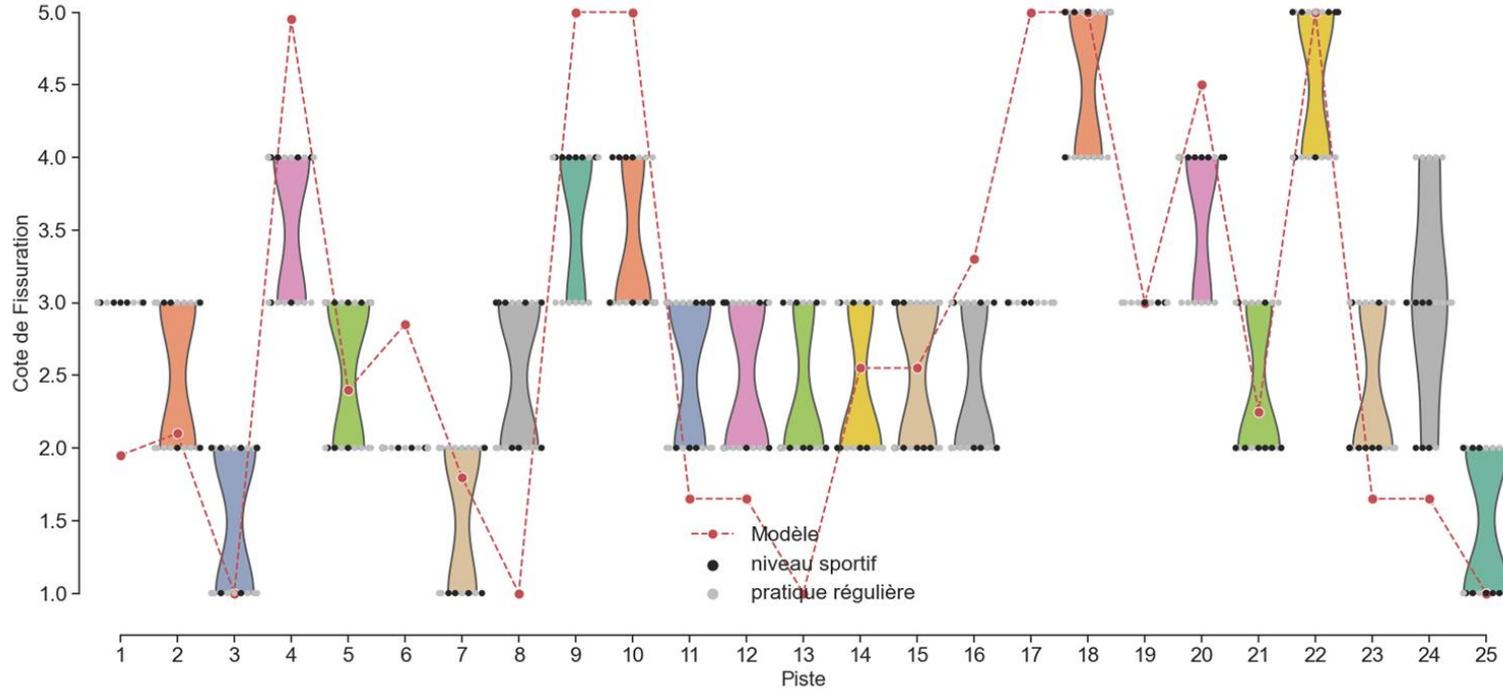
Interprétation / Indice de fissuration / Calage expérimental

- Caler la relation linéaire entre les indices de dégradation et la densité équivalente

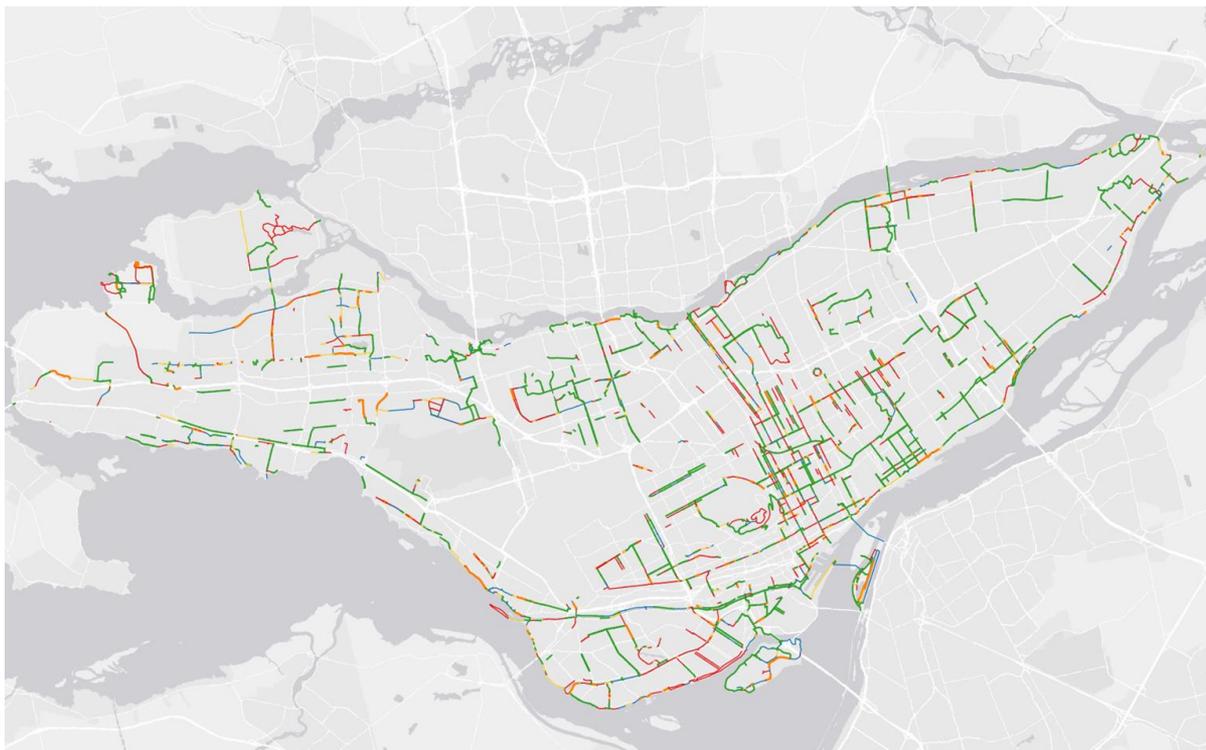
Bilan / Réseau

- ✓ — Bon
- ✓ — Excellent
- ✓ — Mauvais
- ✓ — Moyen
- ✓ — Très mauvais
