RÉHABILITATION DU COLLECTEUR D'ÉGOUT GRAND TRUNK

Rosa Alvarez, ing. DESS
Chargée de projets
Direction de l'épuration des eaux usées

PLAN DE LA PRÉSENTATION

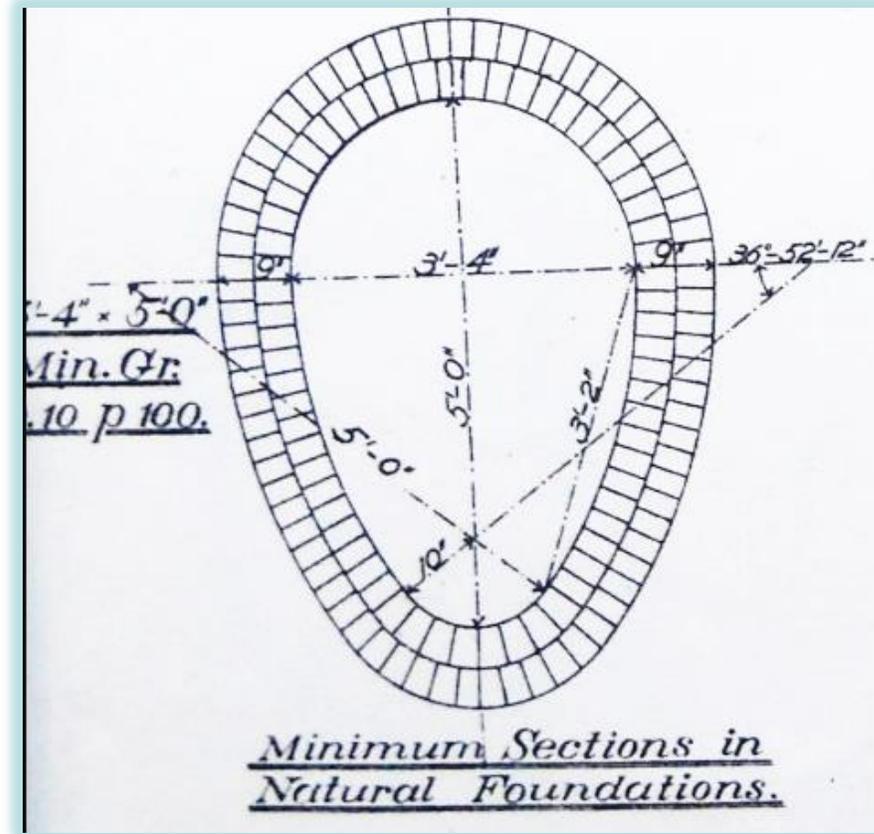
Informations sur le collecteur

- Collecteur d'égout unitaire
- Construit en 1865 (157 ans)
- Dimension : 1800 x 1200
- Brique
- Ovoïde
- Longueur : 750 m

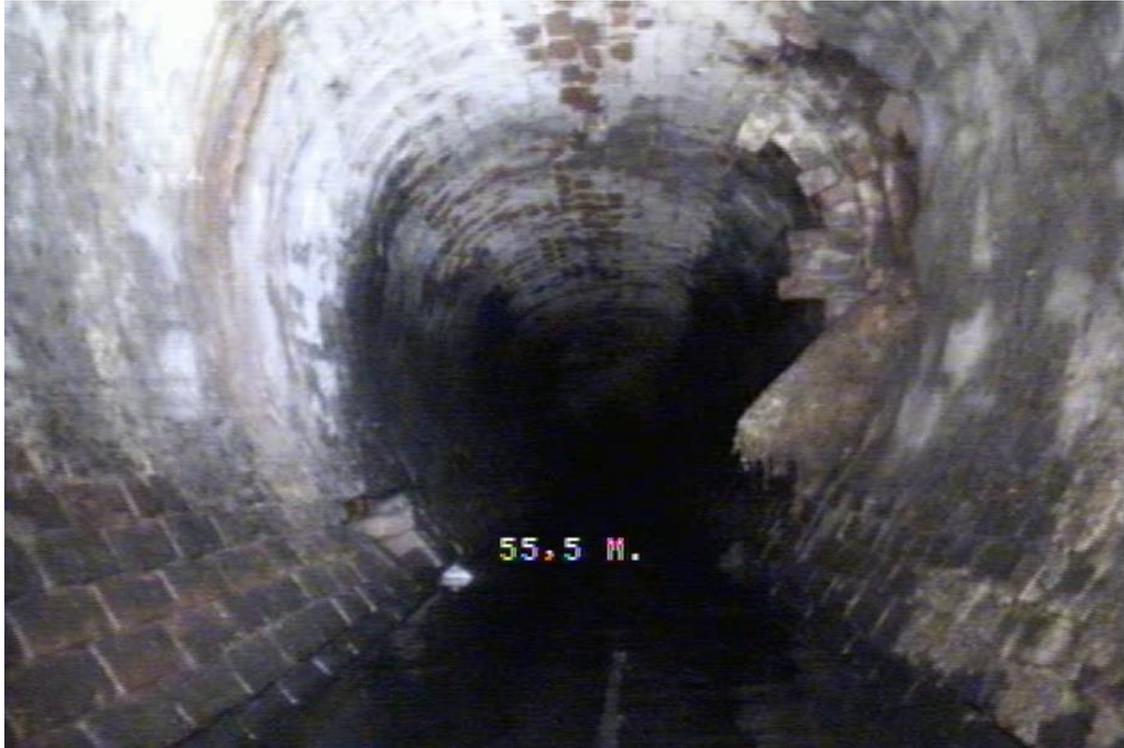
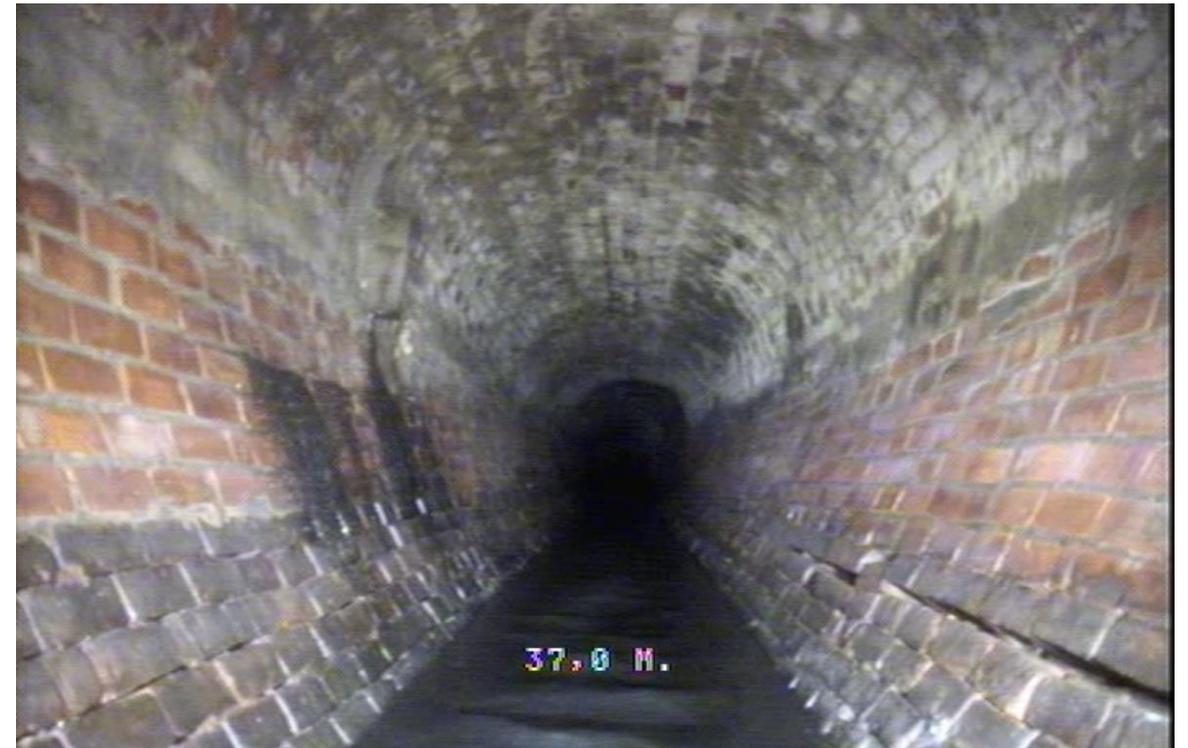
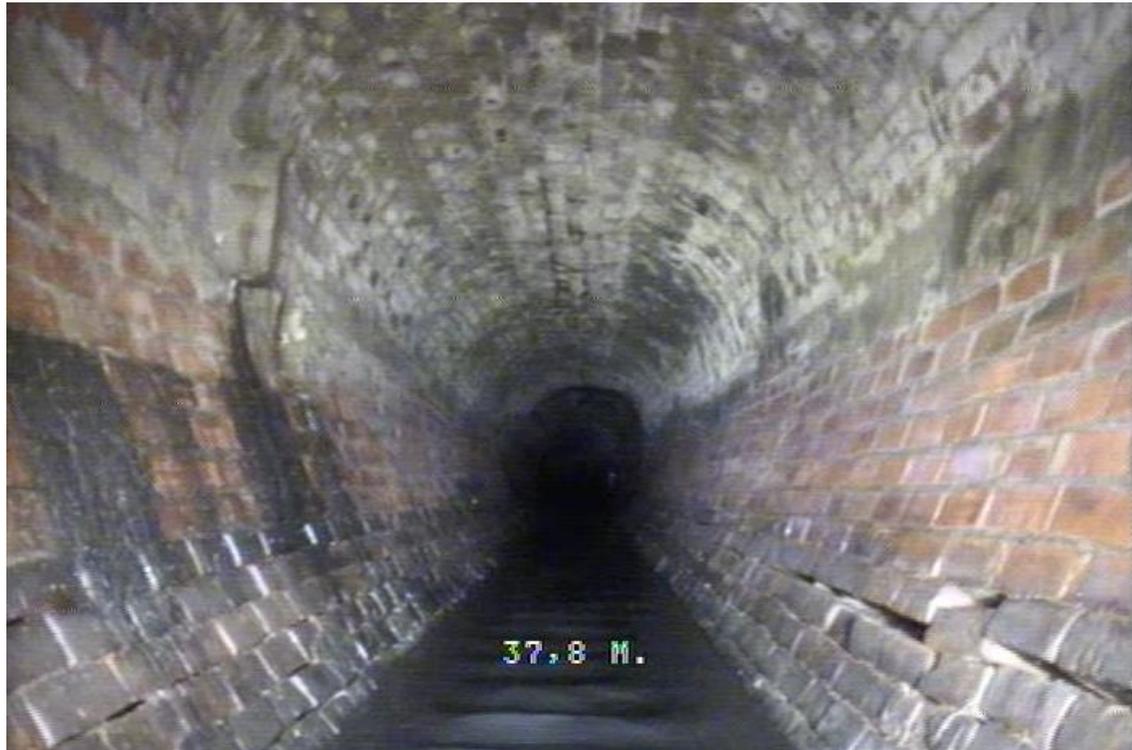
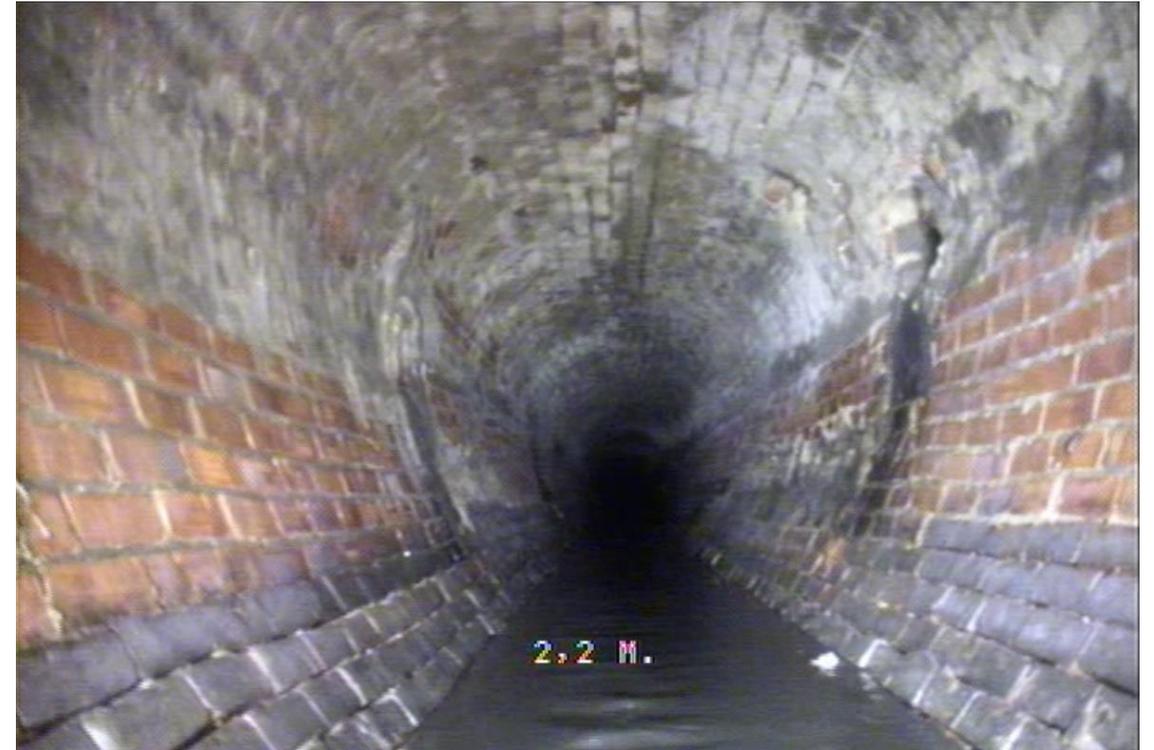
État du collecteur

Inspection CCTV 2016 : Détérioration importante

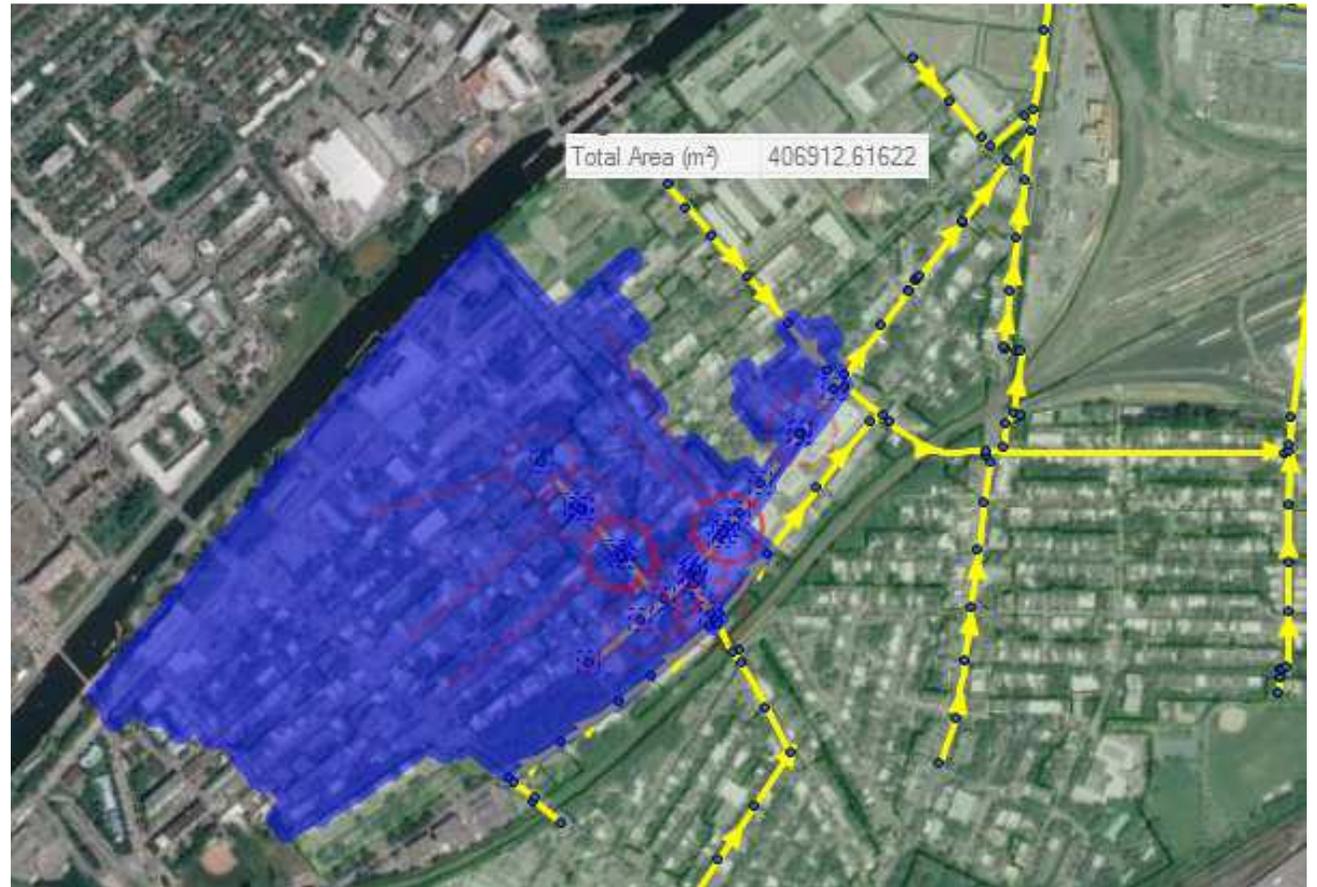
Condition hydraulique

Tronçon 1 : entre d'Hibernia et Shearer

Longueur : 300 m

Dessert 400 000 m²

Tronçon 2 : entre Shearer et

Wellington

Longueur : 450 m

Dessert 50 000 m²

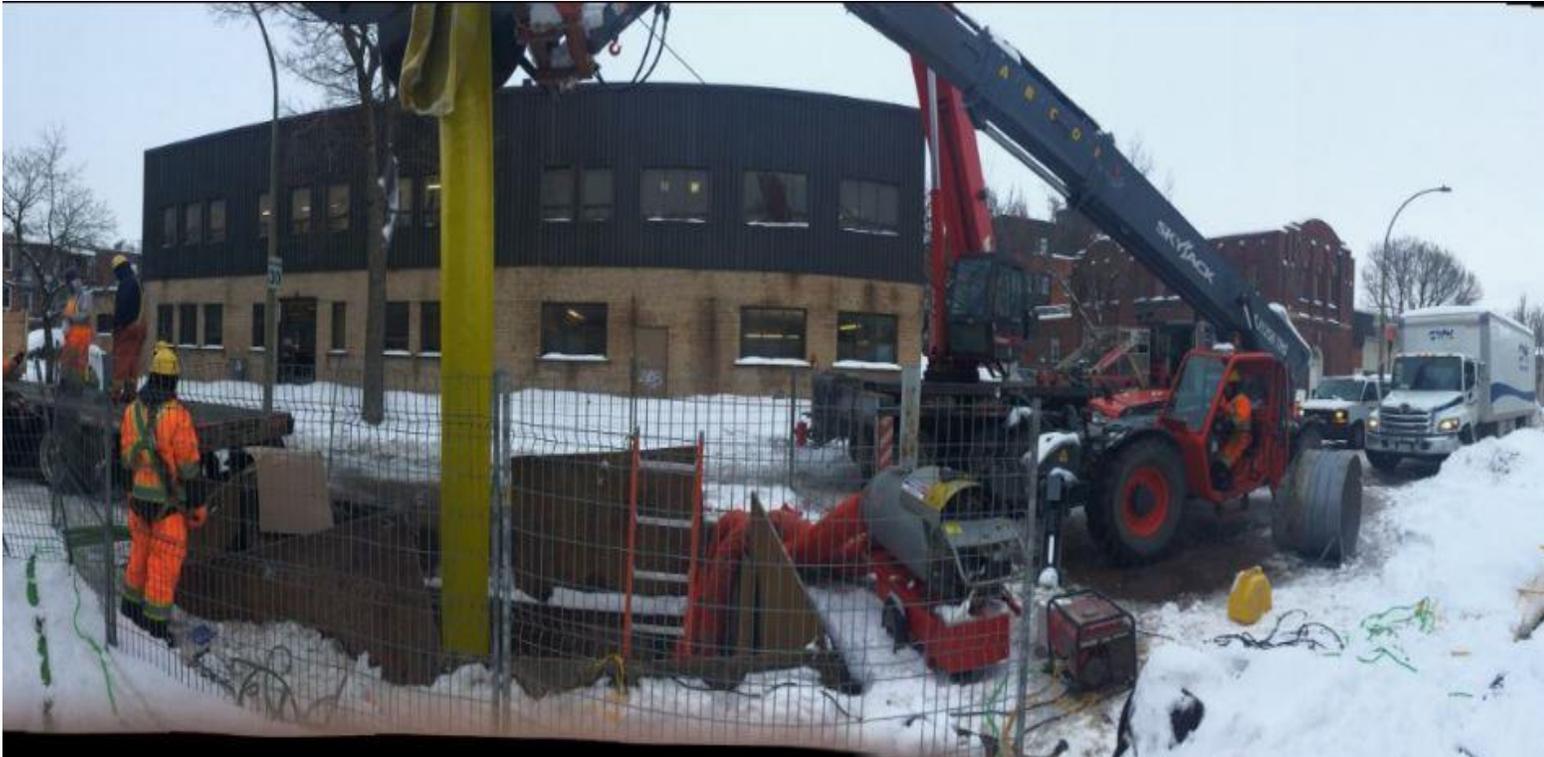
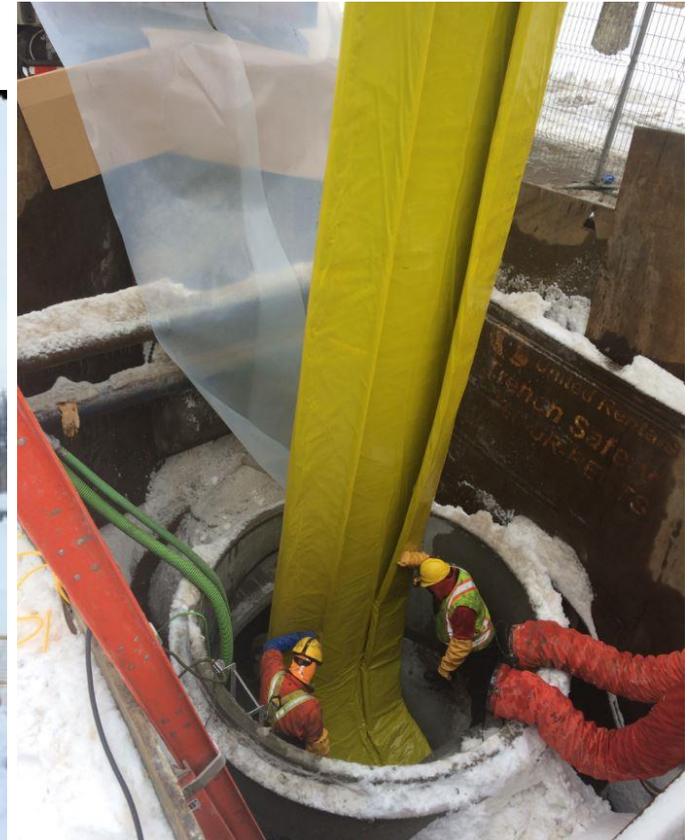
- Réhabilitation par chemisage

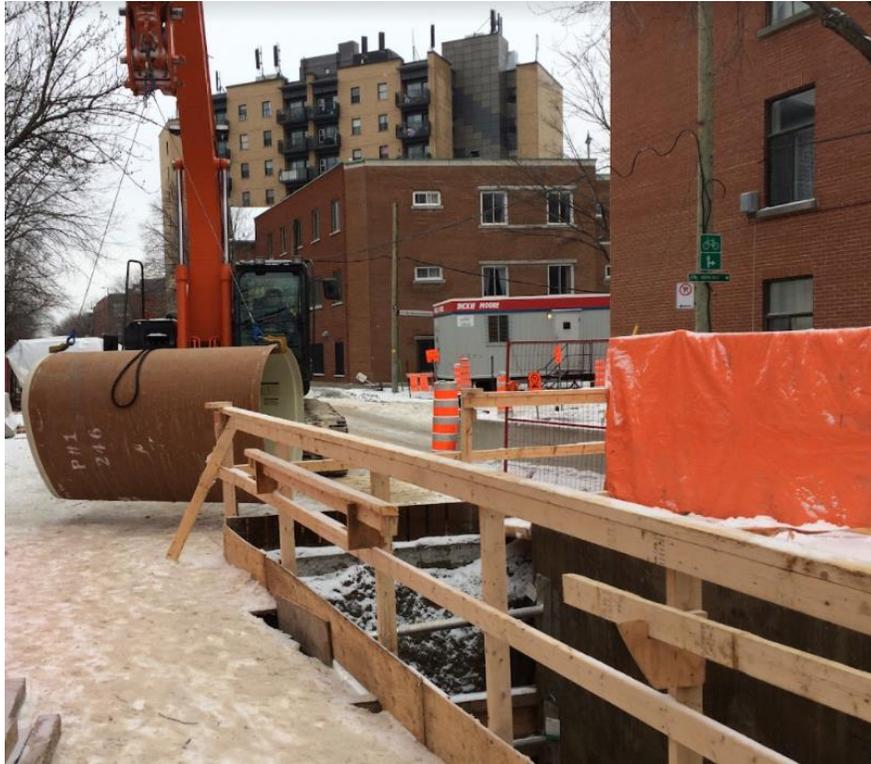
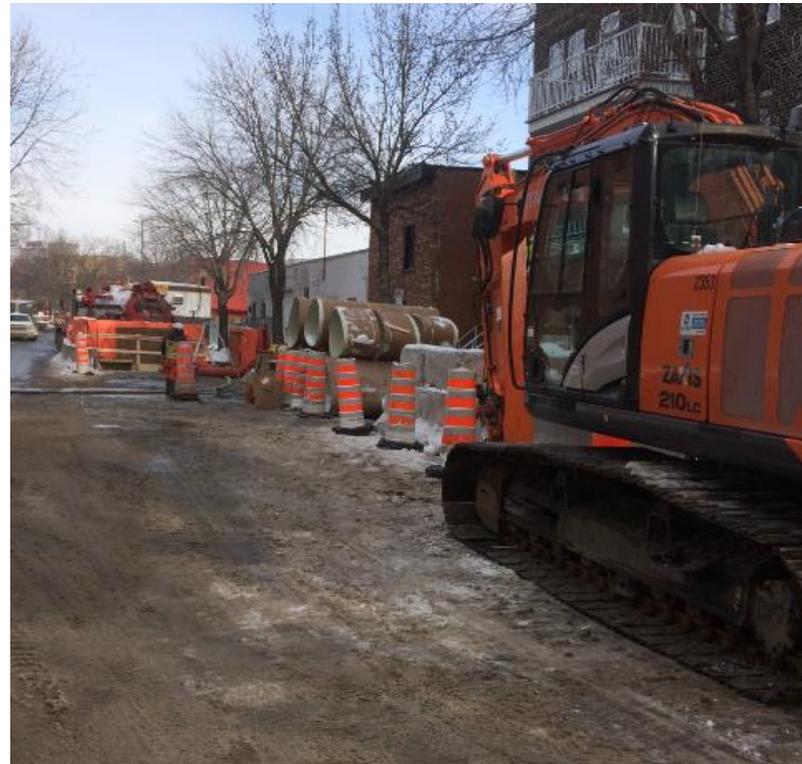
- Réhabilitation par insertion des tuyaux non circulaire en PRV

Réhabilitation structurale par la technique d'insertion des tuyaux non circulaire en PRV et remplissage de l'espace annulaire par un coulis cimentaire.

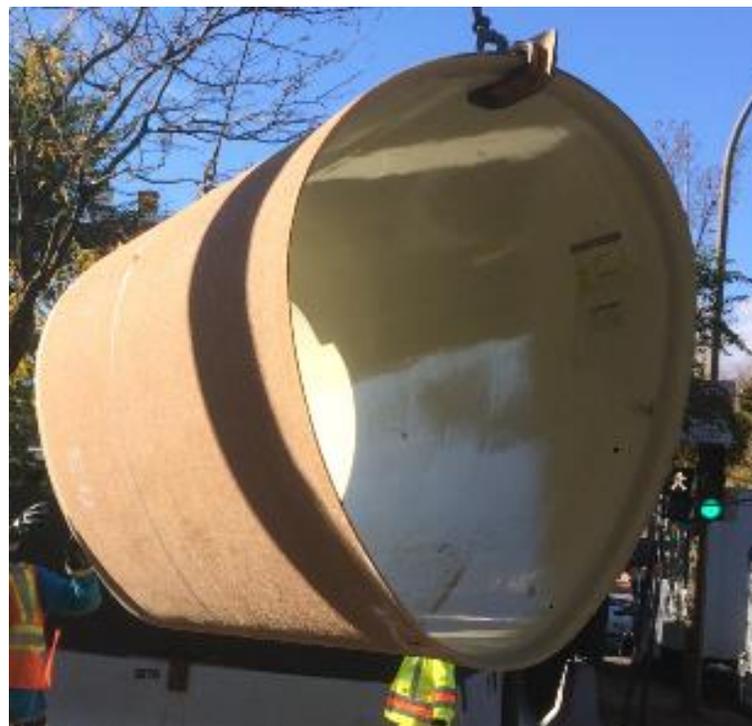
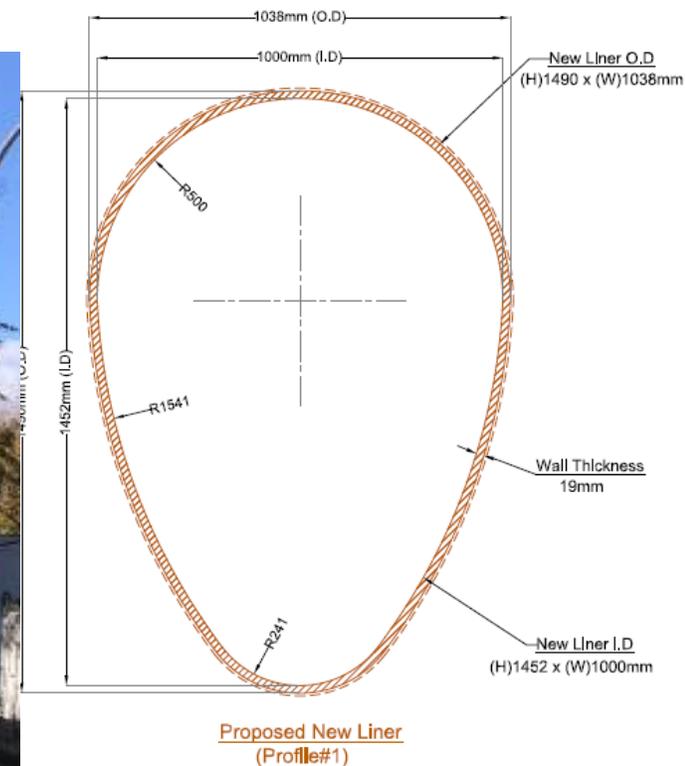
Conception, commande et fabrication des tuyaux PRV

- Dimensions : 1490 mm x 1038 mm
- Épaisseur structurale : 19 mm
- Longueur : 2,4 m, 1,4 m et 0,6 m

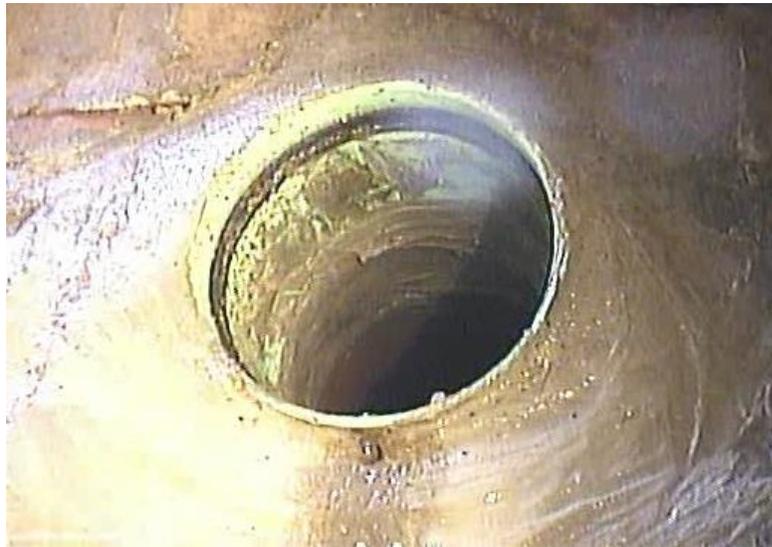
- ⦿ Préparation des branchements
 - ⦿ 146 branchements de service actifs

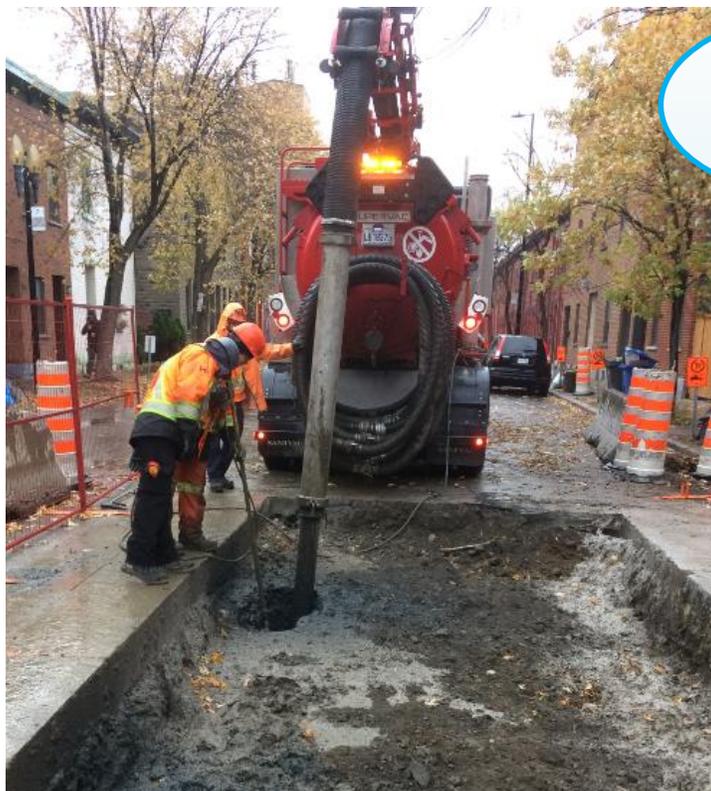
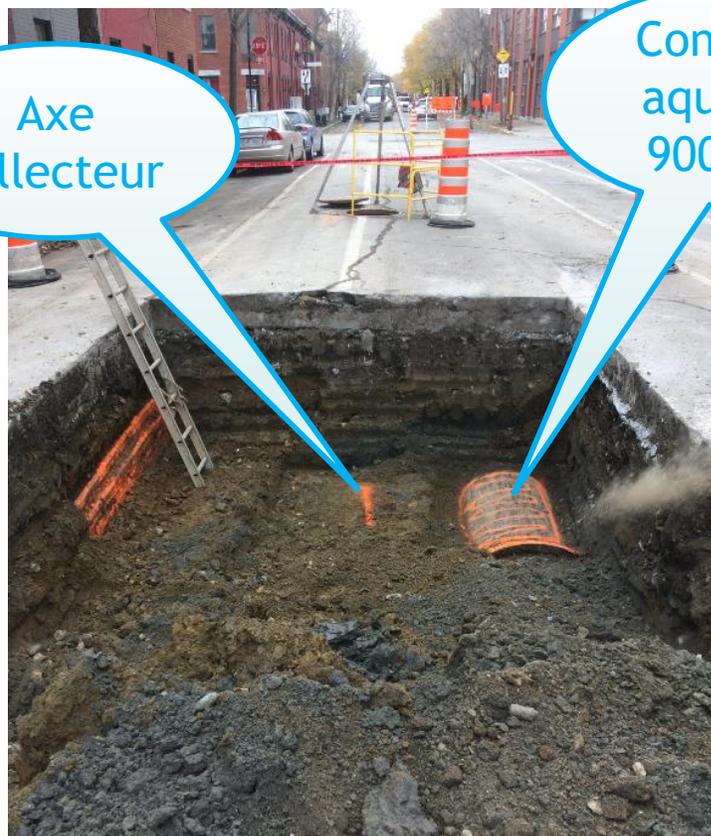
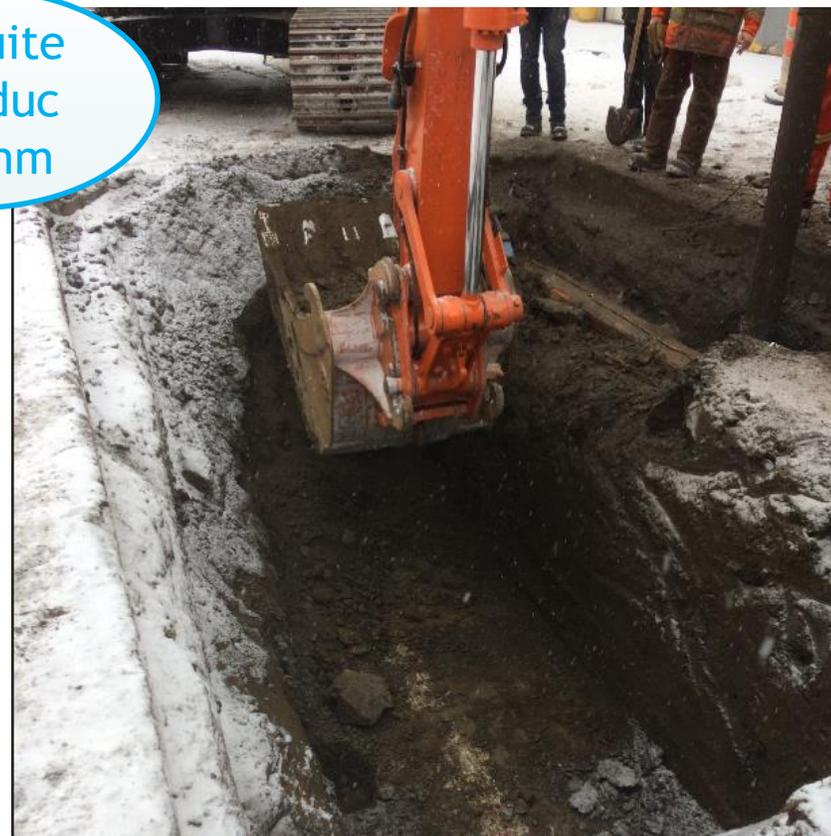
Phase 1A : Travaux excavation - 1^{er} puits d'insertion - Novembre 2019

Axe
collecteur

Conduite
aqueduc
900 mm

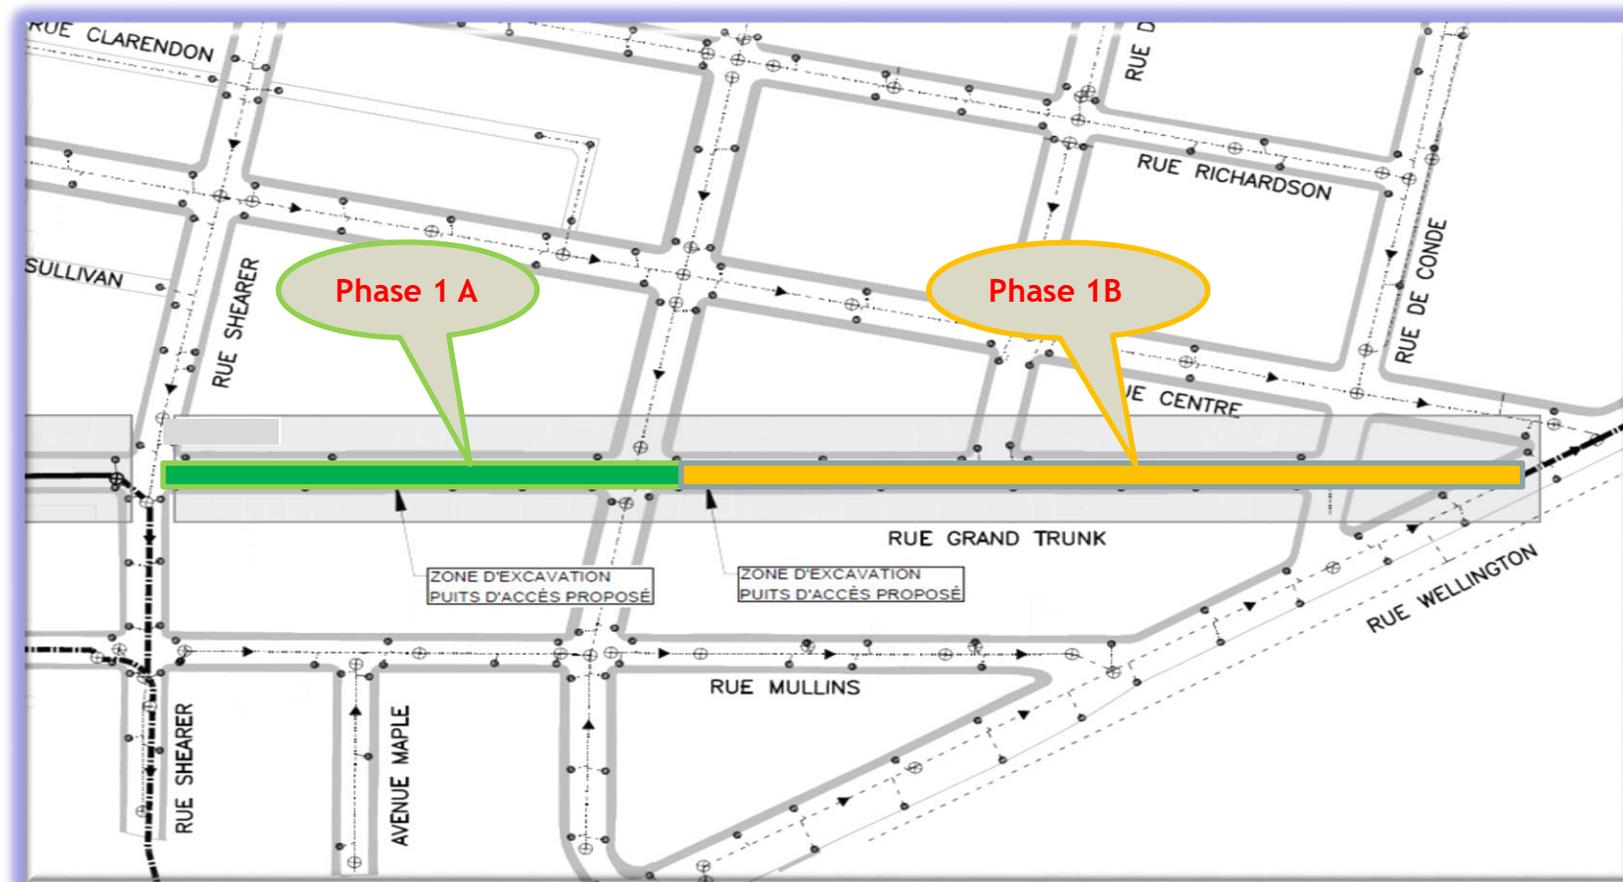
Sommaire Phase 1A - Travaux d'insertion

- Début : Octobre 2019
- Fin : Décembre 2019
- Longueur 130 m
- Un puits d'insertion
- Durée : 8 semaines

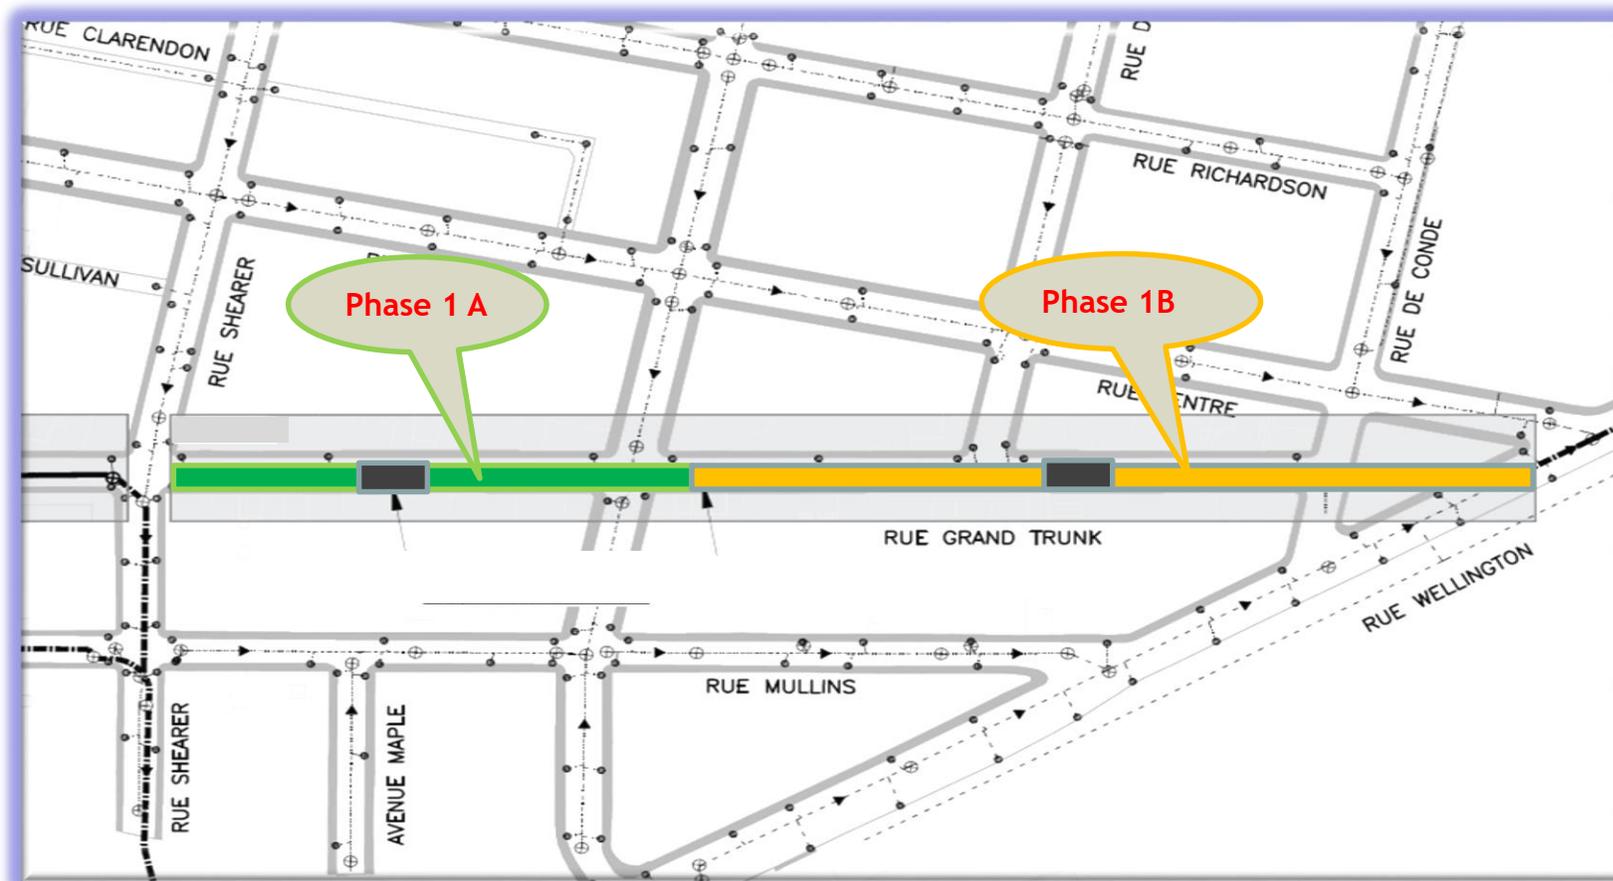
Sommaire Phase 1B - Travaux d'insertion

- Début : Janvier 2019
- Fin : Février 2020
- Longueur : 320 m
- Un puits d'insertion
- Durée : 8 semaines

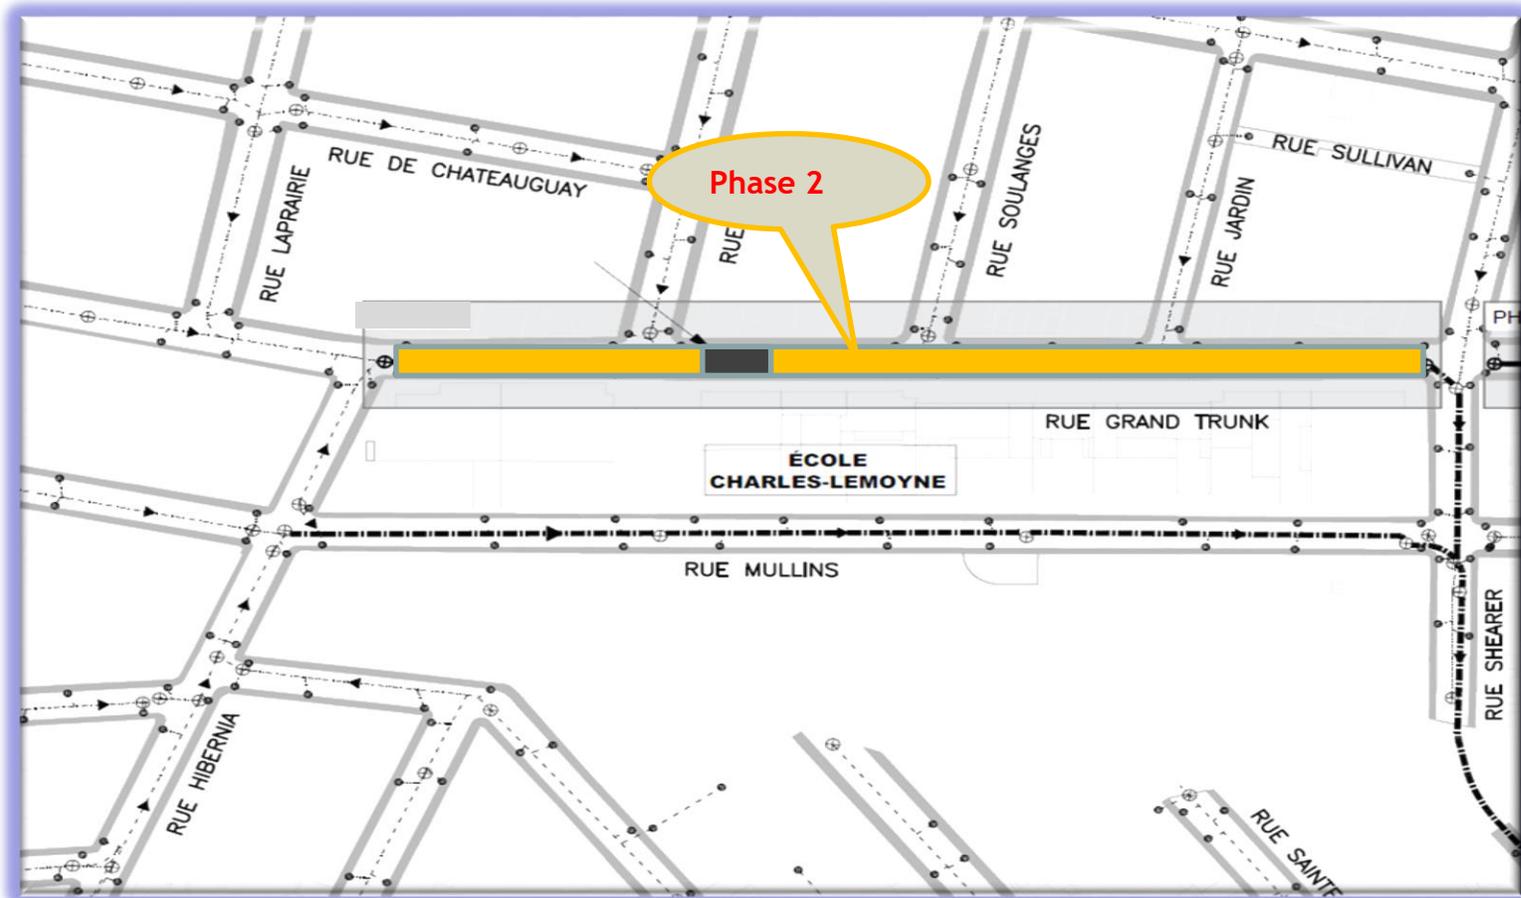
Sommaire Phase 2 : entre d'Hibernia et Shearer

- Début : Janvier 2020
- Fin : Mars 2020
- Longueur : 320 m
- Un puits d'insertion
- Durée : 9 semaines

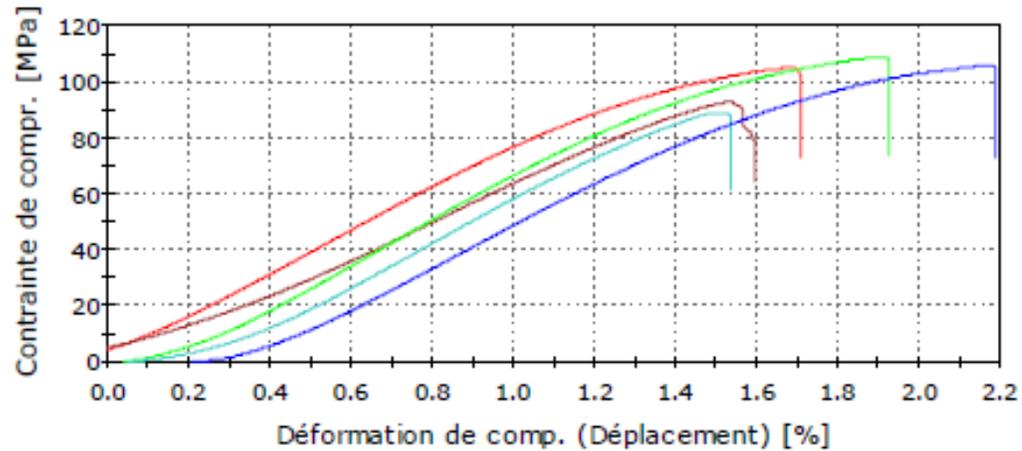
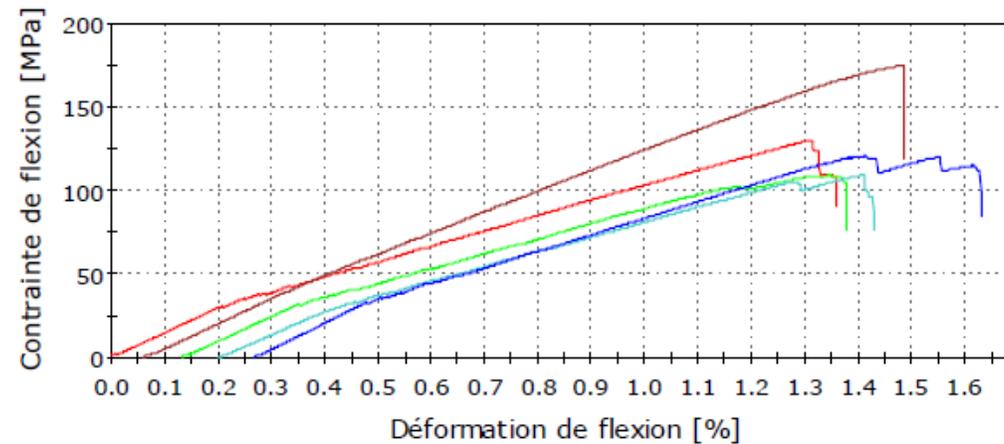
- Essais de compression et de flexion

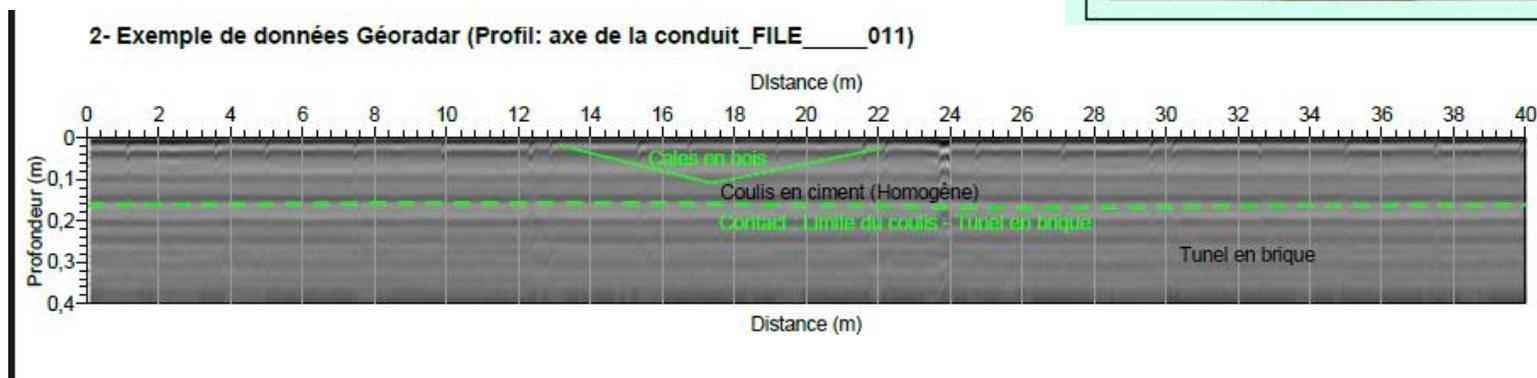
Figure 2. Principe de fonctionnement du géoradar

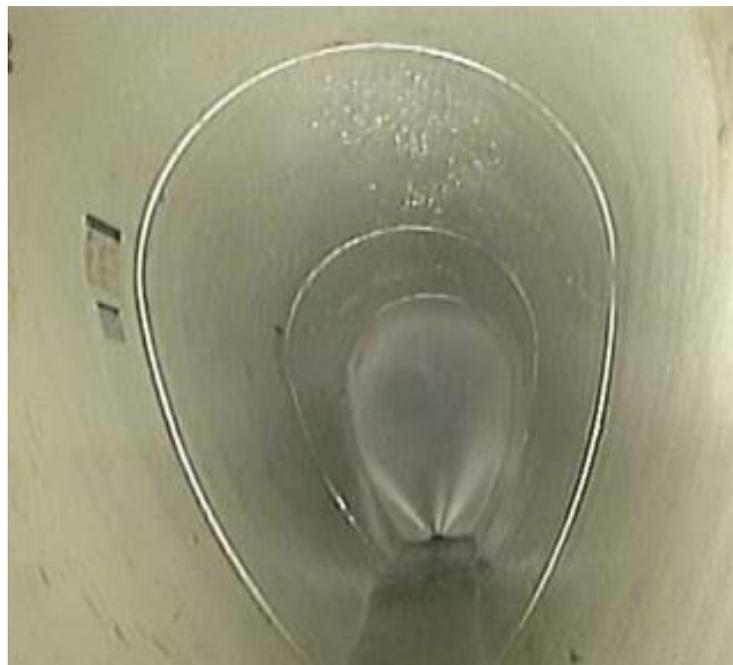
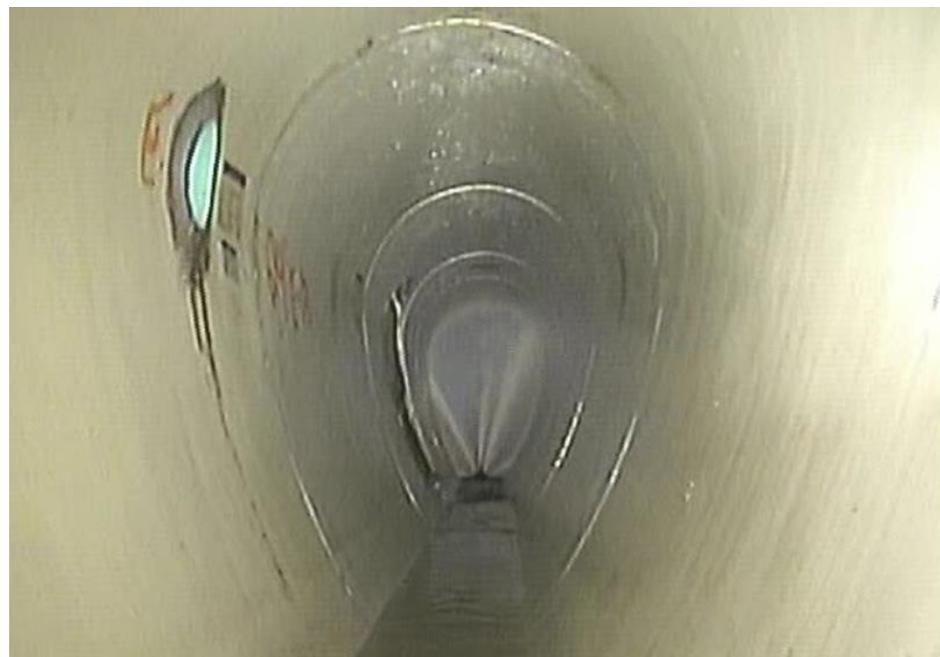
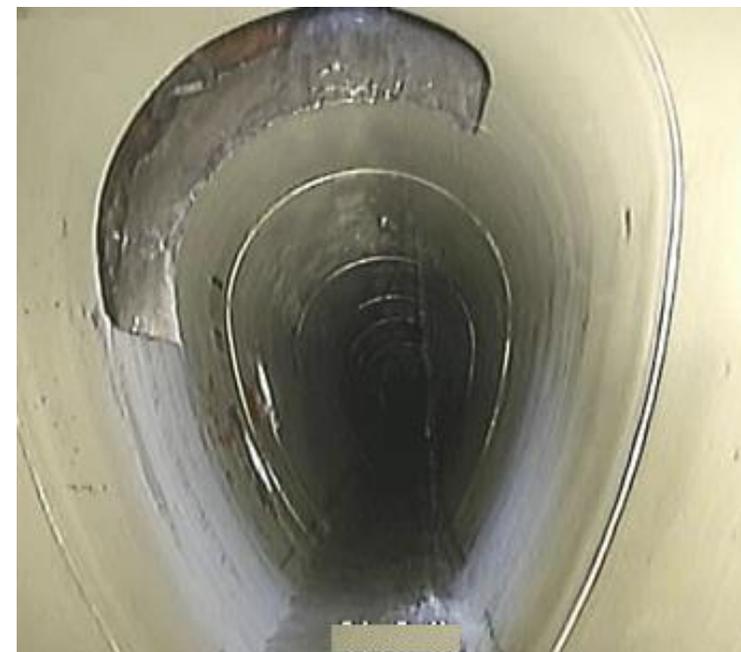
- Inspection CCTV
