CERIU INFRA 2025

RÉINVENTER LA GESTION MUNICIPALE POUR
UNE APPROCHE INTÉGRÉE ET COLLABORATIVE

CERIU INFRA 2025 / Réhabilitation durable des ouvrages
d'assainissement exposés à la corrosion biogénique H2S

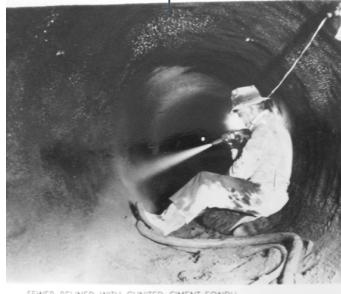
Australie

SEWER RELINED WITH UNITED CIMENT FONDU.

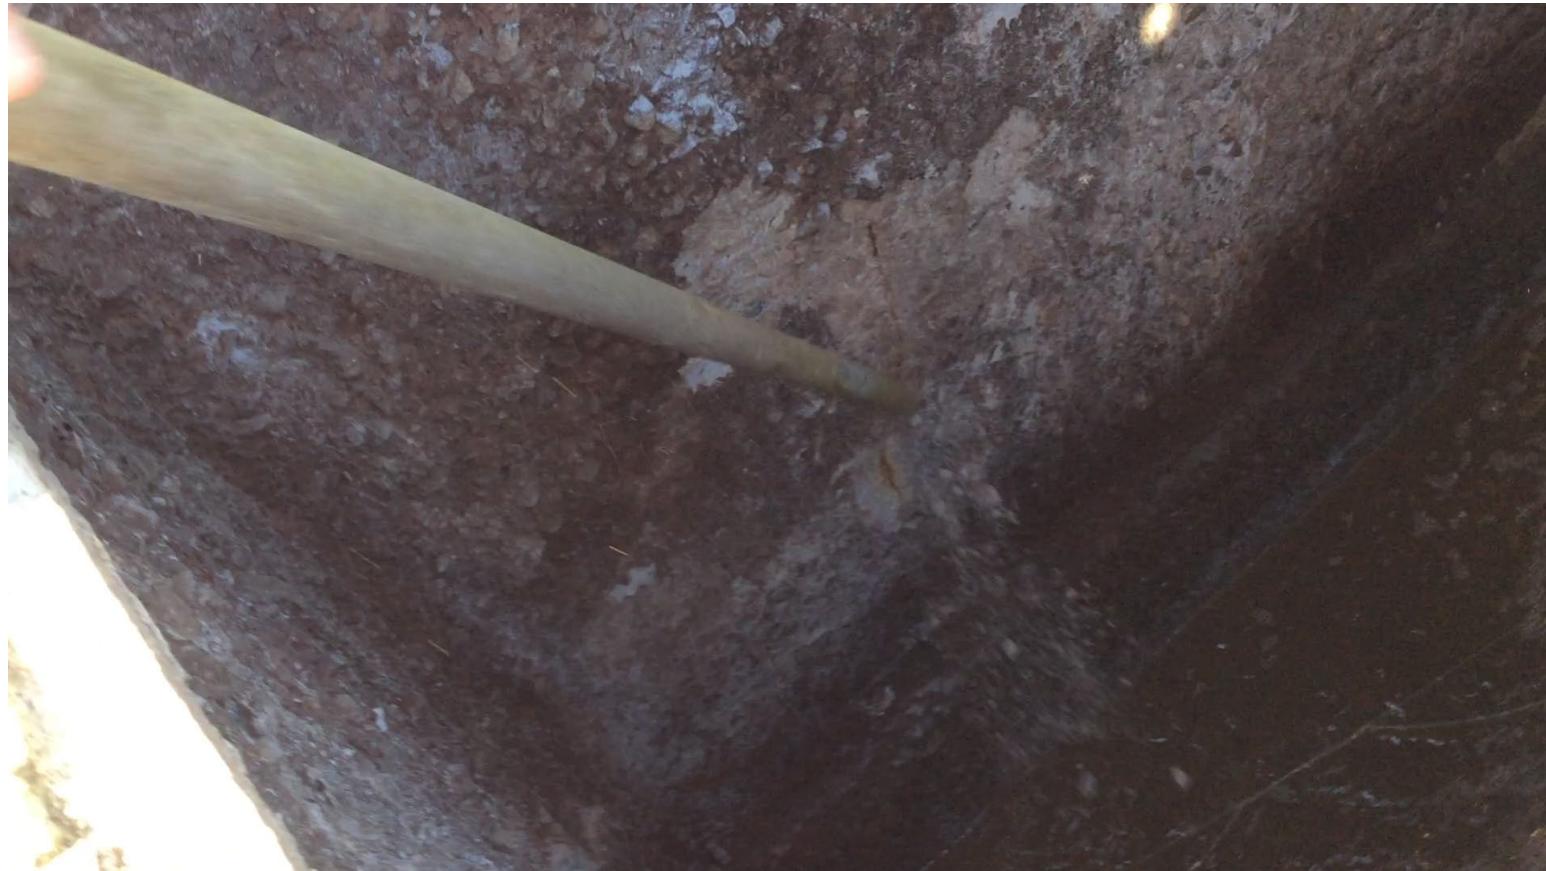
Apparence typique : station de pompage

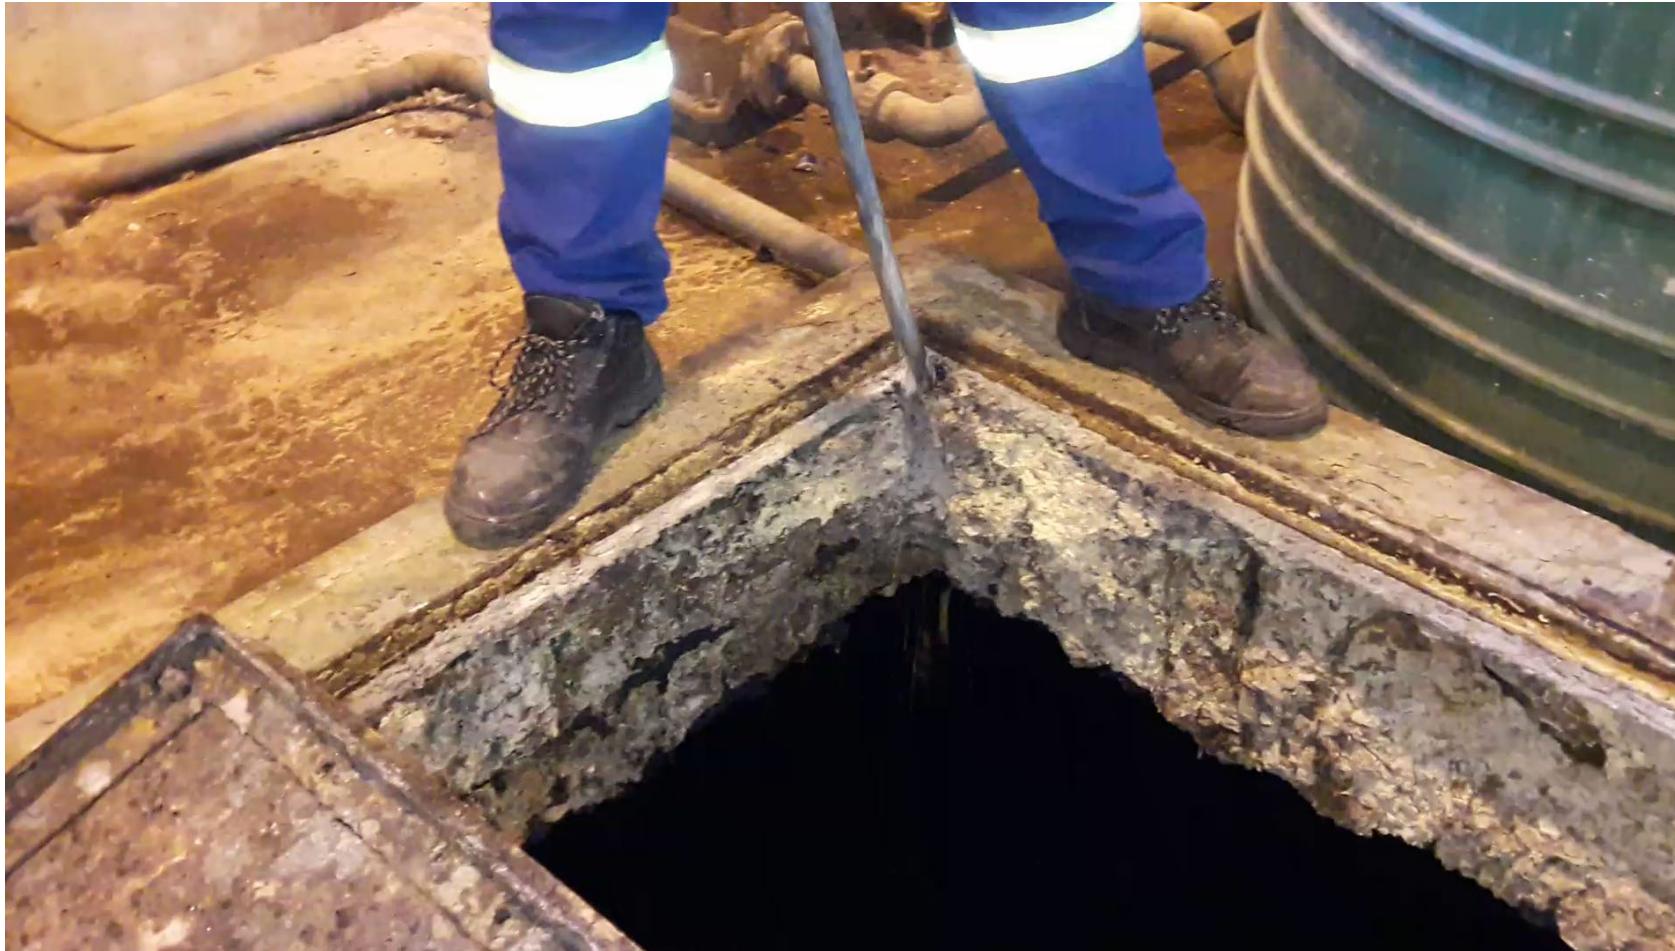
Apparence typique : station d'épuration

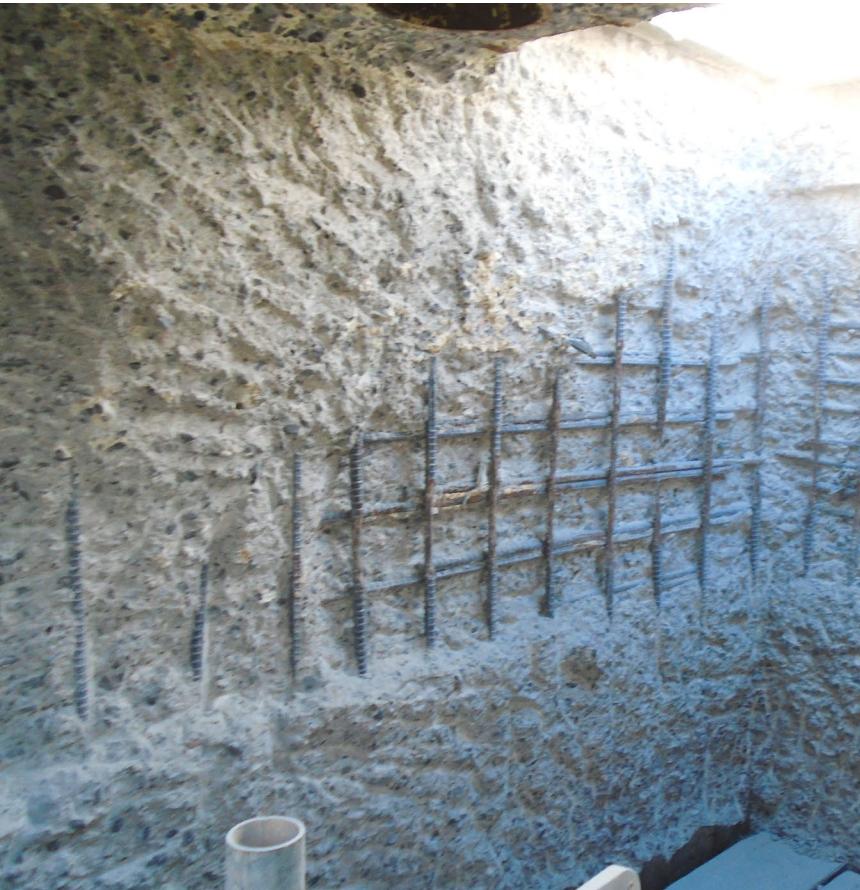
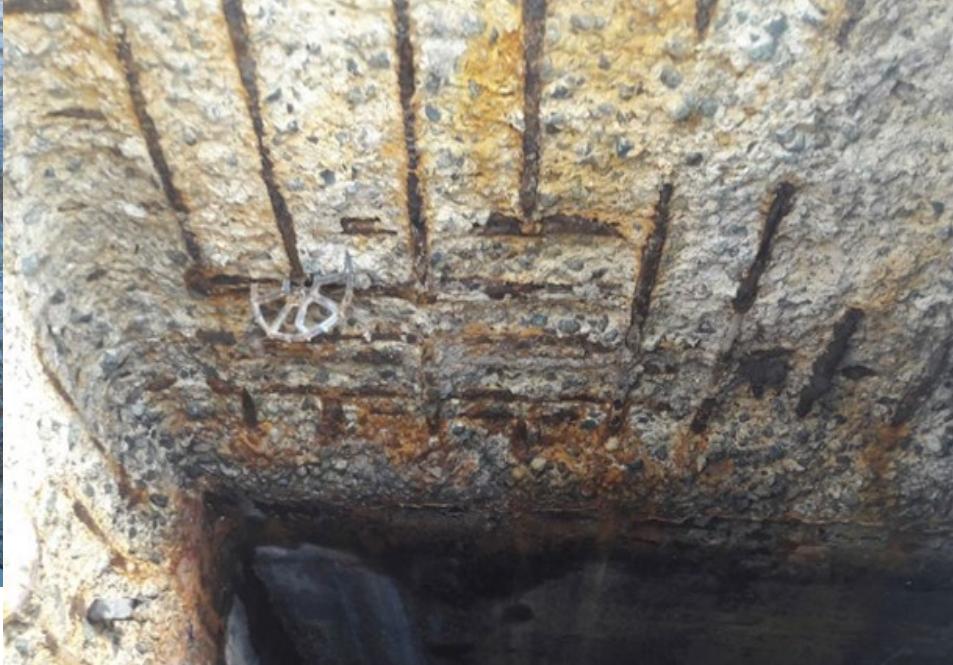
Apparence typique : Une chambre de distribution

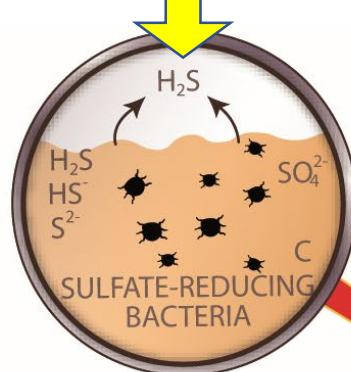
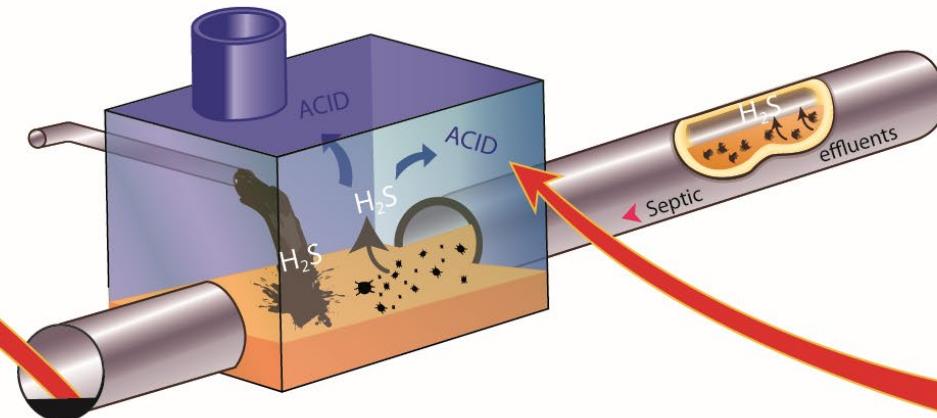
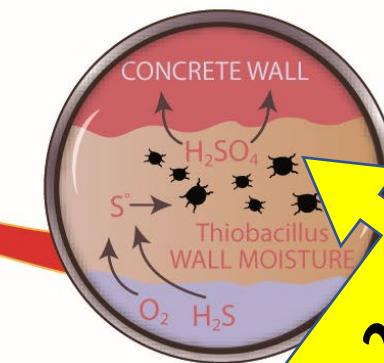
Mécanisme de la corrosion biogénique H₂S :

Des bactéries qui produisent de l'acide sulfurique

1^{ère} étape Formation de H₂S

2^e étape Formation de H₂SO₄

On parle de corrosion “biogénique” car ce sont des bactéries qui produisent l'acide sulfurique qui attaque les matériaux

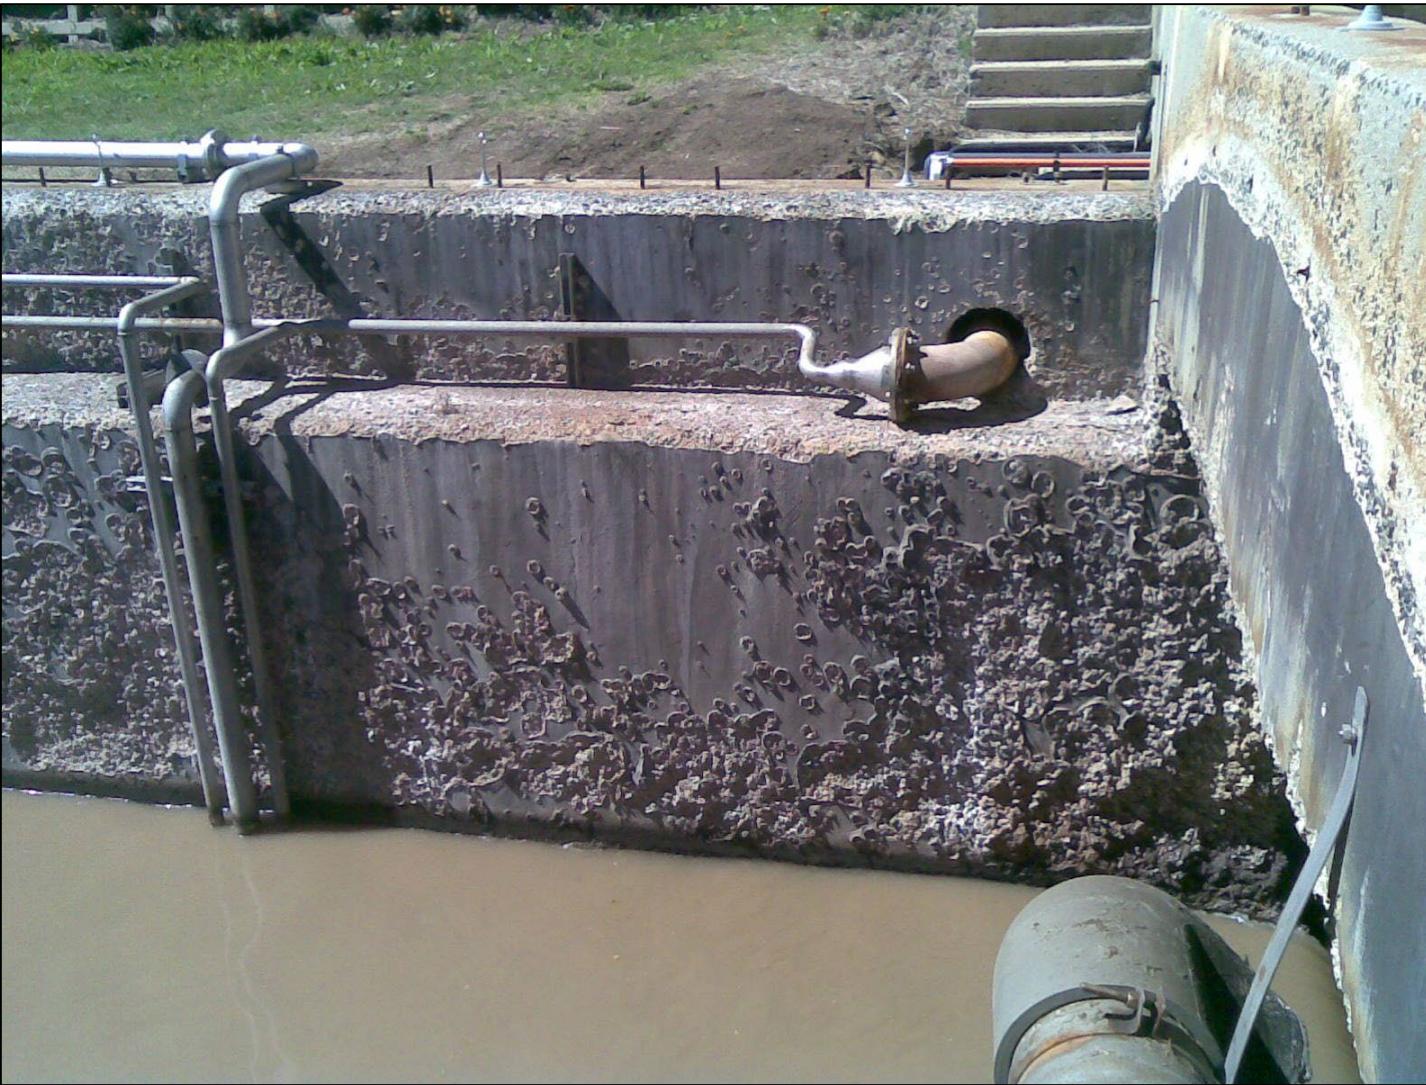
Epoxy: La référence mais nombreuses défaillances

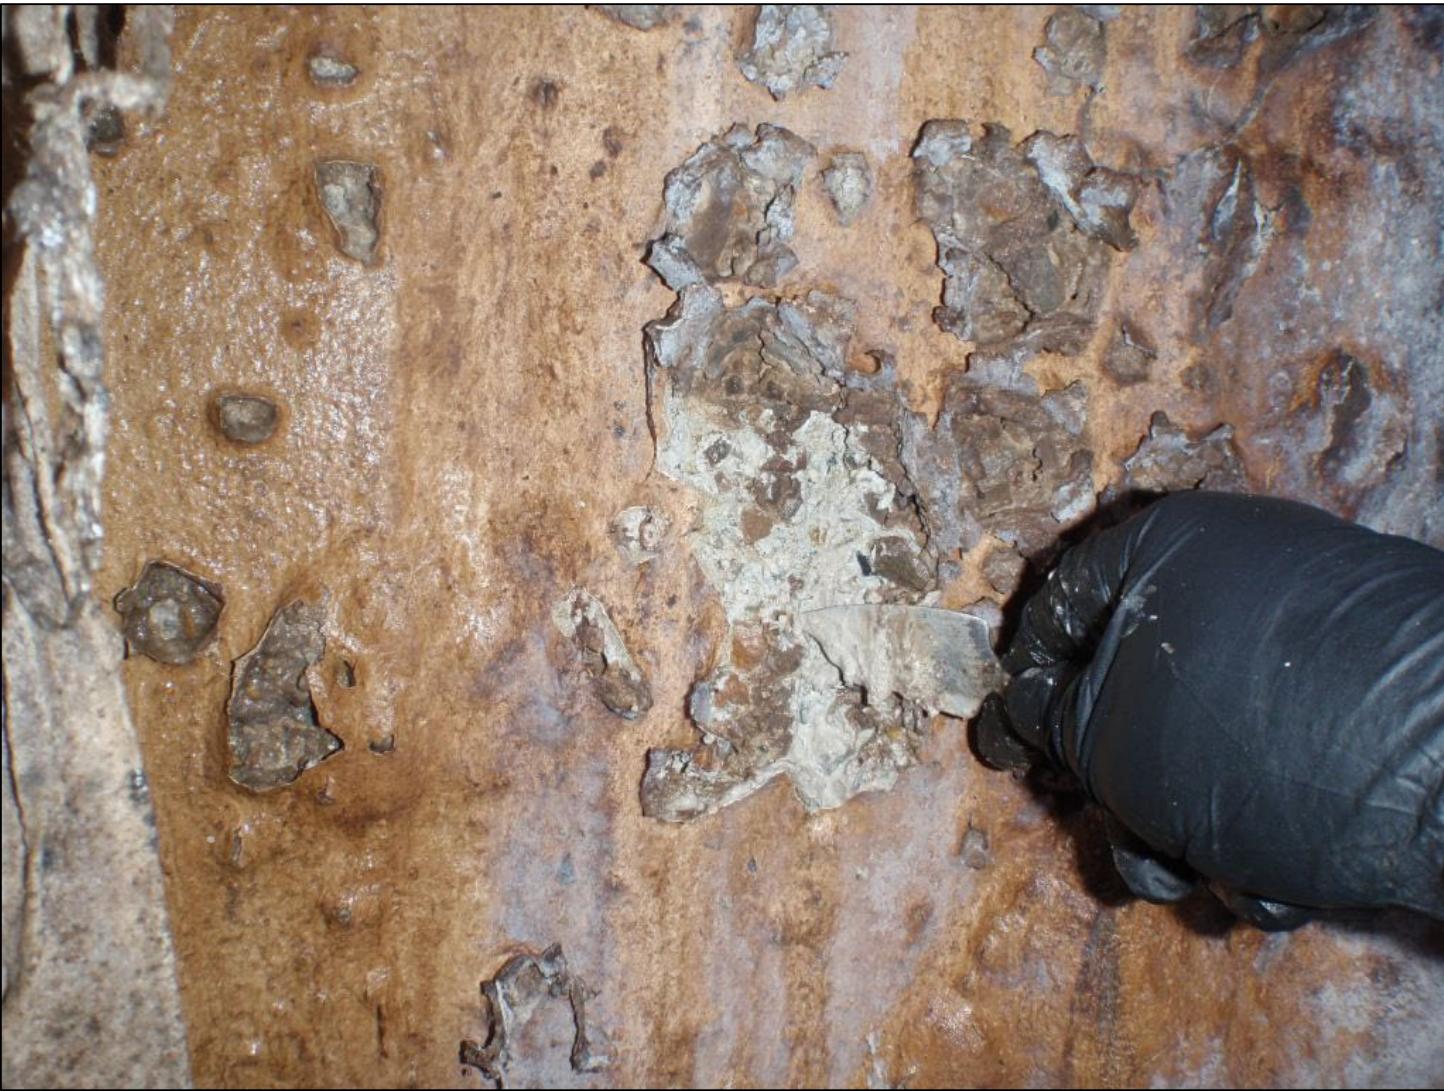
Epoxy: La référence mais nombreuses défaillances

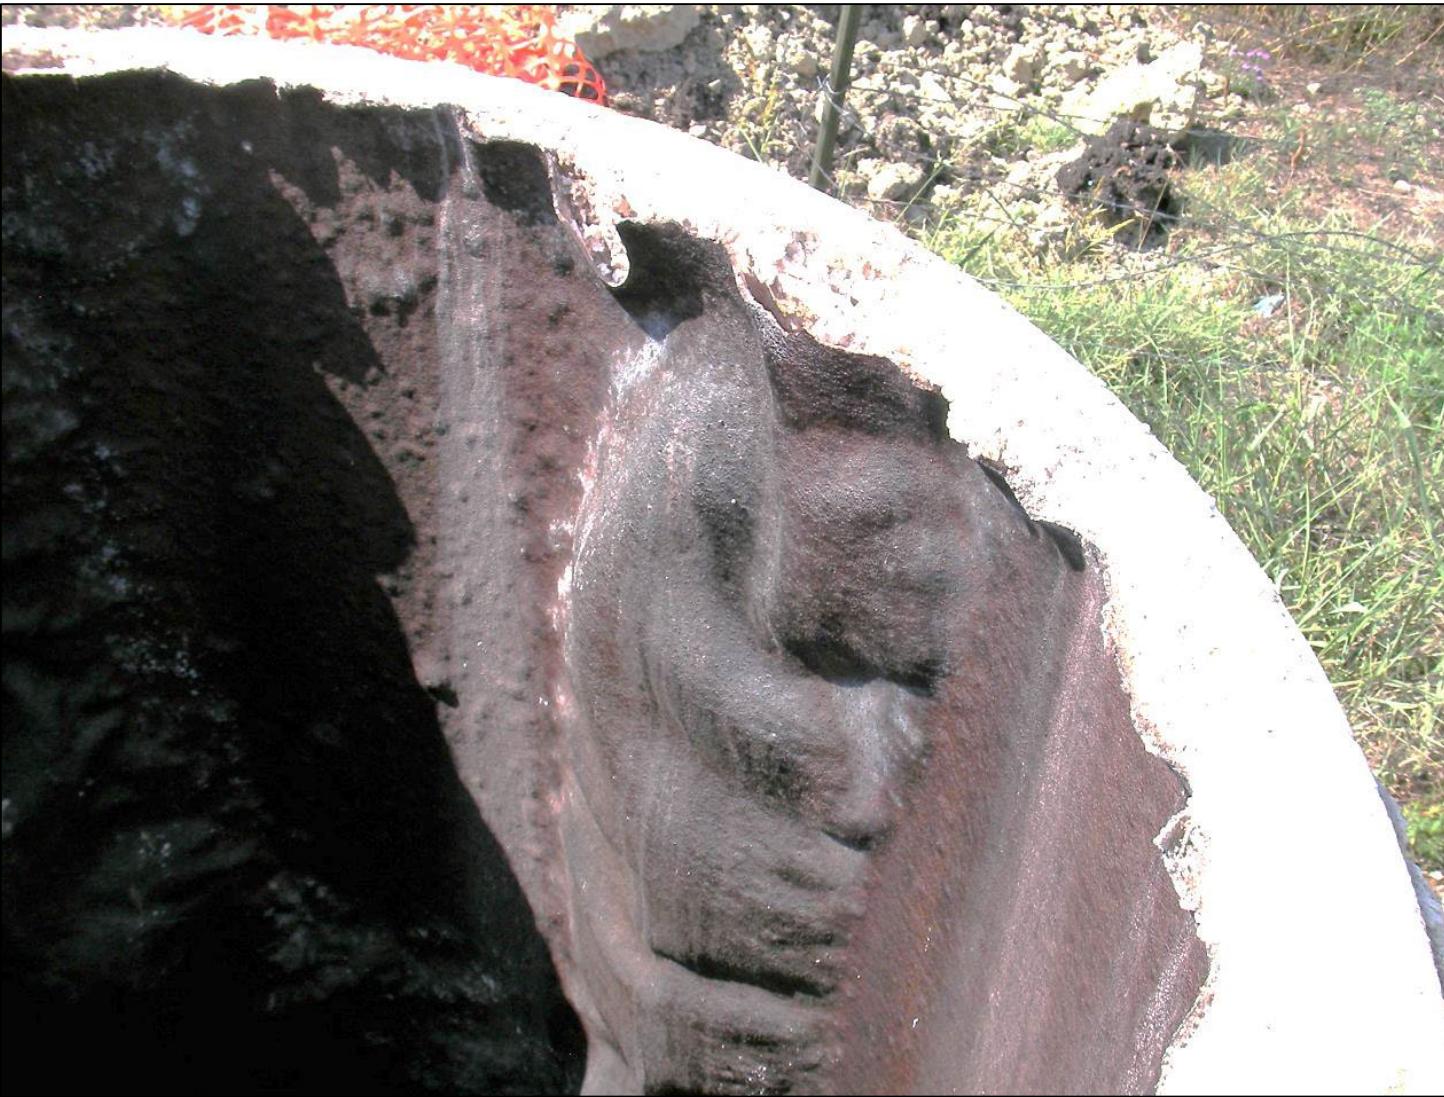
Epoxy: La référence mais nombreuses défaillances

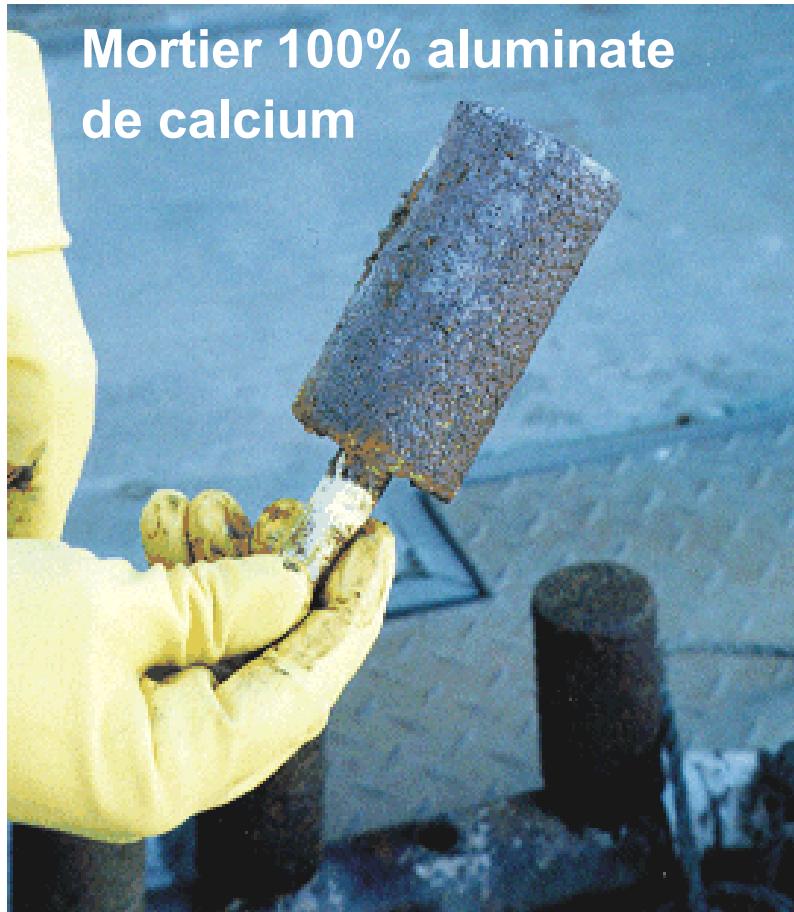
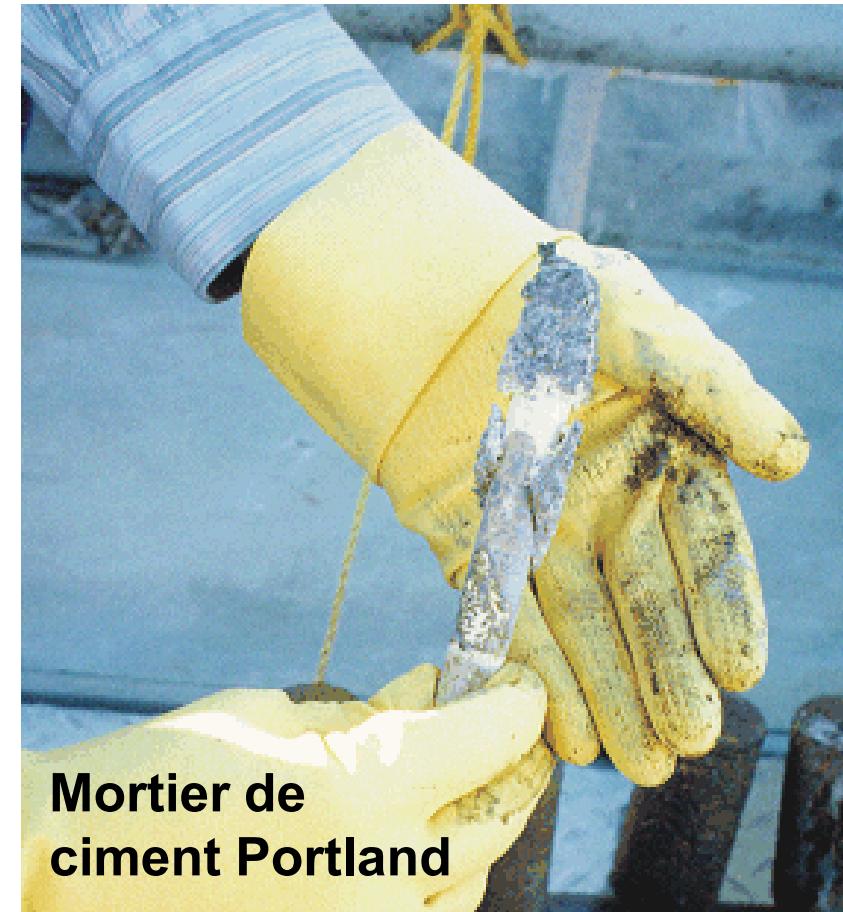
Aluminates de calcium Vs Corrosion H₂S?

Apparence d'éprouvettes après 2 ans d'exposition dans des conditions très sévères

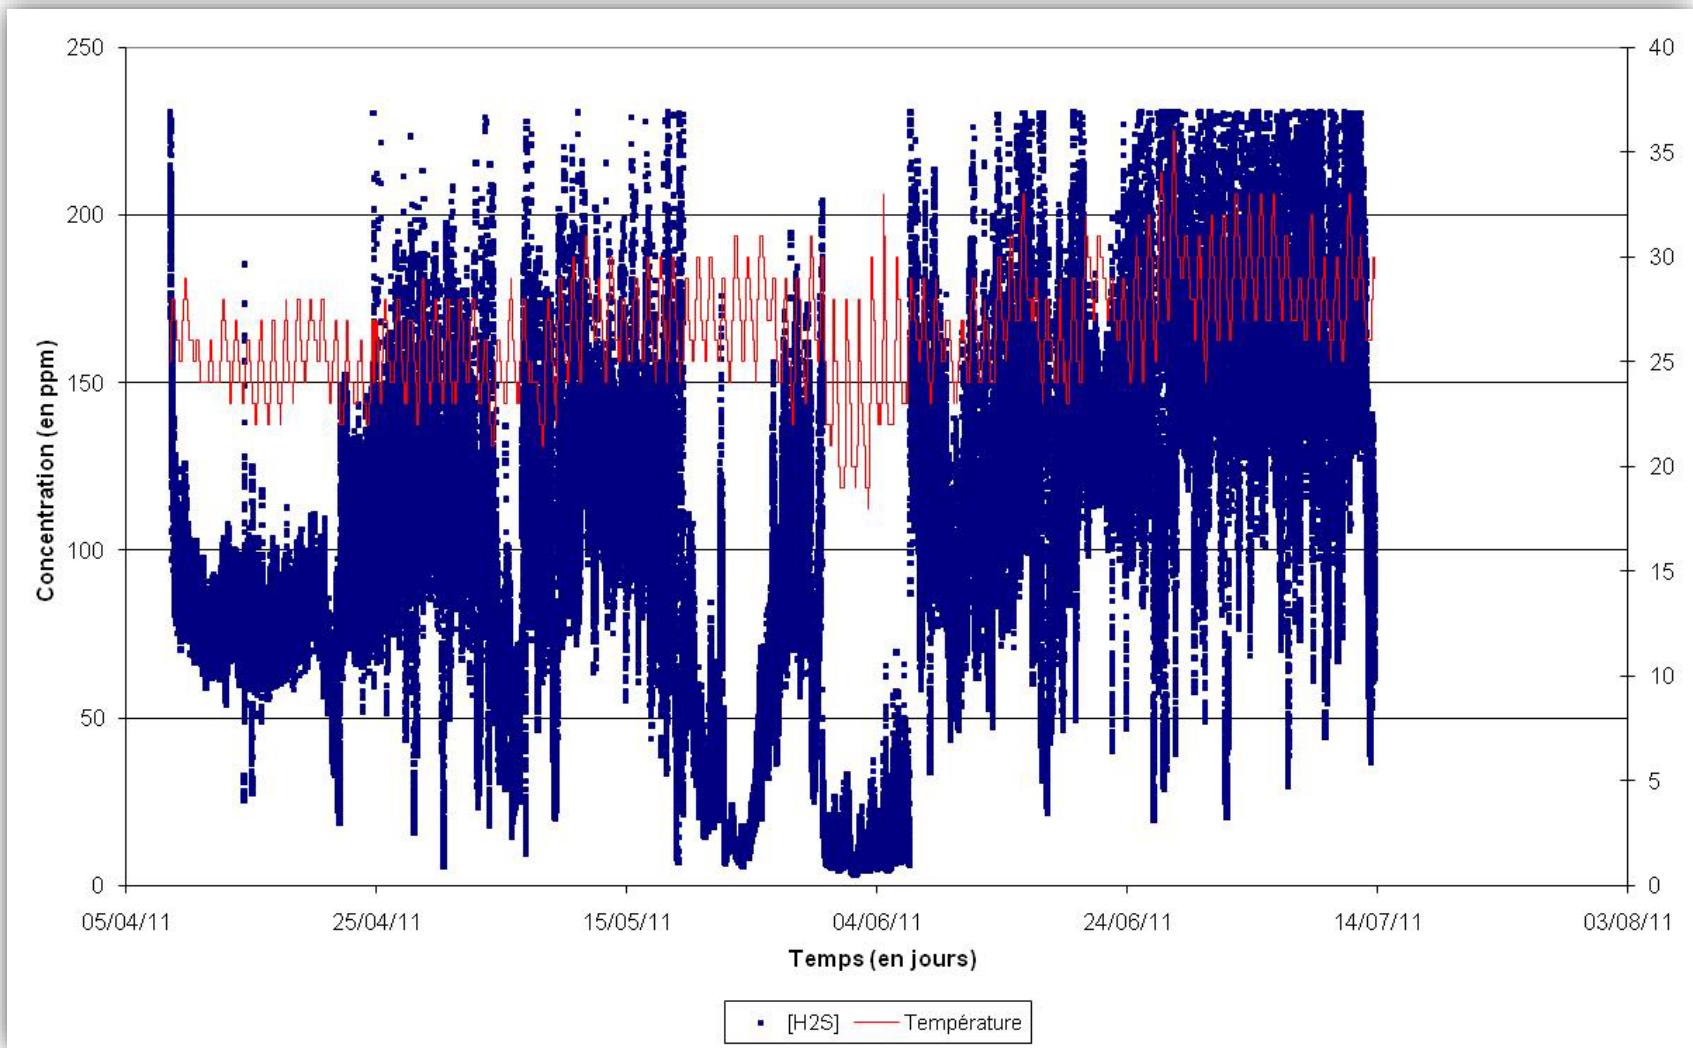
Etude IFSTTAR Arcachon : beaucoup de H₂S

100-200 ppm / 25-30°C
> XA3 selon NF P18-011

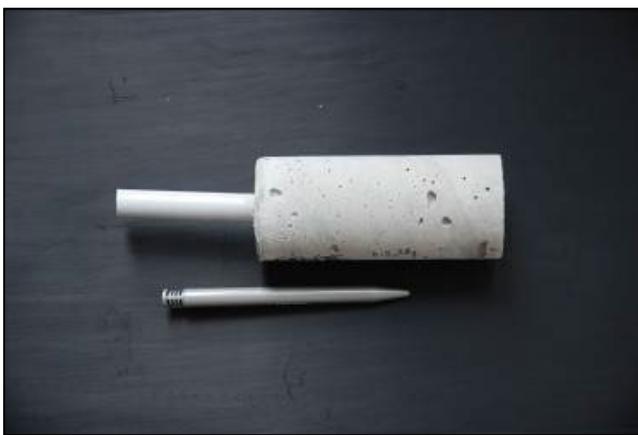
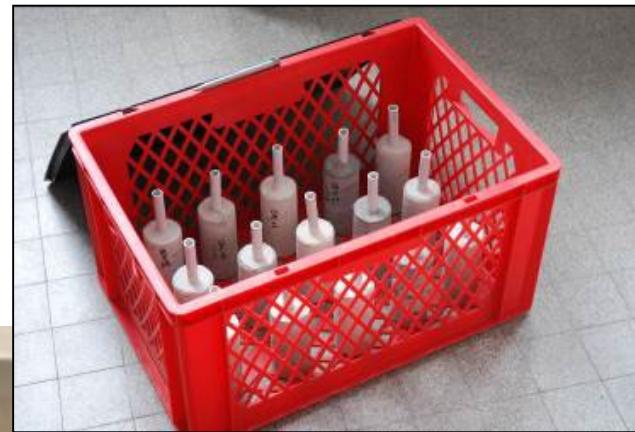
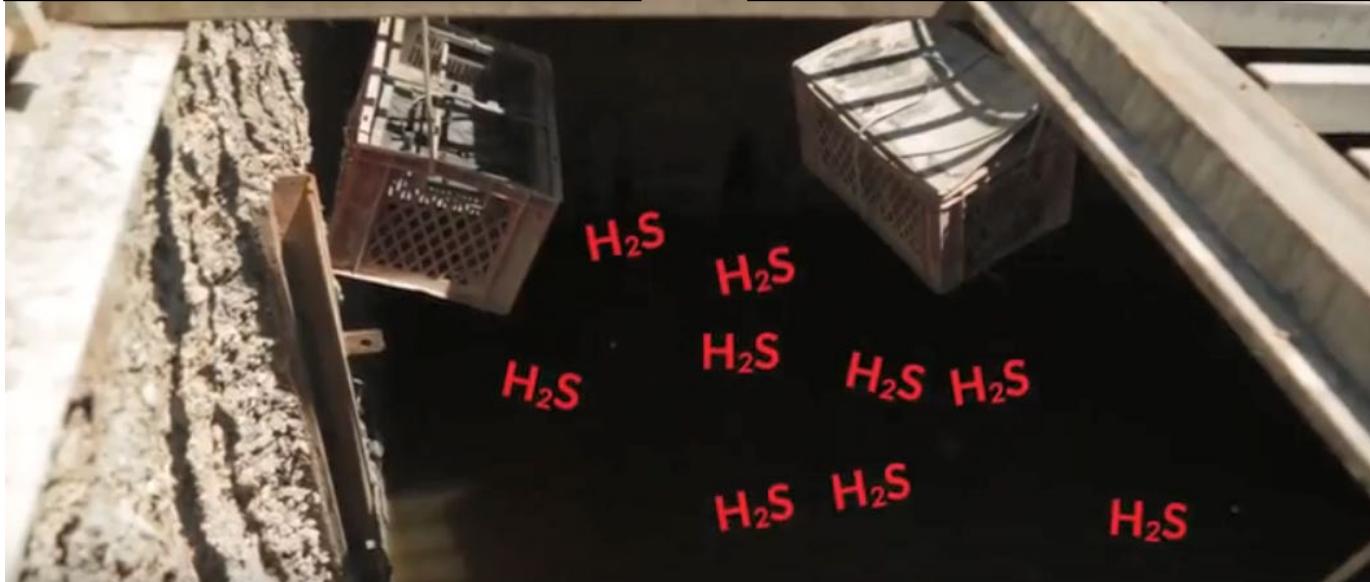
Etude IFSTTAR Arcachon : épouvettes cimentaires dans le ciel gazeux

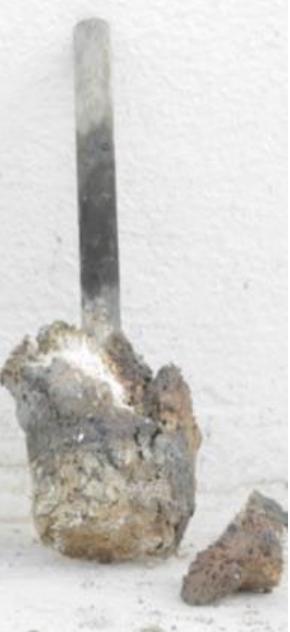
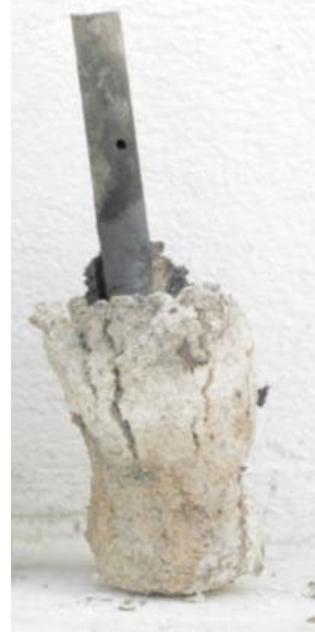
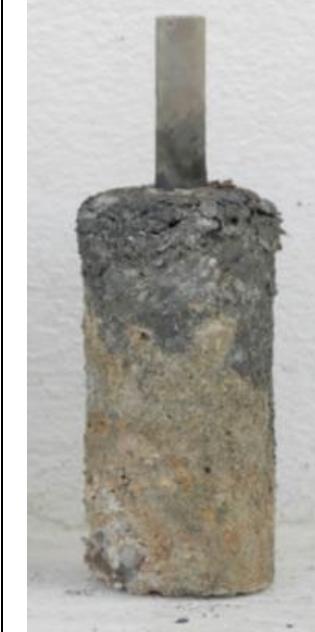
Etude IFSTTAR Arcachon : Après 6 ans et demi d'exposition

CEM I	CEM III	100% CAC
Classe maximale recommandée par NF P18_011		
Non recommandé	XA3	XA3

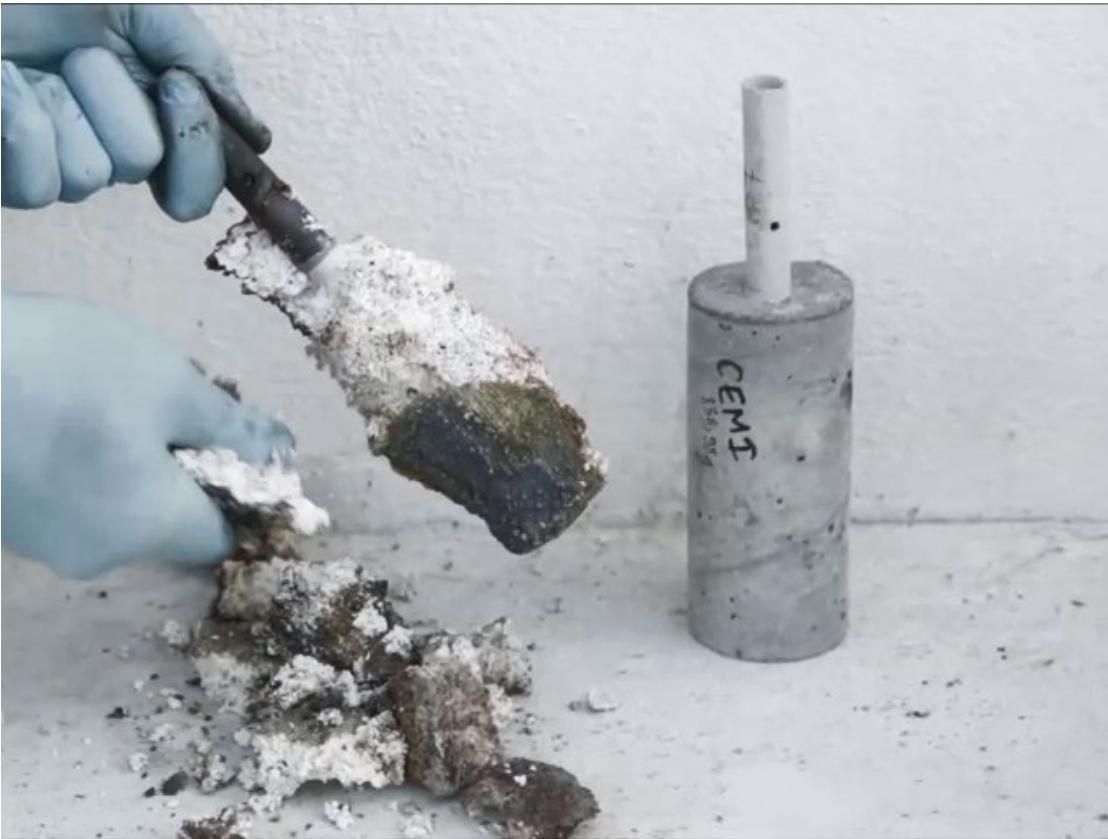
Béton de référence

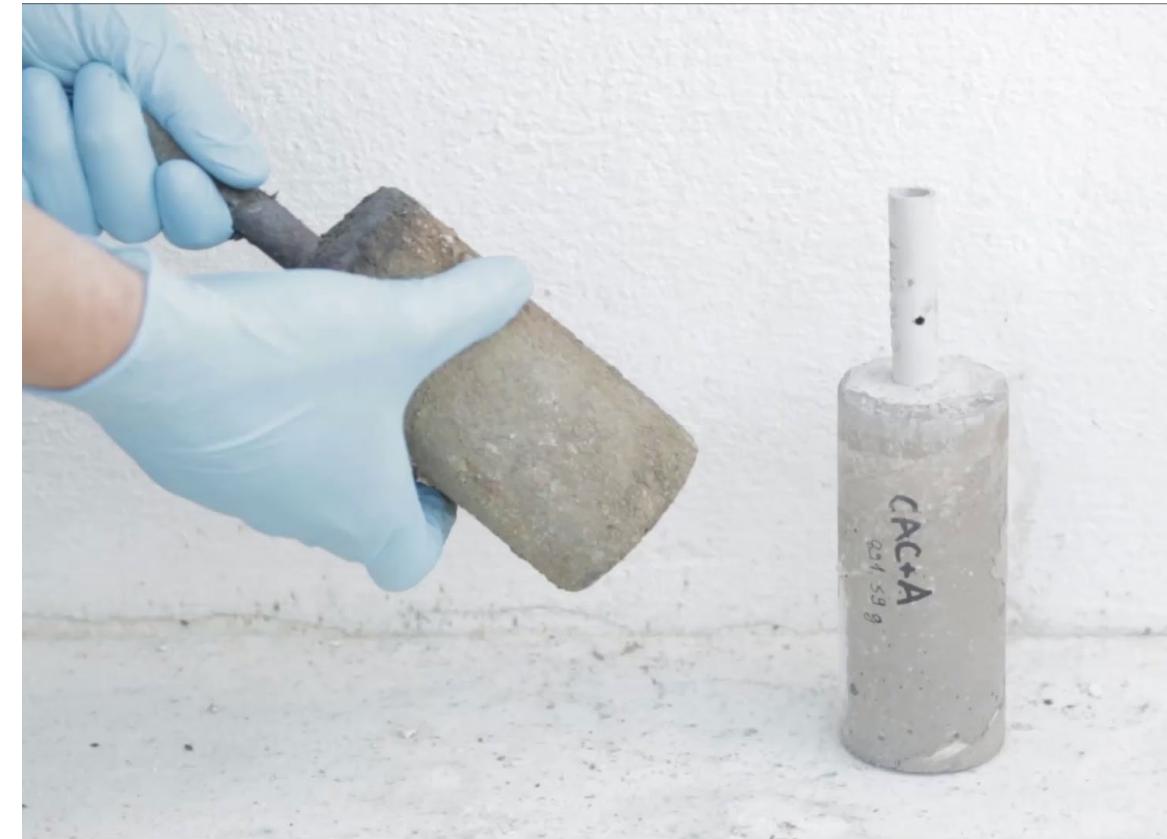
100% aluminate de calcium

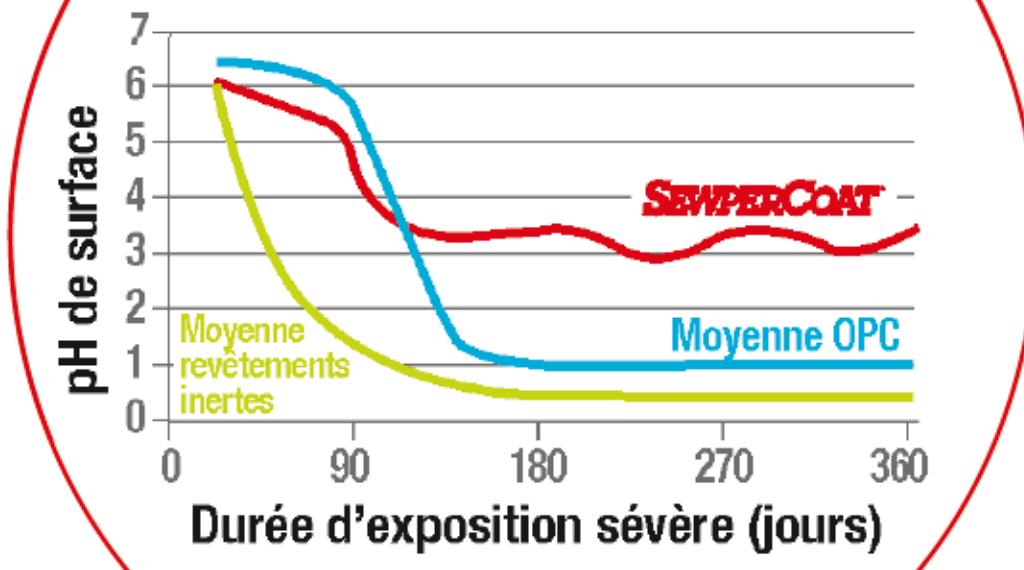
Mécanismes de protection des aluminaux

**Stabilisation de pH entre 3 - 4,
autour du seuil de solubilité de AH₃**

**Stabilisation
du pH autour du seuil
de solubilité de l'alumine**

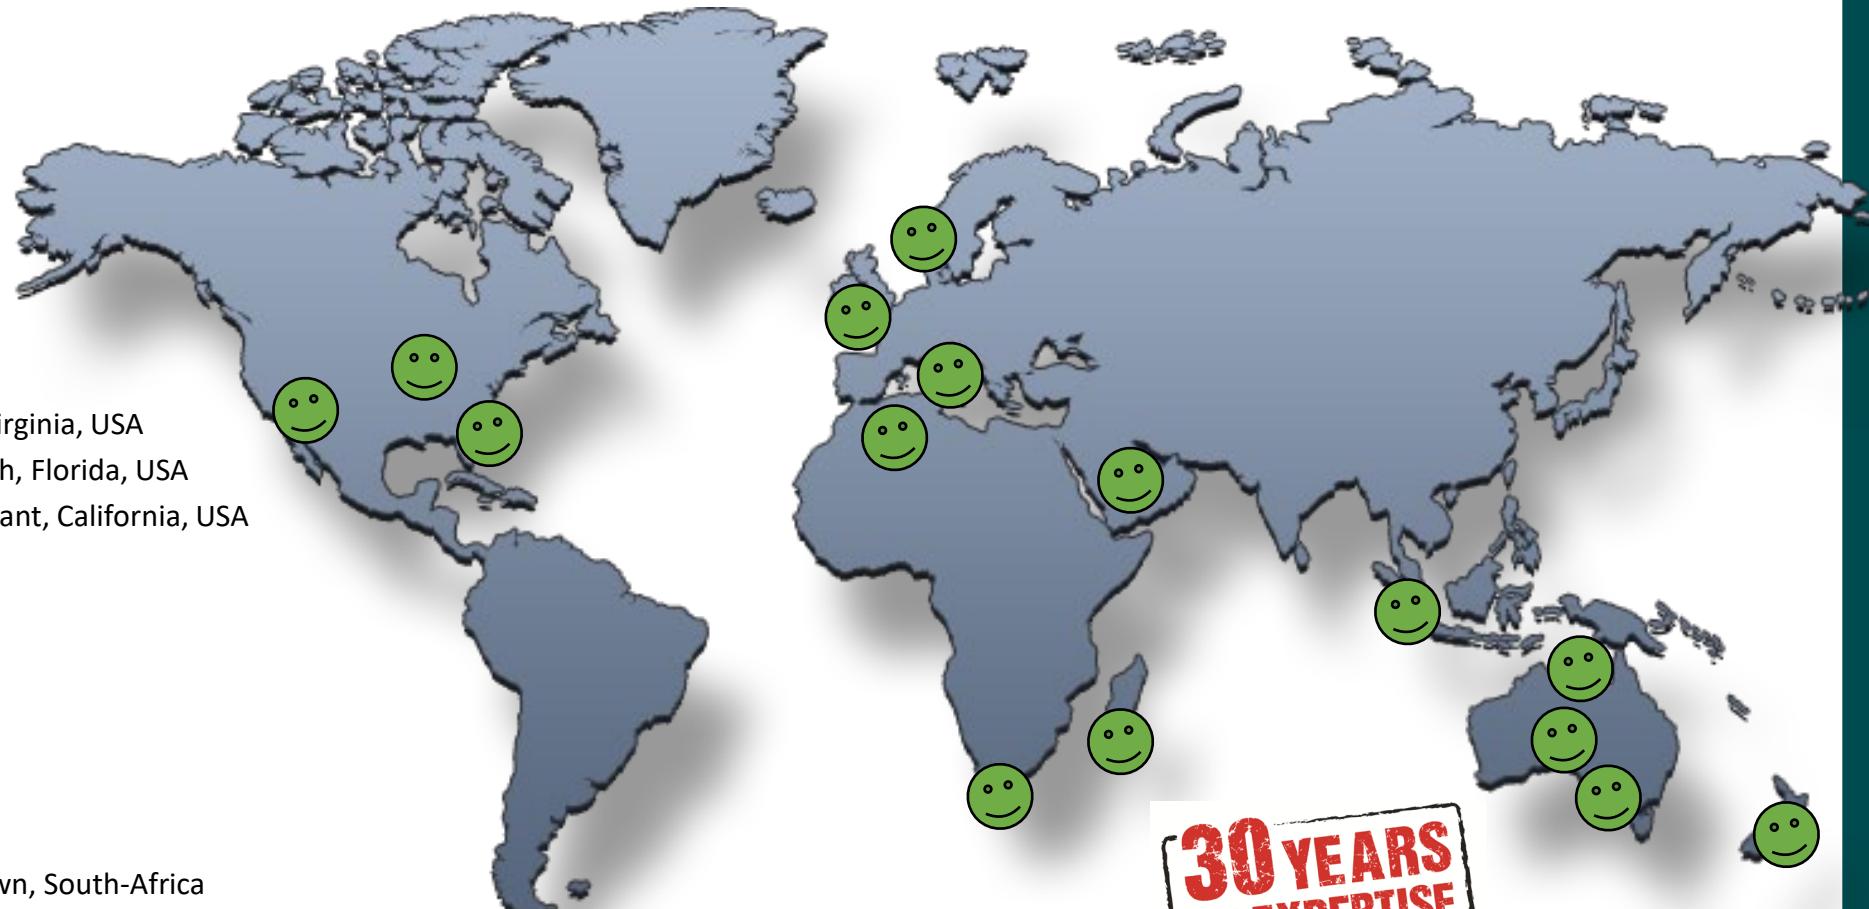
SewperCoat® - Des références suivies partout dans le monde

1. Hampton roads sanitation district (HRSD), Virginia, USA
2. Treatment plant of the City of Ormond Beach, Florida, USA
3. Monterey regional wastewater treatment plant, California, USA
4. Etude IFSTTAR, Arcachon, France
5. Regards, Adelaide City, Australia
6. Sydney Water, Sydney, Australie
7. Gerroa Sewage Treatment Plant, Australie
8. Ayer Rajah Discharge Chamber, Singapore
9. Dubai Sport City Grit Chambers, Dubai, UAE
10. Emissaire Générل SIAAP, Paris, France
11. Station de pompage Lourens River, Cape Town, South-Africa
12. Désableurs STEP Blue Plains, Washington DC, USA
13. NSOOS Main Trunk Sewer, Sydney, Australia
14. Fraunhofer UMSICHT Accelerated H2S Corrosion Test – Germany
15. Regards NWC Riyad, Arabie Saoudite
16. Intercepteur STEP Cap Sicié, Toulon, France

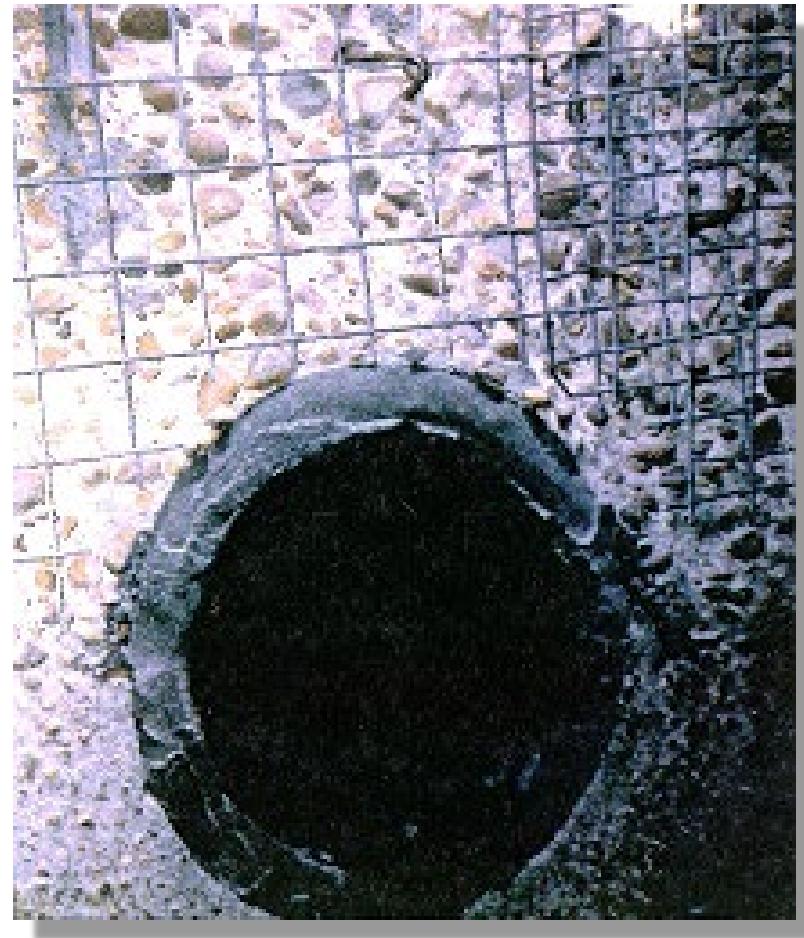
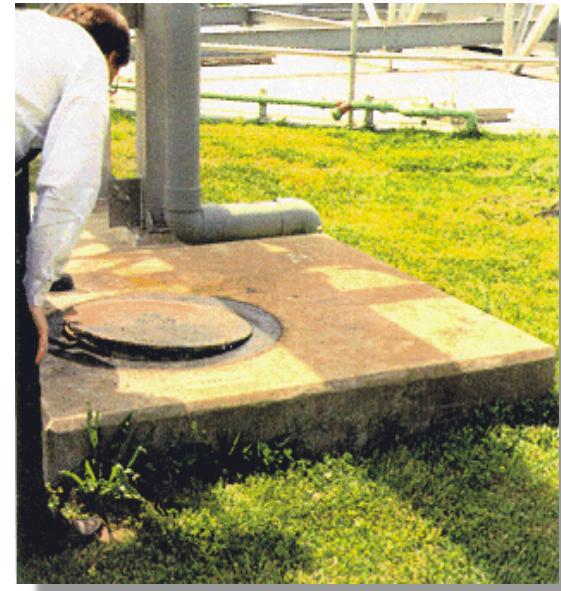
Ref #1 - Hampton Roads Sanitation District (HRSD)

- ✓ Première application de SewperCoat® aux US - Newport News, Virginia, 1991
- ✓ 75 mm de béton Portland s'était corrodé en 7 ans
- ✓ H₂S > 30 ppm
- ✓ Les mesures pH étaient aussi basses que 1,5

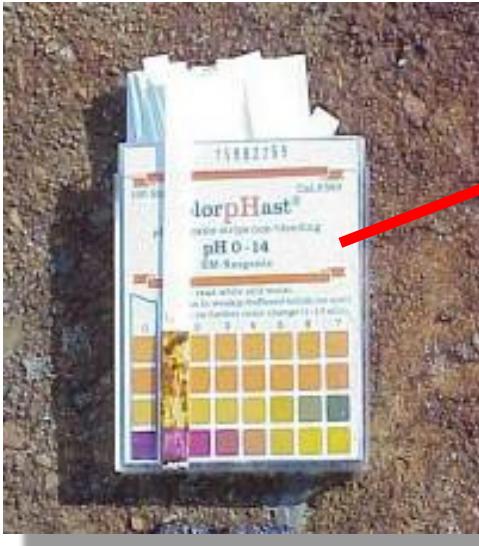
pH superficiel de la fonte ductile : 1

- ✓ SewperCoat® demeure solide comme le roc, alors que le revêtement époxy sur la fonte ductile continue à se détériorer...
- ✓ Le pH à la surface du mortier SewperCoat® est mesuré à 4.
- ✓ Le pH à la surface de la fonte ductile (à ~ 100 mm de SewperCoat®) est de 1 !

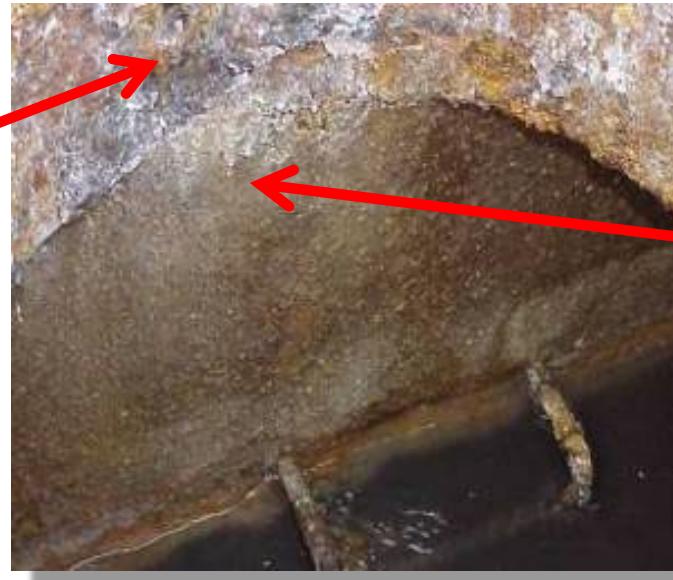
SewperCoat® demeure solide, alors que le cadre en fonte ductile revêtu d'époxy est gravement détérioré

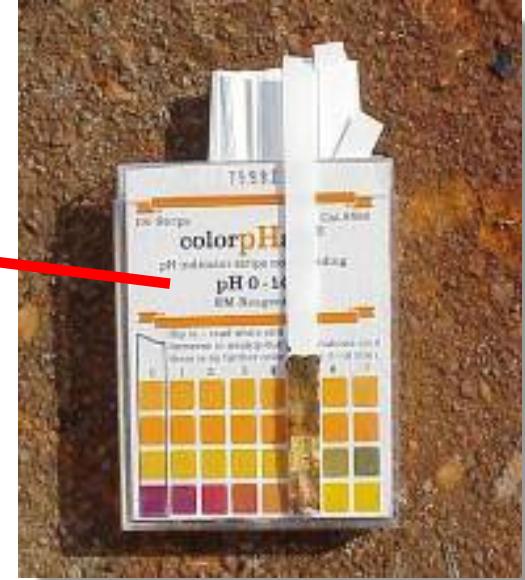
pH superficiel de SewperCoat® : 4
