CERIU INFRA 2025

RÉINVENTER LA GESTION MUNICIPALE POUR
UNE APPROCHE INTÉGRÉE ET COLLABORATIVE

CERIU INFRA 2025 / Réhabilitation durable des ouvrages
d'assainissement exposés à la corrosion biogénique H2S

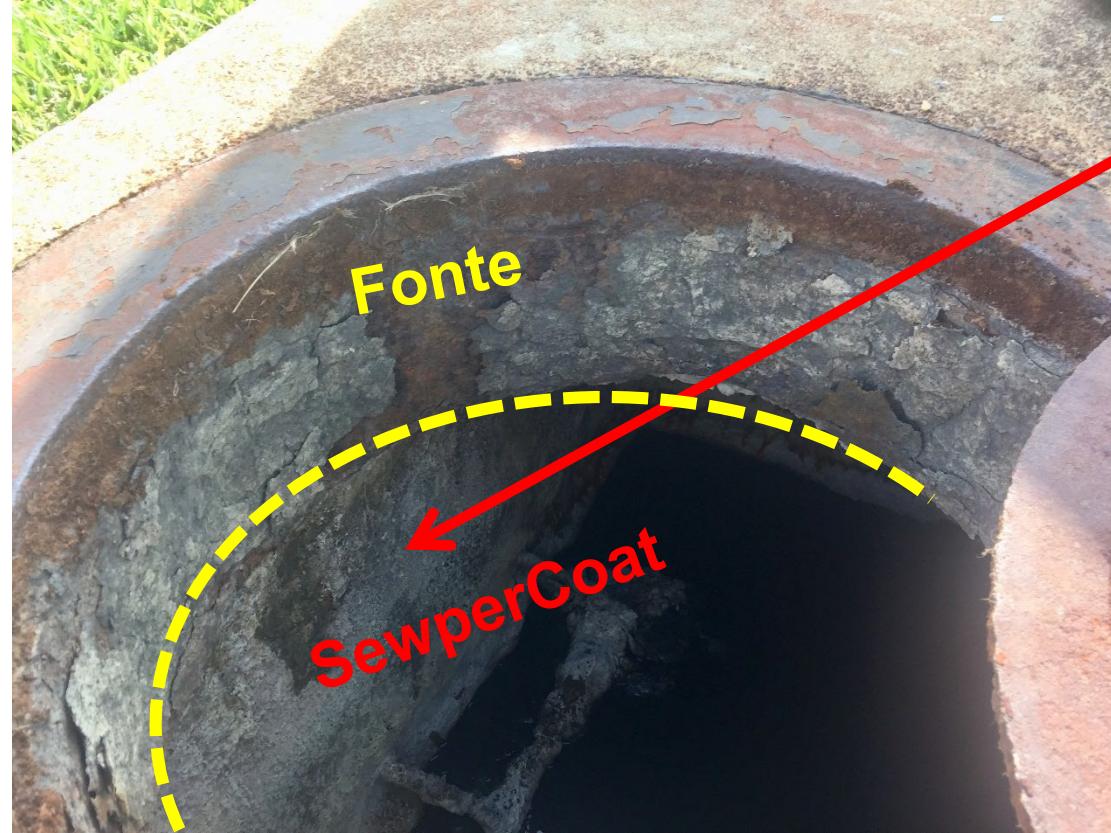
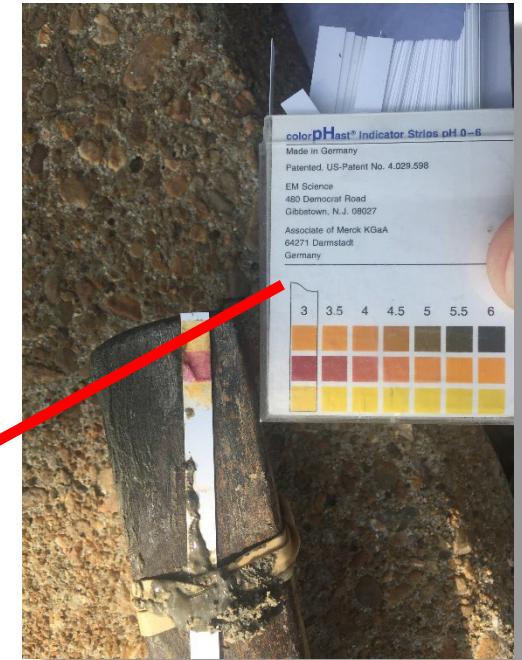
- ✓ Après 31 ans en service , le pH superficiel du mortier 100% CAC reste supérieur à 3,0
- ✓ Pendant le même temps, la fonte qui était protégée par de l'epoxy est fortement dégradée

pH superficiel de SewperCoat® : 3,5

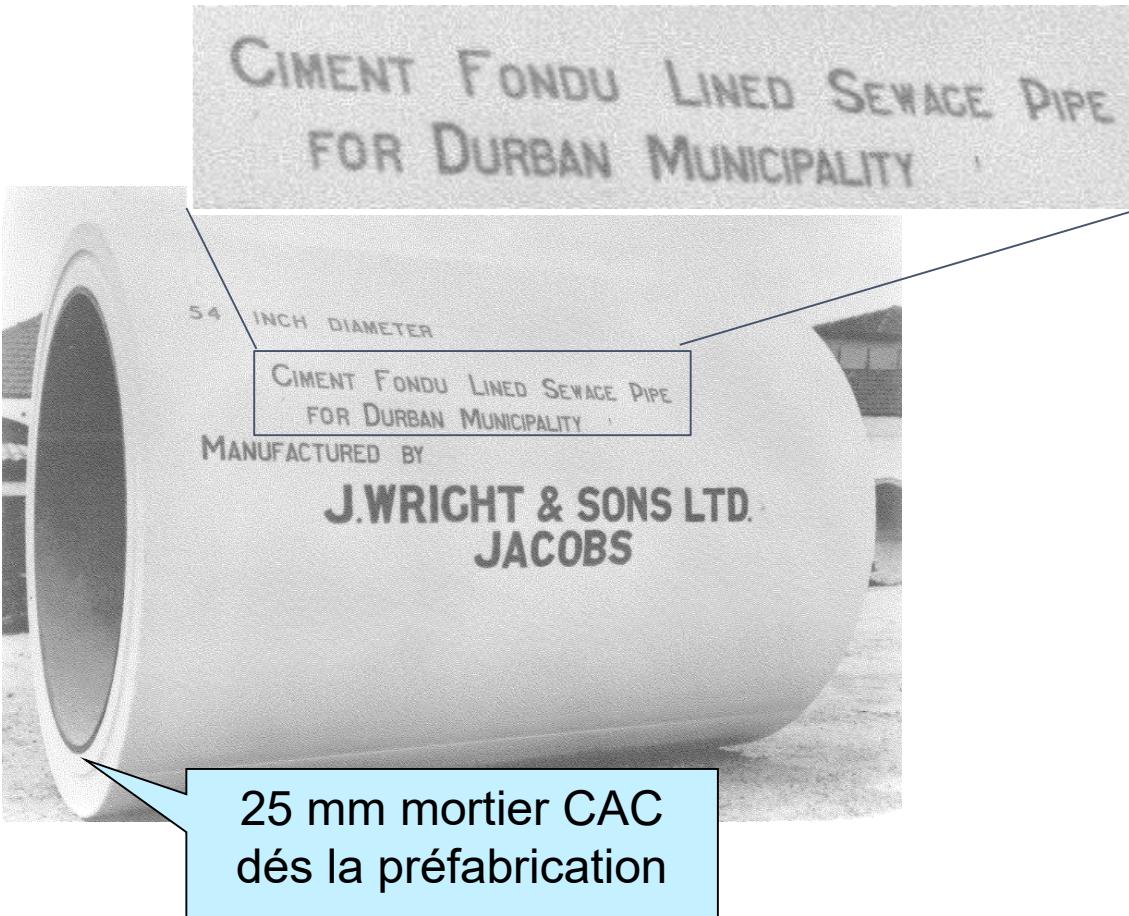
Collecteur Point Road, Durban : Tuyaux préabriqués J Wright & Sons installés en 1959

A partir des années 1940, la plupart des collecteurs principaux dans la métropole de Durban ont été construits avec des tuyaux bétons protégés par un mortier alumineux, ou parfois avec des tuyaux dont la totalité du béton était à base de ciment alumineux.

La station de pompage "Mahatma Gandhi Road Sewage Pump Station (MGPS)" a été mise en service vers 1959, alimentée par un collecteur fait en tuyaux de béton préfabriqués avec un revêtement intérieur en mortier de ciment alumineux de proportion 1:3 ciment:sable.

- ND = 54"; ID = 49" et OD = 60 ½" giving a wall of 5 ¾"
- ND = 1350 mm ID = 1245 and OD = 1538 mm giving a wall of 147 mm.

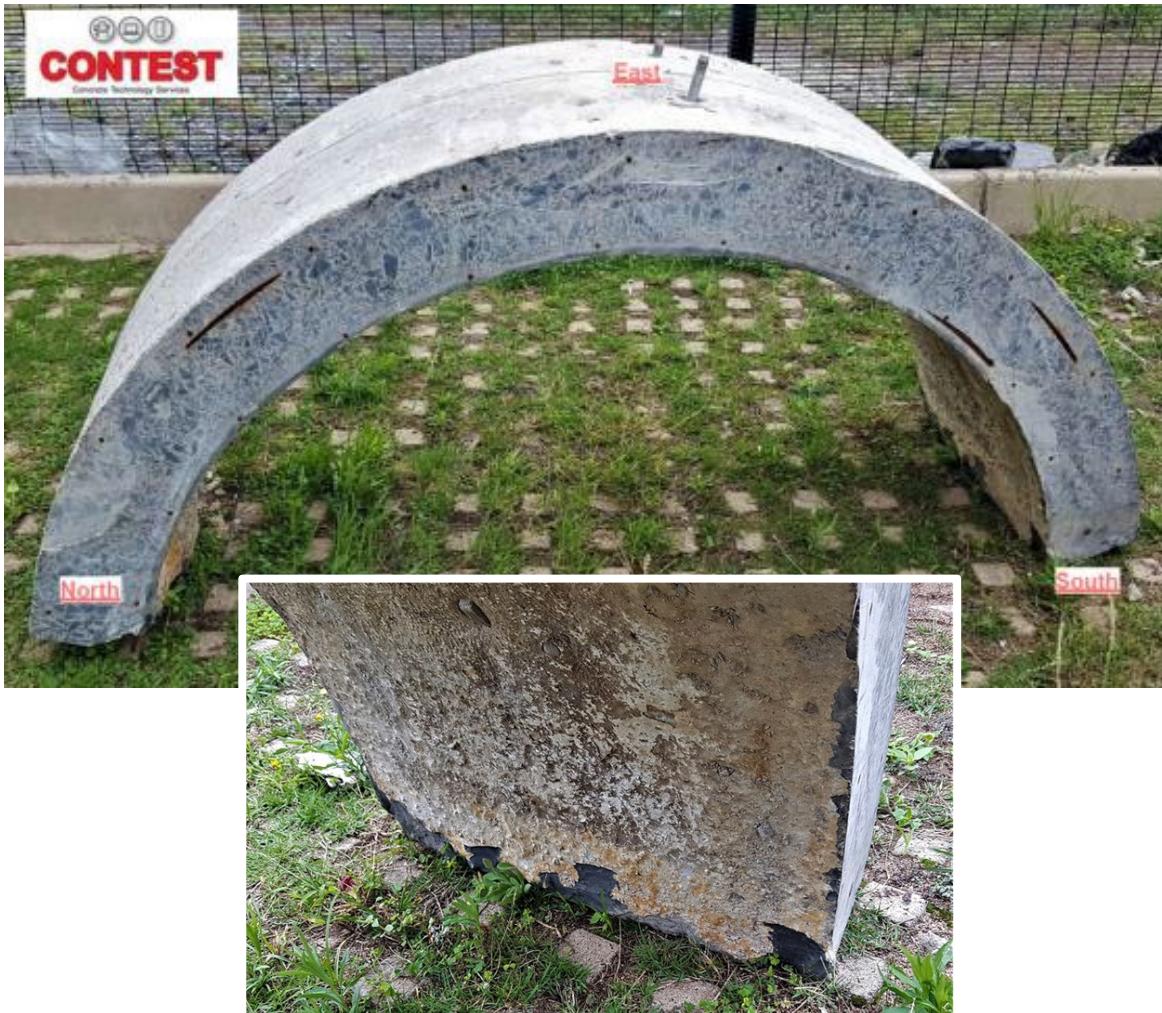
Collecteur Point Road, Durban : Diagnostic en 2017, après 58 ans

En raison du développement de la métropole de Durban, certains collecteurs d'assainissement ont été déplacés. Cela a entraîné la mise hors-service de la station de pompage "Mahatma Gandhi Road Sewage Pump Station (MGPS)" et le retrait du collecteur gravitaire l'alimentant, environ 58 ans après la mise en service.

Avec le concours de la municipalité de Durban, une section du collecteur mis hors-service a été récupérée en 2017 : un élément de la partie supérieure d'un tuyau de 1200 mm de diamètre intérieur, 480 mm de longueur.

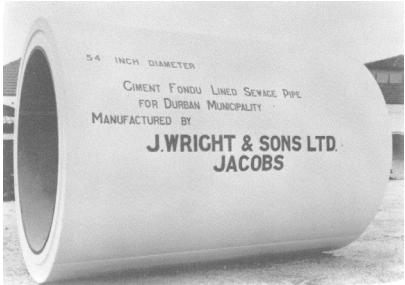
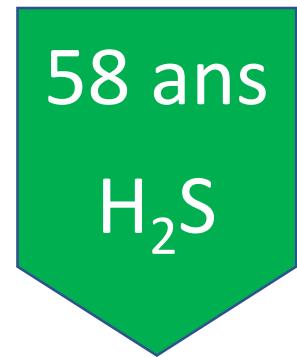
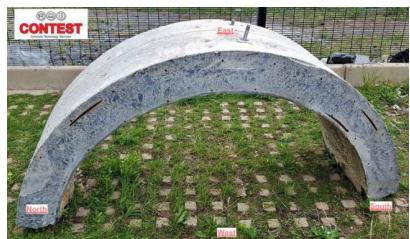
Collecteur Point Road, Durban : Conclusion du diagnostic **après 58 ans**

Des tuyaux préfabriqués en béton ont été protégés avec 25 mm de mortier de ciment alumineux.

Installation à Durban, Afrique du Sud, en 1959.

Conditions d'expositions sévères, favorables à la corrosion biogénique H₂S pendant 58 ans

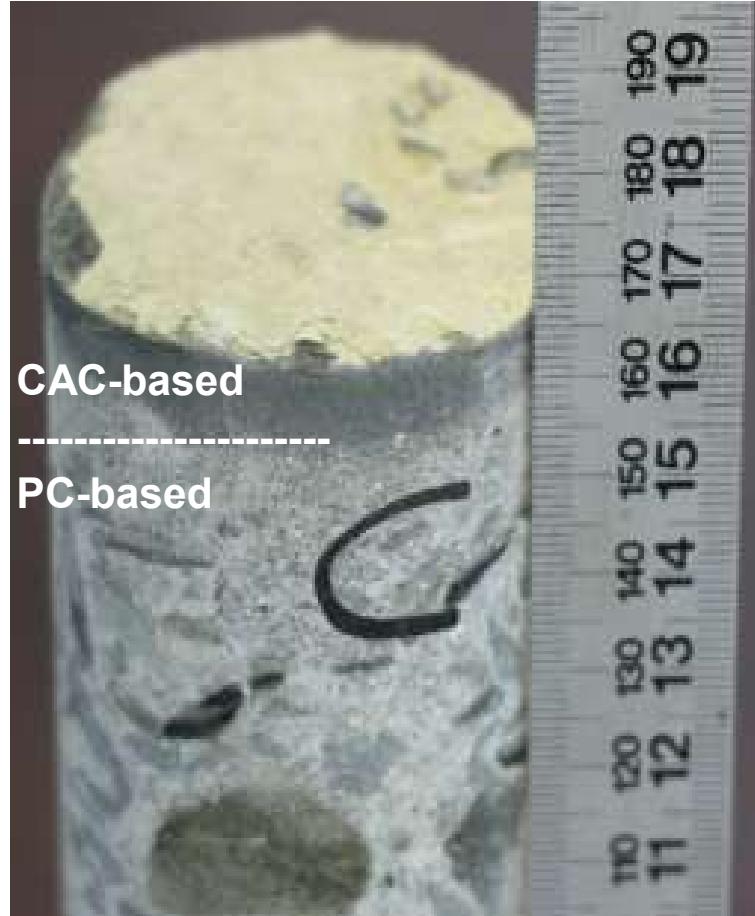
La section de tuyau extraite en 2017 montre que :

- ✓ Quelques mm de mortier CAC sont toujours visibles
- ✓ Le béton est toujours sain derrière un étroit front d'alteration

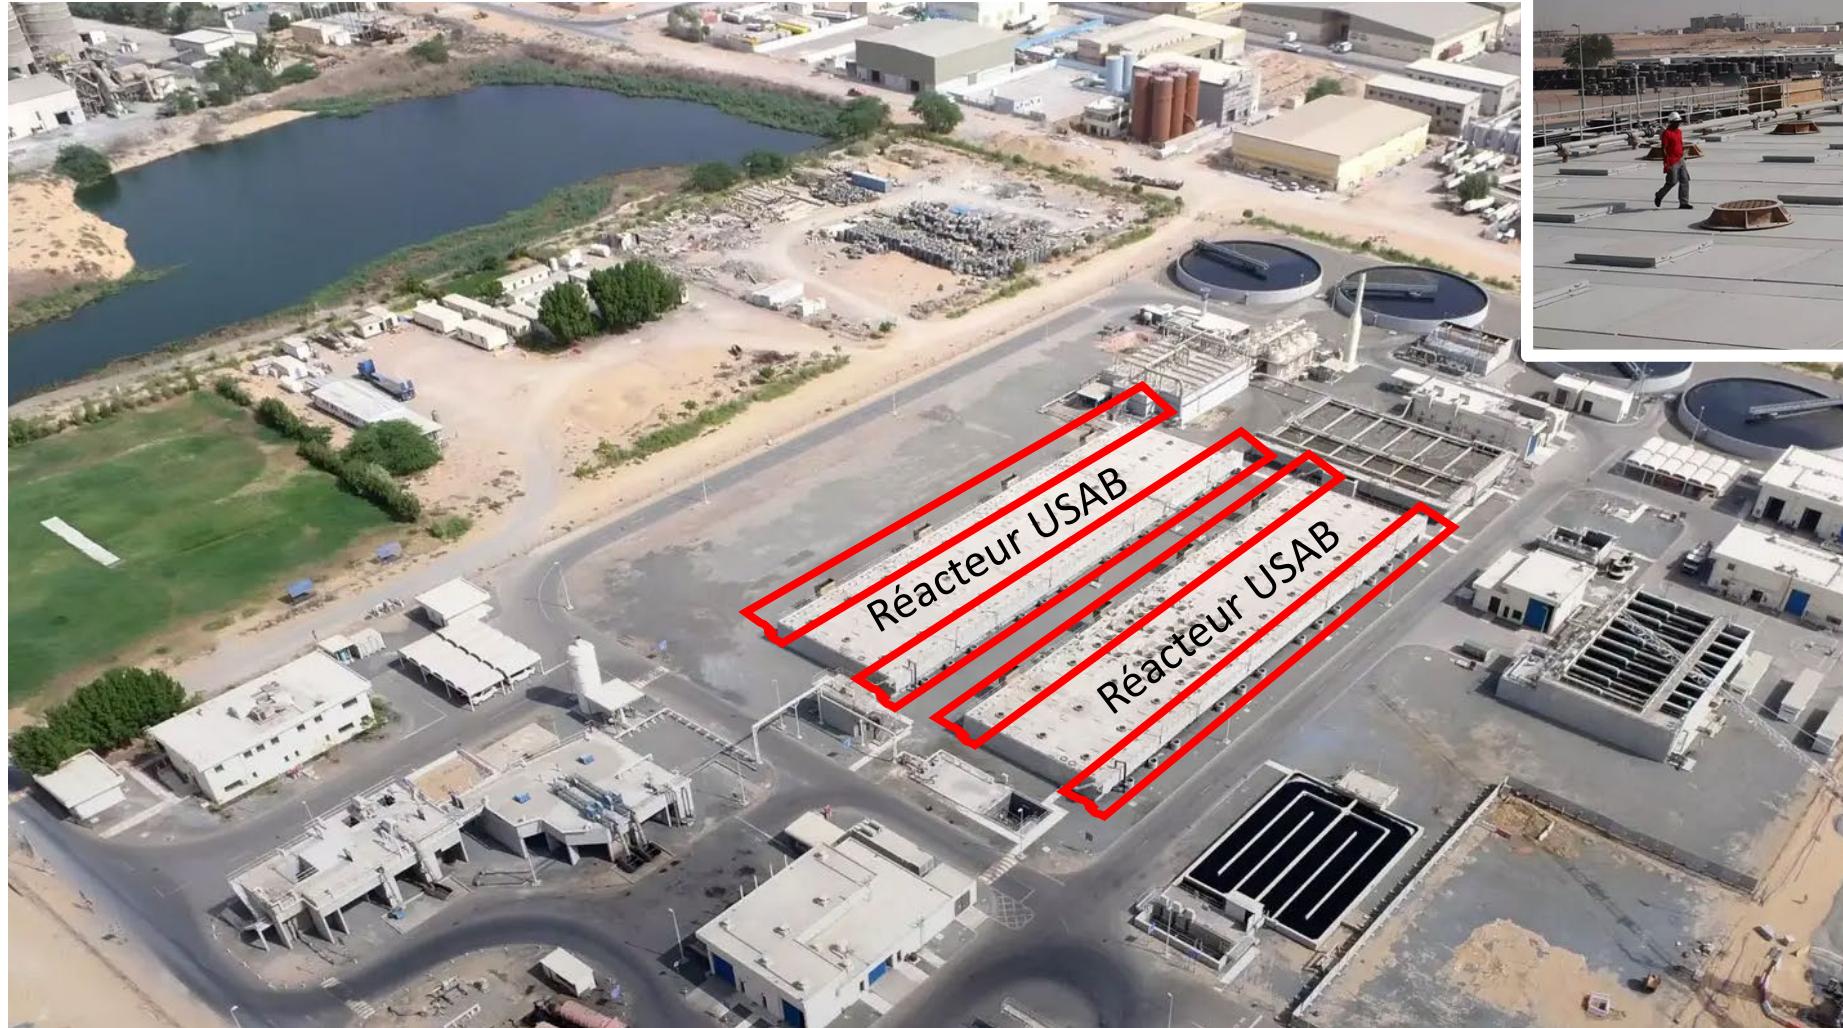
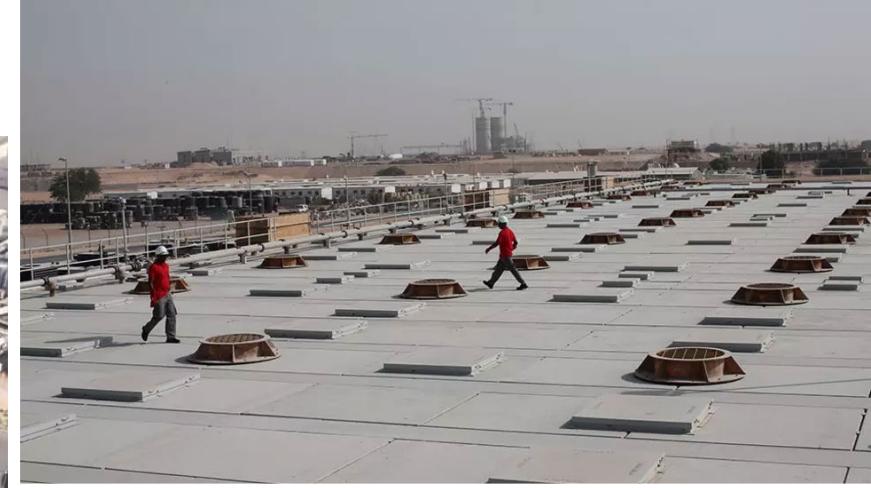
Réhabilitation par coulage en place

Canaux USAB, Veolia Ajman, E.A.U.

USAB : Upflow Anaerobic Sludge Blanket = Réacteur à lit de boue et à mouvement ascensionnel

Canaux USAB, Veolia Ajman, E.A.U. : très importante corrosion H₂S en 13 ans

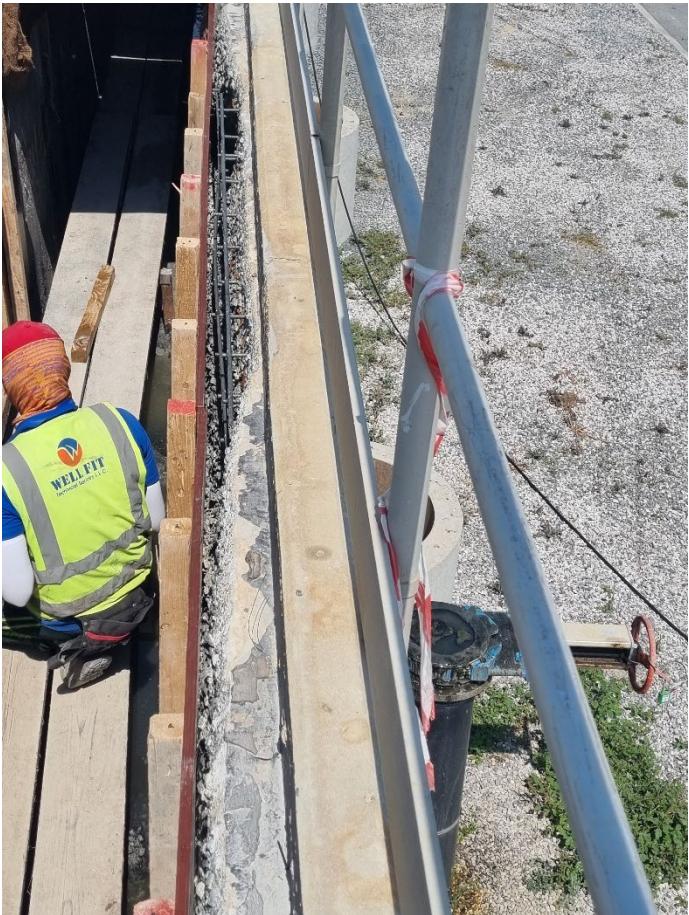
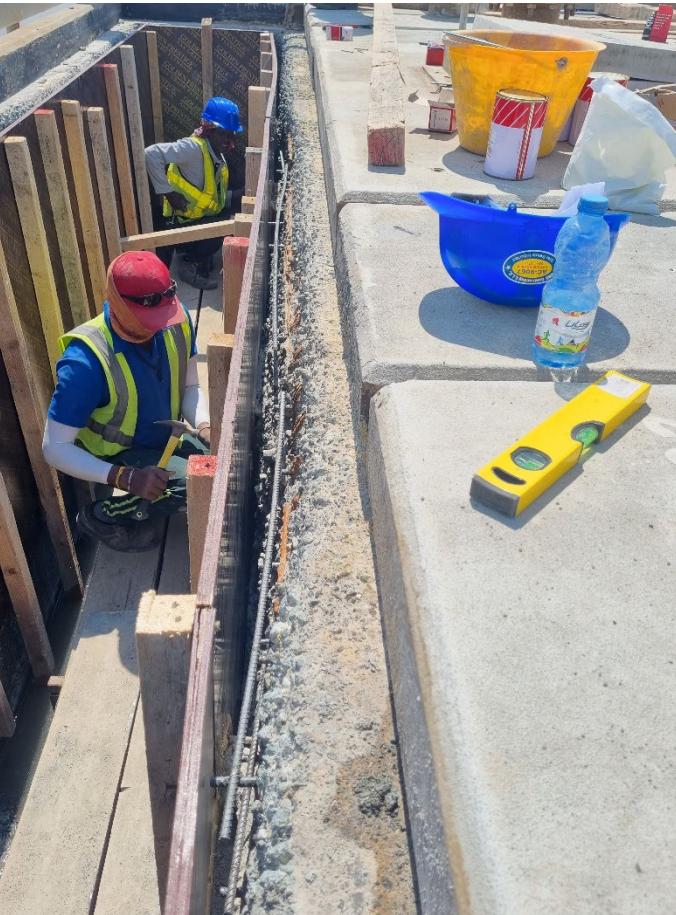
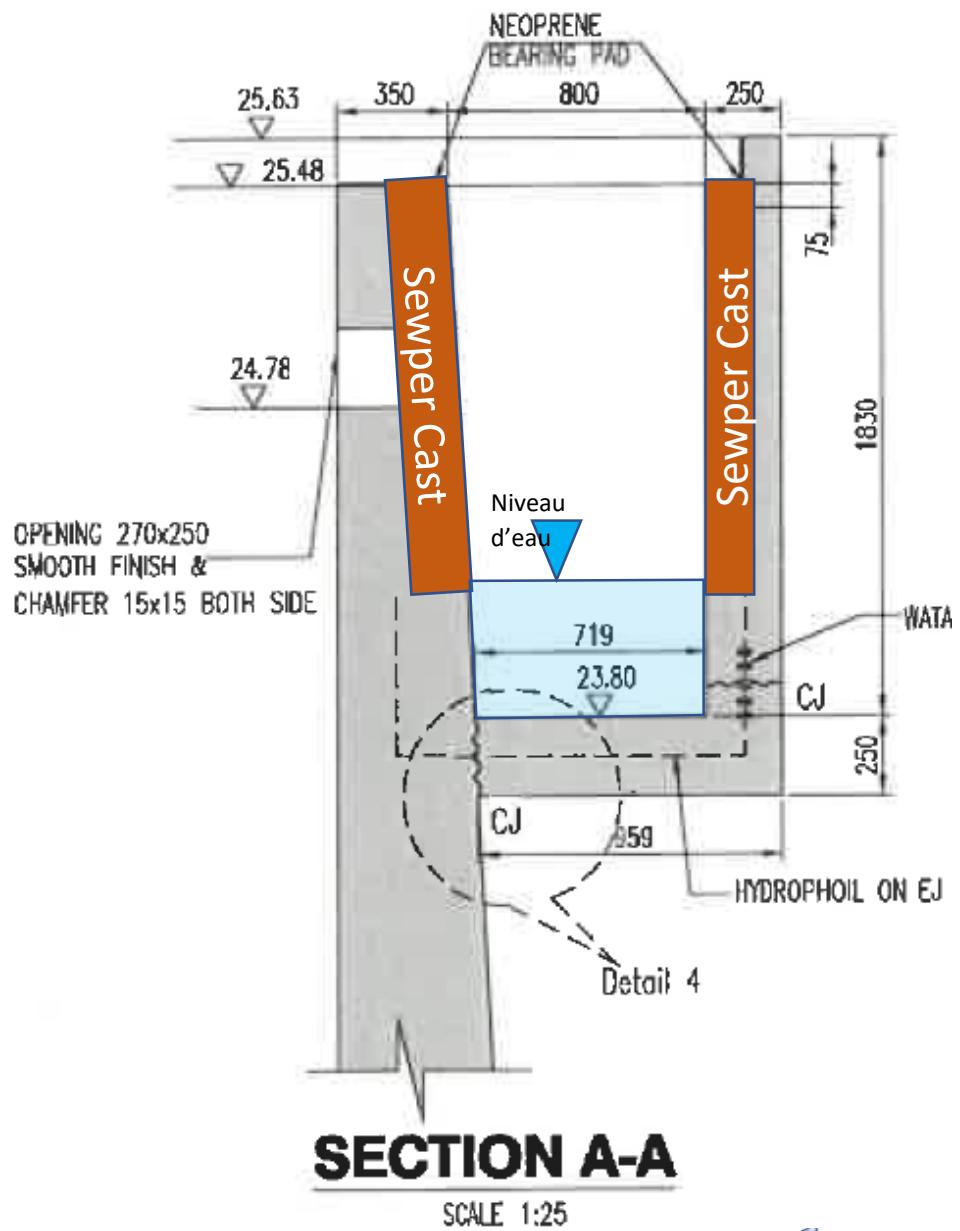
Canaux USAB, Veolia Ajman, E.A.U.

Solution retenue : coulage en place

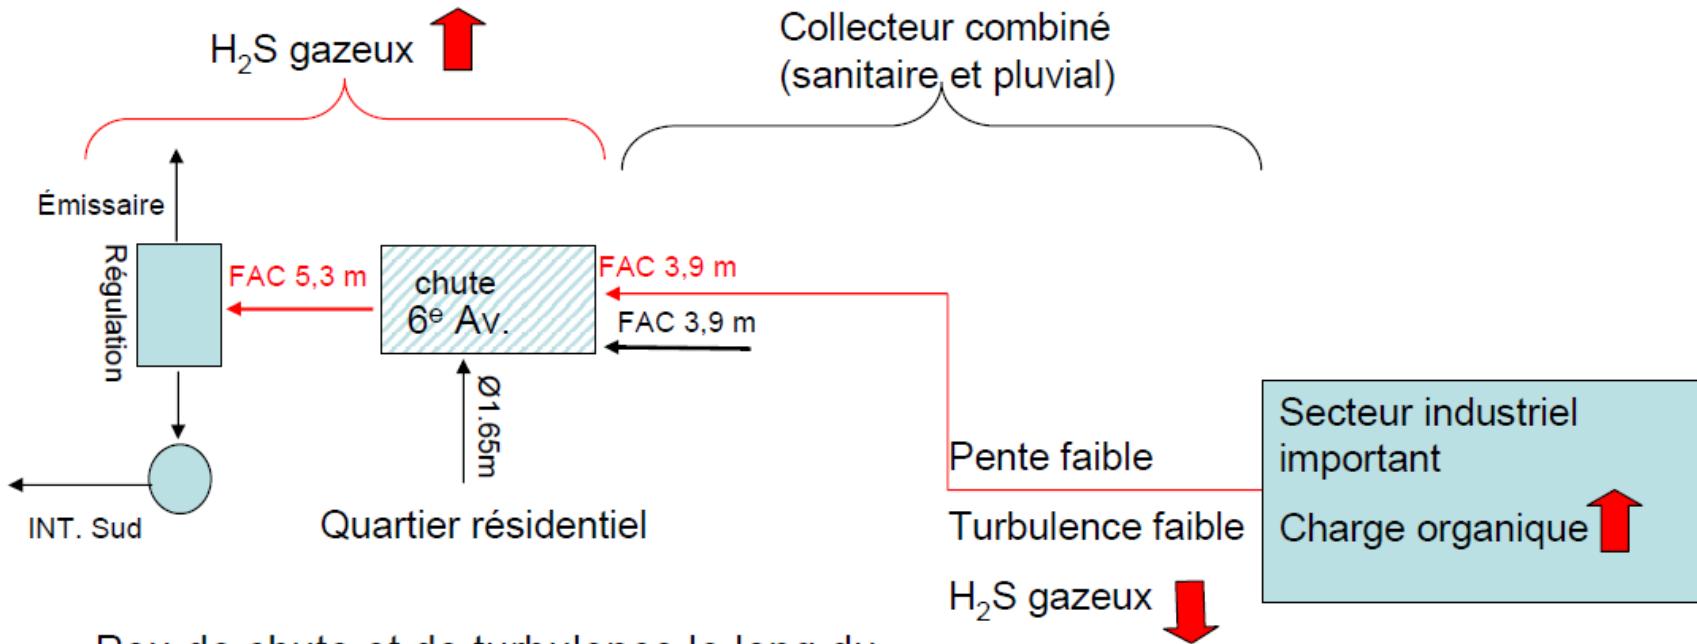
↳ Schéma d'écoulement du collecteur

Peu de chute et de turbulence le long du tracé du collecteur. Lorsque le collecteur se joint à la chambre de la 6^e Avenue, l'eau chute d'environ 5 m dans une fosse vouée à la dissipation de l'énergie.

Dissipation H₂S liquide vers l'air ambiant

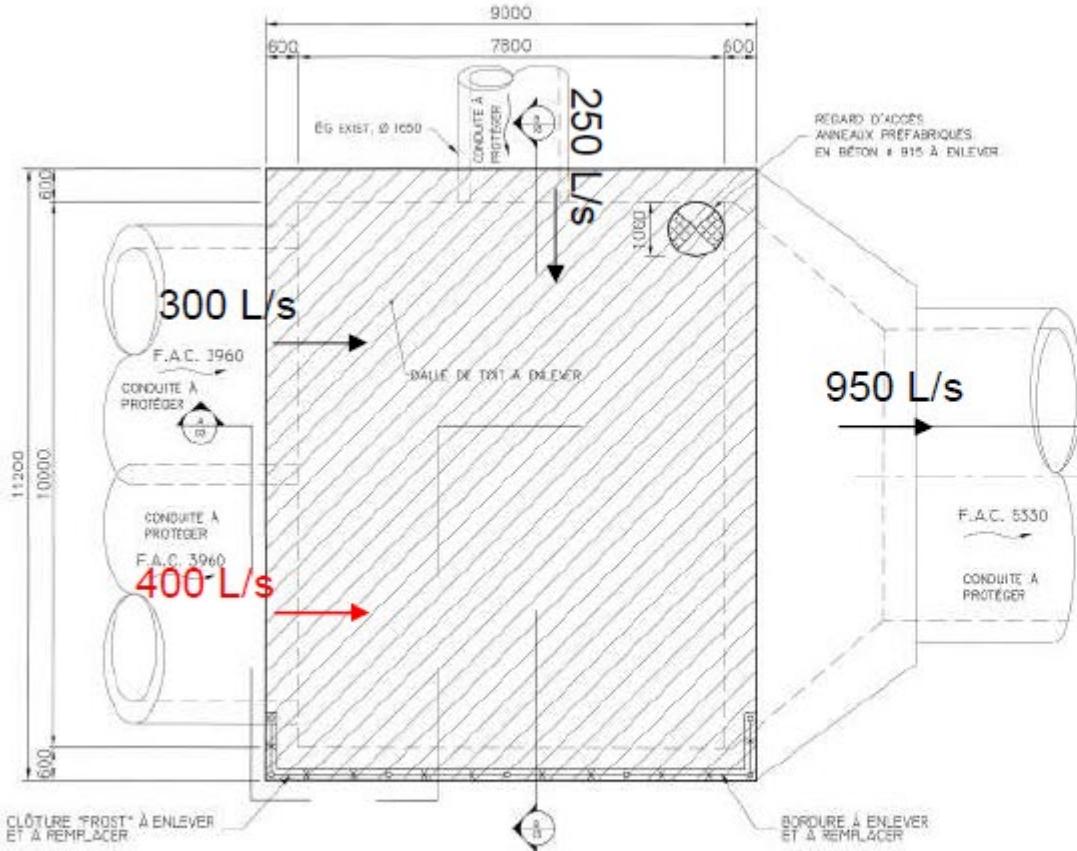
Vue en plan

Focus sur la structure de la 6^e avenue : chute de 5 m = fort dégazage H₂S

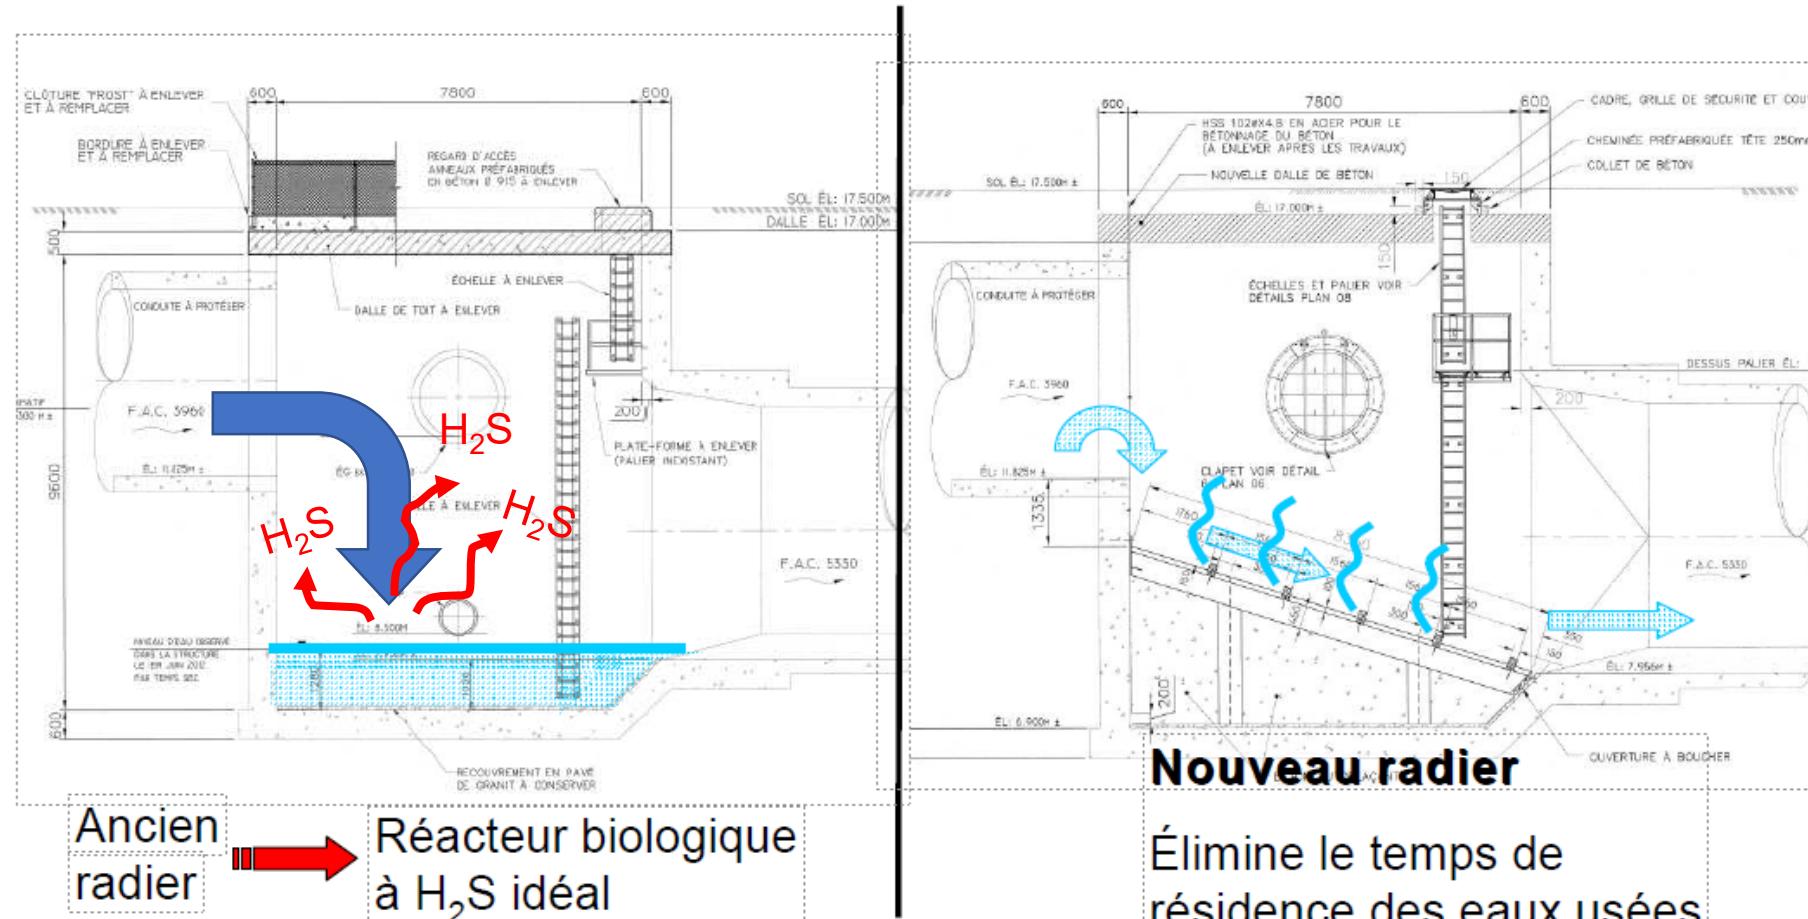
Annuler le temps de résidence de l'effluent au fond de l'ouvrage et ainsi la formation des composés volatiles organiques et sulfureux qui en résulte.

Ancien
radier

Réacteur biologique
à H₂S idéal

Nouveau radier

Élimine le temps de
résidence des eaux usées

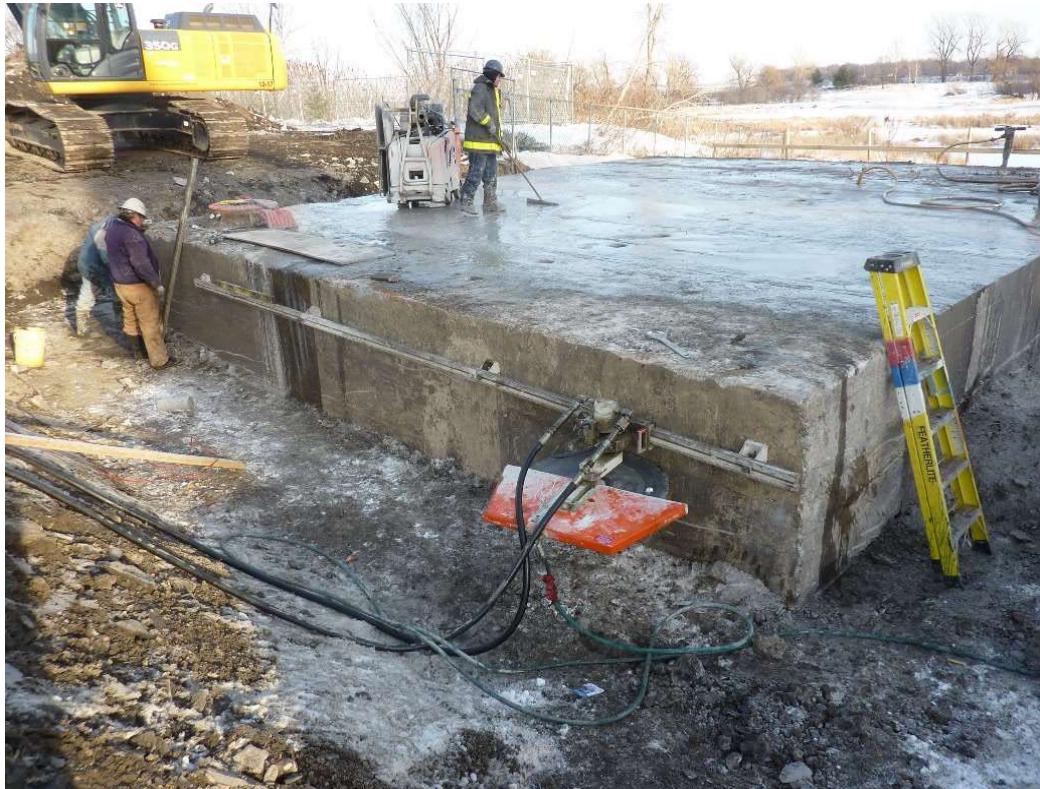
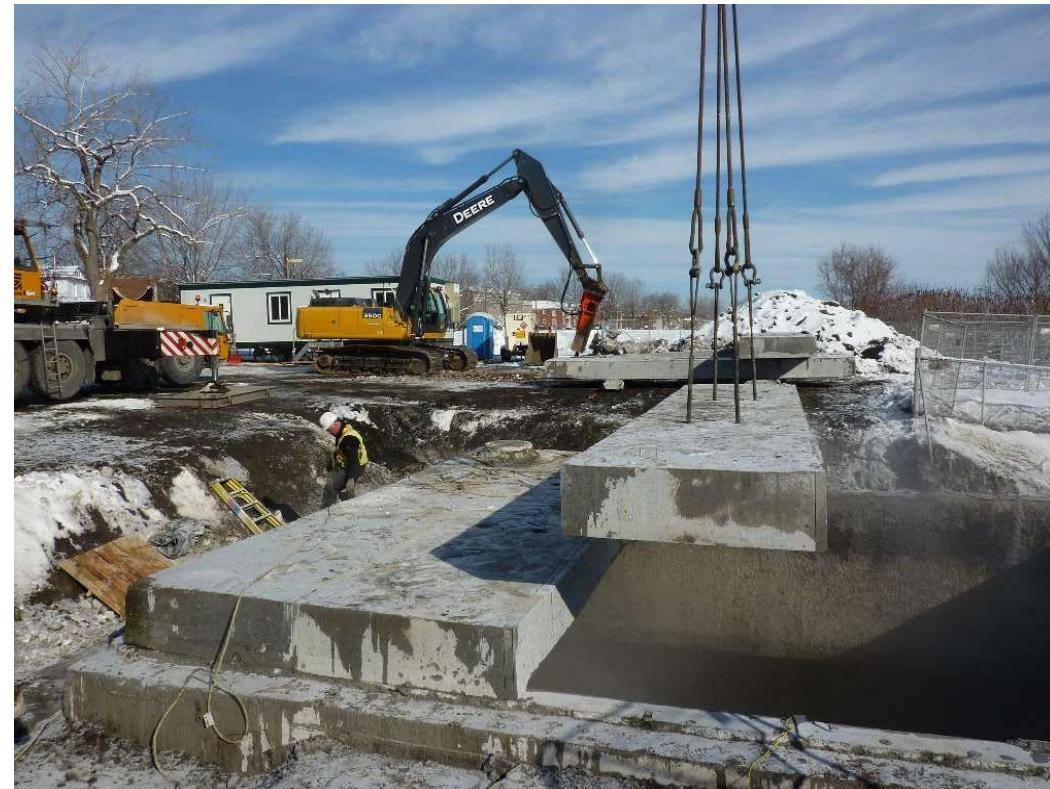
Excavation, démolition de la dalle de toit existante.

En conditions hivernales : gel au sol, eau de sciage, grandes épaisseurs murs

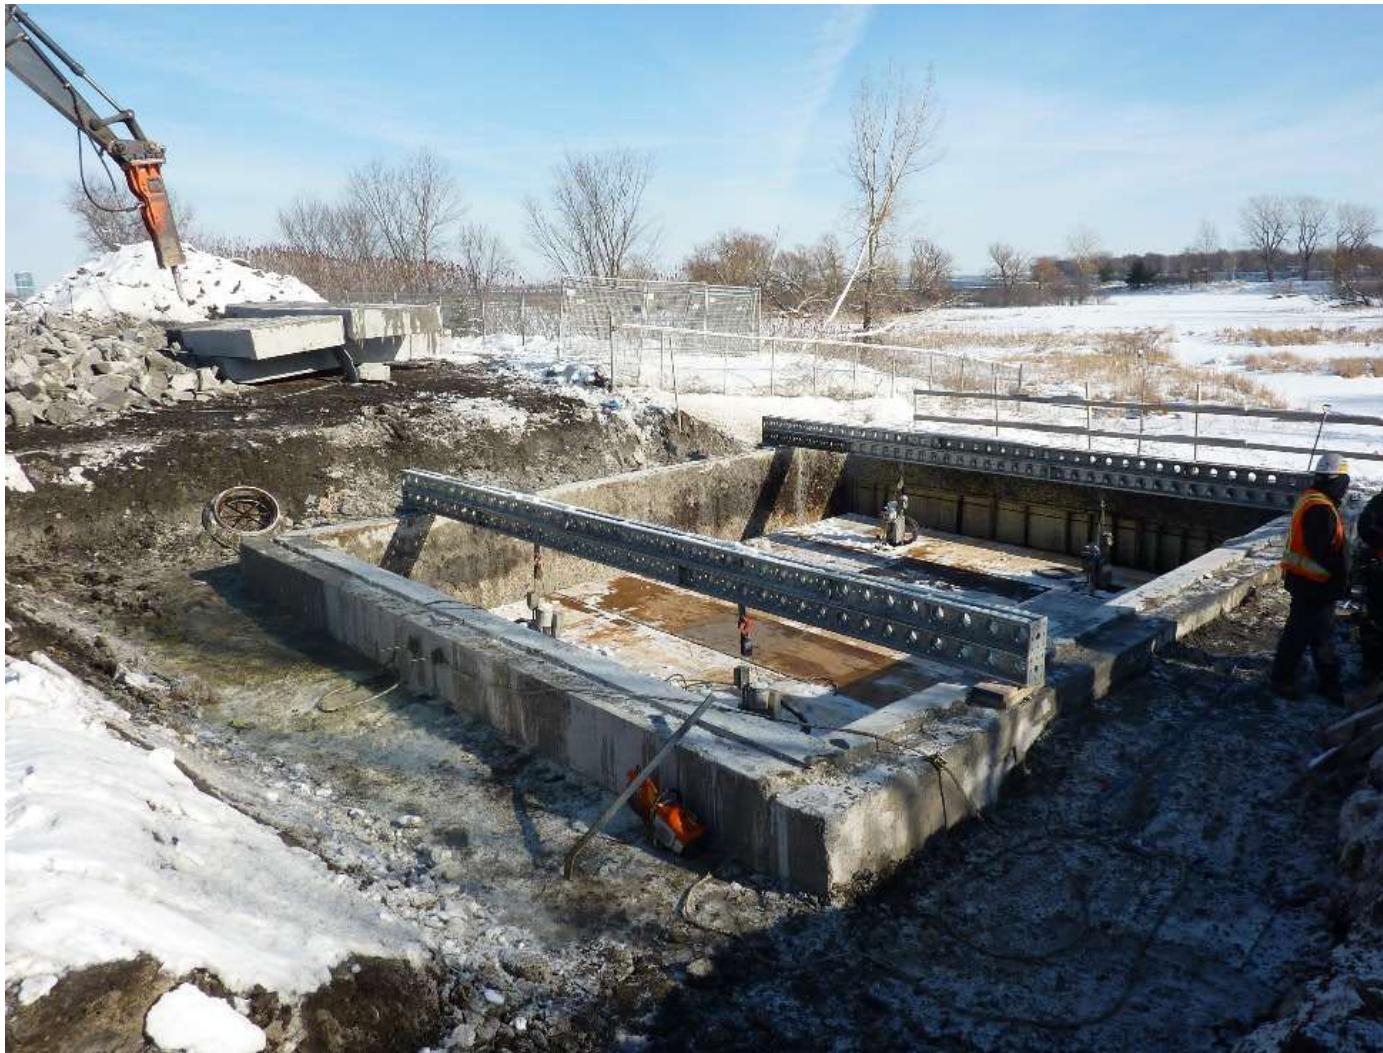
Installation d'une plate-forme d'accès temporaire

Plate-forme suspendue au-dessus
du courant

Permettant de travailler au plus près
des surfaces à purger et réhabiliter

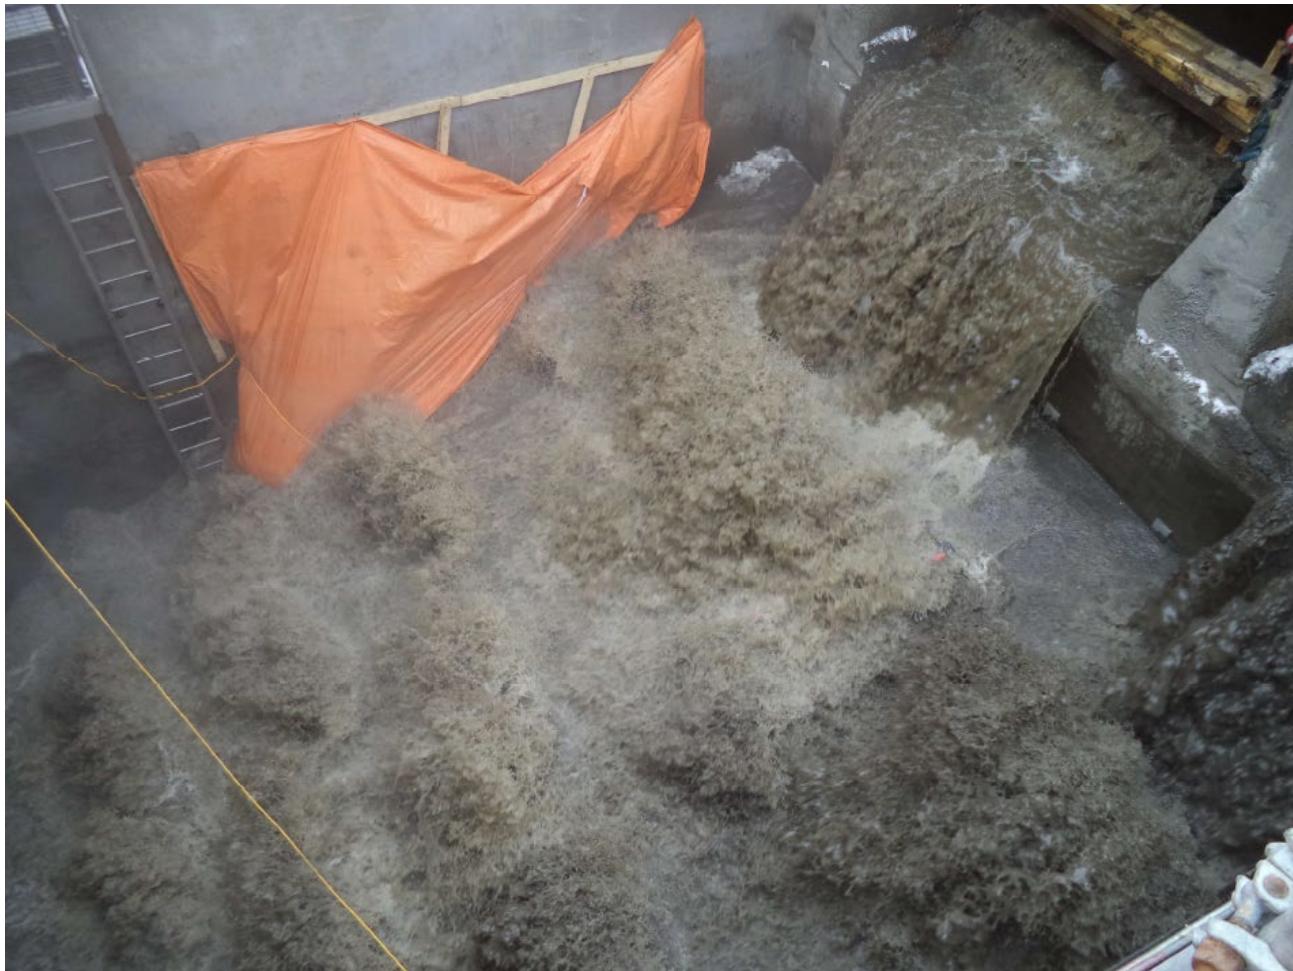
Débit 1 m³/sec

6 pompes requises pour dévier le flux

- 3 pompes 18 pouces
- 3 pompes 12 pouces

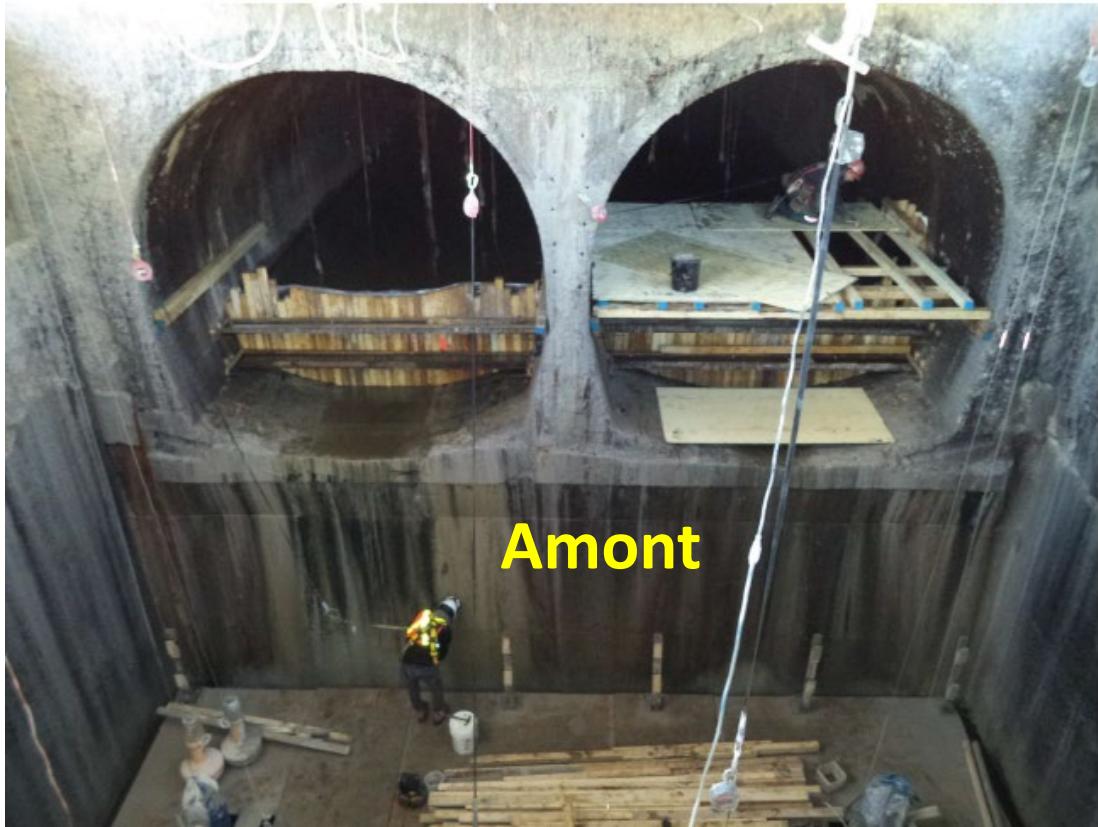
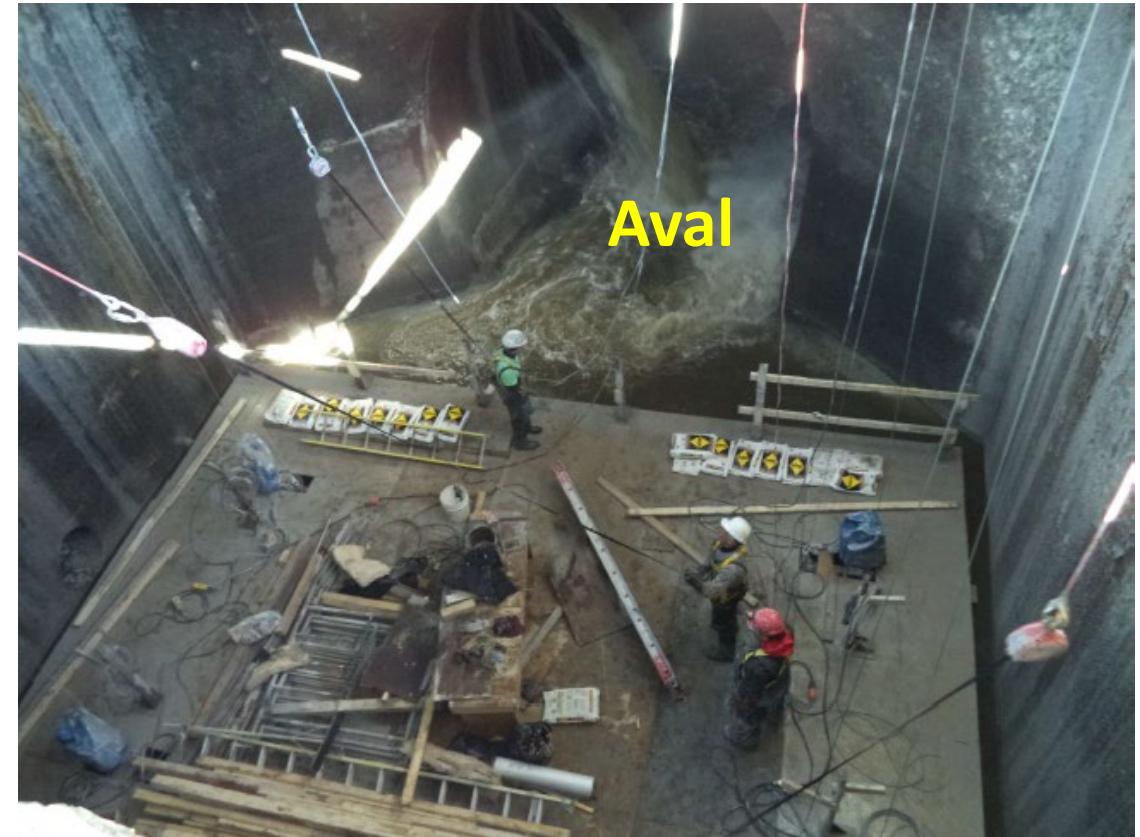
Construction de batardeaux amonts et aval

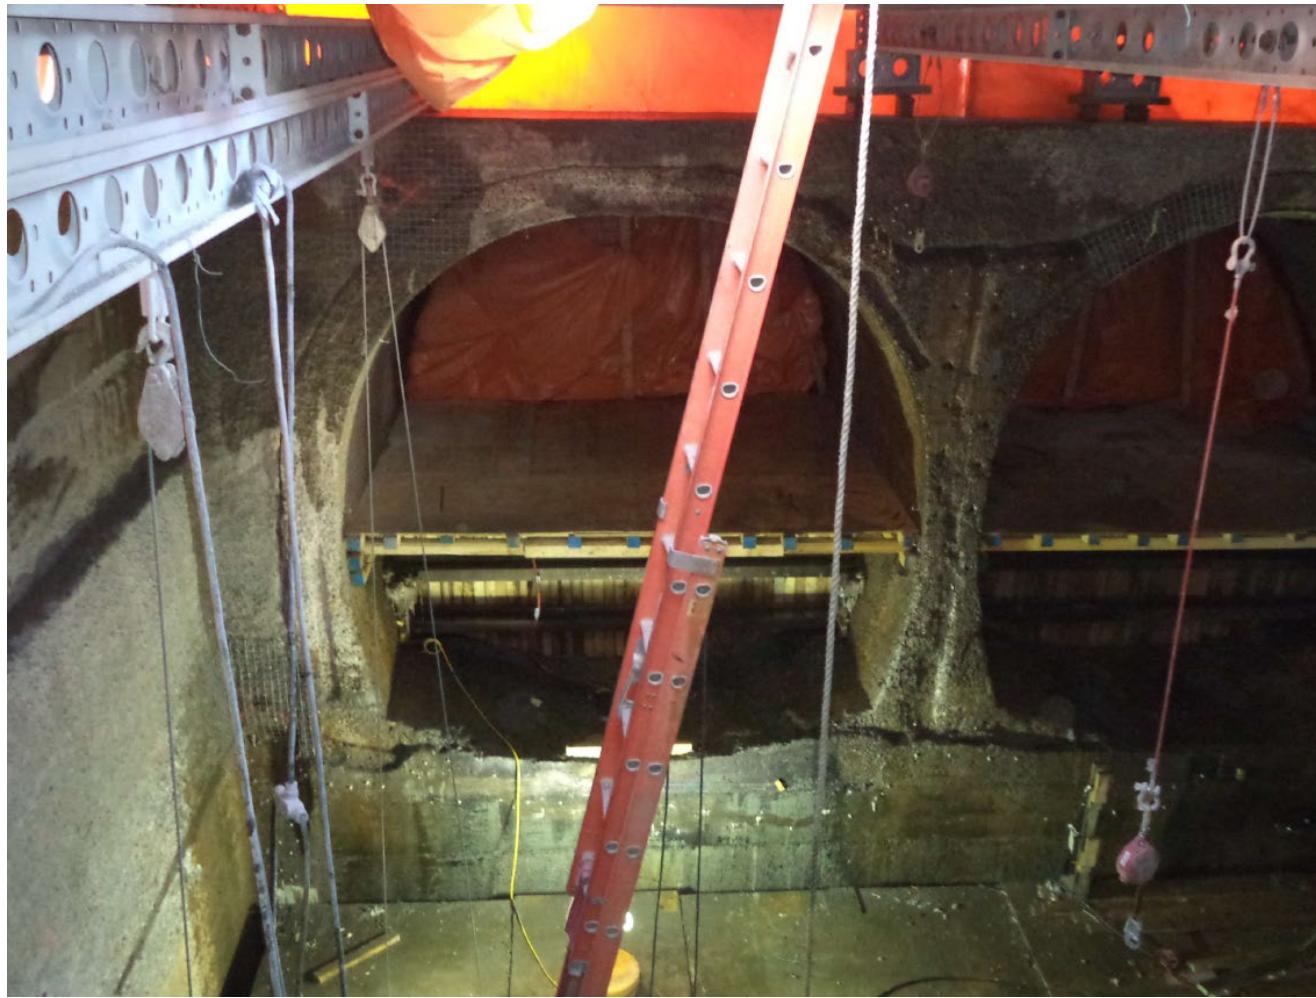
Pour une réparation durable, il faut bien préparer le support

- ✓ Hydro-démolition @ 550 bar des surfaces pour exposer le béton sain
- ✓ Injection de fissures nuisibles (infiltration)
- ✓ Pose de treillis aux endroits les plus endommagés

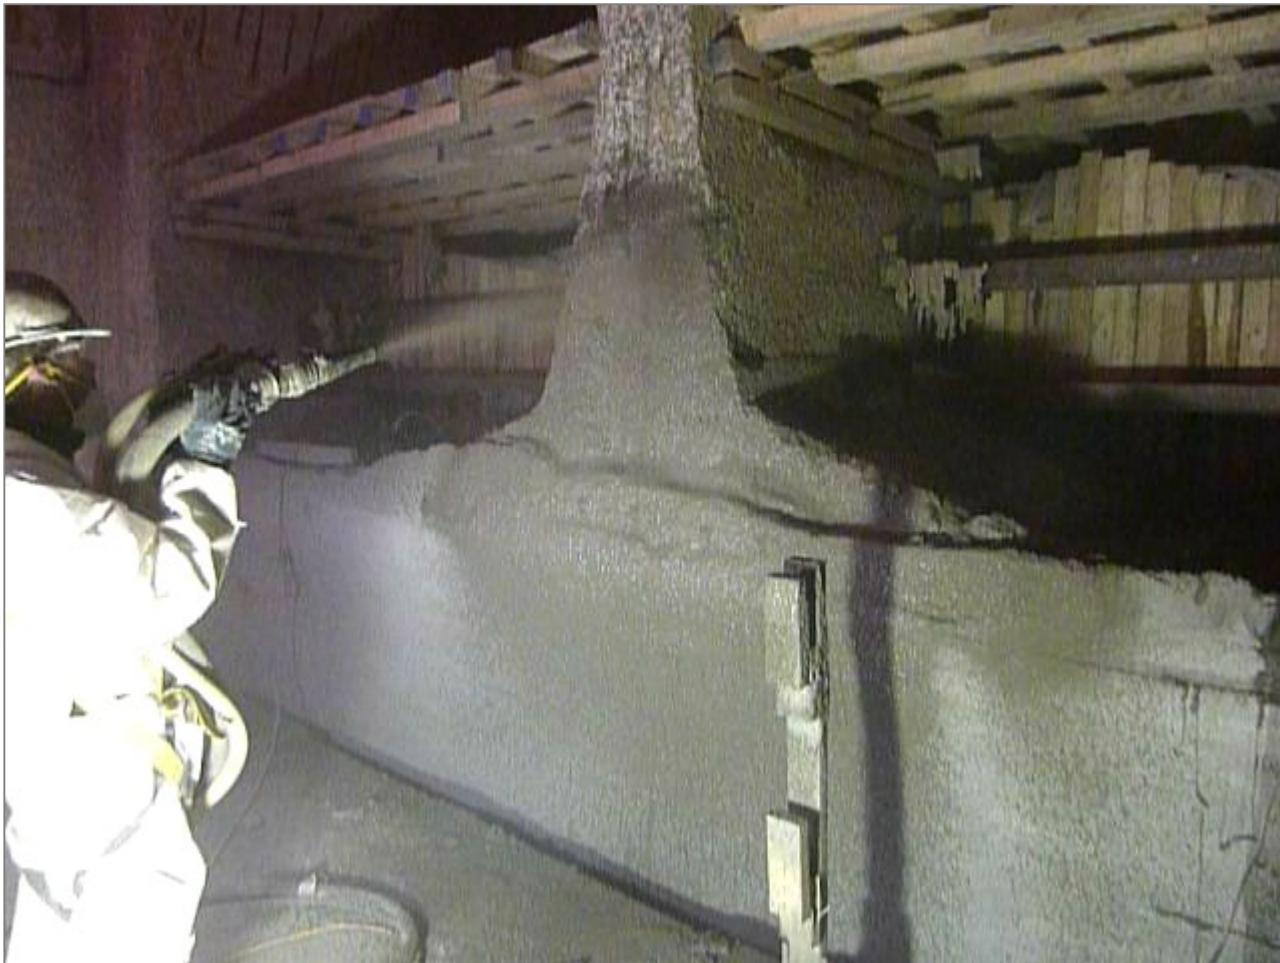
Projection du mortier 100% aluminate de calcium

Application du mortier par projection voie humide haute pression

Le chauffage requis en hiver en compétition avec un support Saturé Surface Sèche (SSS)

Au final, beaucoup plus de temps de préparation pour un temps effectif d'application de seulement 24 heures pour réhabiliter 315 m²
