CERIU INFRA 2025

RÉINVENTER LA GESTION MUNICIPALE POUR
UNE APPROCHE INTÉGRÉE ET COLLABORATIVE

CERIU INFRA 2025 / Réhabilitation durable des ouvrages
d'assainissement exposés à la corrosion biogénique H2S

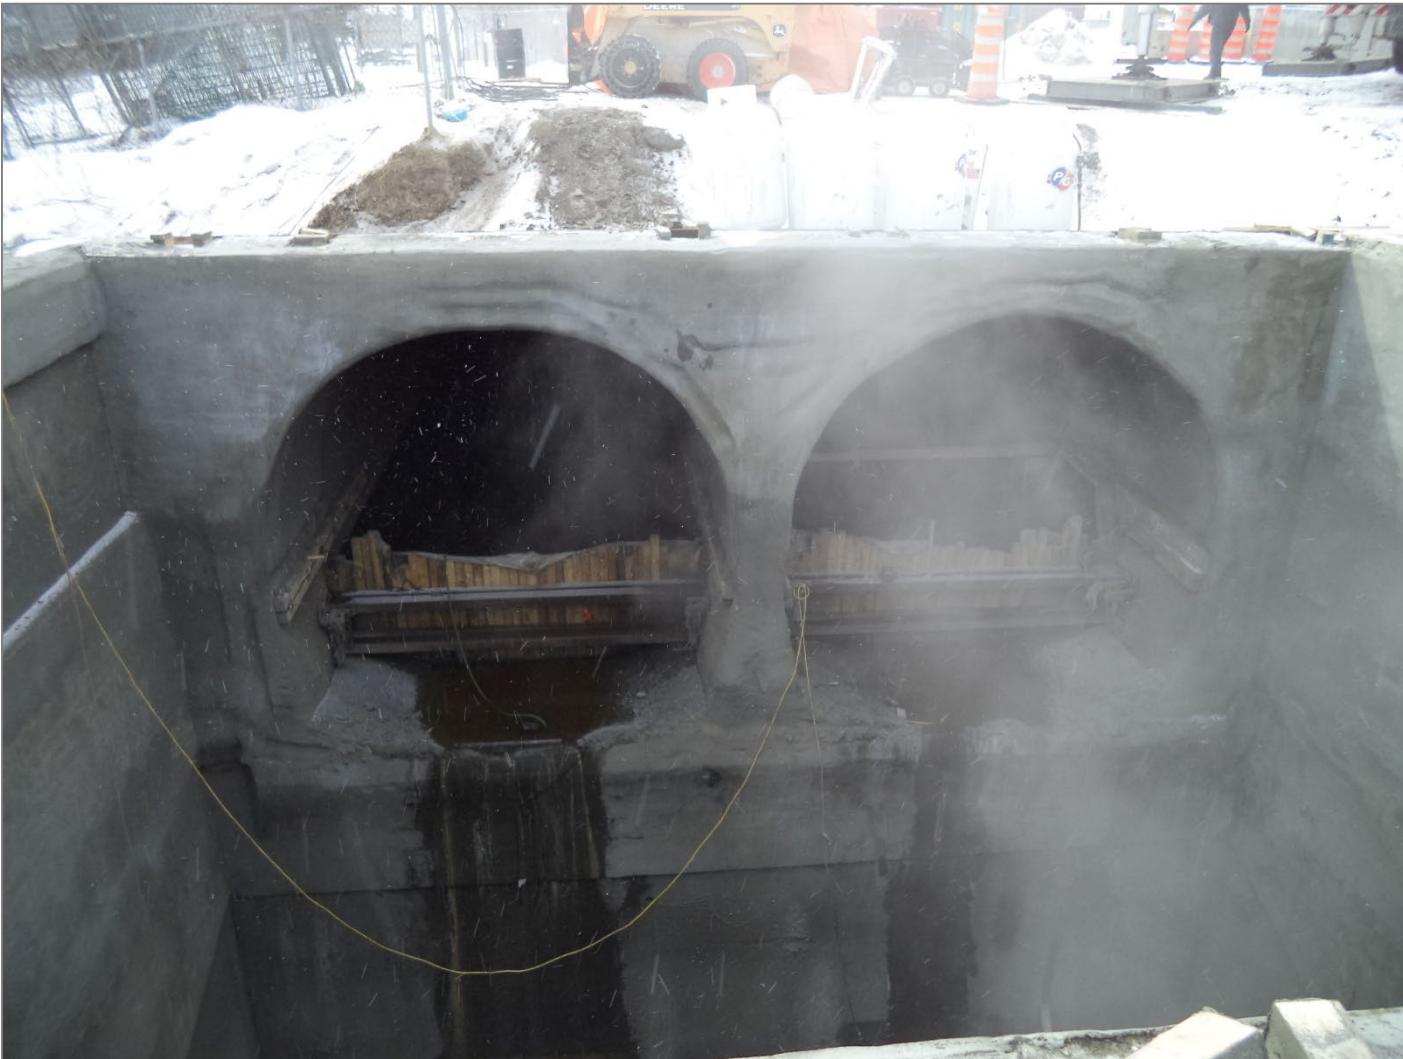
Réhabilitation des parements terminée

Mortier 100% CAC montre une bonne adhérence au support bien préparé

Des carottages au droit des joints de construction montre que la fissure apparente est uniquement superficielle

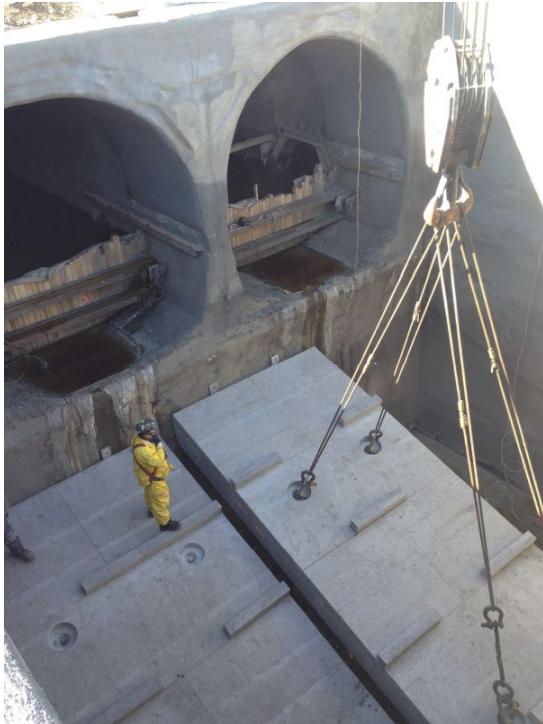
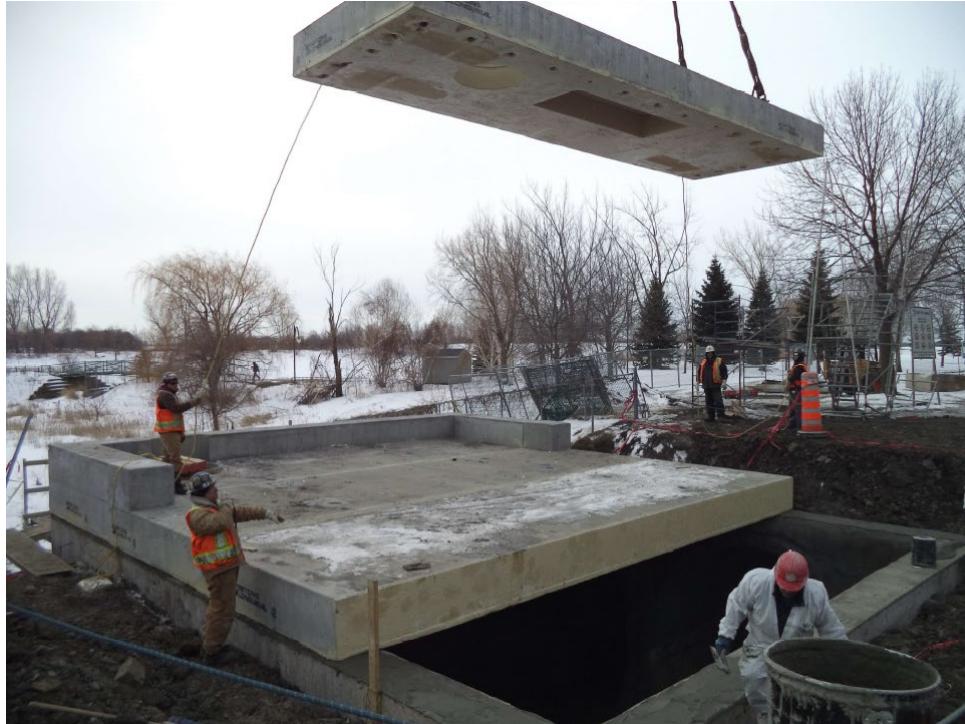
Installation du radier incliné et des dalles de toiture

Intervention sur 42 jours durant l'hiver 2014 pour réhabiliter l'ouvrage.
