CONFÉRENCE | ÉTUDE DE CAS

# Adapter les bâtiments aux changements climatiques :

Le rôle croisé des municipalités et des firmes  
d'ingénierie pour outiller les citoyens

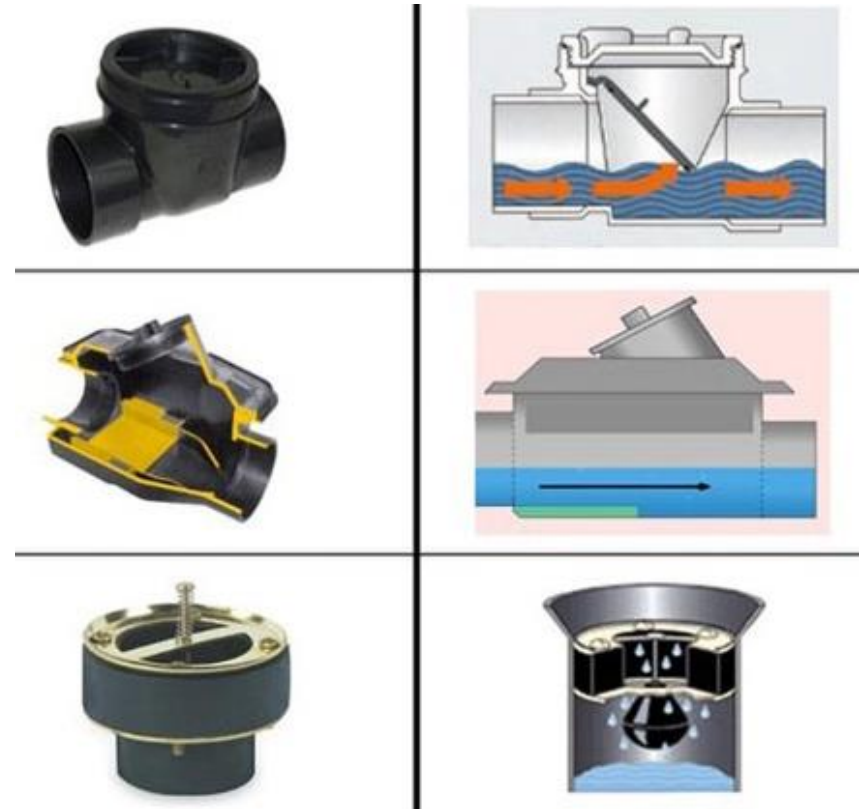
- Clapets antiretours (bien les choisir et les entretenir)
- Pompe d'assèchement (conforme au code)
- Sous-sols immunisés / résilients
- Citoyens conscients du risque d'auto-refoulement

Inspection et analyse des vulnérabilités

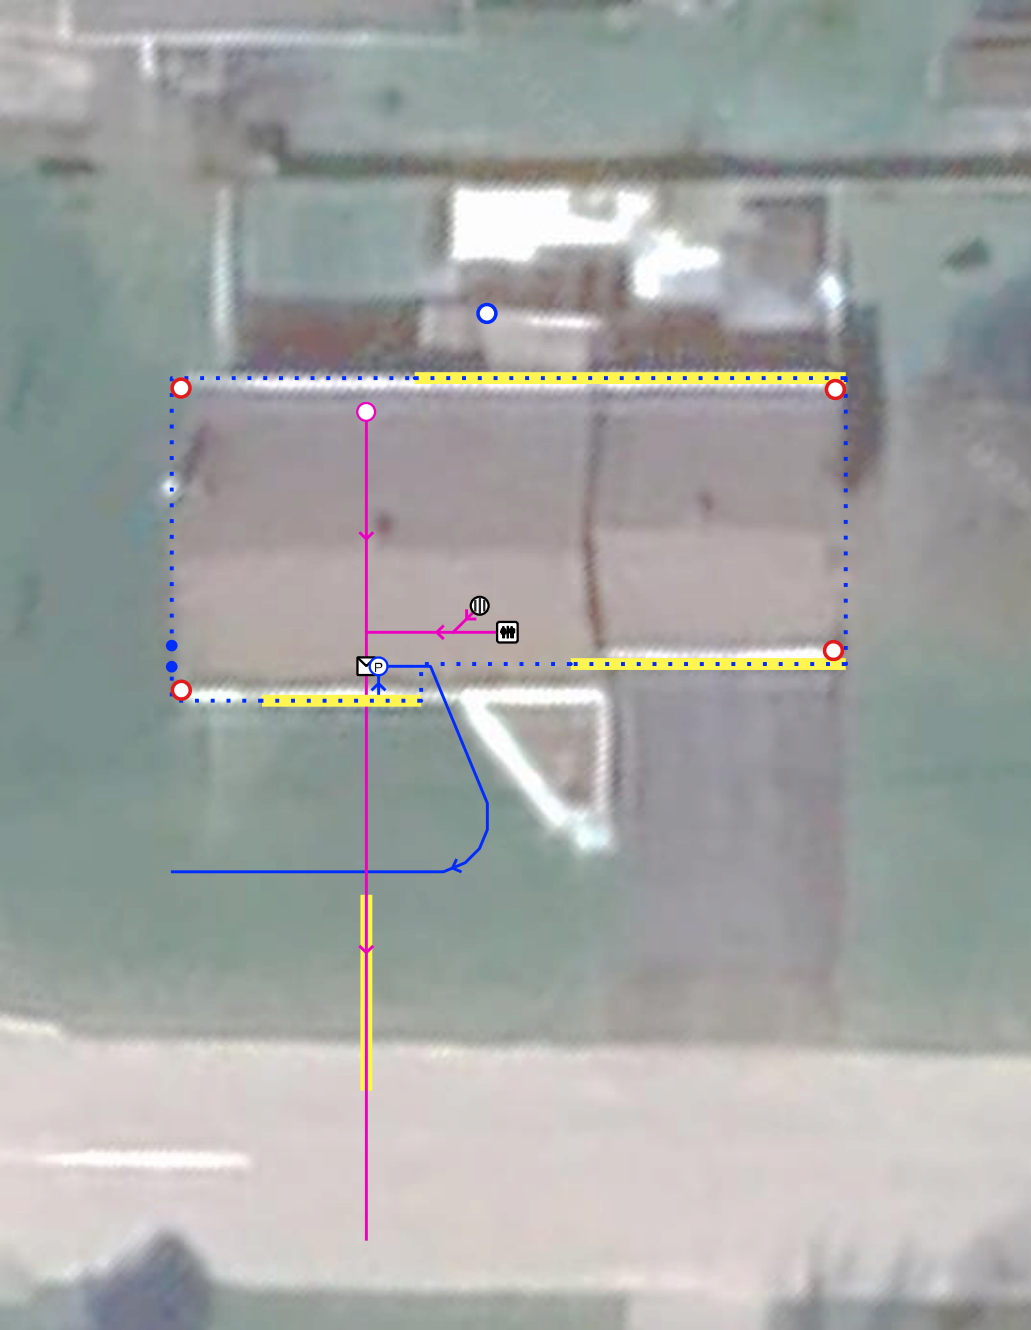
## Cas type - Notes sur l'inspection:

Gouttières rejetées trop près du bâtiment
-

Pompe d'assèchement principale avec pompe secondaire alimentée par batterie
-

Couvercle du puisard non conforme
-

Bas-fond dans le branchement de service d'égout
-

Racines, sable et bas-fonds dans le drain de fondation
-

Clapet normalement ouvert en bon état
