Formation technique

GESTION DES BORDURES ET TROTTOIRS

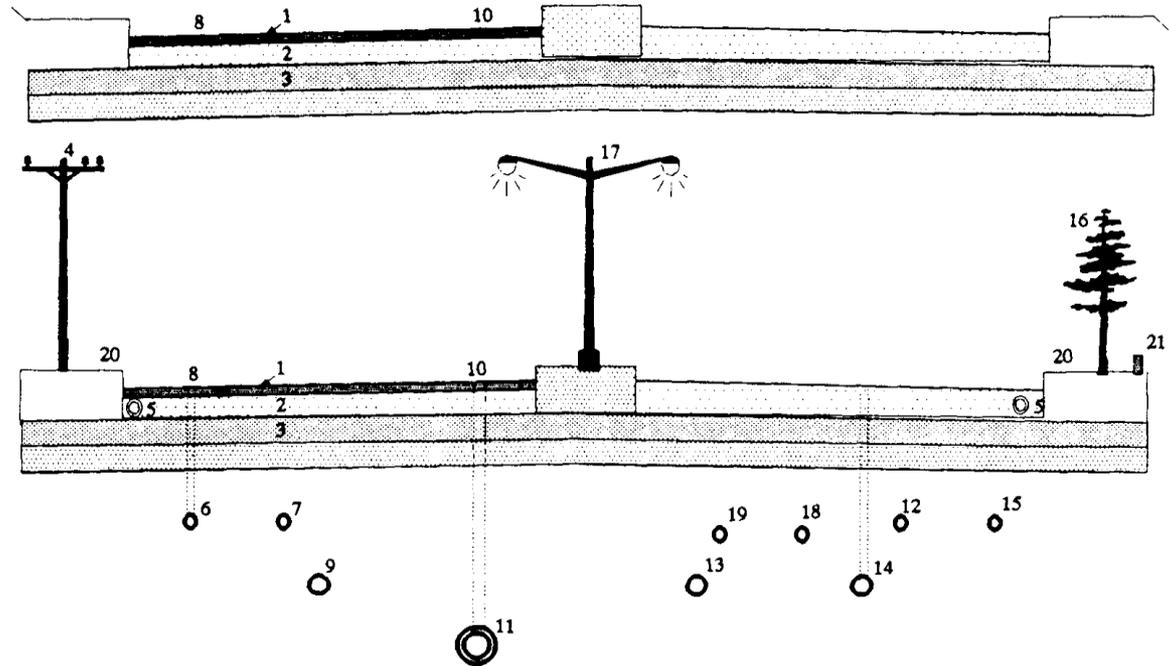
◆ Contexte municipal

- 1 Revêtement
- 2 Fondation
- 3 Sous-fondation
- 4 Poteau
- 5 Drain
- 6 Conduite maîtresse d'eau
- 7 Conduite d'eau potable
- 8 Puits d'accès
- 9 Égout sanitaire
- 10 Regard
- 11 Conduite principale d'égout
- 12 Câble électrique
- 13 Massif électrique
- 14 Égout pluvial

- 15 Câblodistribution
- 16 Arbre et végétation
- 17 Luminaire
- 18 Câble de téléphone

- 19 Massif téléphonique
- 20 Trottoir**
- 21 Poteau d'incendie

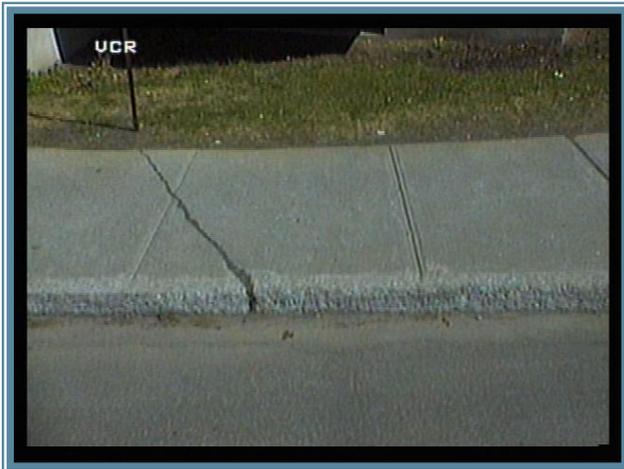
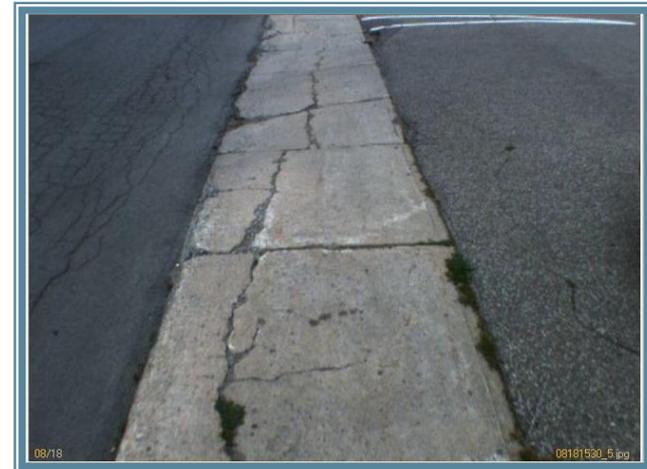
- ◆ Technologies numériques
 - Relevés peuvent être réalisés sur enregistrement vidéo ou par saisie d'images numériques séquentielle

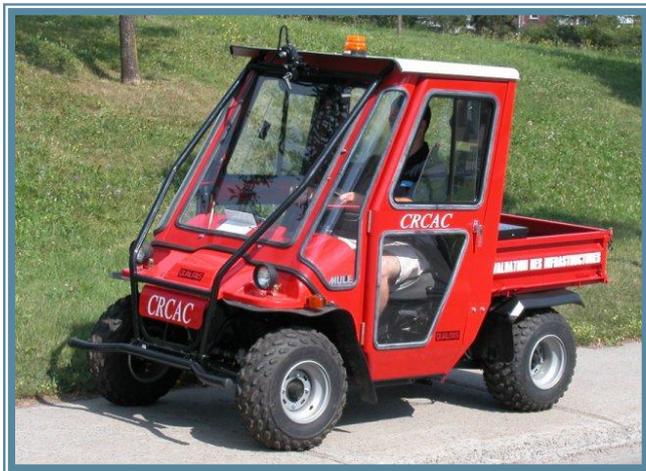
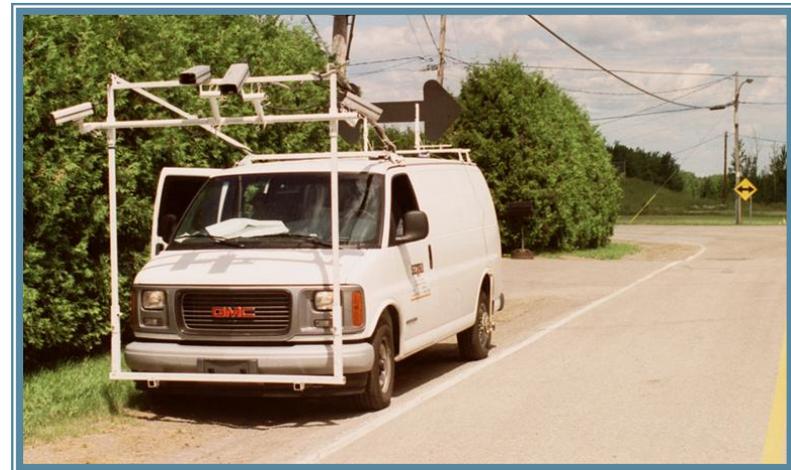
- ◆ Technologies numériques
 - Relevés peuvent être réalisés à partir de véhicules légers avec caméras
 - Parfois avec inclinomètre

- ◆ **Technologies numériques**
 - **Relevés**
 - ✓ La campagne de relevés des trottoirs et bordures doit démarrer avec le plan codifié des segments de la municipalité
 - ✓ Les travaux sont établis en fonction des conditions climatiques afin d'optimiser la qualité des ouvrages
 - ✓ L'équipement moteur doit être muni de tout l'équipement électronique nécessaire aux relevés (magnétoscope numérique, caméra, ordinateur, etc.), d'un support à caméras et d'un odomètre de précision ou d'un GPS

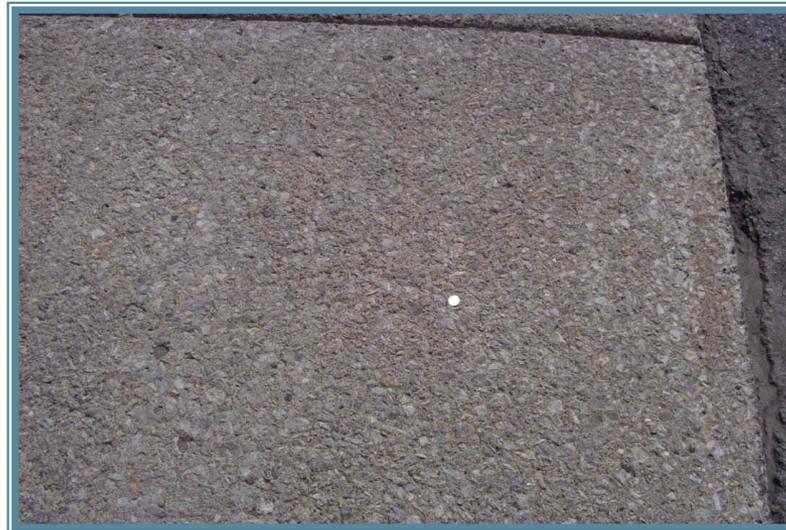
- Chape adhérente
 - Utilisée par la Ville de Québec
 - Chape mise en place après préparation des surfaces par scarification

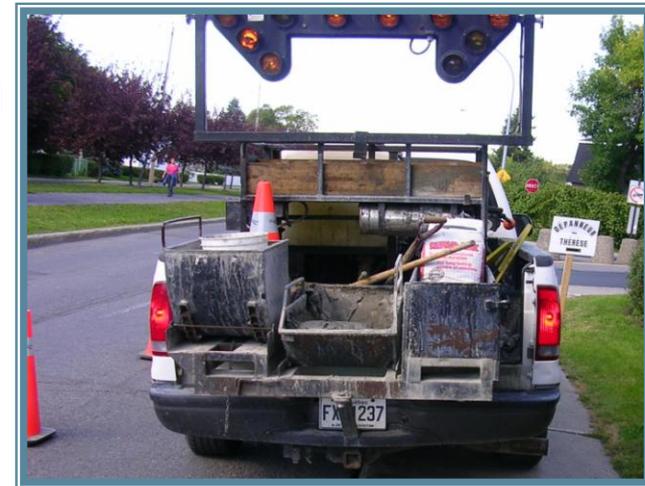
Corrections minces

- Application d'une faible épaisseur (3 à 25 mm) de mortier cimentaire polymère à la surface du trottoir
- Les surfaces ont été préalablement préparées :
 - **Nettoyage à l'eau sous pression**
 - **Traits de scie**
