INFRA 2011

CARACTÉRISATION DE GOUJONS EN MATÉRIAUX COMPOSITES DE PRFV POUR LES DALLES DE CHAUSSÉE EN BÉTON

Brahim Benmokrane, ing., Ph.D., FACI, FSCGC

Université de Sherbrooke, Sherbrooke, Québec

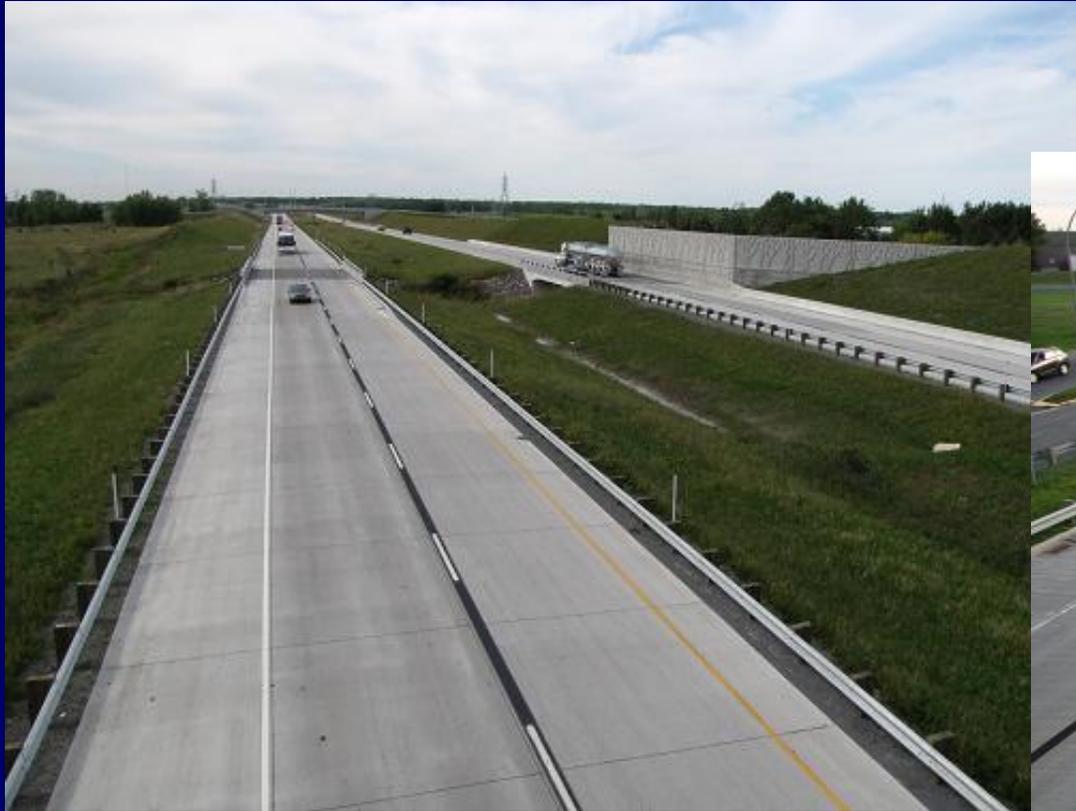
Dalle BAC A-40 MTL

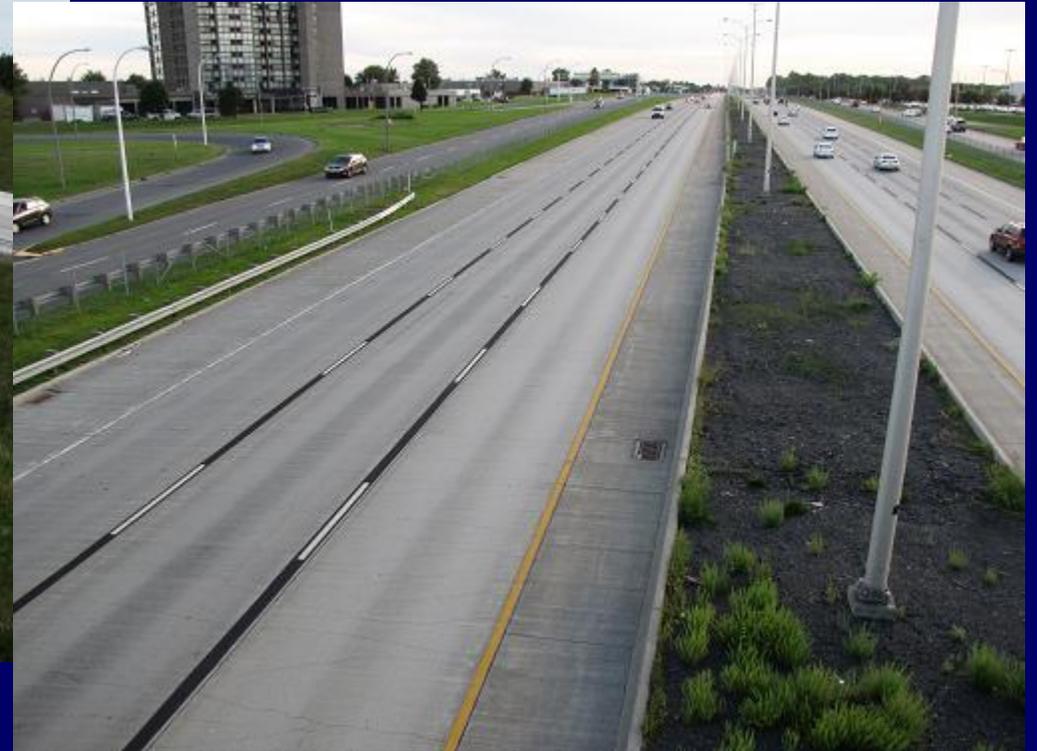
Dalles courtes goujonnées A-30

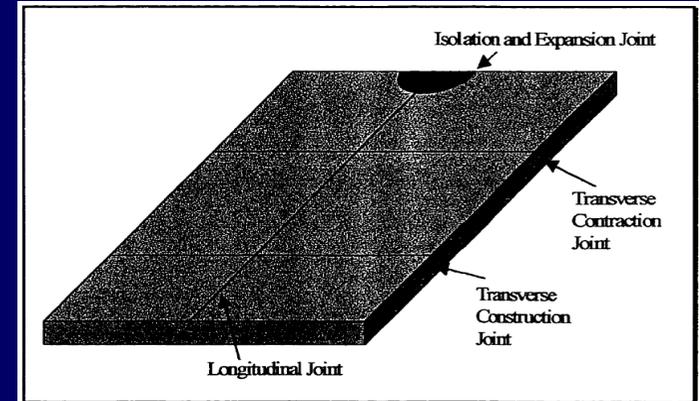
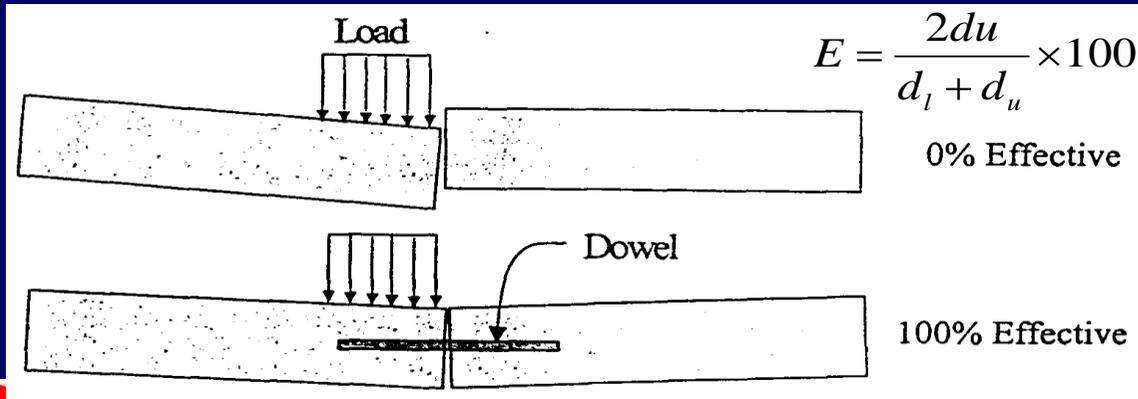
(a) 0% Load Transfer

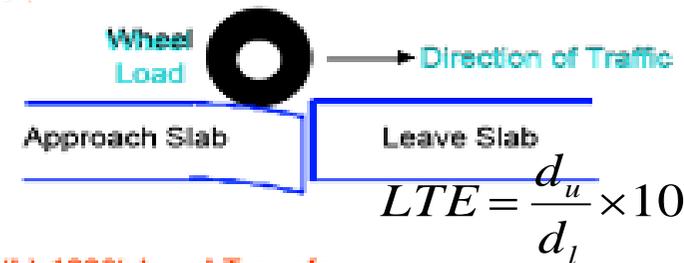
(b) 100% Load Transfer

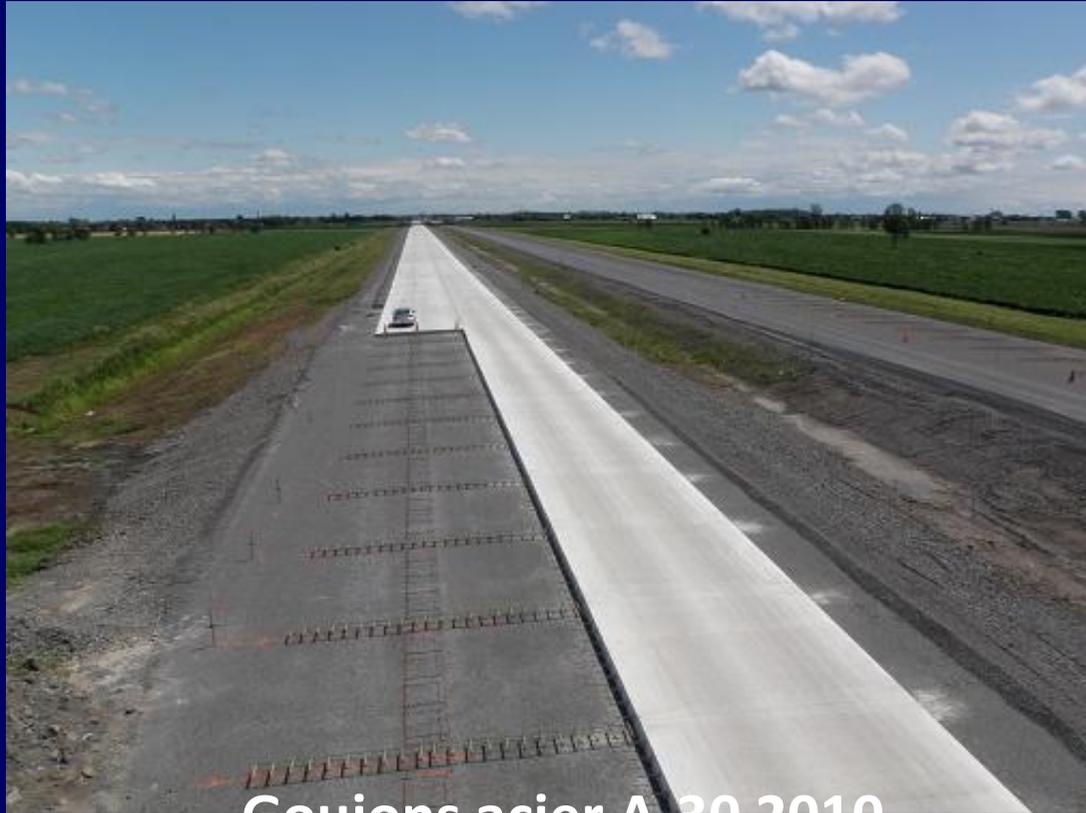
Goujons acier A-30 2010

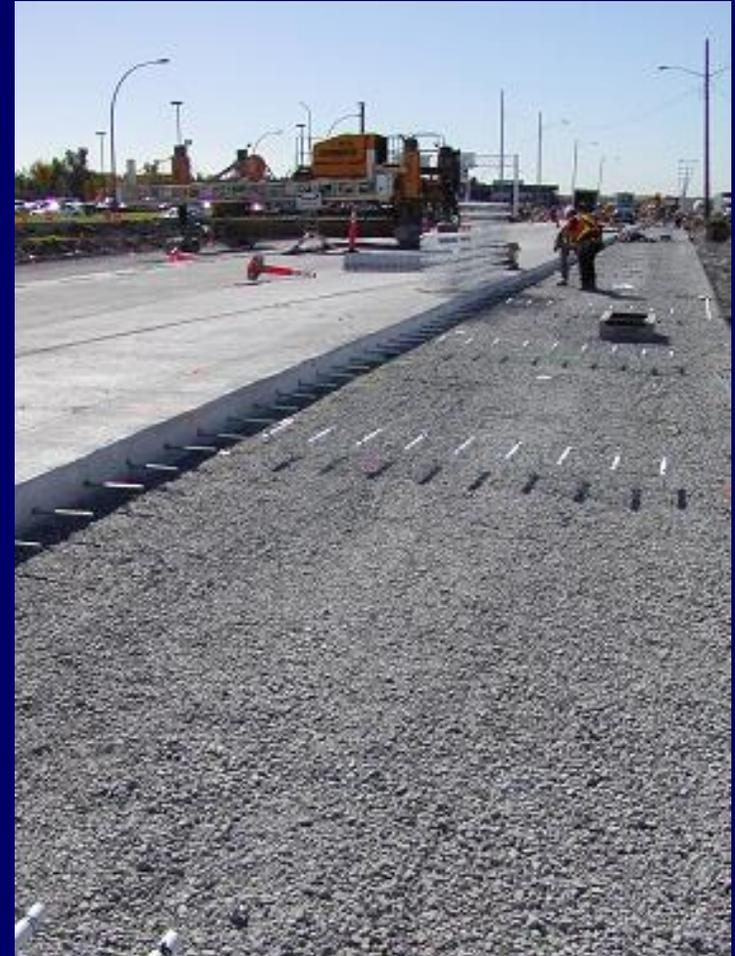
Goujons PRFV A-40 acc 2006

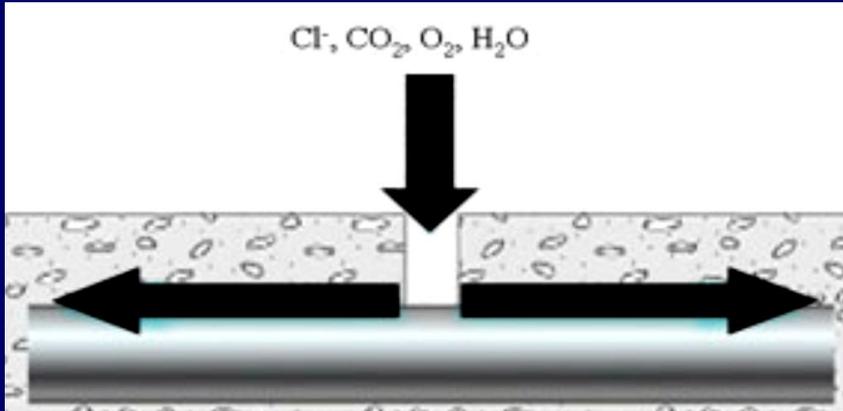
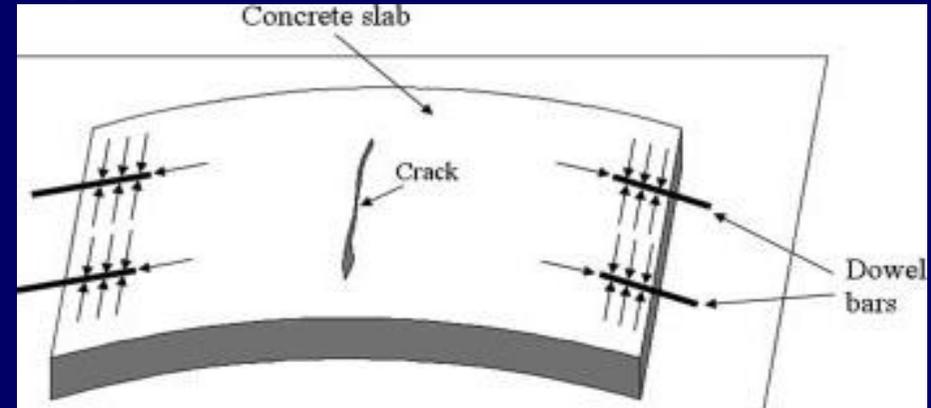
- Conditions environnementales très rudes + sels de déglacage (>65T/km/an) **CORROSION**
- Conséquences :
 - Dégradation prématurée du béton, verrouillage, soulèvement, cloquage ;
 - Perte de section efficace, réduction de la charge transmise ;
 - Réduction du cycle de vie de la structure par rapport au design initial ;
 - Coûts de maintenance élevés, impact sur les usagers.
- *1^{ère} cause de dégradation prématurée des chaussées rigides (ACPA)*
- *Relevés sur structures existantes => 7 à 15 ans, acier fortement affecté par la corrosion*

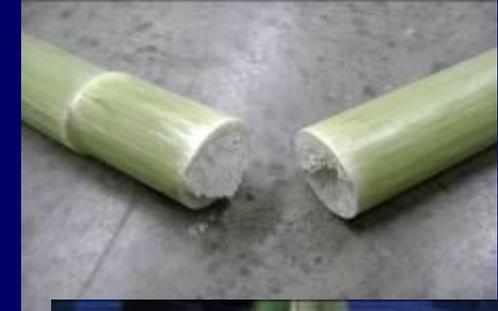
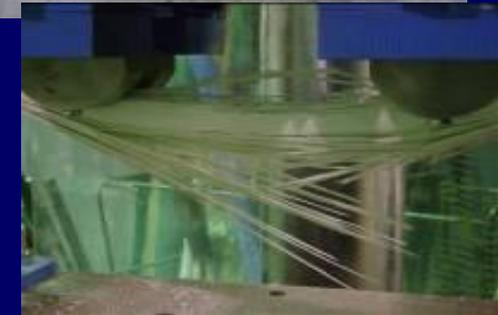
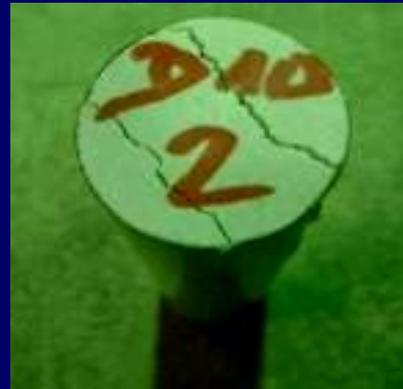
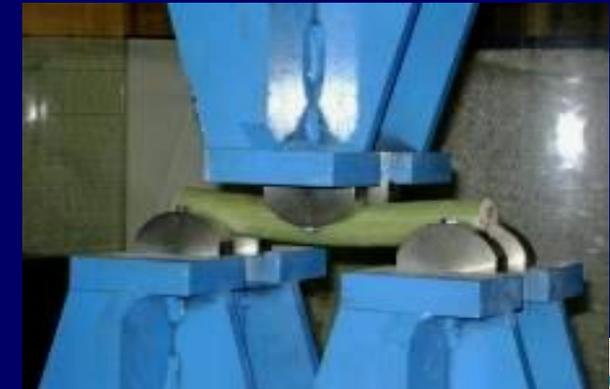
- Cisaillement direct [ACI 440.3R-04] :
 - 160-200 MPa résine vinylester ;
 - 150-165 MPa résine polyester ;
 - Pas de changements entre 20 et 70°C.
- Flexion par 4 points [ACI 440.3R-04] :
 - 1 000-1 325 MPa résine vinylester, module 50-55 GPa ;
 - 750-1 100 MPa résine polyester, module 50 GPa ;
 - Pas de changements entre 20 et 70°C.
- Cisaillement interlaminaire [ASTM D 4475-02] :
 - 53-60 MPa résine vinylester ;
 - 35-40 MPa résine polyester ;
- Propriétés physiques [CSA S807]

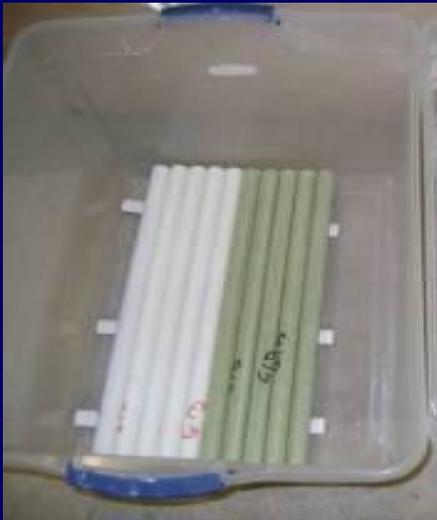
Non conditionnés

- 5 Goujons 25,4 mm PE et VE ; L = 300 mm
- ASTM C 666M – 03
« Standard Test Method for Resistance of Concrete to Rapid Freezing and Thawing »
- Résistance des goujons aux cisaillements direct et interlaminaire après 300 cycles
- *influence de l'absorption d'eau sur la résistance des fibres et de l'interface au gel/dégel*

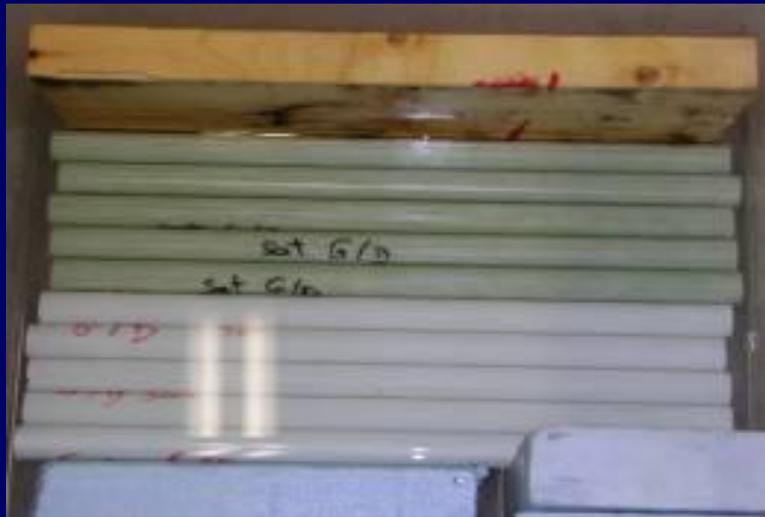
Saturés dans l'eau

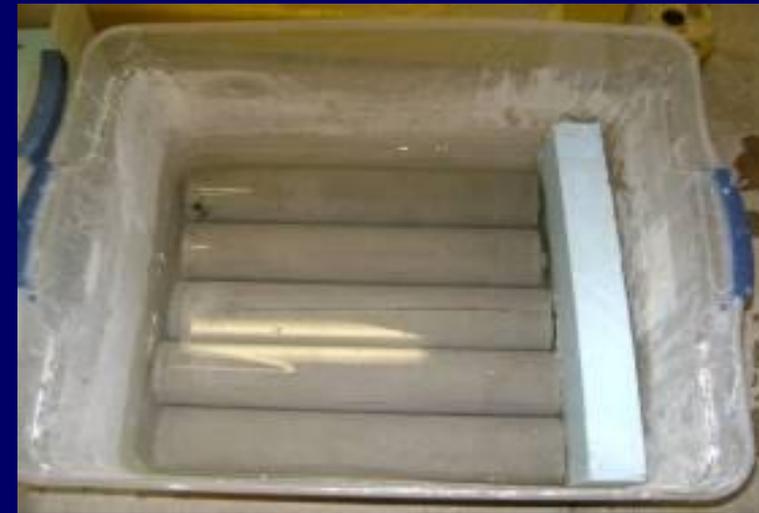
Enrobés de béton à saturation

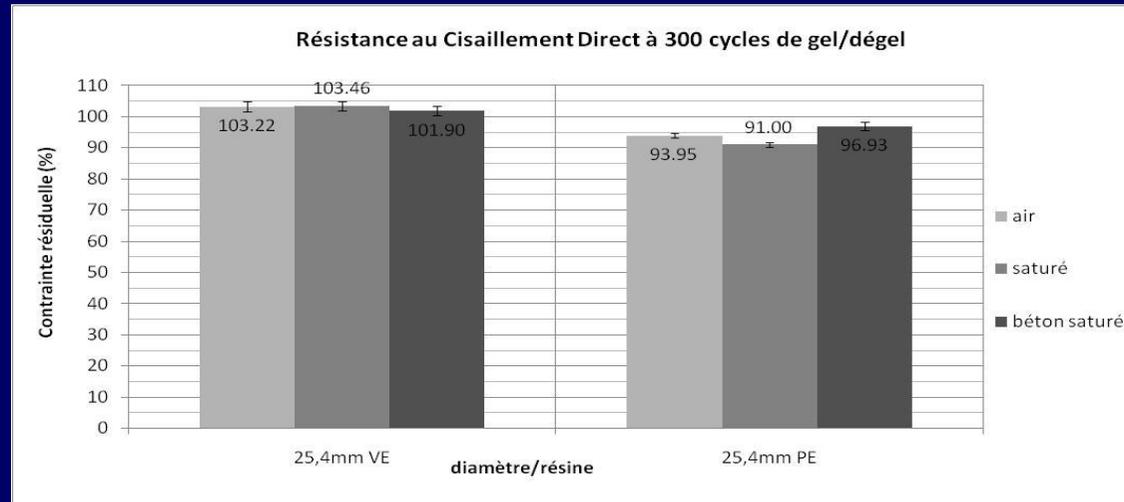
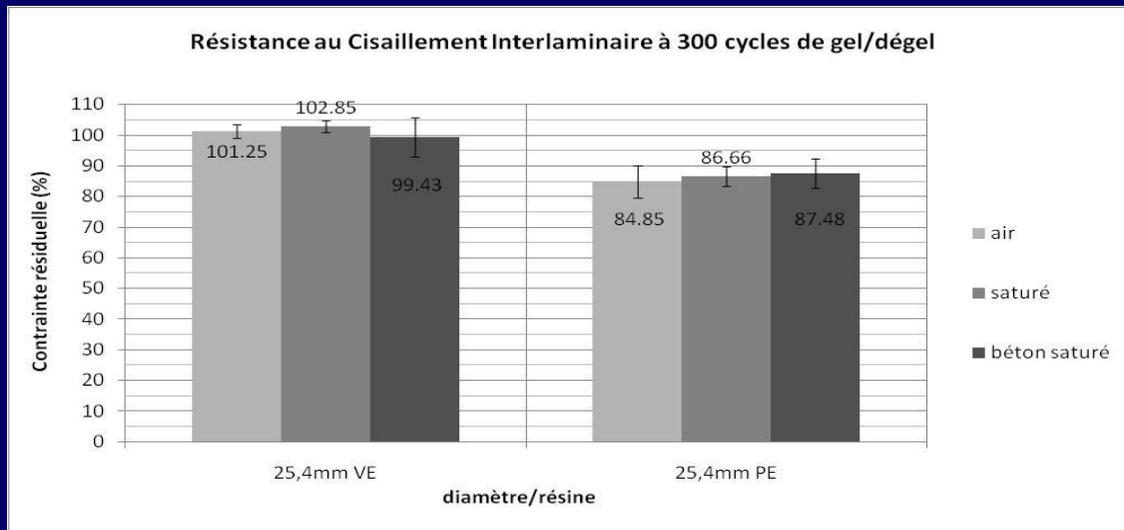
Résultats Gel/Dégel

- Excellente performance mécanique et physique de chaque résine – Interface plus affectée que les fibres.

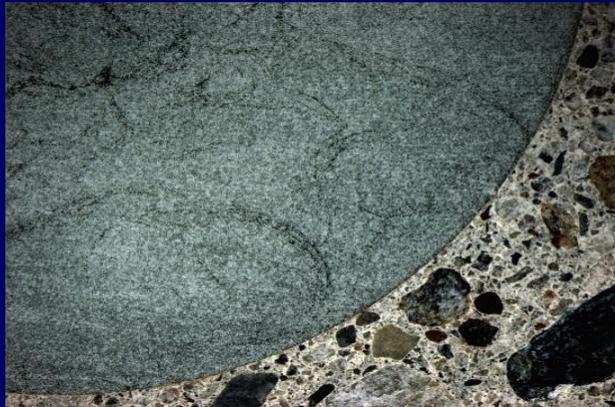
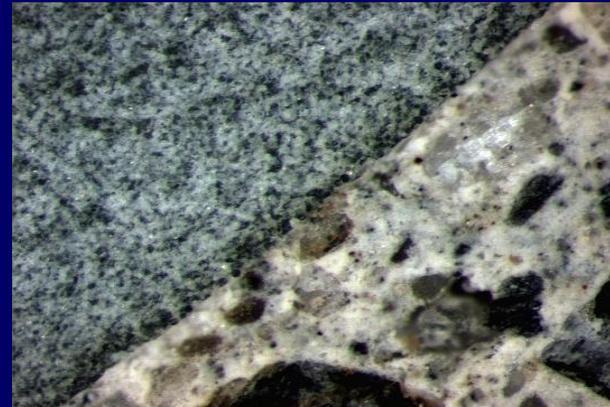
Interface goujons VE/béton

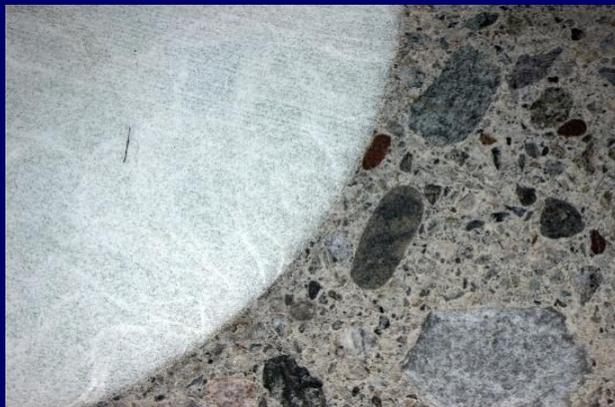
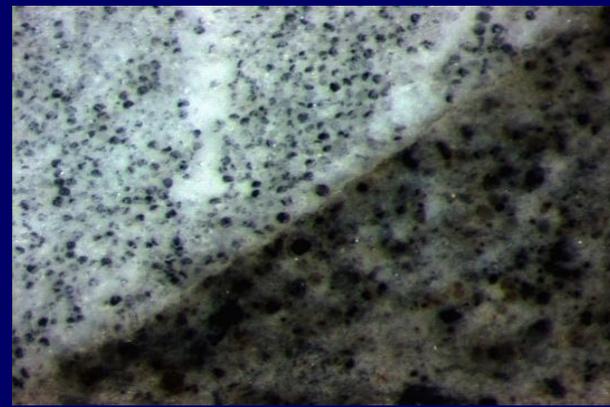
Interface goujons PE/béton

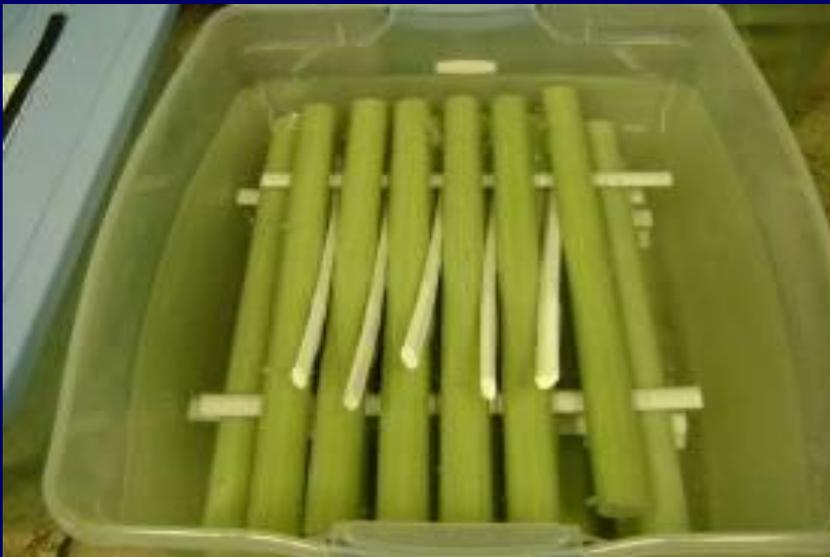
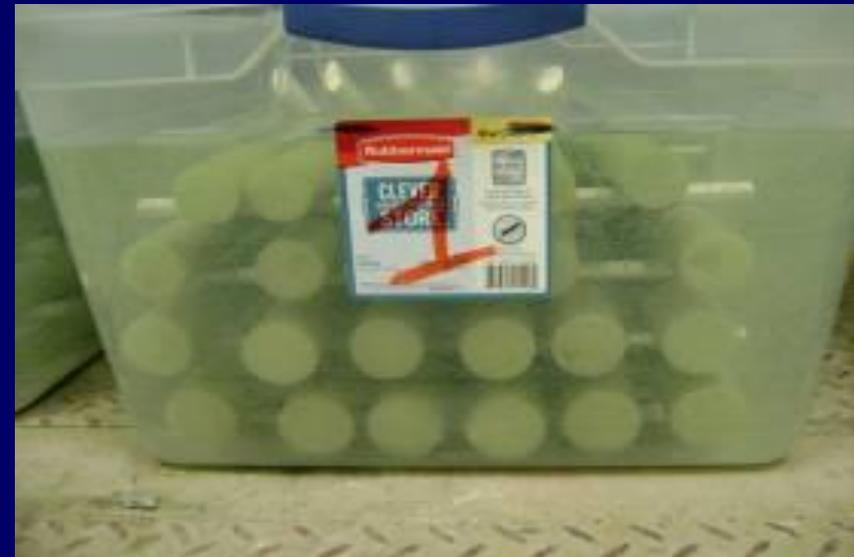
- Résistance des goujons aux agressions environnementales en service.
- 6 spécimens de 12 po (304,8 mm) par diamètre sont immergés durant 3 mois à 23°C :
 - eau d'aqueduc → témoin - pH 7,40 ;
 - solution à 3% CaCl_2 → sels déglçage > NaCl - pH 7,65 ;
 - solution à 3% NaOH → milieu très basique, ions hydroxydes - pH 13,75 ;
 - solution saturée en $\text{Ca}(\text{OH})_2$ → eau de chaux - pH 12,65.

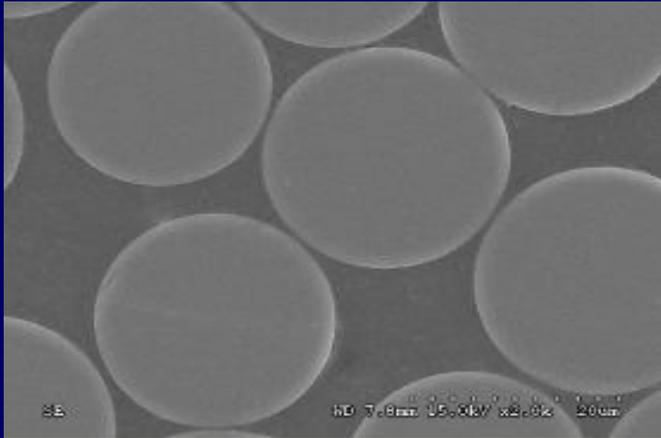
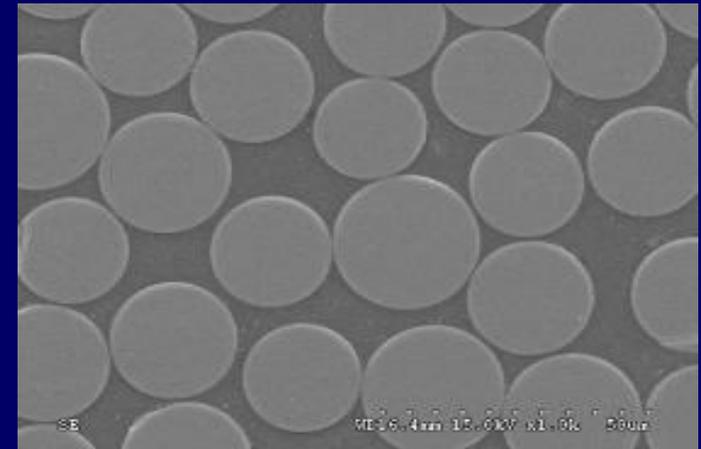
**MEB sur goujons VE 25
Initial / 90 jours NaOH**

- Goujons PRFV/Vinylester :
 - 5% perte NaOH, \searrow Tg de 3%, aucun effet sur W% ;
 - Perte < 2% autres solutions, aucune dégradation physique ;

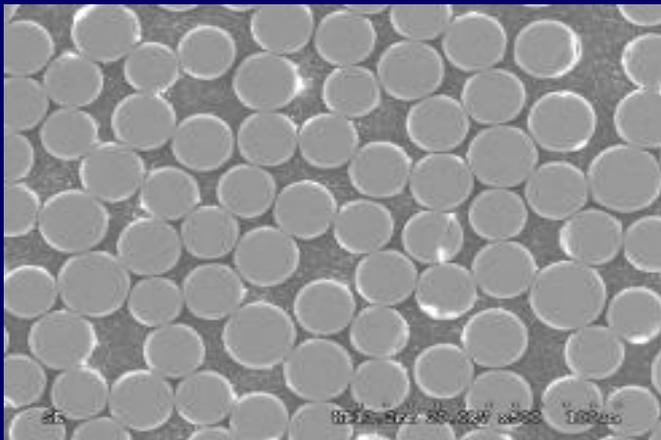
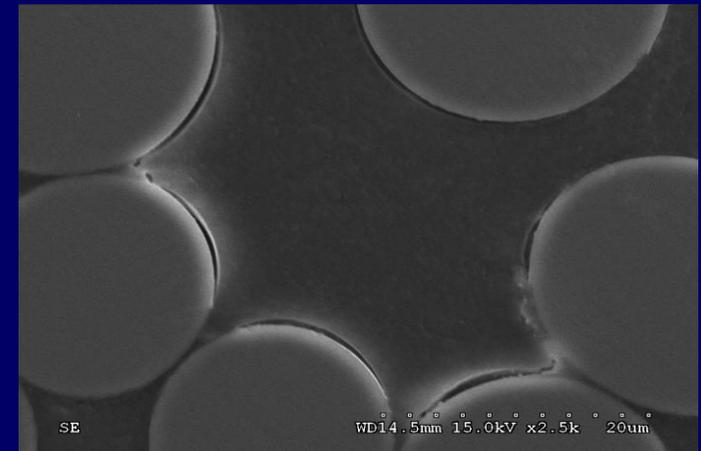
**MEB sur goujons PE 25
Initial / 90 jours NaOH**

- Goujons PRFV/Polyester :
 - 35% perte NaOH, \searrow Tg et E de 10%, \nearrow W% : 1,46-1,66% (+14%) ;
 - Perte = 12% autres solutions, aucune dégradation physique.
- *Hydrolyse NaOH – Plastification dans les autres solutions*

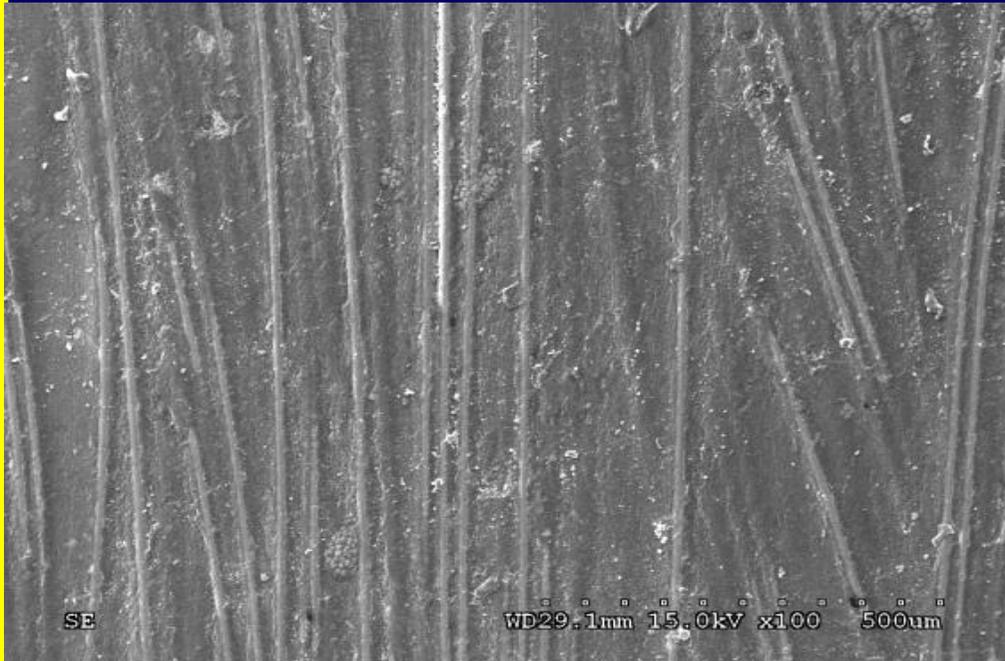
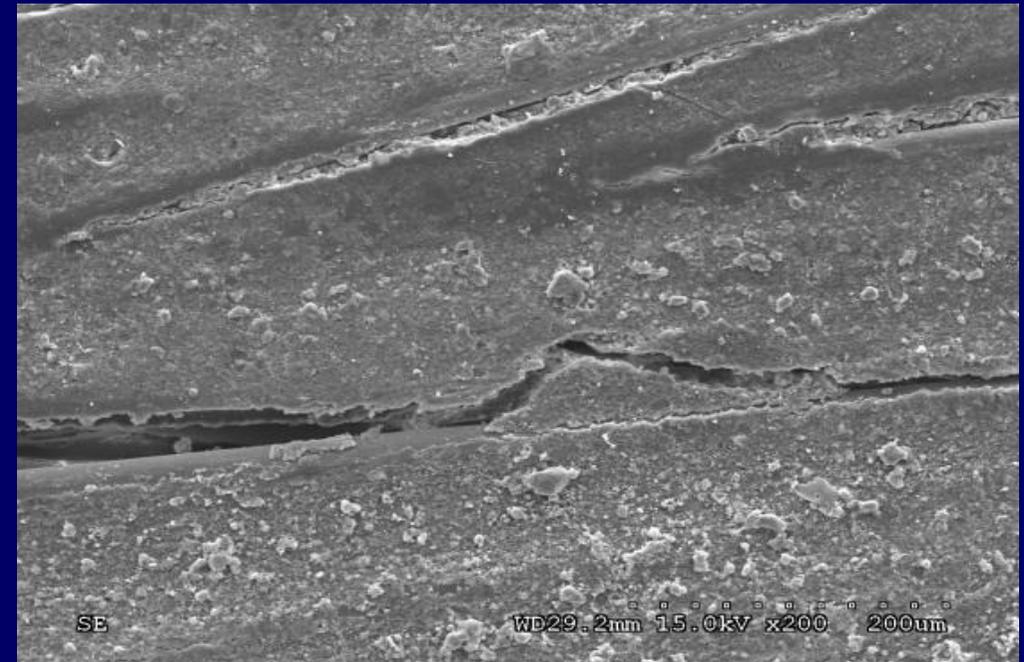
- Observations de surface au Microscope Electronique à Balayage (MEB)

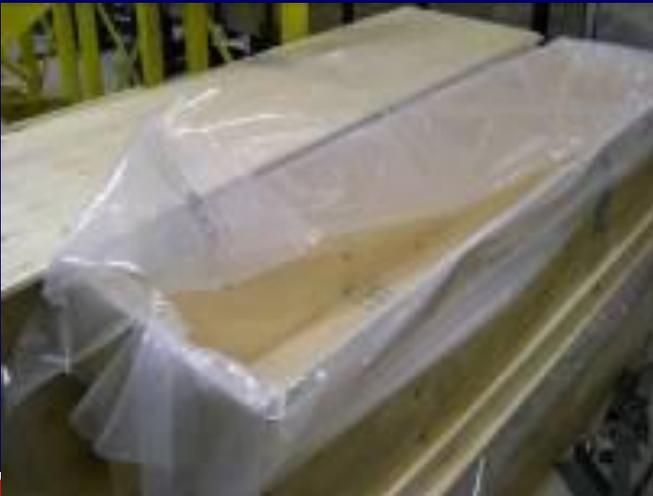
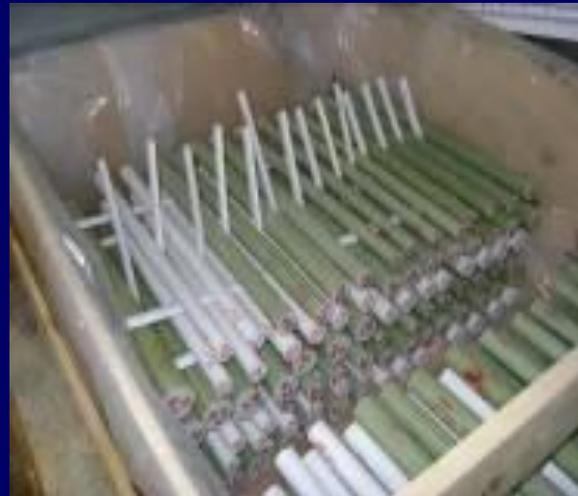
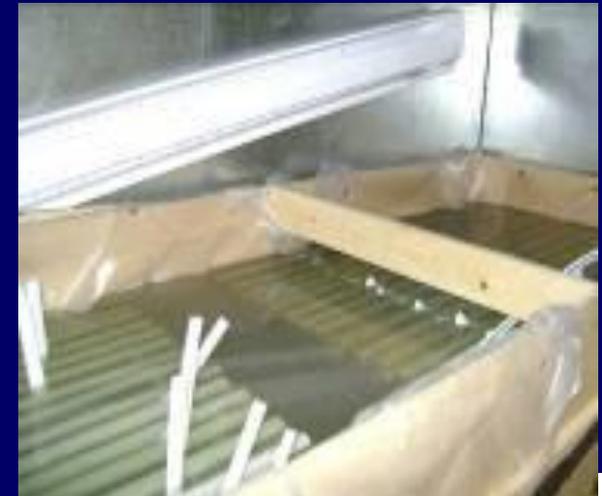
- **Caractériser les propriétés à long terme des goujons de PRFV**
 - Immersion en solution de ciment, représentative de l'eau interne du béton – pH 12,60
 - 4 spécimens/diamètre testés au cisaillement direct et à la flexion après immersion à 23, 50 et 60°C durant 30, 60 et 180 jours.

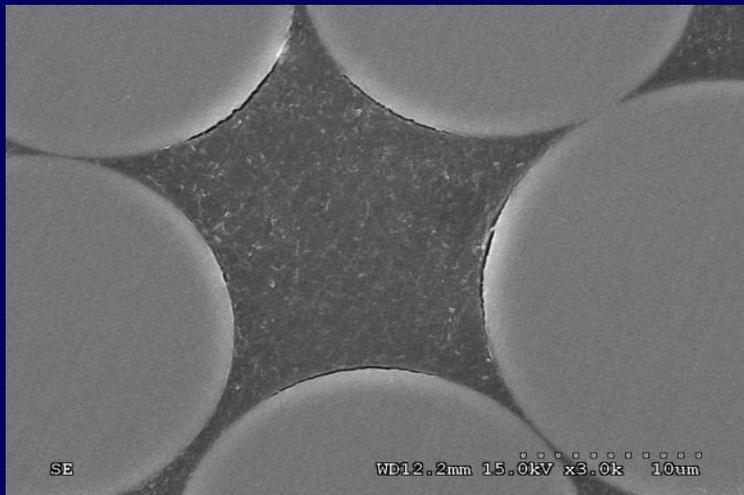
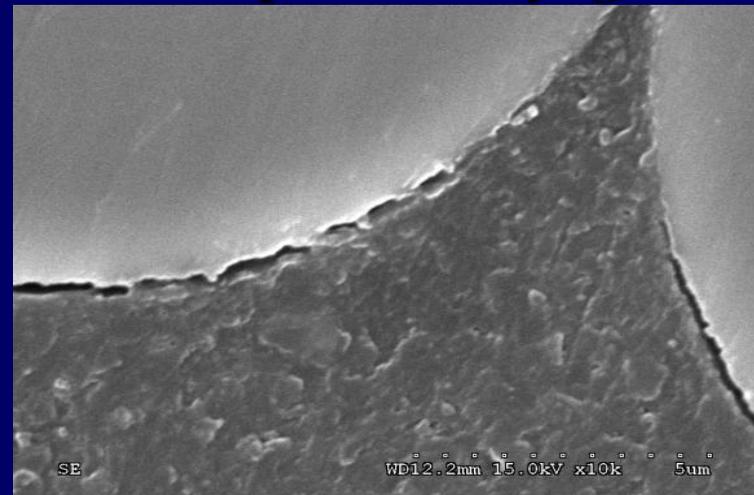
MEB sur goujon PE 25 après 180 J à 60°C

- **35 – 25% perte en flexion/cisaillement**
- *interface plus affectée*
- ↘ Tg et E de 5%, aucun effet sur W% .

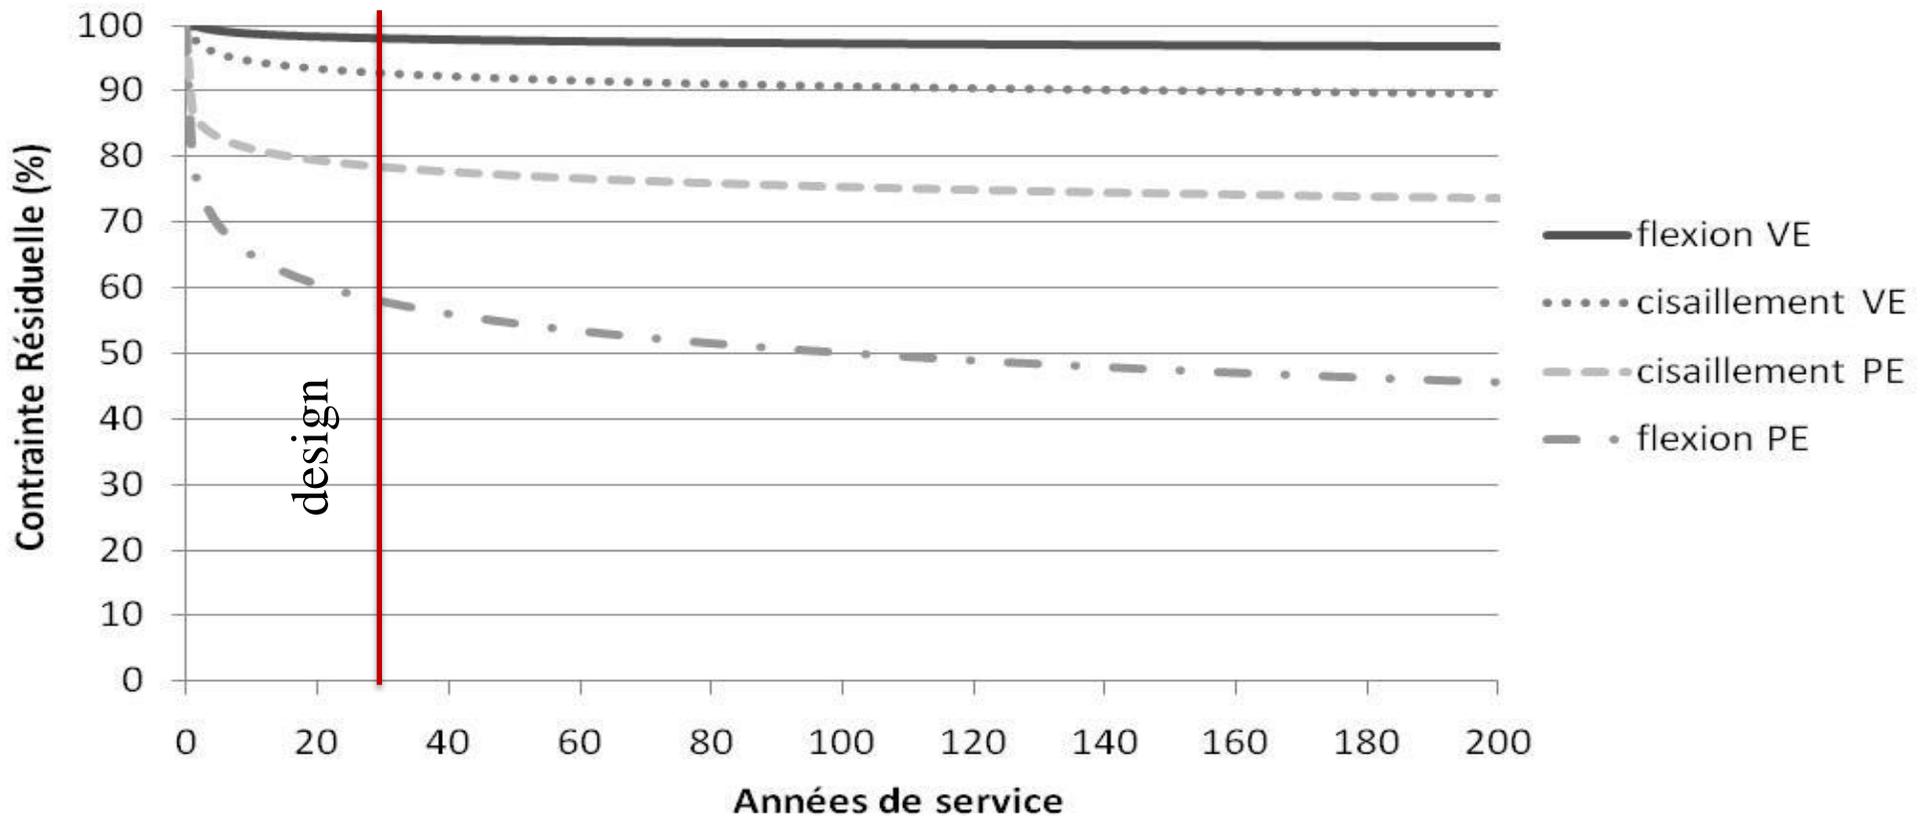
Relation perte de contrainte mécanique vs durée de service à 6,2°C

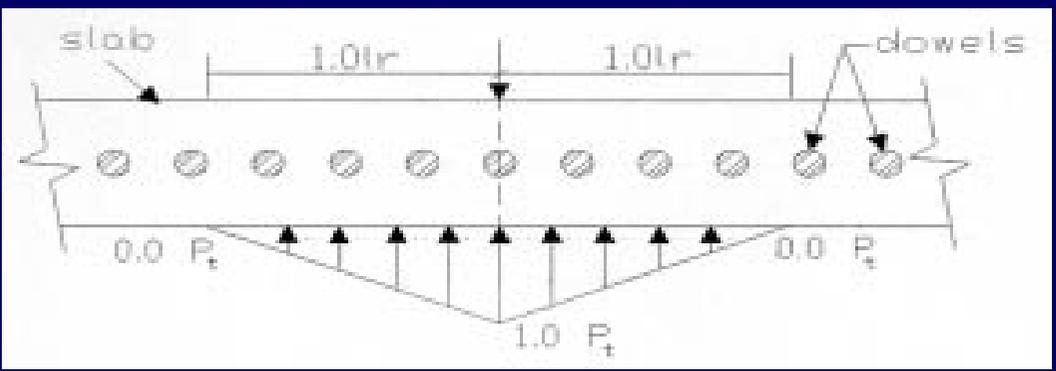
- Théorie des poutres semi-infinies sur base élastique [Friberg, 1940]
- Répartition de la charge / Goujon critique

[Davis., 1998]

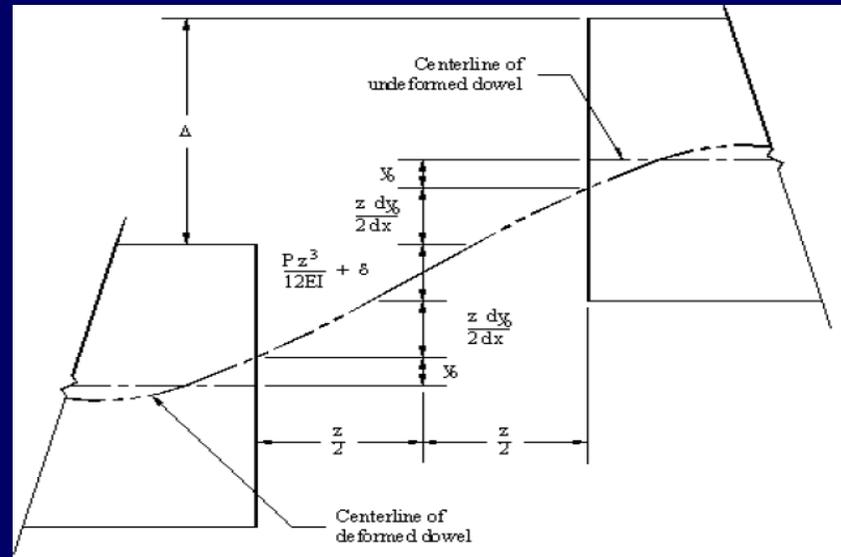
[Porter et al., 2006]

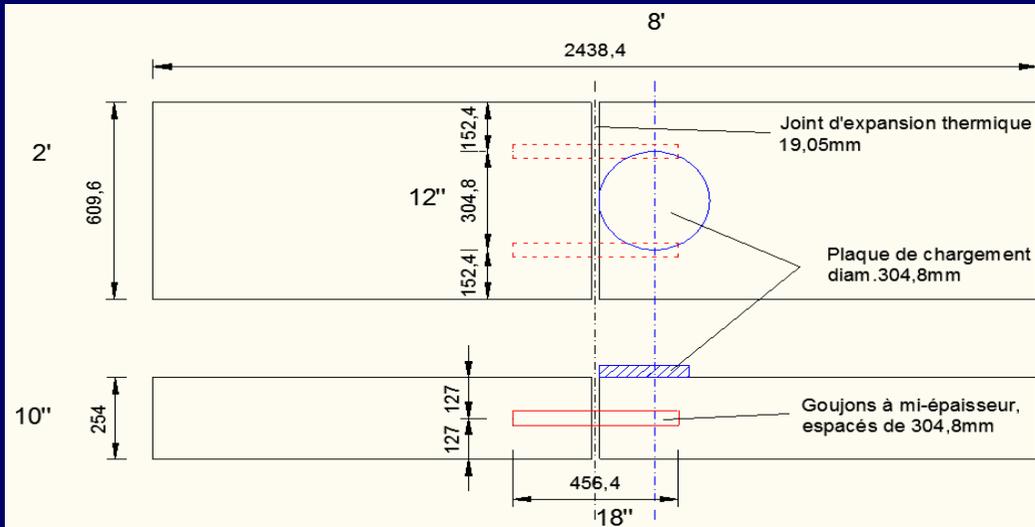
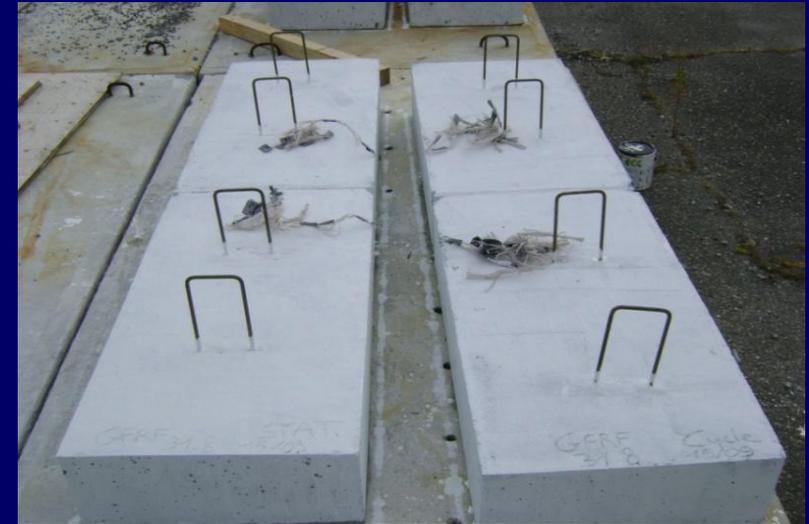
- Dimension représentative d'un pneumatique de ½ essieu, $S = 0,073 \text{ m}^2$ (FWD test)
- Béton de chaussée type IIIA, $G_u \text{ BSf}, 45 \text{ Mpa}$
- 1 essieu simple de 80 kN, tandem de 155 kN, tridem de 210 kN
- Test sous 40 kN, exigence $E > 75\%$ et $LTE > 60\%$
- *Design des goujons:*

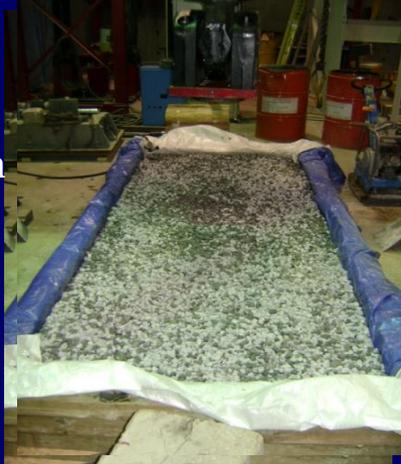
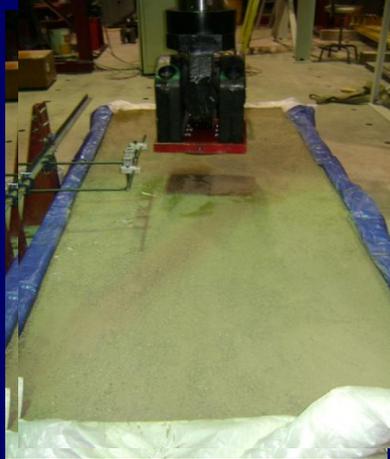
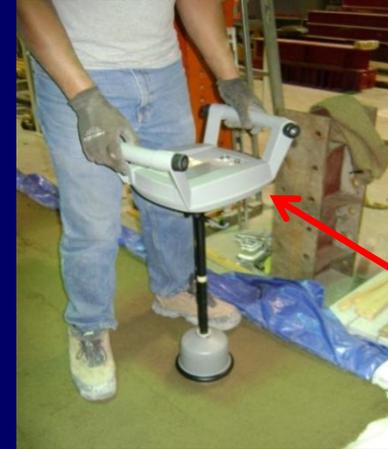
Base granulaire 300 mm
Spécification MTQ
 $K = 110 \text{ MPa/m}$

BCD Roctest

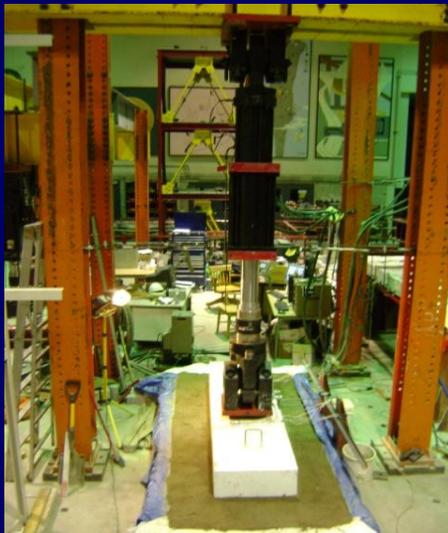
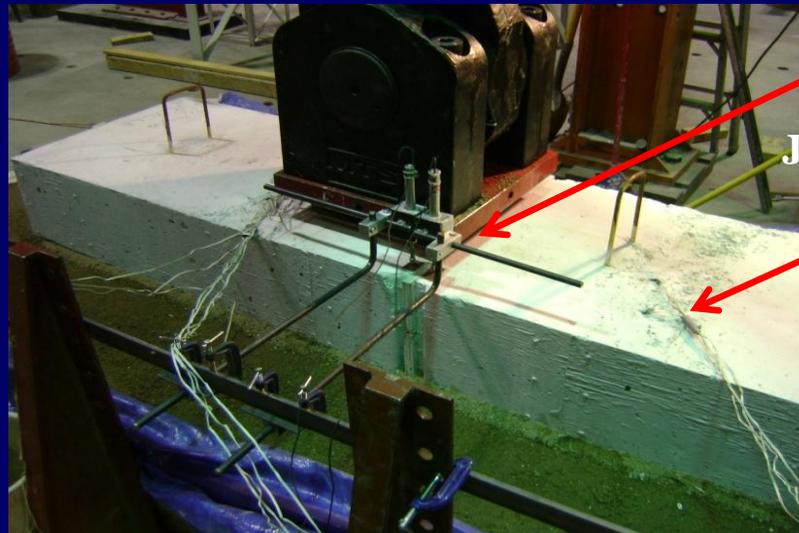
Montage général

LVDT (y , E , LTE)

Jauges de déformation

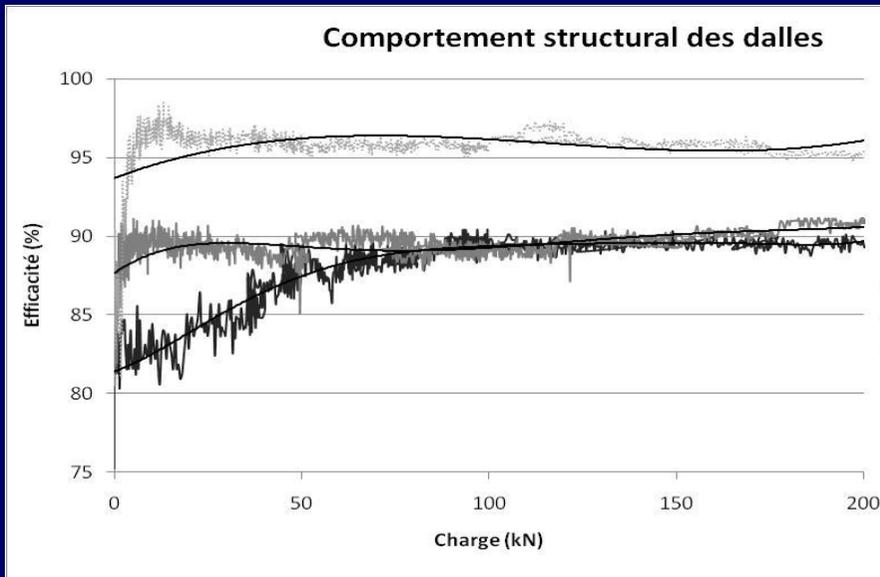
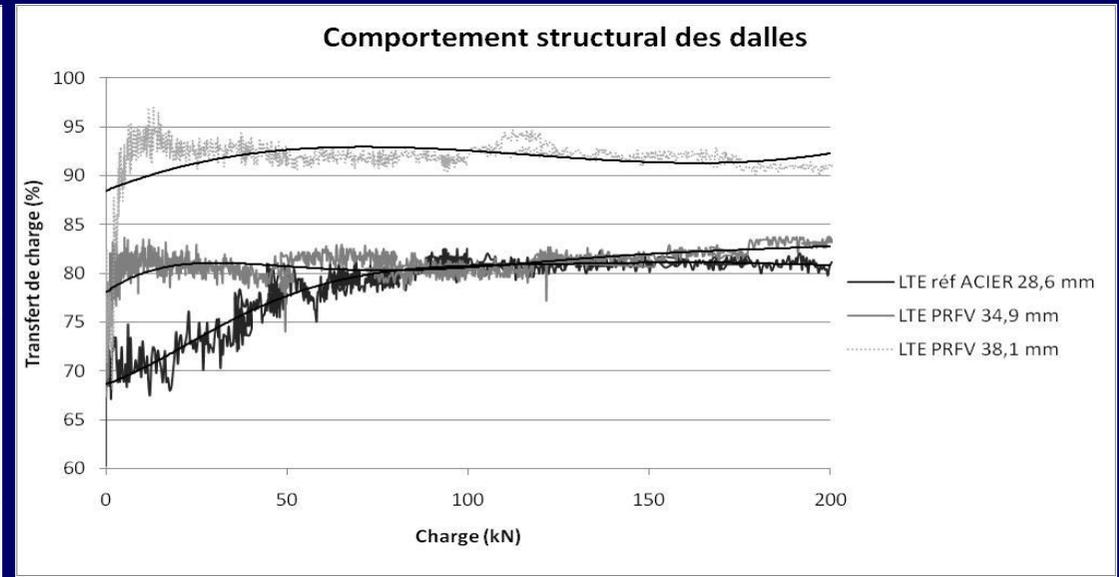
- 1^{er} chargement à 200 kN (0,01 mm/s) ;
- Rechargement à la rupture après fissuration.

- *Performance structurale constante bien au delà des conditions de service*
- *Critères $E > 75\%$ et $LTE > 60\%$ amplement satisfaits*
- *Spécimens doivent demeurer non fissurés ($\nabla 15-20\% > 100$ kN)*

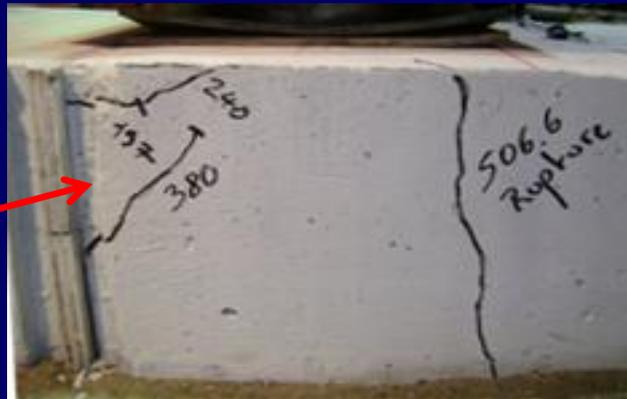
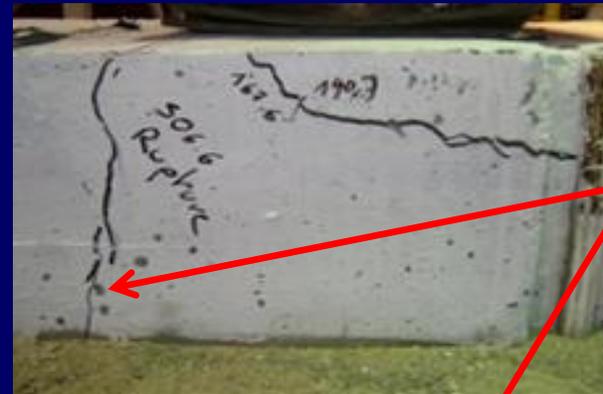
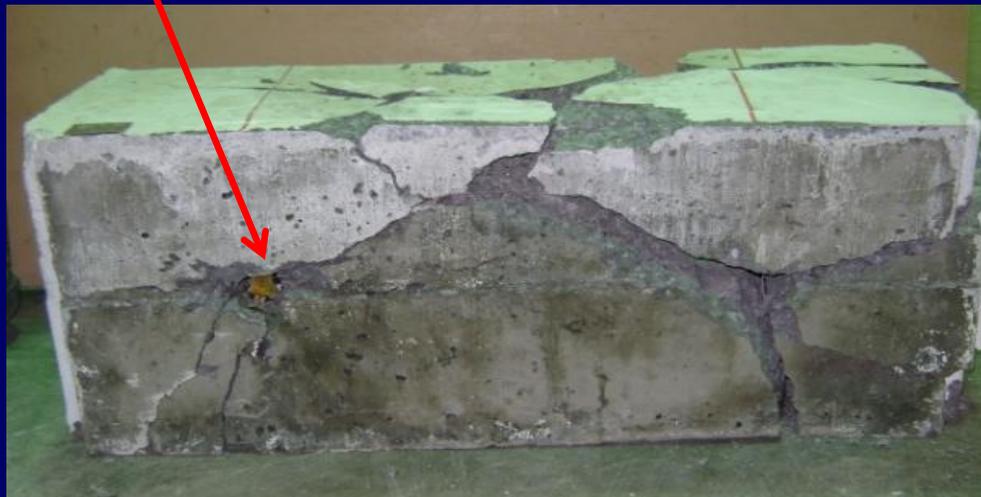
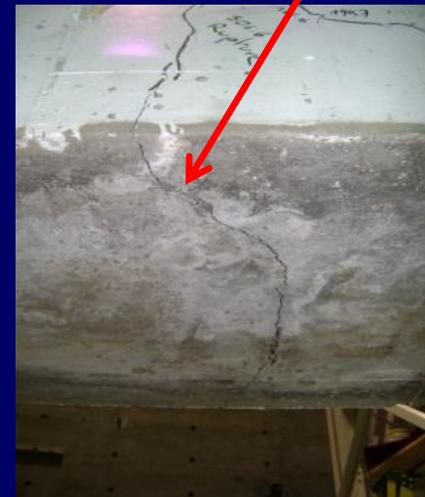
Fissuration dalle acier coté chargé

Fissures radiales

Rupture par cisaillement du béton

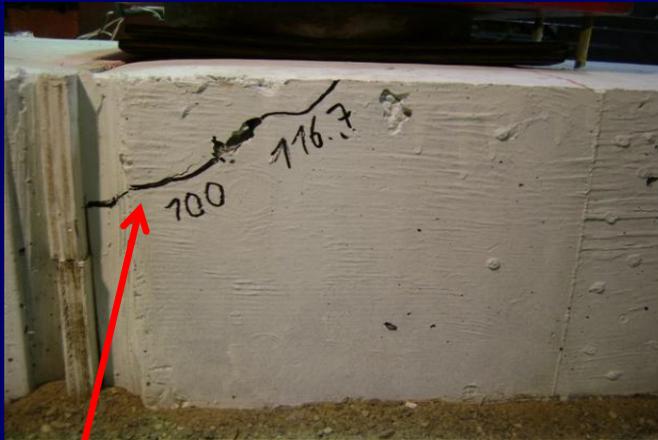
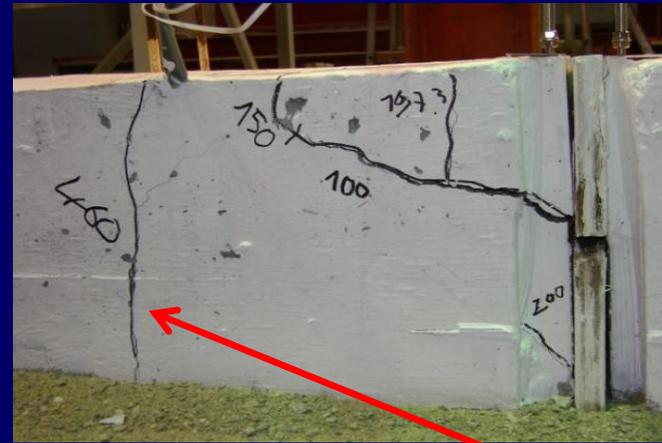
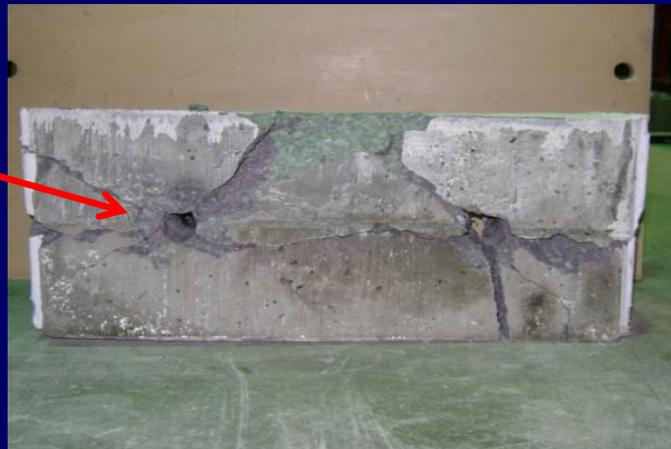
Fissuration dalle PRFV 34,9 mm coté chargé

Fissures radiales

Rupture par cisaillement du béton
