INFRA 2011

CARACTÉRISATION DE GOUJONS EN MATÉRIAUX COMPOSITES DE PRFV POUR LES DALLES DE CHAUSSÉE EN BÉTON

Brahim Benmokrane, ing., Ph.D., FACI, FSCGC

Université de Sherbrooke, Sherbrooke, Québec

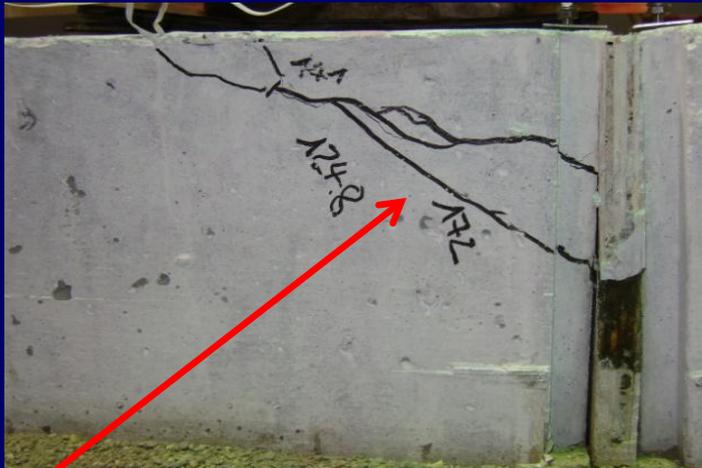
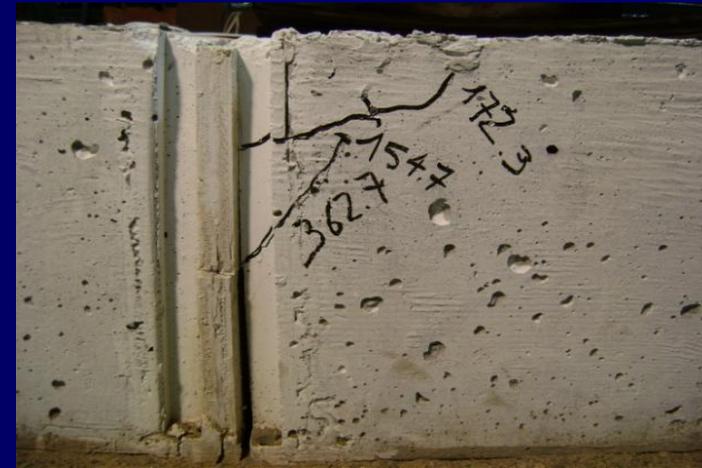
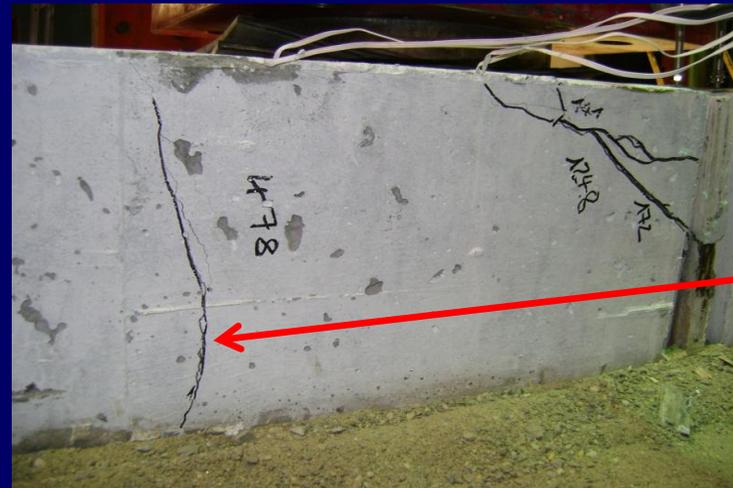
Fissuration dalle PRFV 38,1 mm coté chargé

Fissures radiales

Rupture par cisaillement du béton

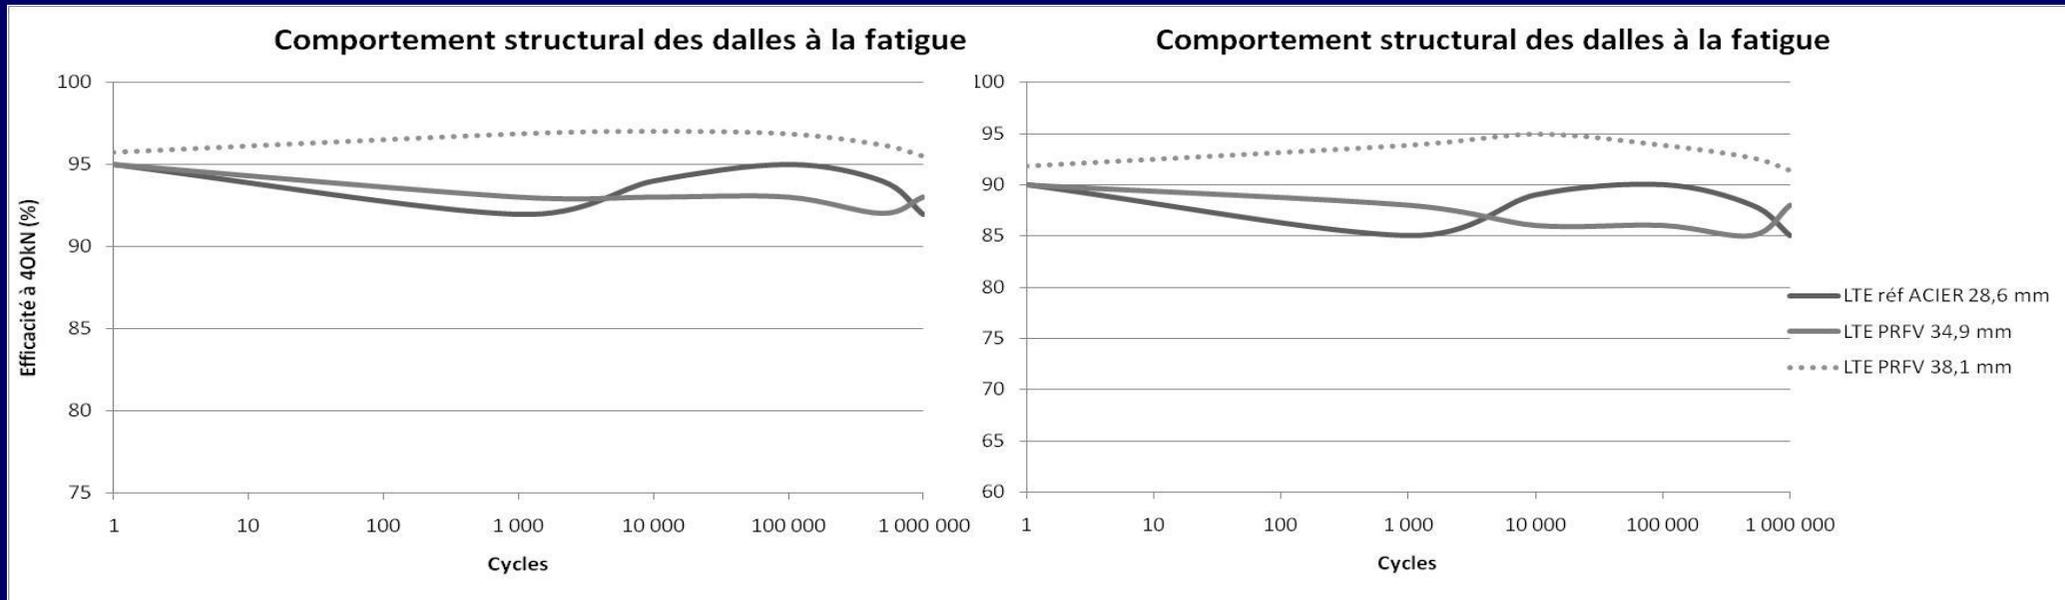
- Chargement de 10 à 50 kN à 15 Hz;
- E et LTE sous chargement monotonique à 40 kN => 1 000 000 cycles :

- *Performance structurale des essais initiaux confirmée*
- *Critères E > 75% et LTE > 60% amplement satisfaits, pas d'effet de fatigue*
- *Aucun dommage constaté sur les goujons – aucune fissuration des dalles*

- Méthode de design basée sur la limitation des contraintes validée
- **PRFV 34,9 mm** présente des performances égales à **ACIER 28,6 mm**
E = 92%, LTE = 86% à long terme
