DÉTECTION DES VIDES SOUS LA CHAUSSÉE PAR GÉORADAR

PLAN

- INTRODUCTION
- INDICES
- GÉORADAR
- RÉSULTATS
- CONCLUSION

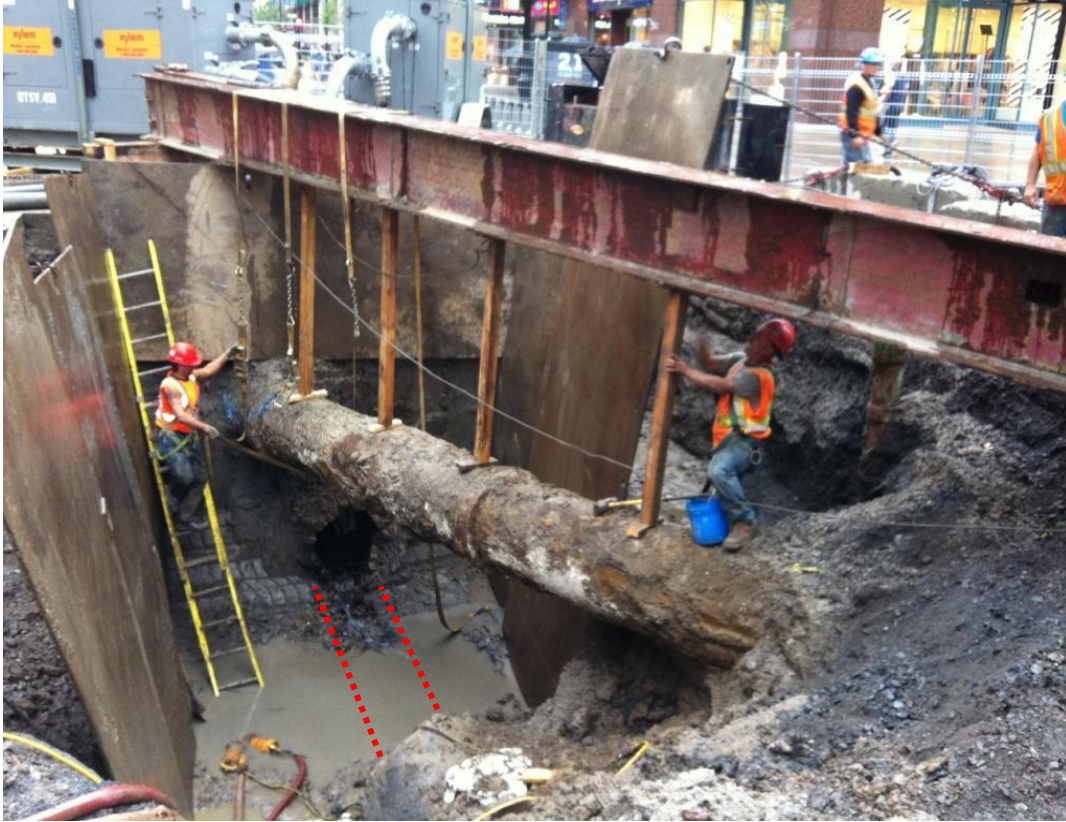
**STABILISATION DE LA
CONDUITE D'AQUEDUC**

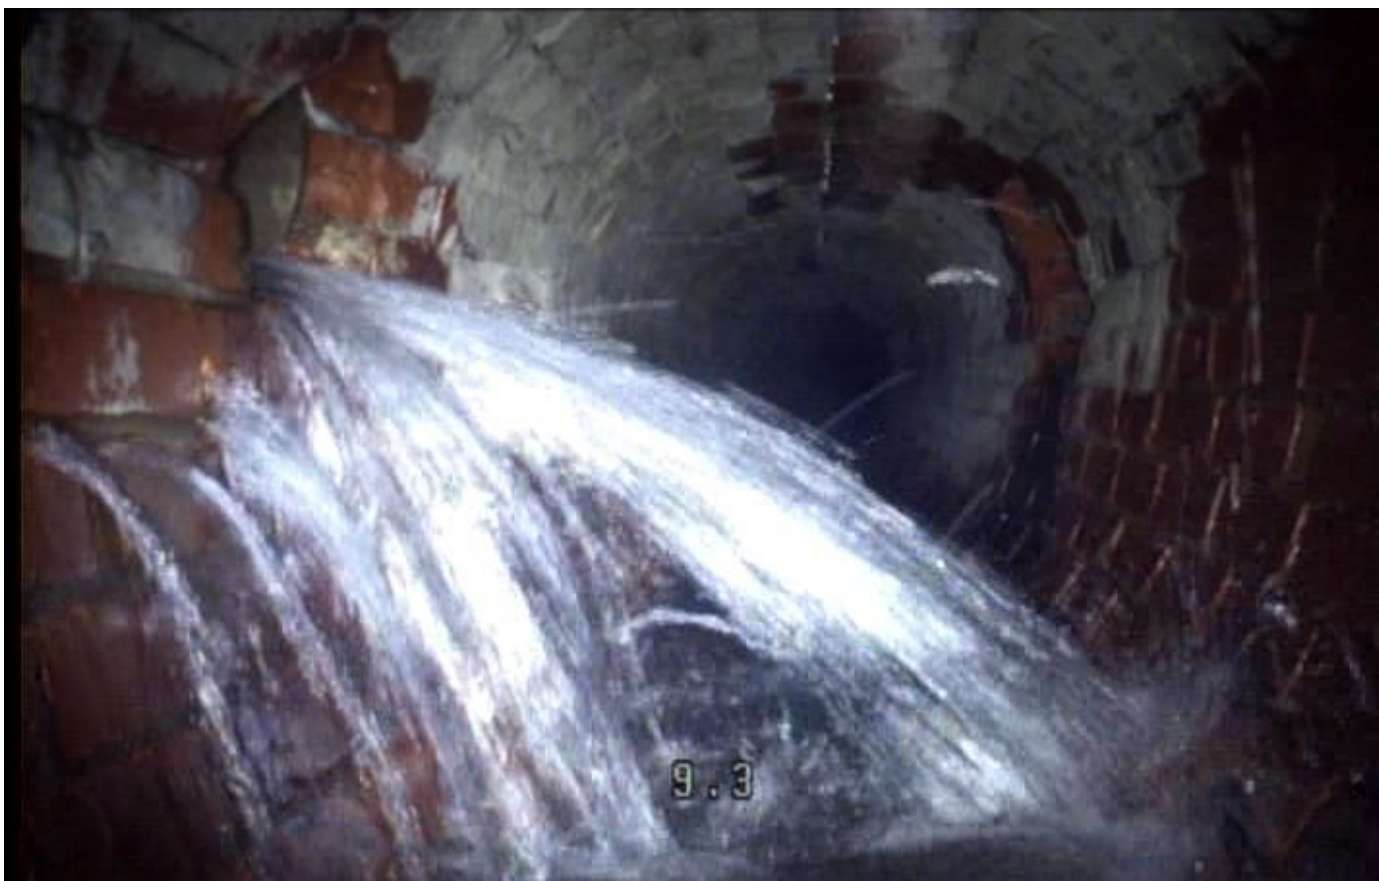
INFILTRATION

**PRÉSENCE
DE VIDE**

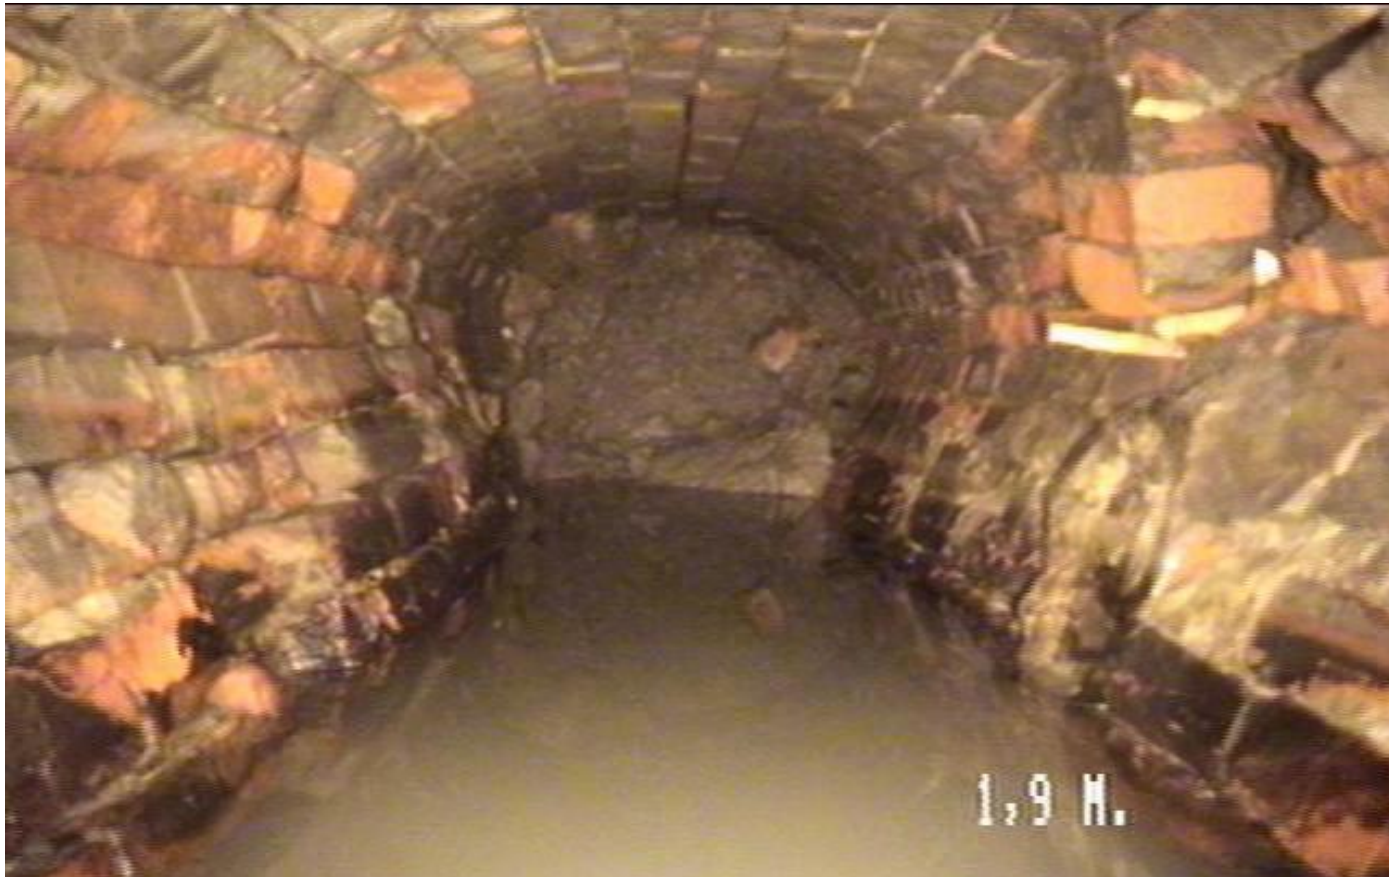
EFFONDREMENT

**PRÉSENCE
DE VIDE**
