Évaluation de la performance des réfections de tranchées dans les chaussées publiques

Présenté à Infra 2011 par

Nicolas Martel, ing. LVM Pierre Lefèvre, ing. Gaz Métro

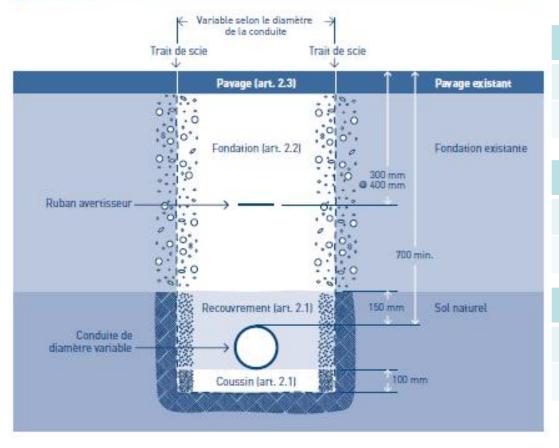
FIGURE 1 Coupe type – Revêtement flexible avec structure de chaussée

2.1	Coussin et recouvrement
	Sable non gélif ou poussière de pierre
	Compaction à 90% du Proctor modifié
2.2	Fondation
	Pierre concassée MG20
	Compaction à 95% PM couches 300 mm
	_
2.3	Pavage
	Mélange bitumineux de type EB10S
	100 mm par couches de 50 mm à 92%

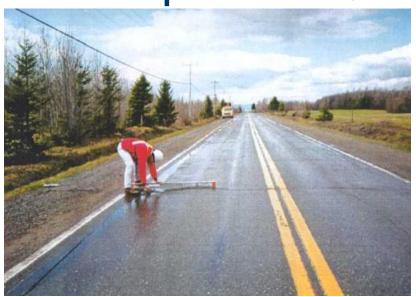
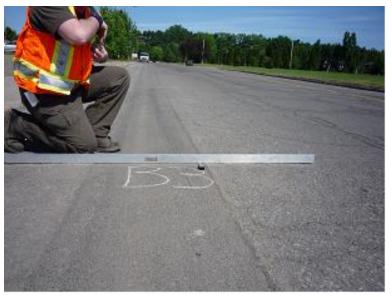
> Relevé de poutre de 1.8 mètre sur la tranchée

- Procédure normalisée (ASTM) et présentée dans les techniques d'auscultation du classeur chaussée du CERIU
- Largement disponible au Québec
- Cohérente avec la largeur habituelle de tranchée de Gaz Métro (0.6 mètre)

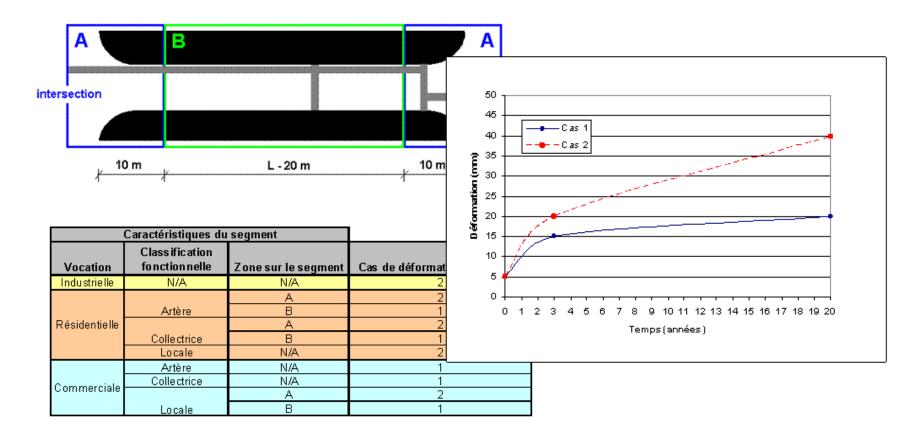
Le critère de déformation est un critère absolu; c'est-à-dire que des seuils d'acceptabilité quantifiables sont fixes dans le temps, peu importe le comportement de la chaussée environnante.

- de l'emplacement sur la chaussée (zone A ou zone B)
- de la classification fonctionnelle (artère, collectrice, locale) et de la vocation (industrielle, résidentielle, commerciale)

> Illustration des divers concepts

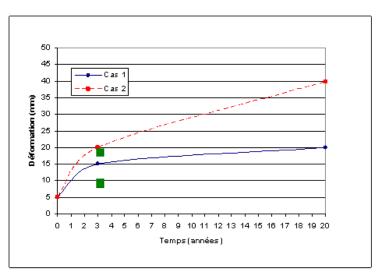
- + Exemple de détermination du respect des seuils
 - Artère commerciale avec tranchée mise en place il y a 3 ans.
 - Profondeur de déformation dans la zone A: 17 mm
 - Profondeur de déformation dans la zone B: 10 mm

Les seuils de performance ne sont pas respectés

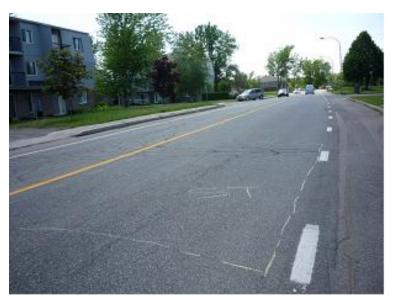
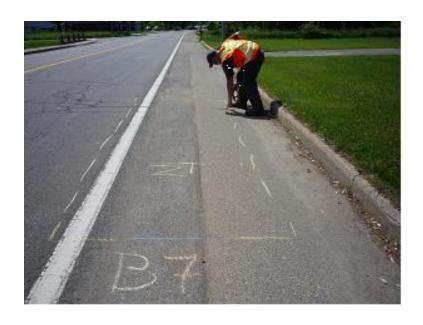
Relevé visuel in situ

- Simplicité de réalisation
 - Formation succincte
 - Équipement limité au maximum (craie, roulette de mesure, appareil photo)
- Non-limité géographiquement

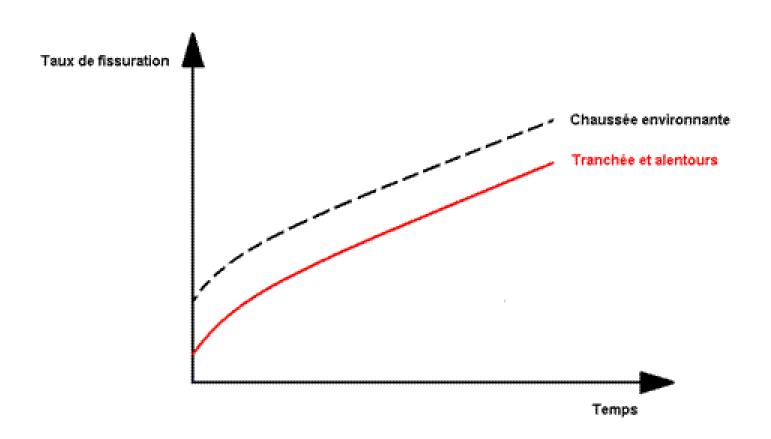
- Le critère de performance proposé consiste à ce que le taux de fissuration de la tranchée et de ses environs soit toujours plus faible que celui de la chaussée environnante. Il s'agit d'un critère relatif car aucun seuil absolu n'est spécifié. La chaussée au site de la tranchée doit tout simplement se comporter d'une meilleure façon que la chaussée environnante.
- Aspect important: les joints sont considérés comme des fissures lorsqu'ils sont ouverts et/ou détériorés.

> Illustration du concept

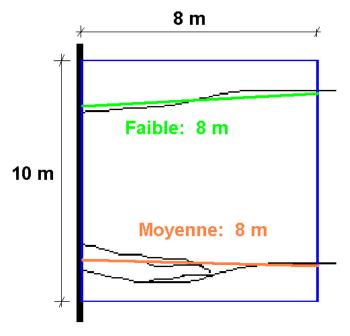
$$Tf(m/m^2) = \frac{\cancel{E}_{faibles}(m) \cancel{s} 1.0 + \cancel{E}_{moyennes}(m) \cancel{s} 1.5 + \cancel{E}_{majeures}(m) \cancel{s} 3.0}{Surface analysée (m^2)}$$

Surface = 8 X 10 = 80 m² Taux pondéré = 20 / 80 = 0.25 m/m²

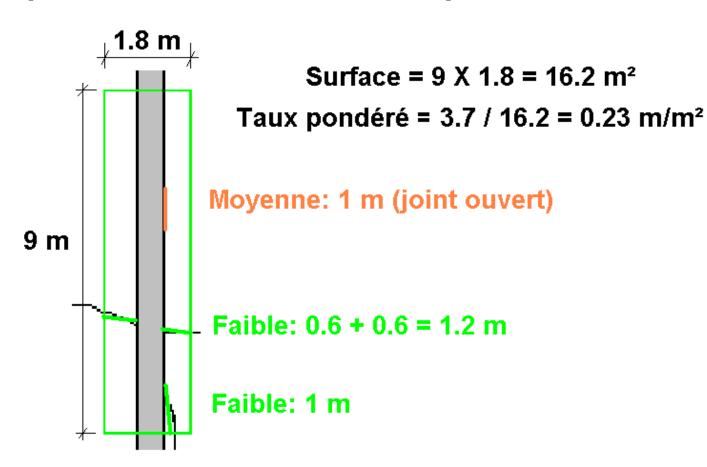
Taux pondéré tranchée = 0.23 m/m²

plus faible que

Taux pondéré chaussée = 0.25 m/m²

Seuil de performance de fissuration respecté
