## Conférence : L'importance de bonnes informations avant la réhabilitation

Charlie Zambito, ing. – Ville de Dollard-des-Ormeaux  
James (Jim) Wojcehowicz, P. E. – City of Wauwatosa  
Piero Salvo, ing. M. ing. – Consultants Sans-tranchée GAME

Le 22 novembre 2016

INFRA 2016

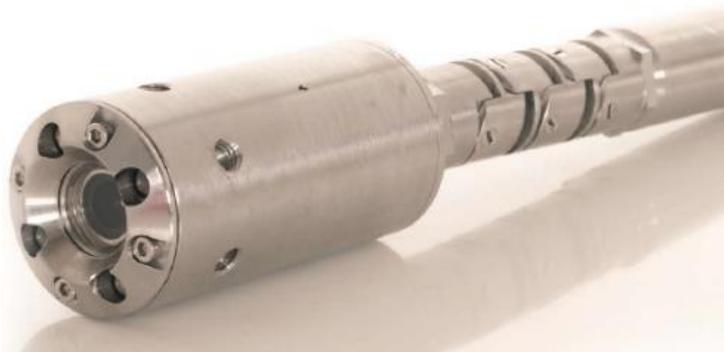
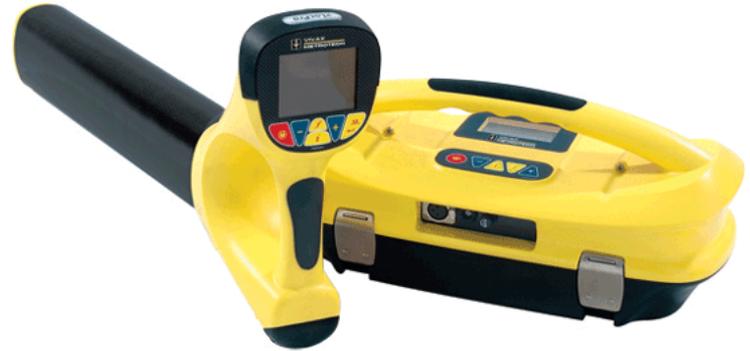
Technologie utilisée : Investigator+™ et vLocPro2

- ▶ Fuites et poches d'air
- ▶ Niveau de débris et tubercules
- ▶ États des vannes
- ▶ Des accessoires non documentés
- ▶ Type de matériel
- ▶ Changement de diamètre
- ▶ Entrée de services
- ▶ Obstructions dans conduite.
- ▶ Inspection avant réhabilitation
- ▶ Localisation de la conduite
- ▶ Contrôle de qualité de gaines après installation

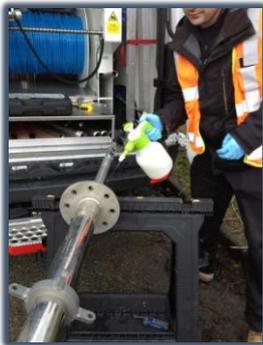
- Avant l'installation du mécanisme d'insertion et la tête d'inspection, toutes les pièces sont désinfectées avec une solution de chlore de 1000ppm ou 1000mg/L.

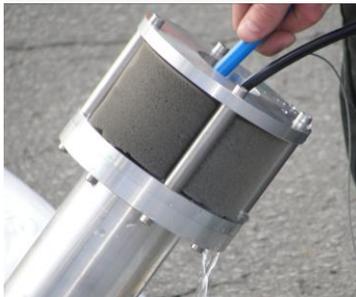
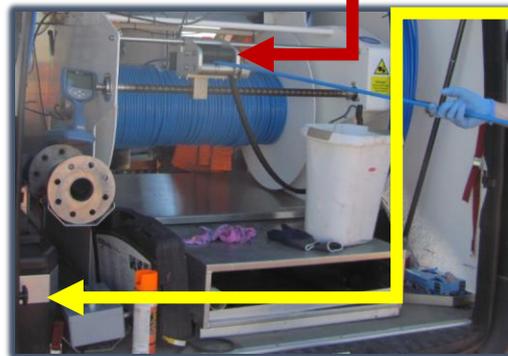
Chambre de chloration

Réservoir de chlore

- Once decontaminated and installed, the disinfection chamber mechanism cleans the cable as it enters the main.
- Operators wear nitrile gloves when handling the cable.

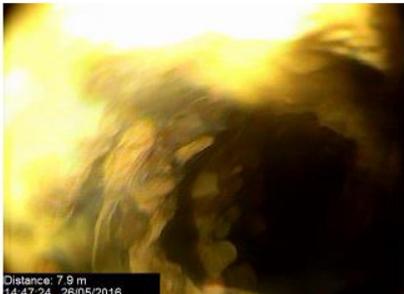
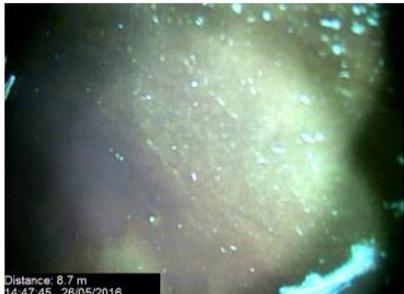
<ul style="list-style-type: none"> <li>• Observation: Tubercules (10 à 20% de réduction) / Branchement</li> <li>• Référence (hr:min:sec) : 14:47:24 • Distance : 7.9m</li> </ul>	<ul style="list-style-type: none"> <li>• Observation: té recouvert d'époxy / Branchement</li> <li>• Référence (hr:min:sec) : 14:47:45 • Distance : 8.7m</li> </ul>

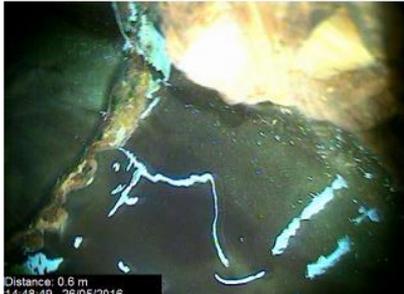
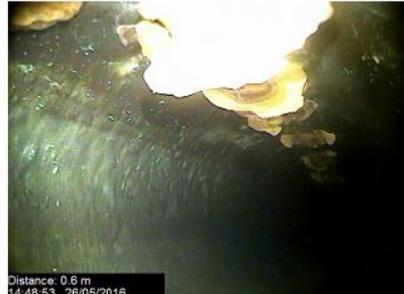
OBSERVATIONS (CAPTURES D'ÉCRAN)	
Nom du fichier	20160526_DDO_BW179_Droite
Direction d'inspection	Gauche <input type="checkbox"/> Droite <input checked="" type="checkbox"/> Autre : (Nord-Sud-Est-Ouest)
<ul style="list-style-type: none"> <li>• Observation: Tubercules au joint du té / Droite du té</li> <li>• Référence (hr:min:sec) : 14:48:49 • Distance : 0.6m</li> </ul>	<ul style="list-style-type: none"> <li>• Observation: Tubercules localisées à 6h (&lt;5 à 5% de réduction) / Droite du té</li> <li>• Référence (hr:min:sec) : 14:48:53 • Distance : 0.6m</li> </ul>
