# Détection des fuites et évaluation de l'état de la paroi des conduites maîtresses

Avantages de l'utilisation de l'acoustique des conduites maîtresses

**Mueller Co.**

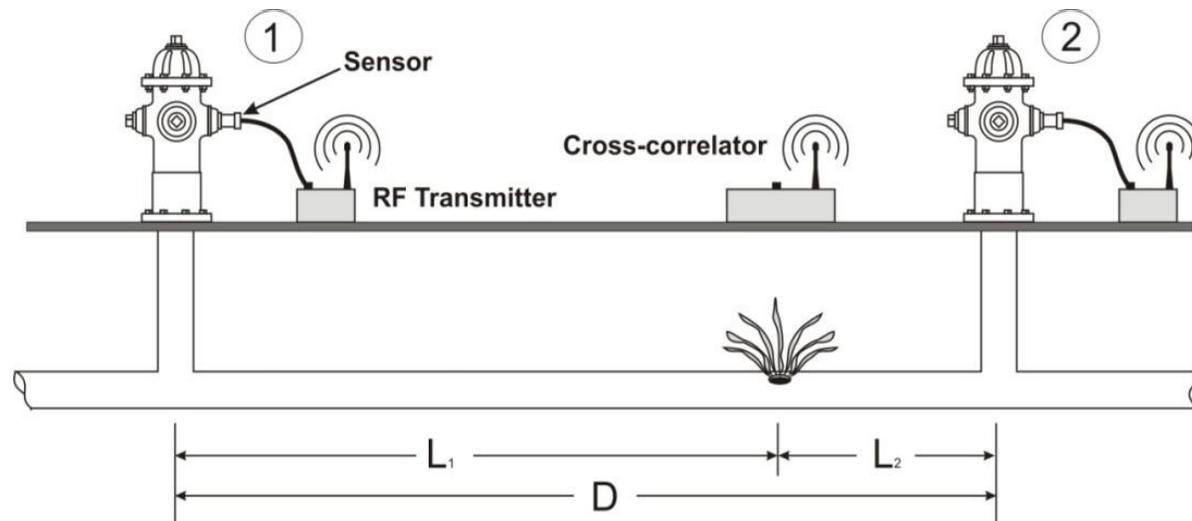
# Théorie de corrélation

- Fuite entourée de 2 capteurs
- Le bruit de fuite prend plus de temps à atteindre le capteur 1 que le capteur 2
- Le corrélateur calcule la différence et détermine la distance jusqu'à la fuite

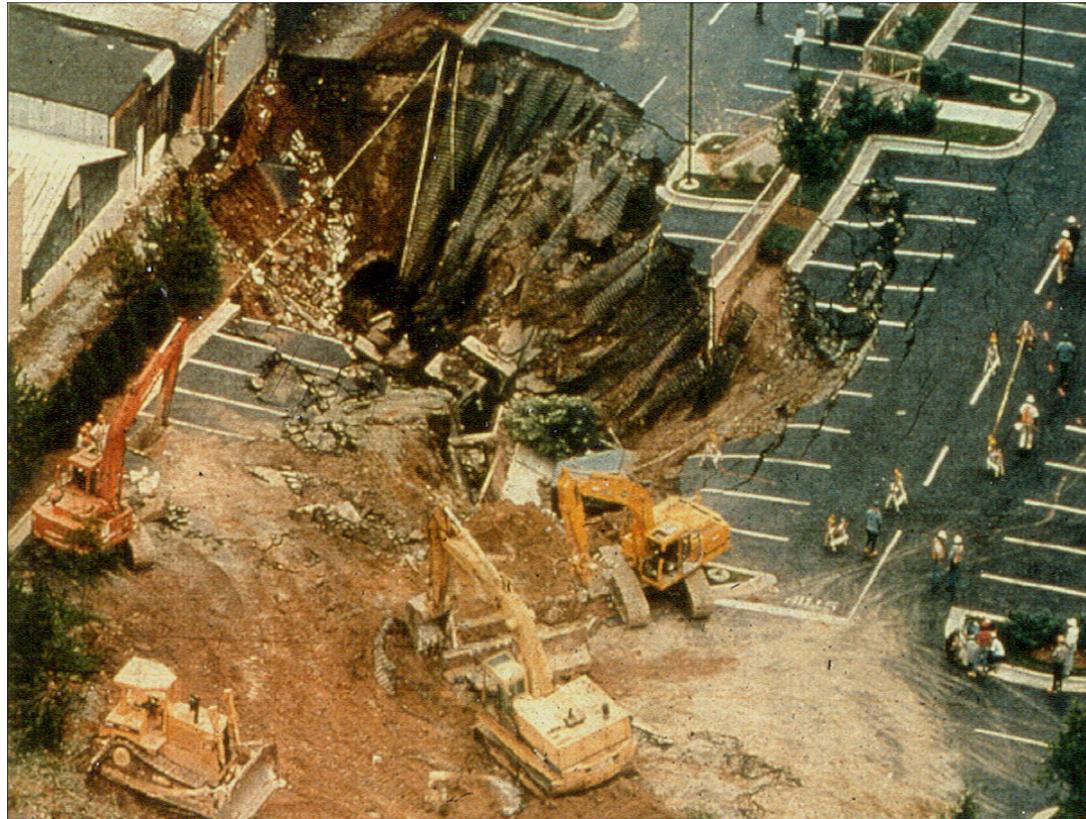
# Détection des fuites dans les conduites de grand diamètre

- Contrairement aux conduites de petit diamètre, les conduites de grand diamètre présentent un niveau de bruits de fond beaucoup plus élevé en raison des vitesses d'écoulement élevées, des pompes et des soupapes de décharge
- Similairement aux conduites en plastique ou en PVC, les conduites de grand diamètre présentent un contenu en fréquences bien plus bas (<100Hz)

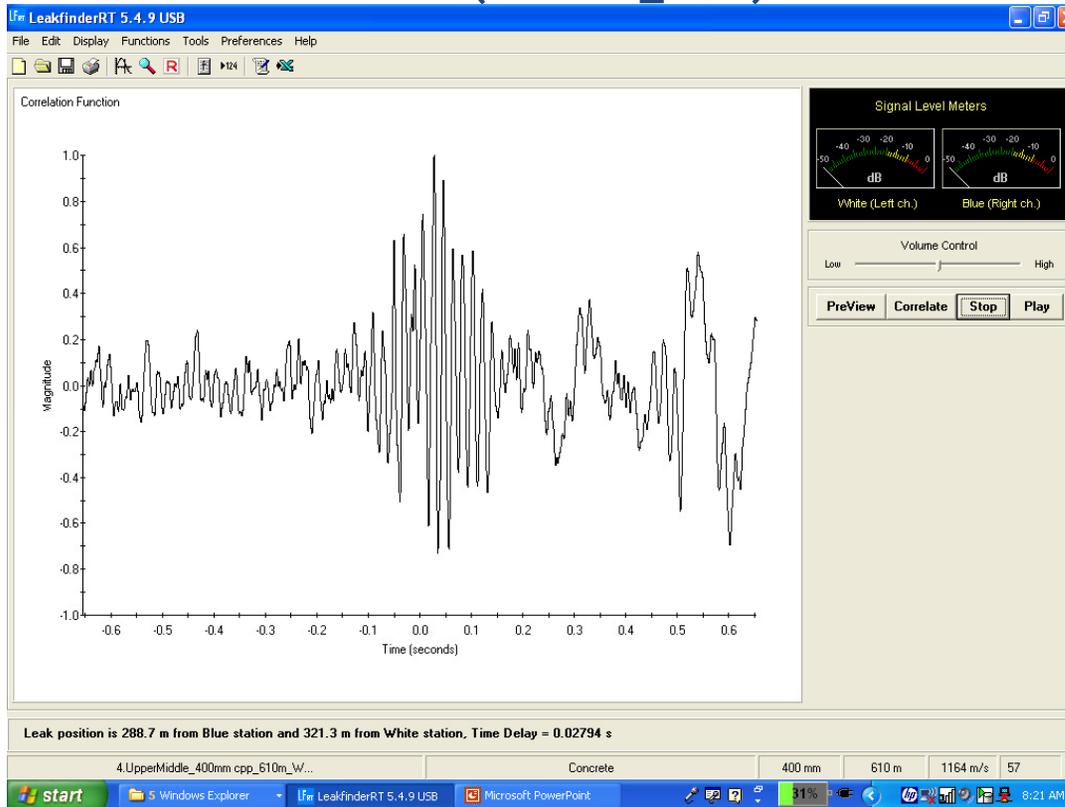
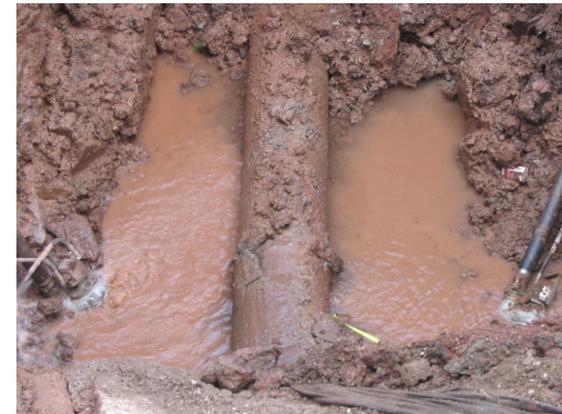
# Corrélation : Conduite CCBP de 450 mm (18 po), 558 m (610

- Conduite CCBP de 450 mm (18 po)
- Deux puits secs ont été creusés en fonction de la régression de l'eau
- Accès difficile dans le cas des méthodes réalisées à l'intérieur de la conduite
- Fuite localisée à moins de 0,9 mètres (1 verge)

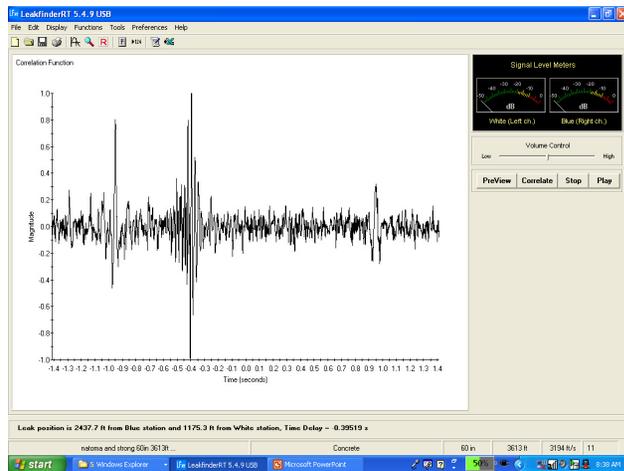
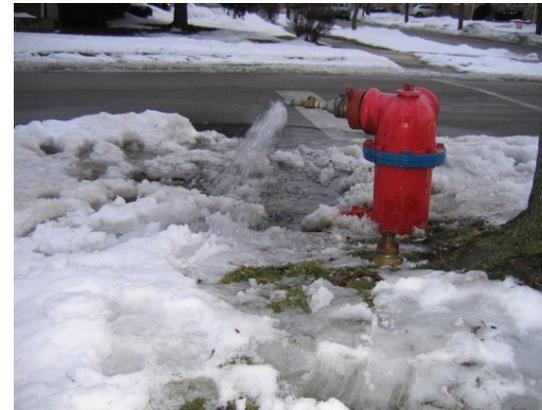
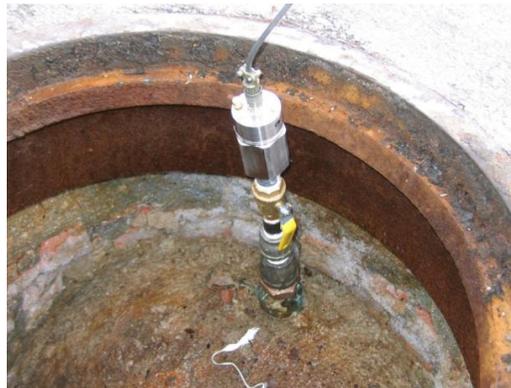
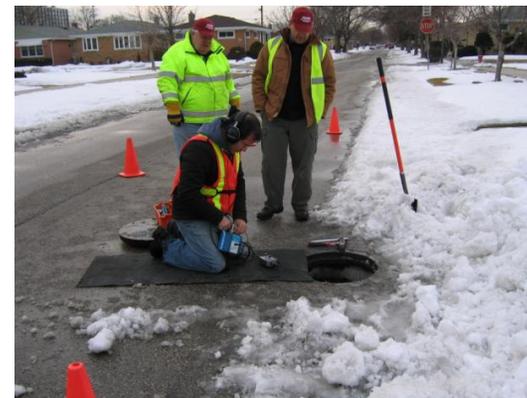
# Chicago (Illinois), essai hydraulique

- Essai réalisé en collaboration avec la ville de Chicago
- Accès souvent insuffisant pour procéder à la corrélation
- Nécessité de mesurer les longues distances du fait que les points d'accès sur les purgeurs d'air des conduites de grand diamètre sont souvent d'accès difficile
- Fuites de 38 lpm et de 757 lpm localisées avec précision entre deux senseurs à distance de 1,1 km (3600 pieds) l'un de l'autre

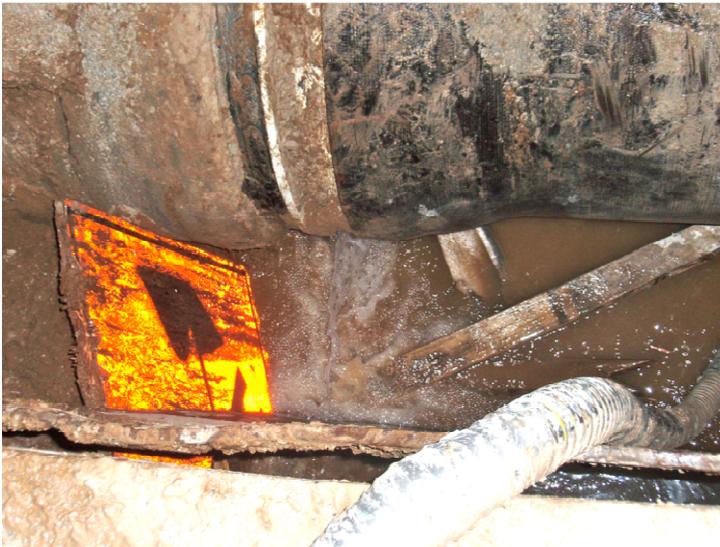
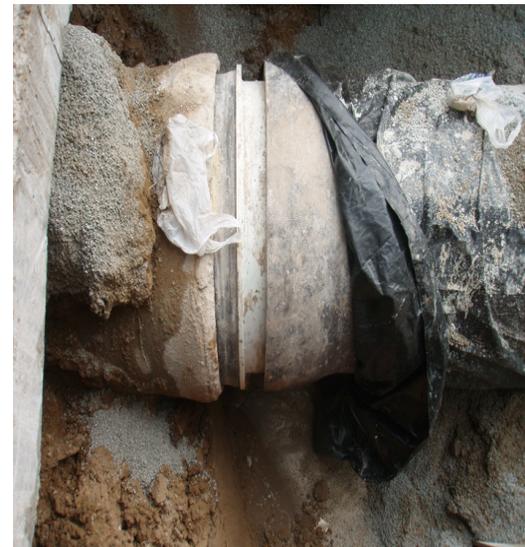
# Chicago (Illinois), essai hydraulique

- Conduite CCBP originale de 91,4 cm réparée avec de la fonte ductile
- De petites quantités d'eau ont commencé à pénétrer dans le sous-sol
- Toutes les petites conduites ont été contrôlées, mais sans résultat

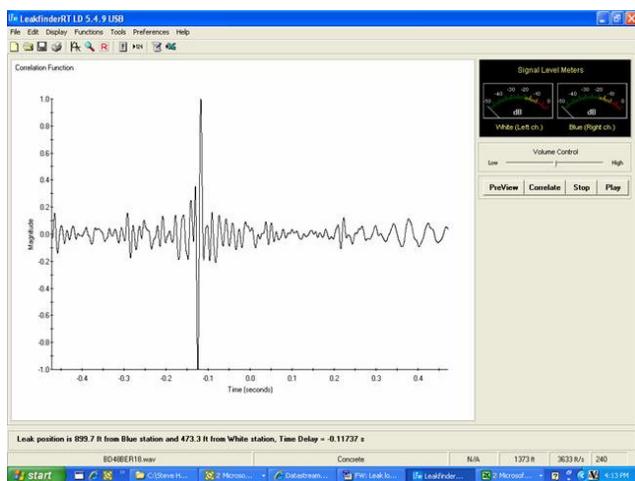
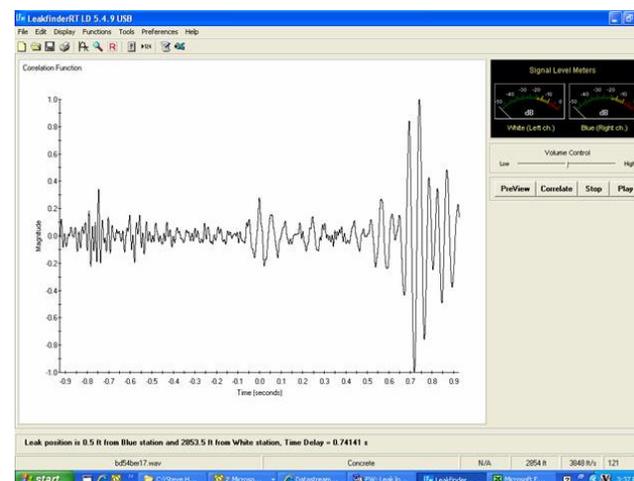
# Chicago (Illinois), essai hydraulique

- Conduite CCBP de 450 mm (54 po)
- Analyse des fuites réalisée pour la ville de Chicago
- Fuite dans un branchement d'évacuation de 30,4 cm très près de la conduite maîtresse

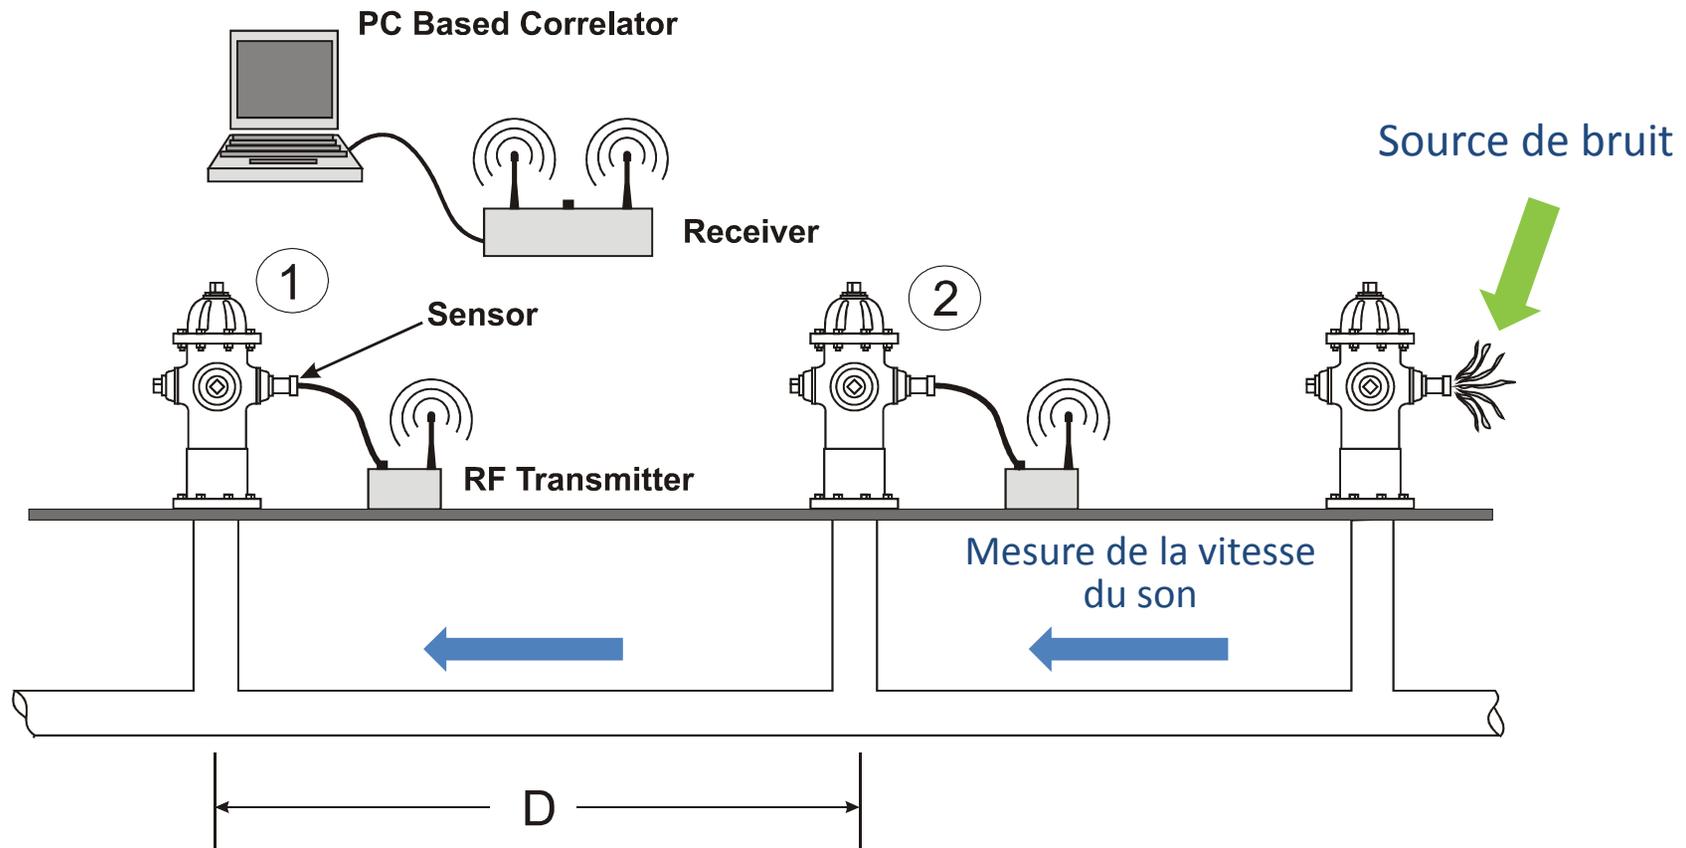
# Évaluation de l'état des conduites

Vitesse de propagation de l'onde ( $v$ ) =  $D/\Delta T$ , par laquelle  $\Delta T$  correspond au laps de temps entre les signaux 1 et 2

- Mesure la vitesse avec laquelle les signaux acoustiques en basse fréquence sont transmis le long de certaines sections de la conduite
- Utilise le rapport entre la propagation des signaux acoustiques et l'épaisseur de la conduite
- L'épaisseur calculée de la paroi constitue une valeur moyenne pour la section de la conduite le long de laquelle la vitesse est calculée (généralement 91,4 m (300 pieds))

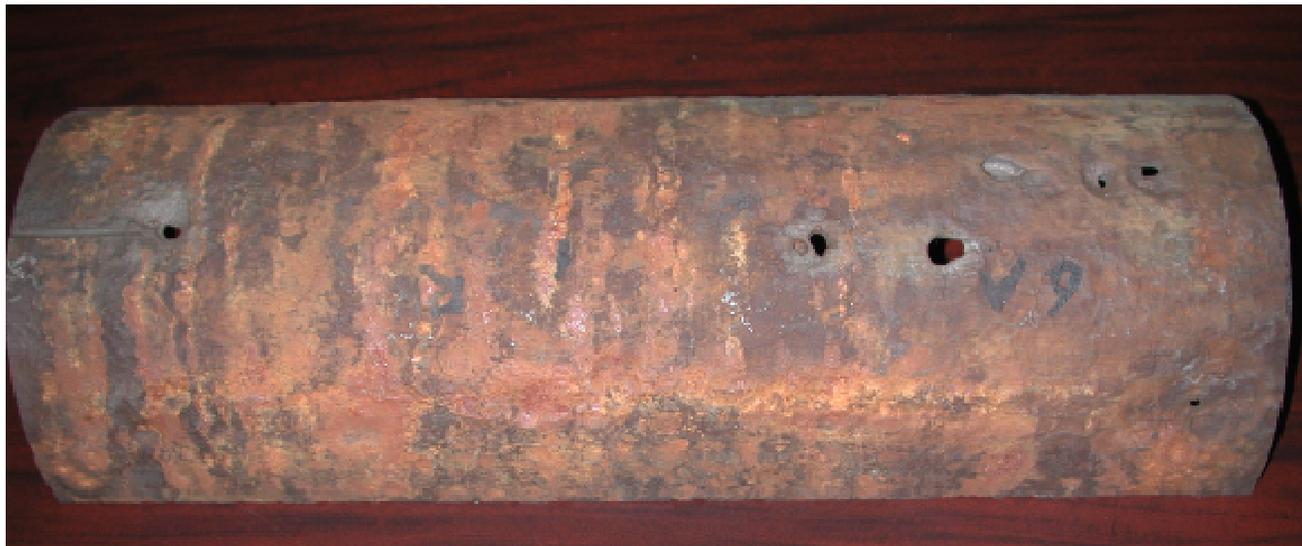
Conduite déterrée dans le site 3

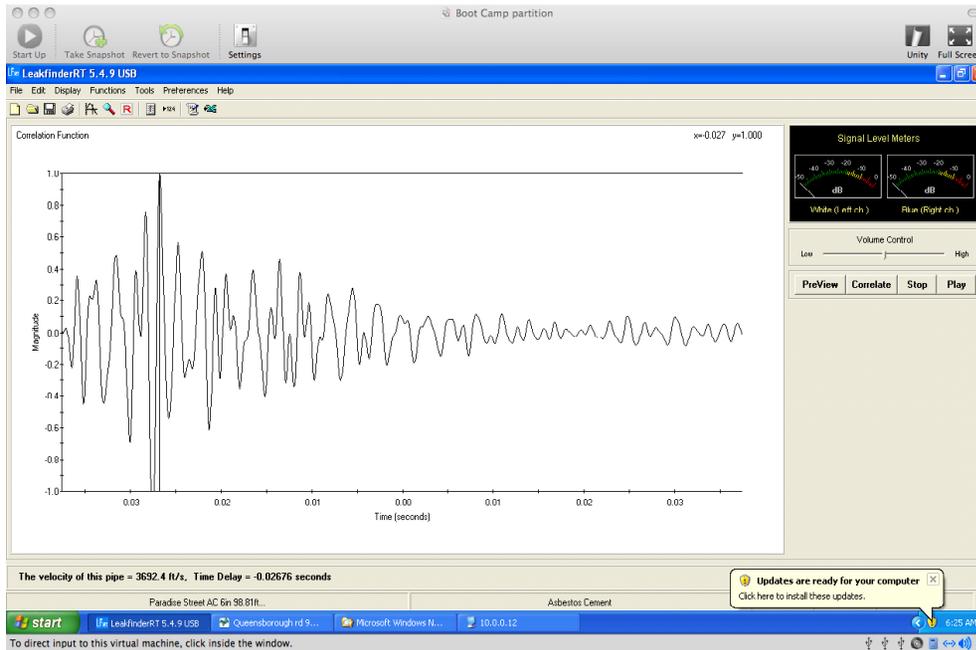
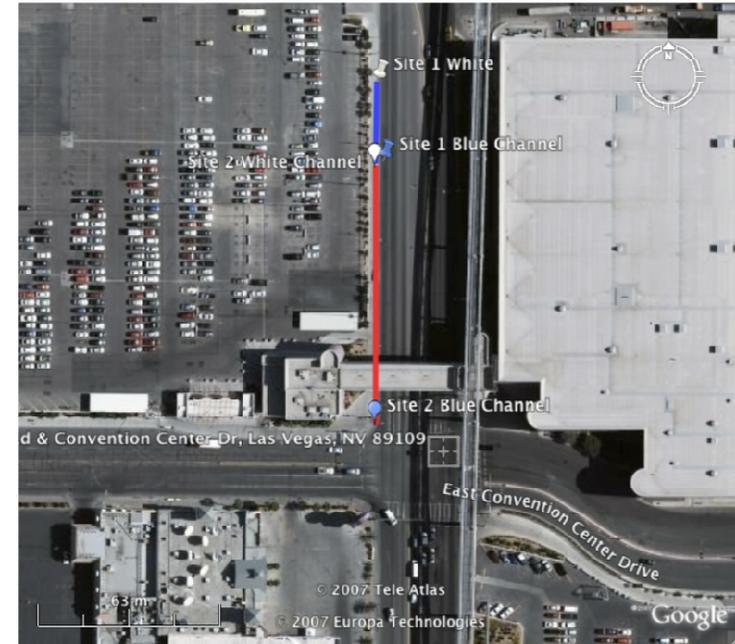
# Las Vegas (Nevada)

- Analyse de deux sections d'une conduite en AC de 15,2 cm (6 po)
- Conduite de 15,2 cm (6 po) déterrée pour confirmer les résultats
- Analyse d'une conduite en AC de 60,9 cm (24 po), confirmation que la conduite était en bon état

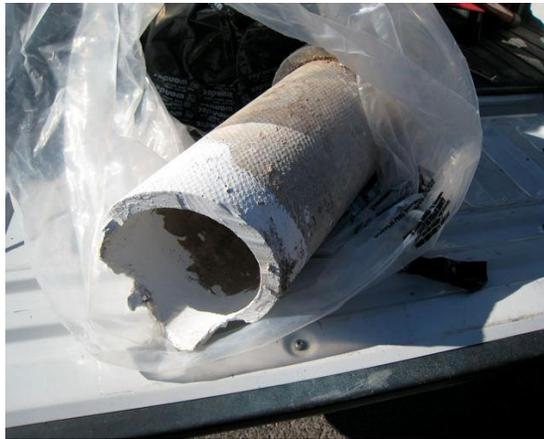
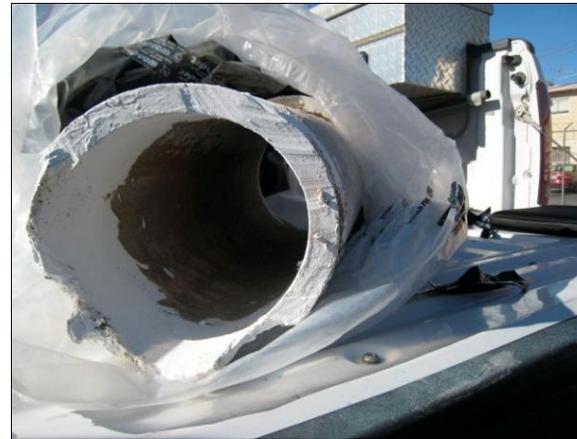
# Las Vegas (Nevada)

- Contrat renouvelable de 5 ans pour l'évaluation des conduites en AC et des conduites maîtresses critiques
- Évaluation de toutes les conduites en AC de Las Vegas (Nevada)
- La plupart des conduites en AC en excellent état
- Détection de plusieurs zones de conduite en AC détériorées
- La conduite en AC de 60,9 cm (24 po) estimée détériorée à 38 %
