# logiciel de gestion et de support à la réalisation des plans d'interventions

Présenté à Infra2013  
Centre des congrès de Québec  
2 décembre 2013

## **Guide d'élaboration d'un plan d'intervention pour le renouvellement des conduites d'eau potable et d'égouts**

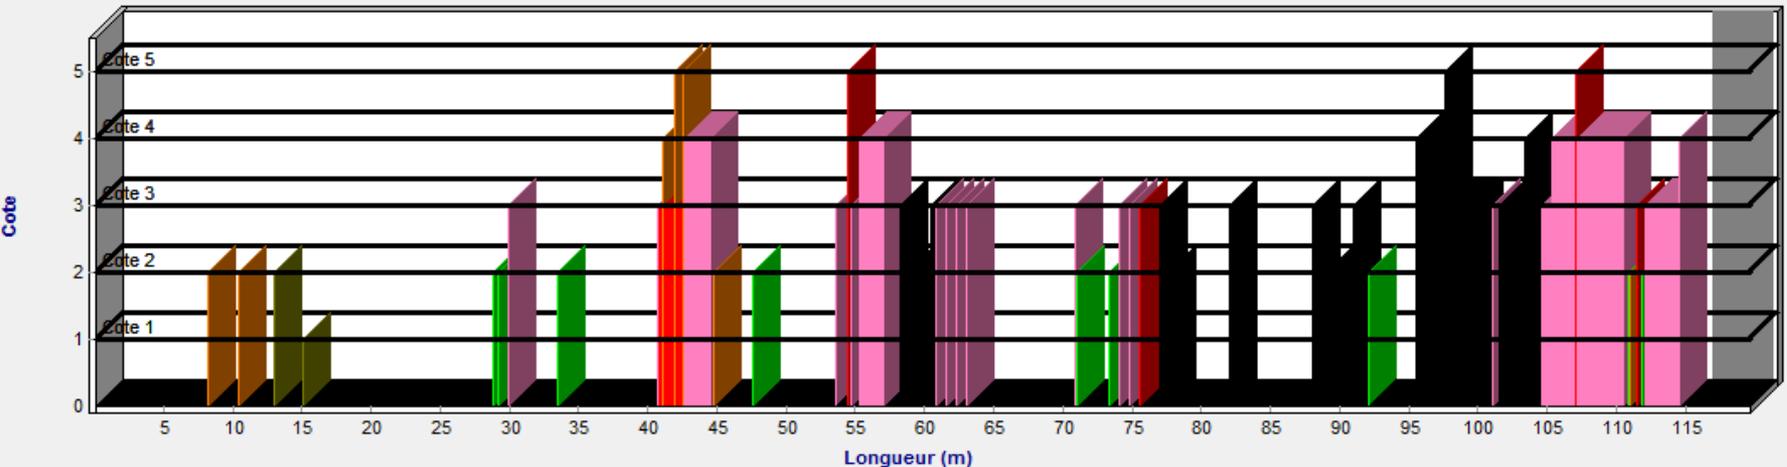
Date d'inspection 1: 2011-12-14  
Date d'inspection 2: N/D  
Statut de l'inspection: Inspection non-complétée  
Longueur: 119.53 m  
Longueur inspectée: 115.1 m  
Année de construction: 1903

Graphes selon les cotes des anomalies structurales pour la section CD05-215.
