Réfection du pont Jolicoeur au-dessus du canal de l'Aqueduc à Montréal

Jimmy Fortier, ing., M. Eng., Dessau

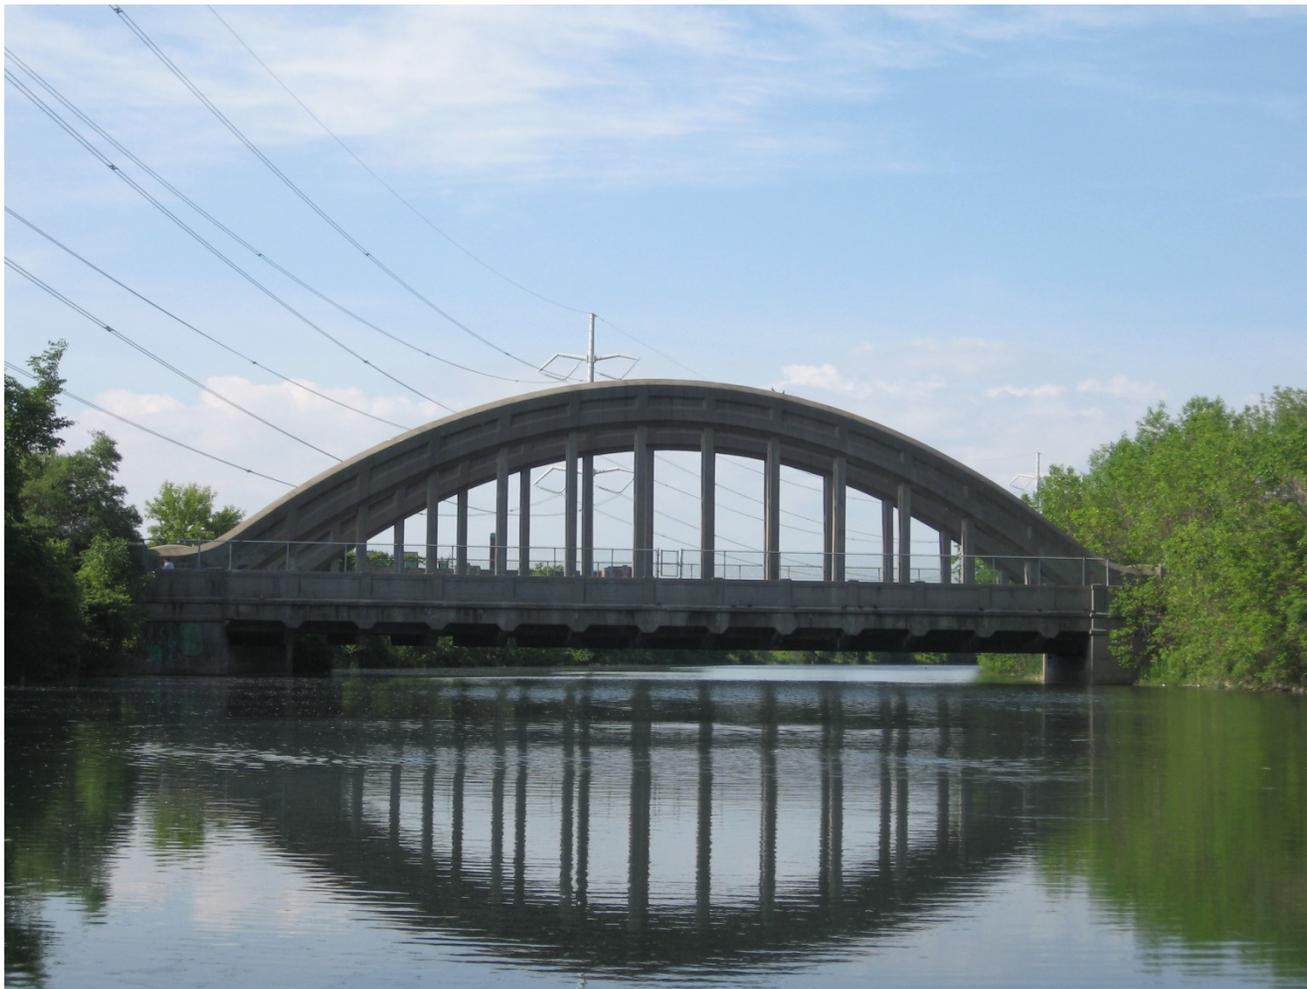
- + Pont en arc en béton armé à tablier inférieur
- + Propriétaire : Ville de Montréal
- + Construit en 1932
- + Canal de l'Aqueduc
- + Lignes aériennes à haute tension 315 kV
- + Station de métro Jolicoeur

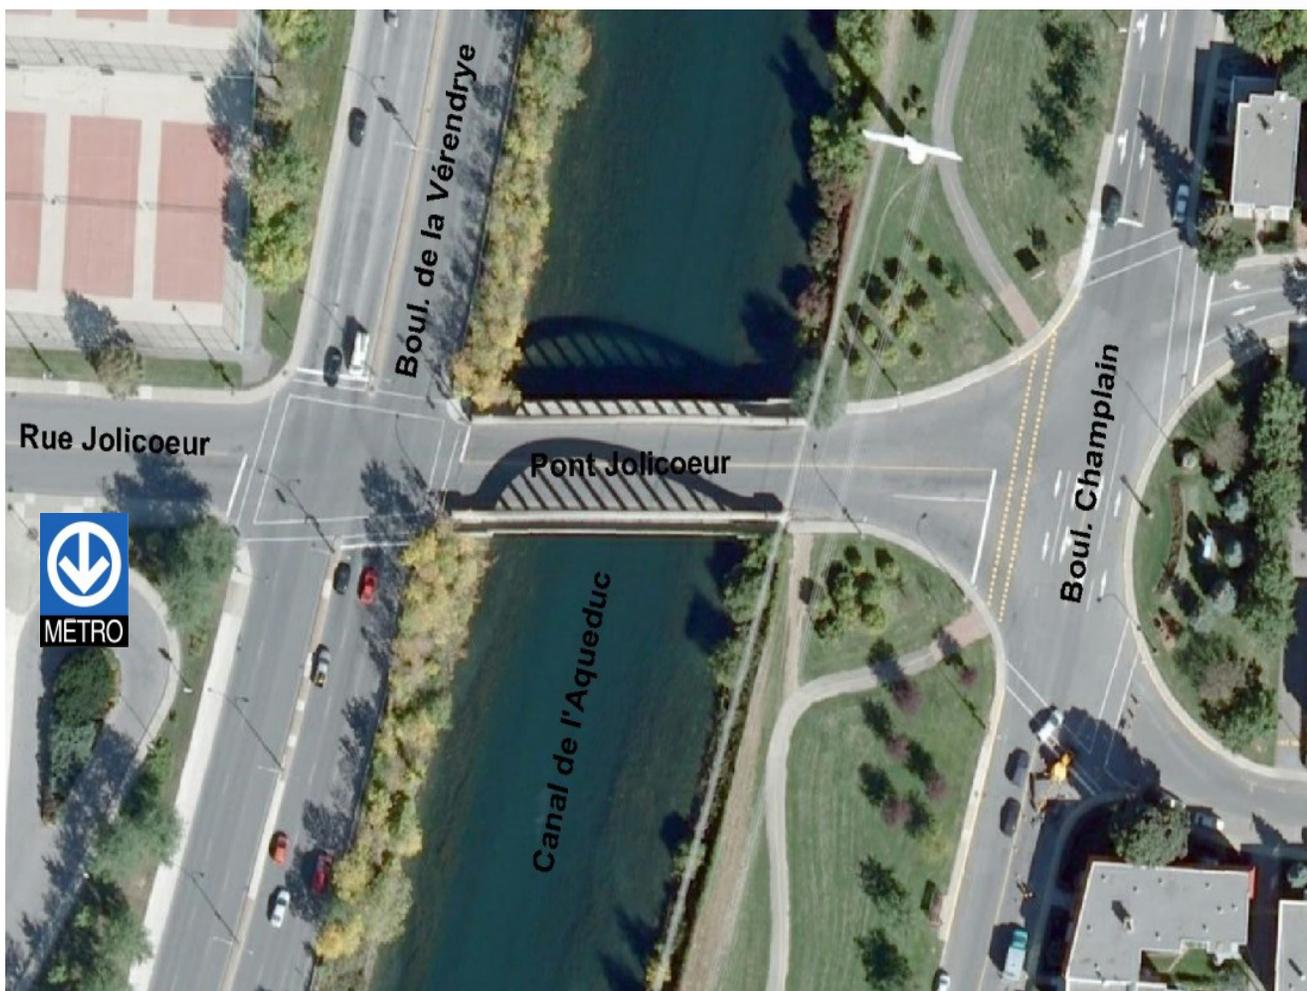
+ Description de la structure

- + Pont en arc en béton armé à tablier inférieur
- + Propriétaire : Ville de Montréal
- + Construit en 1932
- + Canal de l'Aqueduc
- + Lignes aériennes à haute tension 315 kV
- + Station de métro Jolicoeur

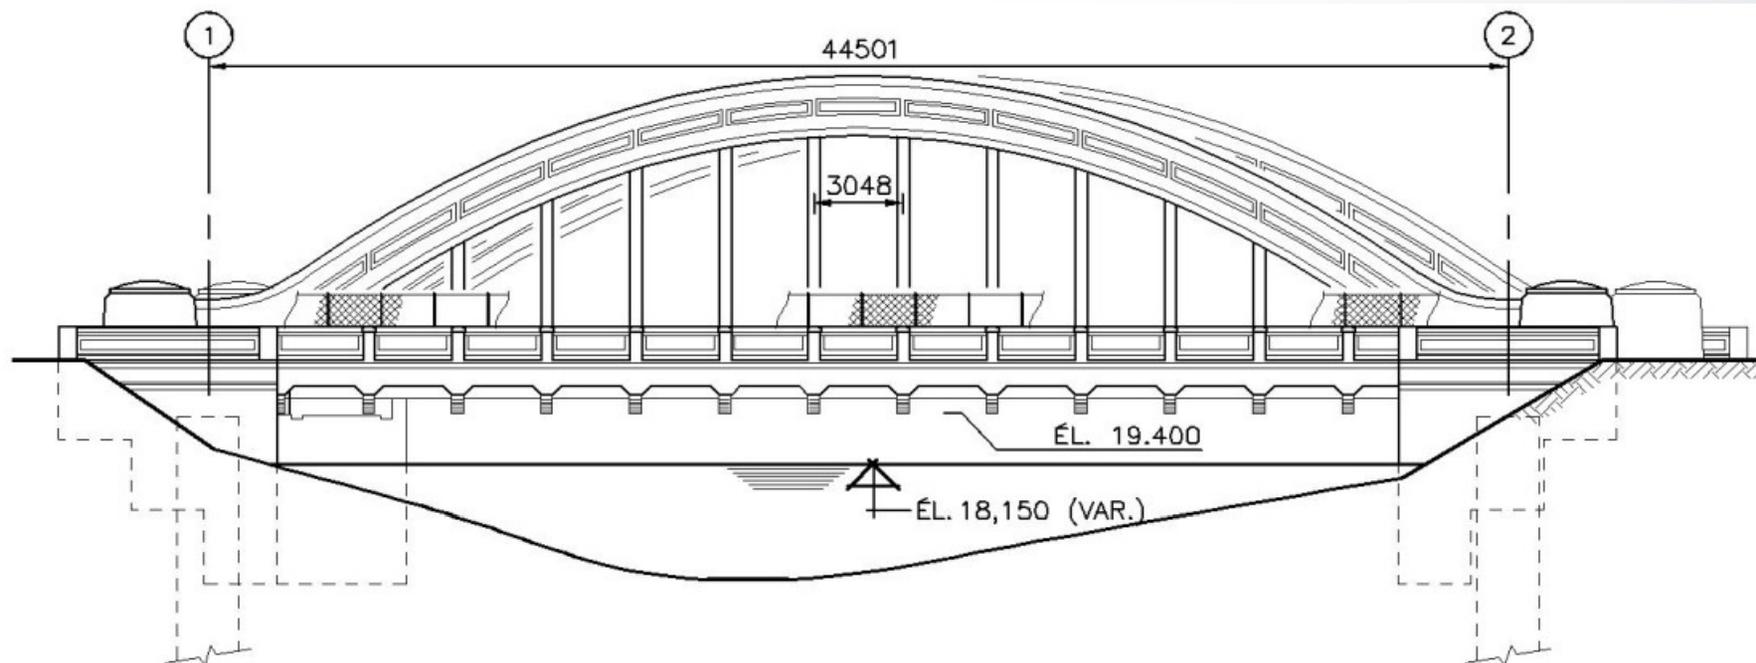
- + Longueur totale de 52,5 mètres
- + Portée de 44,5 mètres
- + Biais de 13°
- + Tablier appuyé sur quatre appareils d'appui

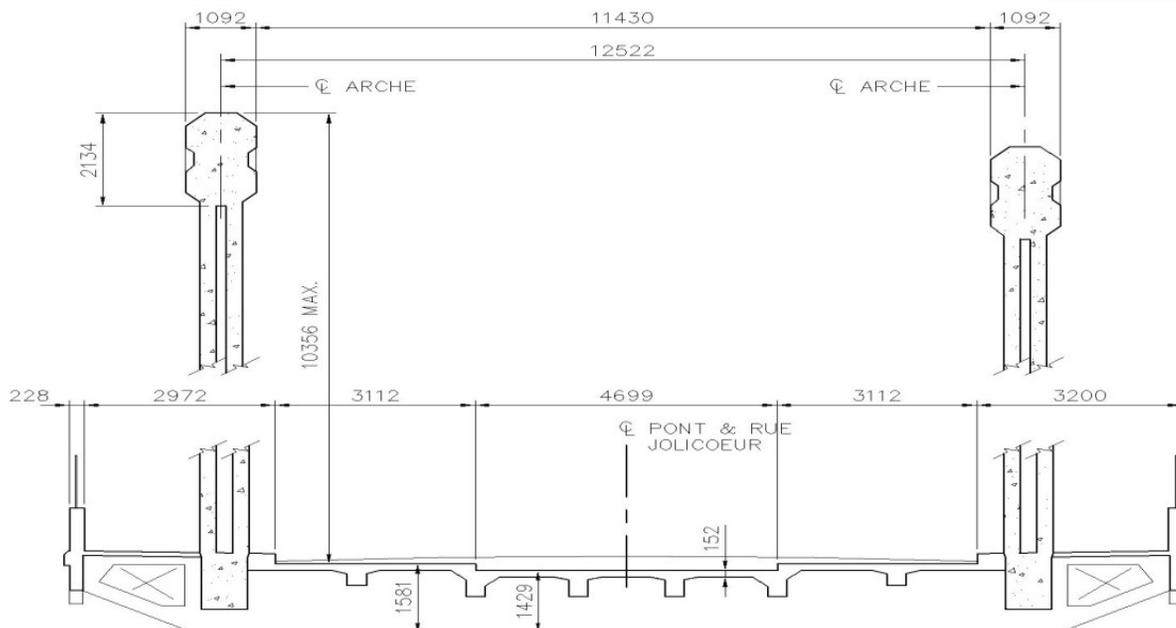
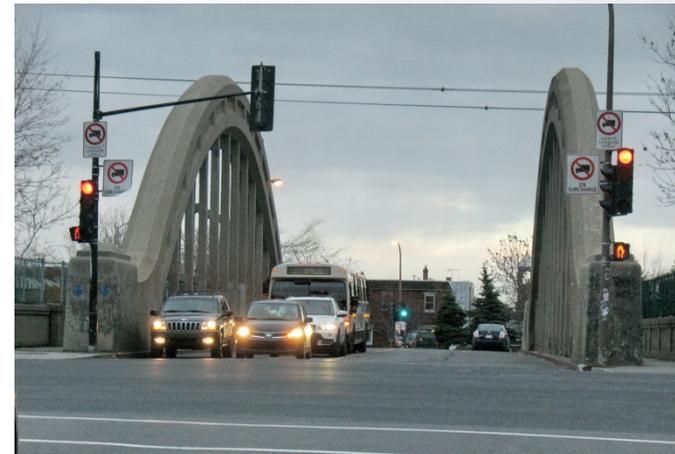
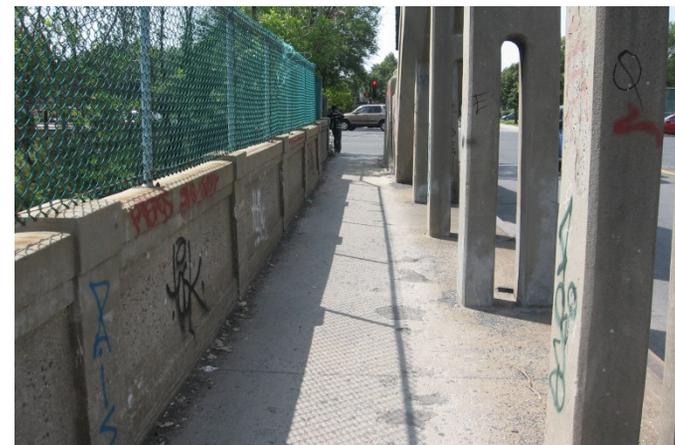
- + Largeur hors-tout de 17,3 mètres
- + Largeur carrossable de 10,9 mètres
- + Hauteur maximale des arches : 10,4 mètres
- + 19 traverses espacées au 3,05 mètres

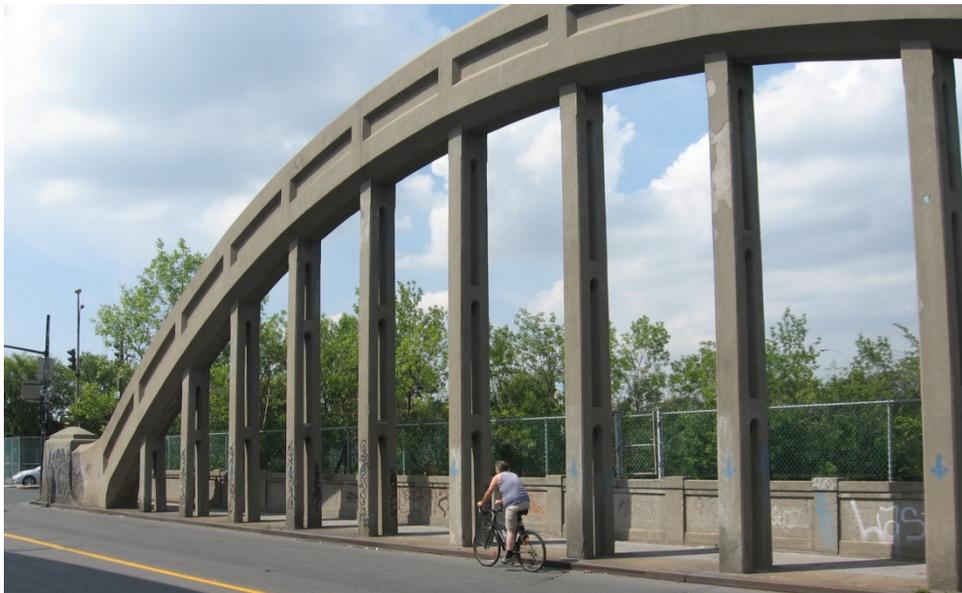
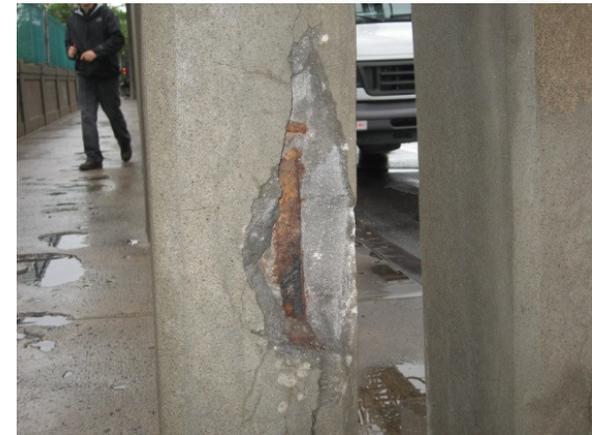
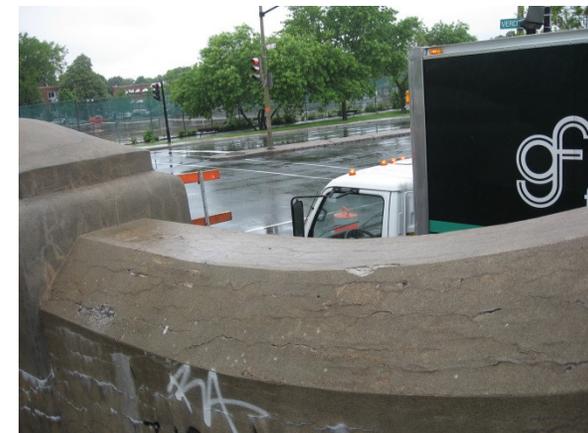
Suspentes et arches

- + Les dommages étaient localisés dans la partie inférieure des suspentes et des arches
- + Les surfaces endommagées représentaient une superficie inférieure à 10 m²

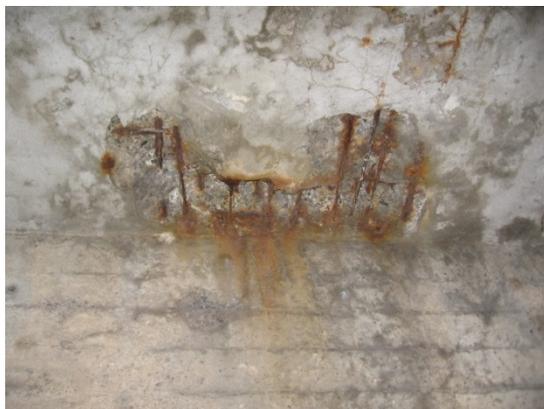
Dalle de tablier

Relevé du potentiel de corrosion de la dalle de tablier (2008)

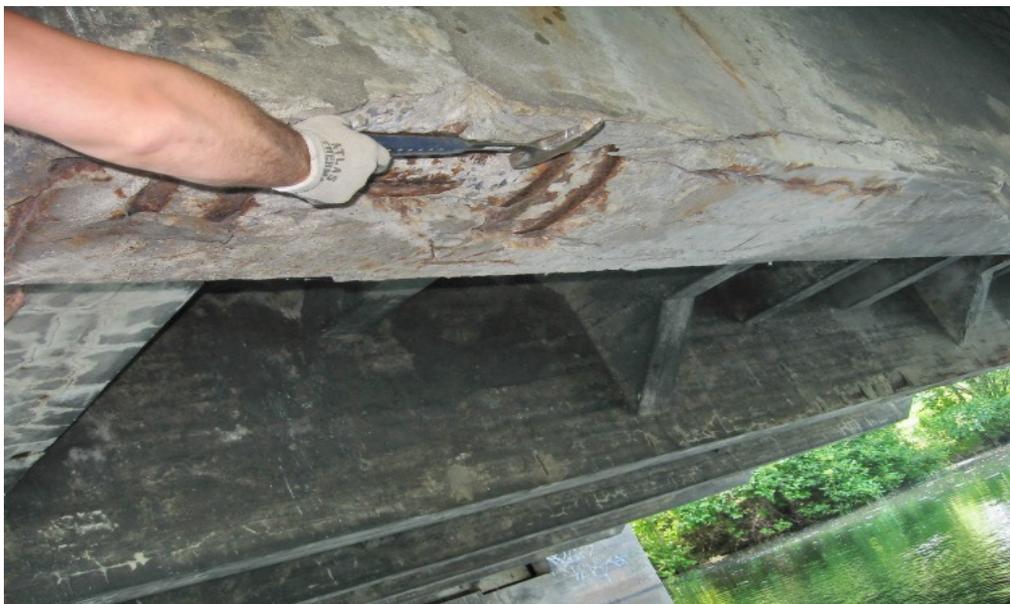
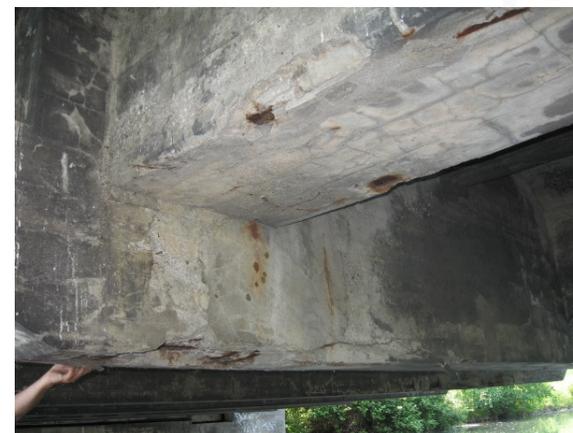
Traverses et tirants

- + Délaminage, éclatements et traces d'efflorescence sur les traverses et tirants
- + Les surfaces endommagées représentaient 20 à 30% des surfaces totales

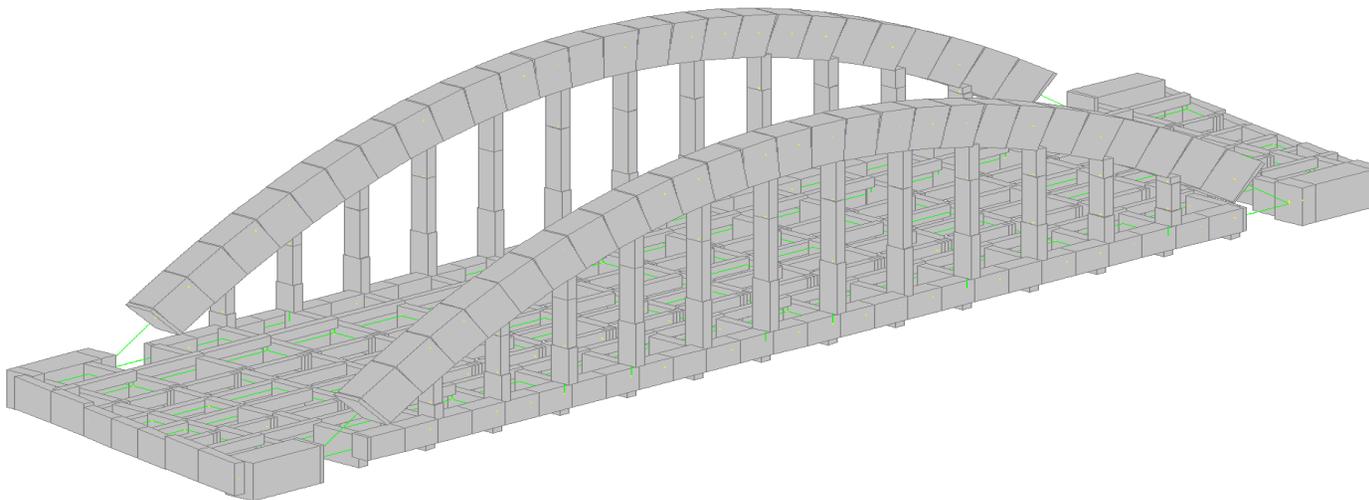
- + Évaluation dans le cadre de l'avant-projet définitif
- + Arches, tirants, suspentes et traverses évalués
- + Résistance à la compression du béton (f'_c) : 50 MPa
- + Limite élastique de l'acier d'armature (f_y) : 230 MPa
- + Modélisation du tablier par grillage

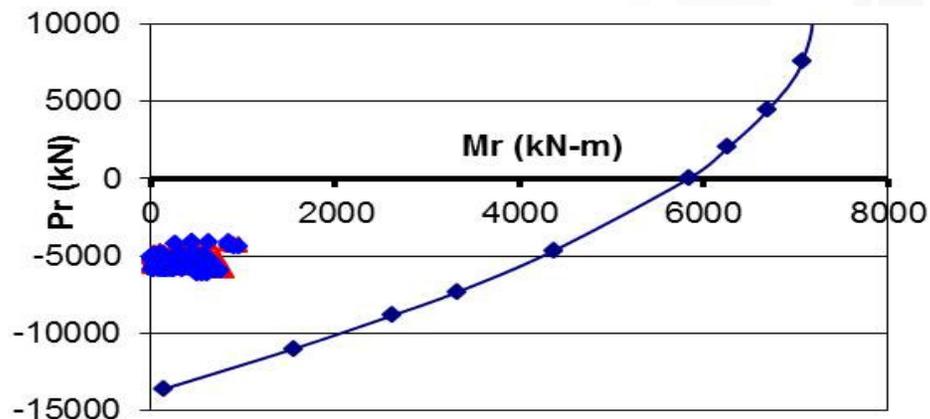
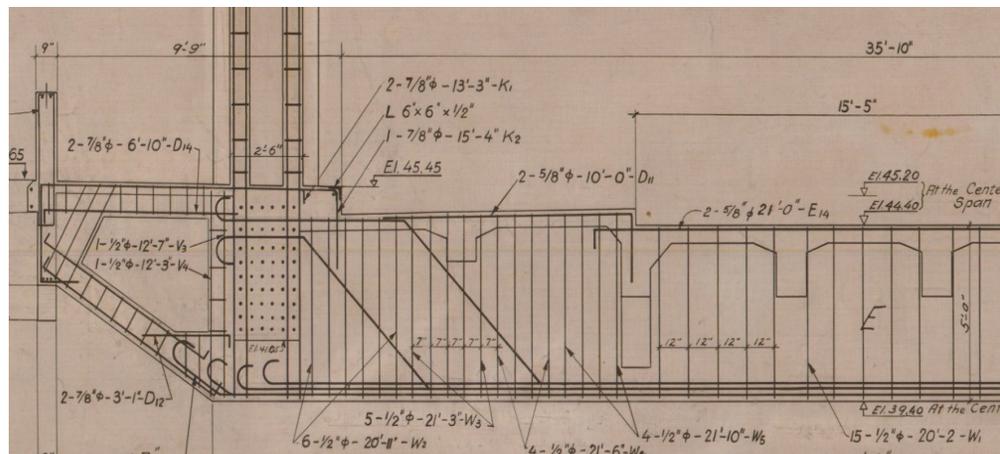
- + Courbes d'interaction utilisées
- + Suspentes : $F > 2$
- + Tirants : $F > 3$
- + Arches : $F > 4$

- + Cisaillement évalué à la face des suspentes et du tirant
- + Étriers inclinés négligés
- + Traverses : $F > 1$ (calculs conservateurs)

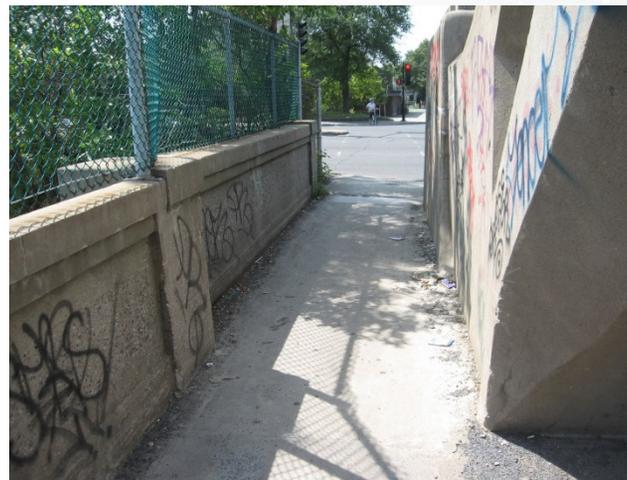
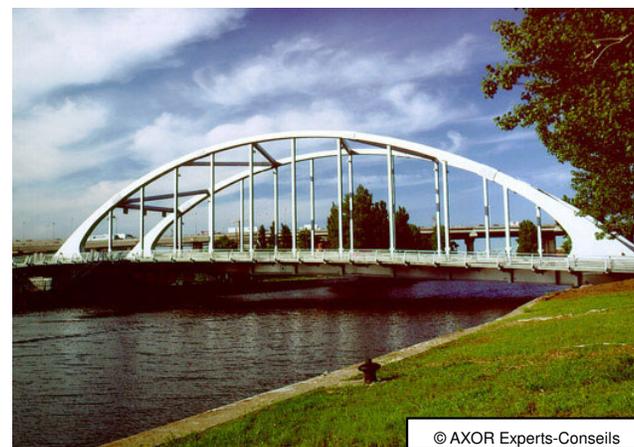
Option 2 : Reconstruction du pont

- + Aucune pile dans le canal de l'Aqueduc
- + Pont en arc en acier à tablier inférieur
- + Mise aux normes des largeurs de voies
- + Rehaussement aux approches de 40 cm
- + Coût approximatif : 16 M\$

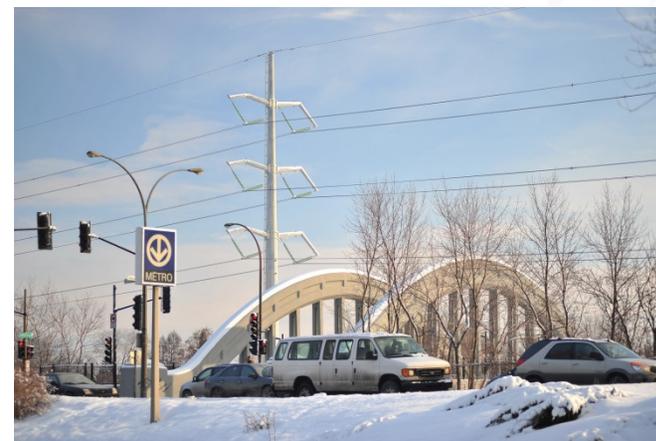
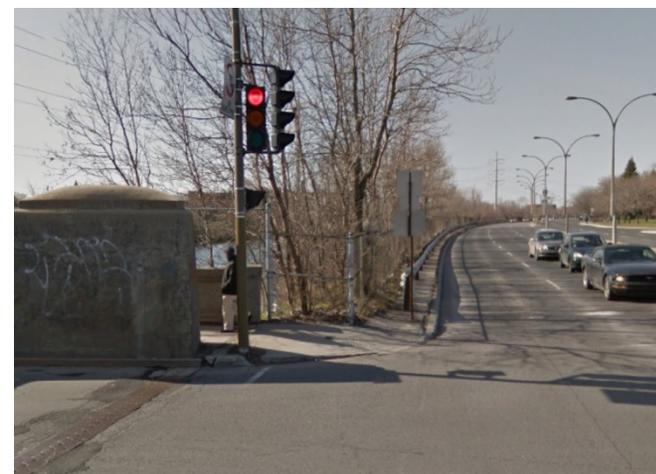
Contraintes des travaux

- + Exigence de maintenir un lien piétonnier
- + Possibilité de fermer le pont à la circulation
- + Pont piétonnier temporaire difficilement réalisable

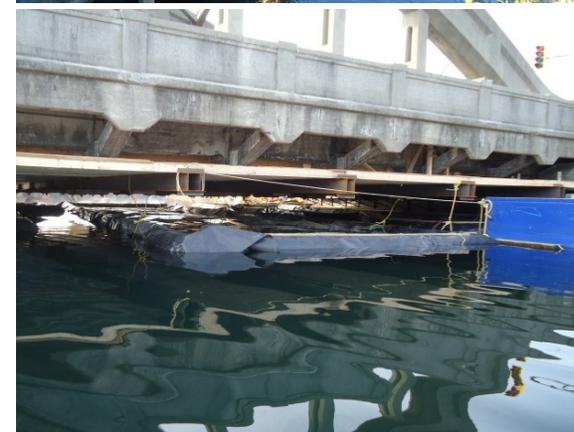
Démolition – mesures de protection environnementale

- + Gestion des débris de démolition
- + Contrôle de l'émission des particules
- + Gestion des eaux pluviales
- + Estacades flottantes et rideaux filtrants en amont et en aval des travaux
- + Nettoyage des embarcations certifié par un biologiste et interdiction des moteurs à essence
- + Protection des rives du canal de l'Aqueduc

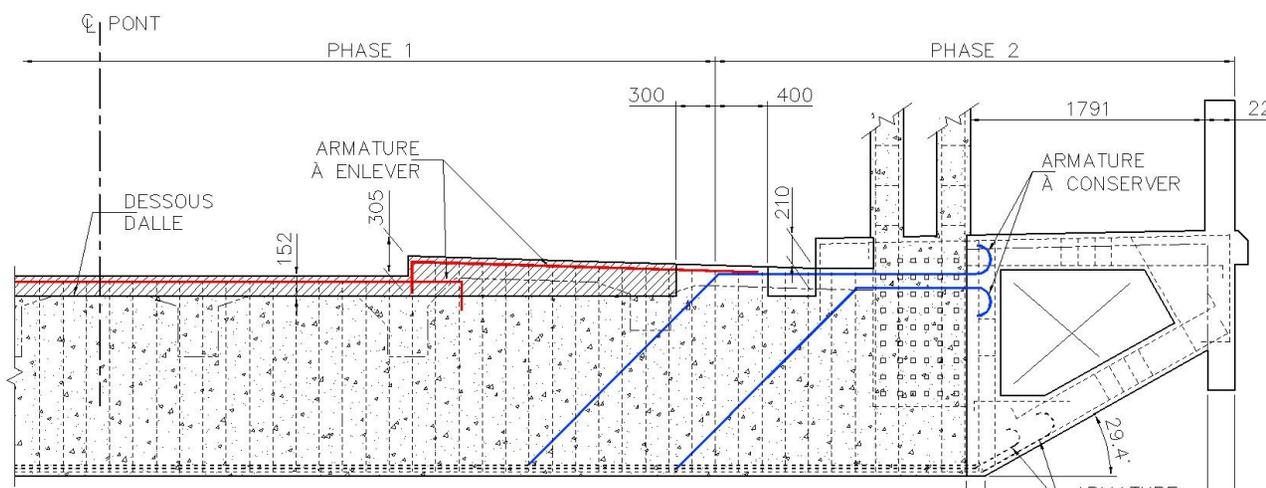
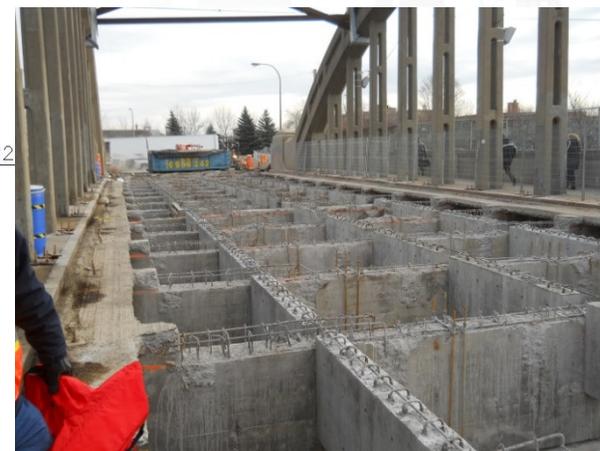
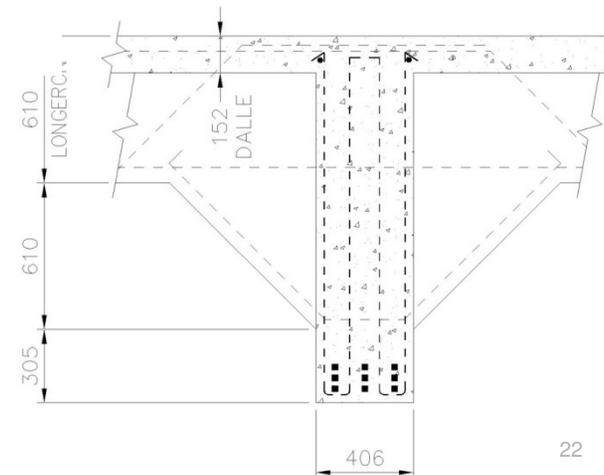
- + Démolition d'une épaisseur variable (150 à 300 mm)
- + Aucune armature dans la partie supérieure des traverses à l'exception des barres inclinées
- + La flexion négative est reprise par les barres inclinées

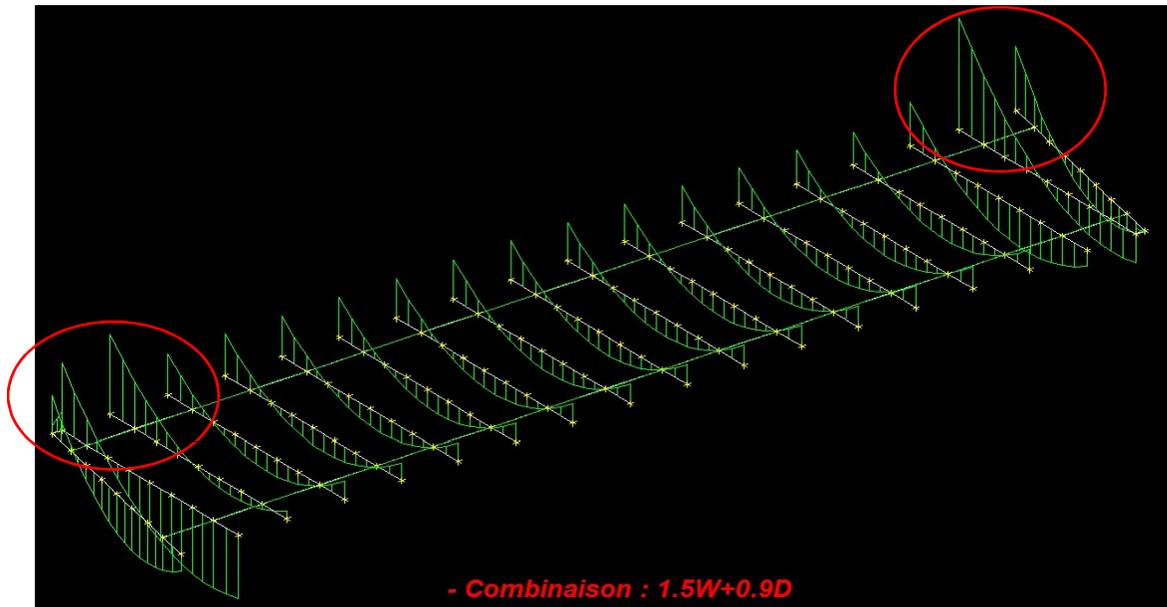
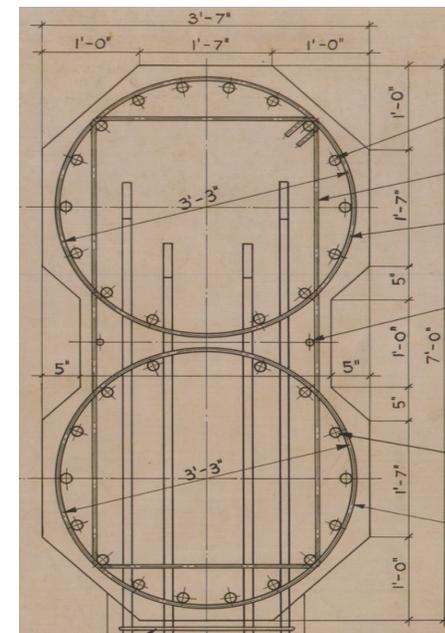
Stabilité latérale des arches pendant les travaux

- + Les charges latérales augmentent la flexion négative dans les traverses, et ce, de façon significative aux extrémités du pont
- + Aucune armature de flexion dans le haut des traverses : mécanisme d'effondrement fragile

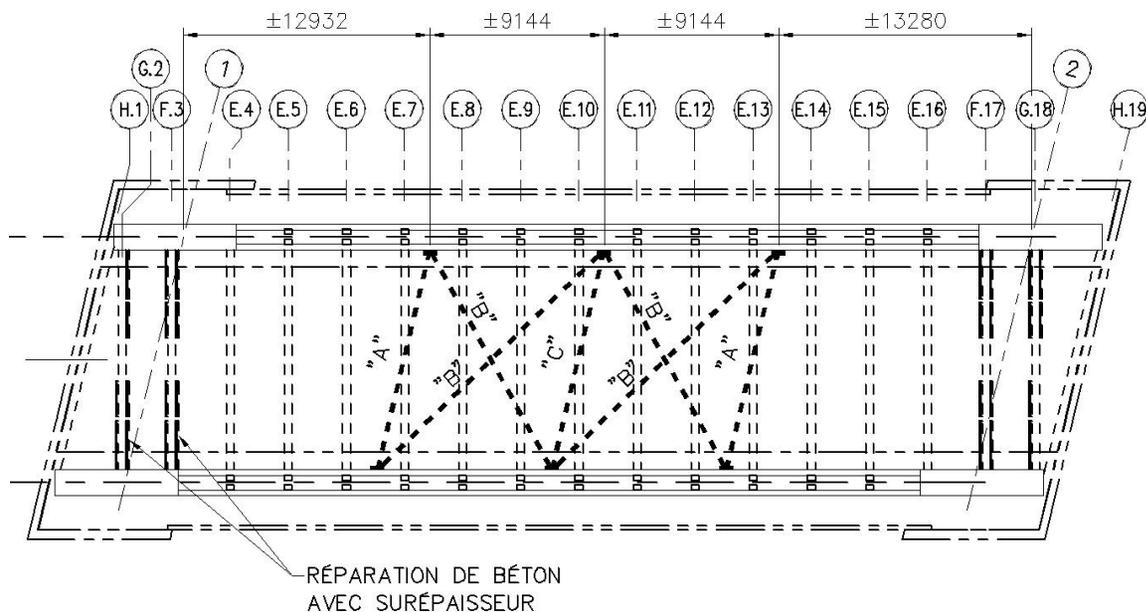
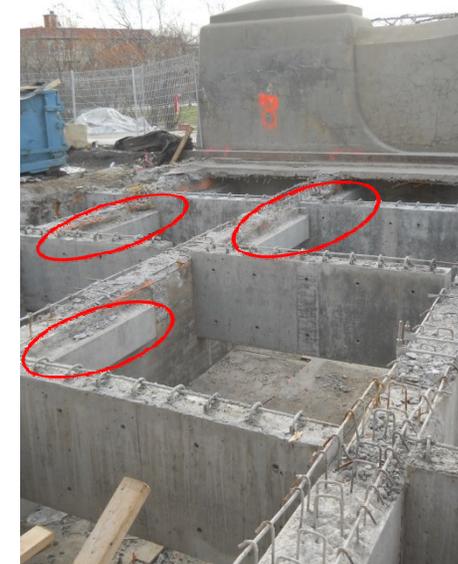
Stabilité latérale des arcs pendant les travaux

- + Contreventements temporaires dans la partie centrale des arcs
- + Réparation avec surépaisseur dans la partie supérieure de 4 traverses

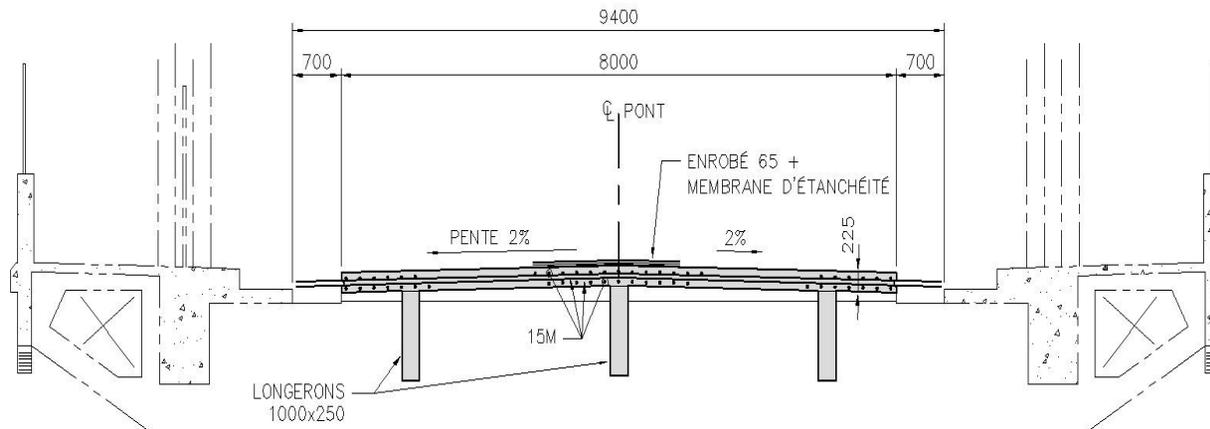
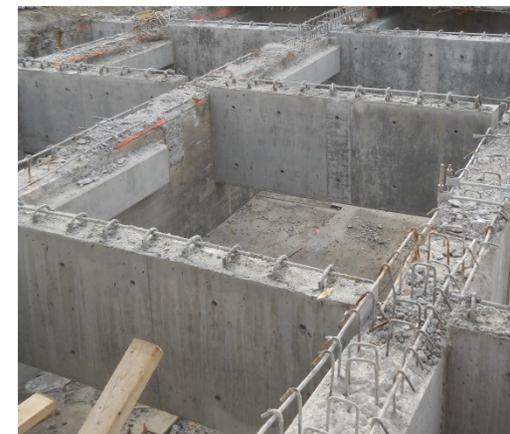
Construction de la dalle de tablier des voies carrossables

- + Construction de la dalle des voies carrossables en deux phases transversales
- + Dalle de tablier d'une épaisseur de 225 mm
- + Rehaussement du profil de 250 mm au centre du pont
- + Construction de trois nouveaux longerons

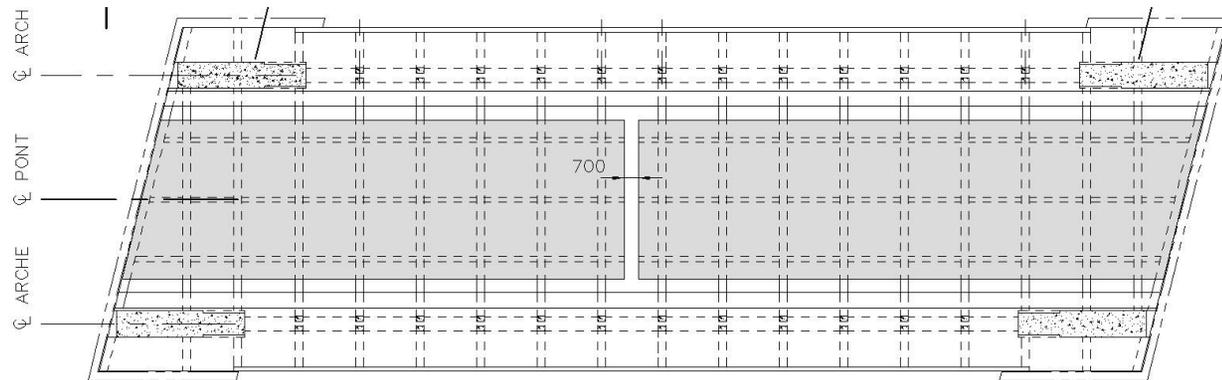
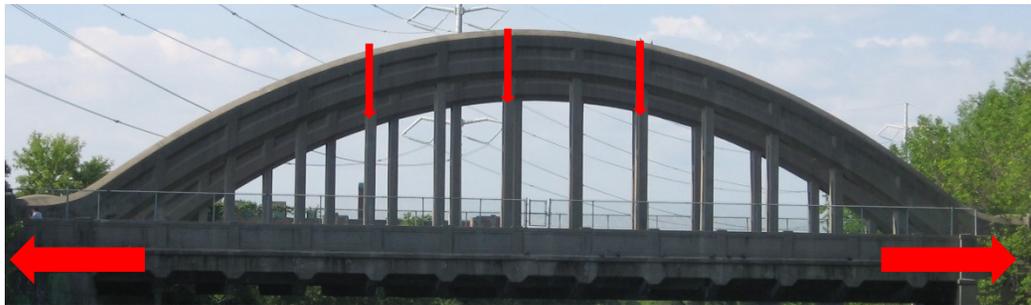
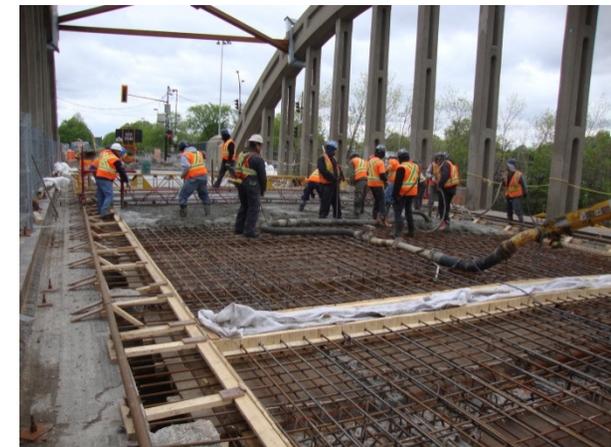
+ Ouverture laissée en place dans les longerons au centre du pont pendant les travaux

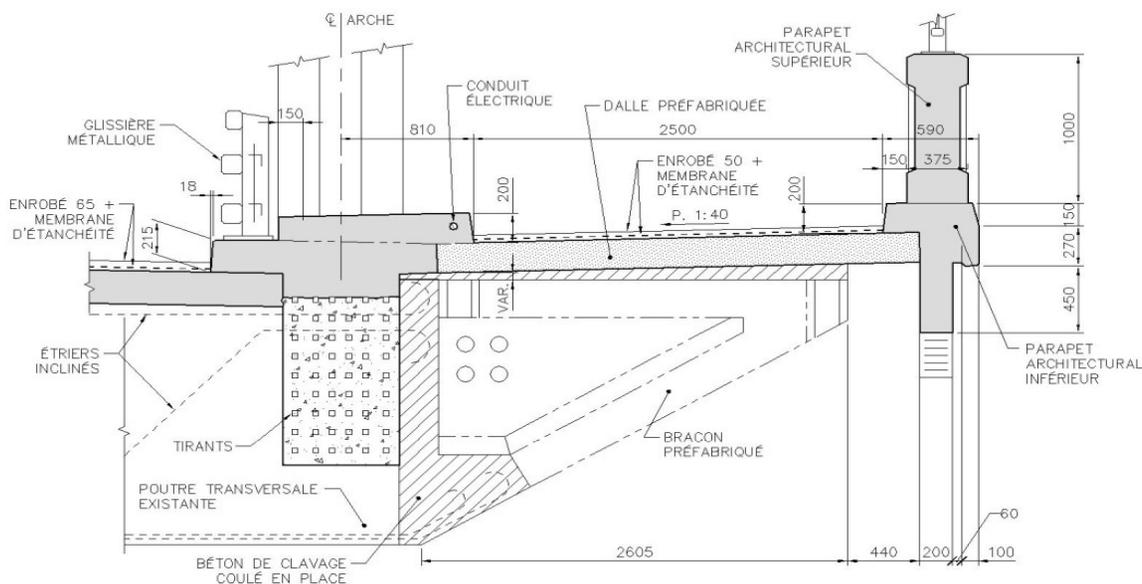
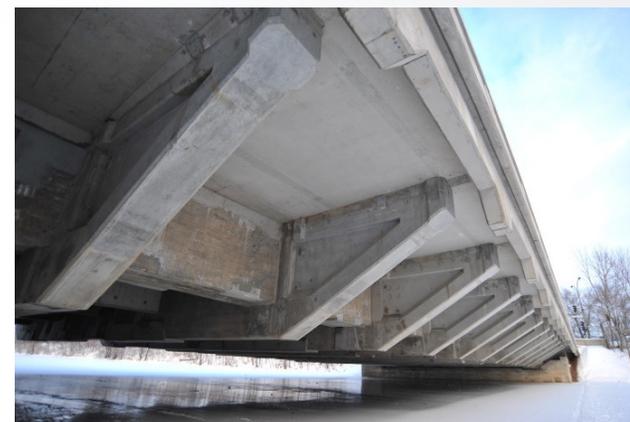
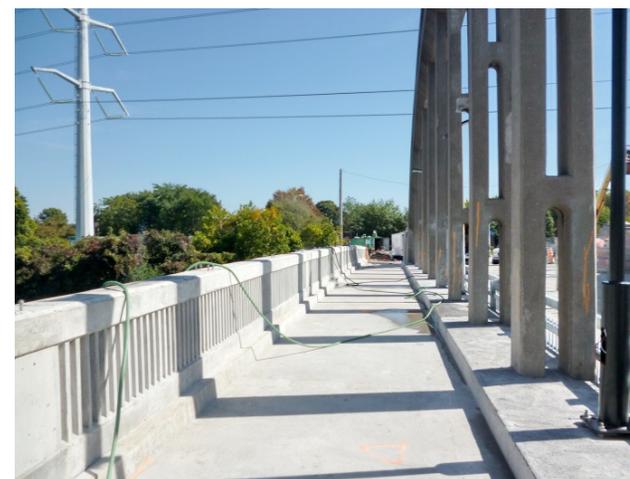
Reconstruction des trottoirs en porte-à-faux

- + Élargissement total du pont de 2,9 m
- + Largeur des trottoirs de 2,5 m
- + 24 bracons préfabriqués
- + 22 dalles préfabriquées

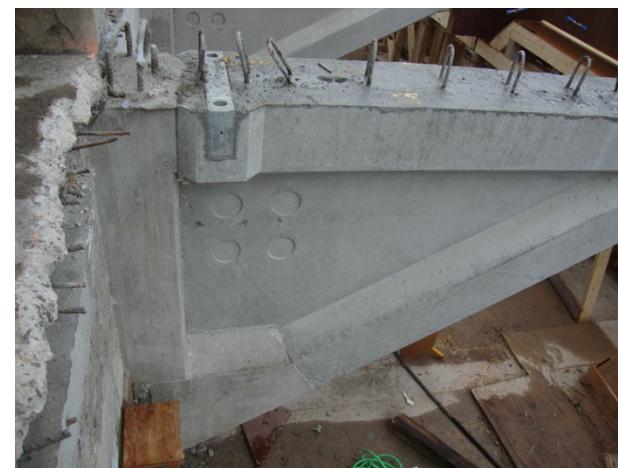
Bracons préfabriqués

- + Exigence de démolition d'un bracon existant avant le début de la fabrication
- + Épaisseur des semelles : 406 mm
- + Épaisseur de l'âme : 180 mm
- + Sur-largeur pour appuyer les dalles
- + Retrait dans le béton pour conduits futurs

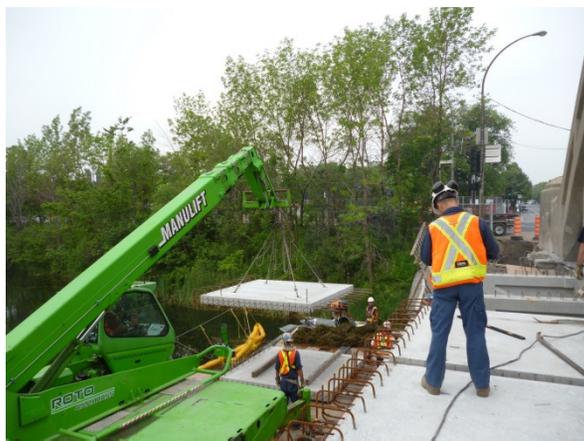
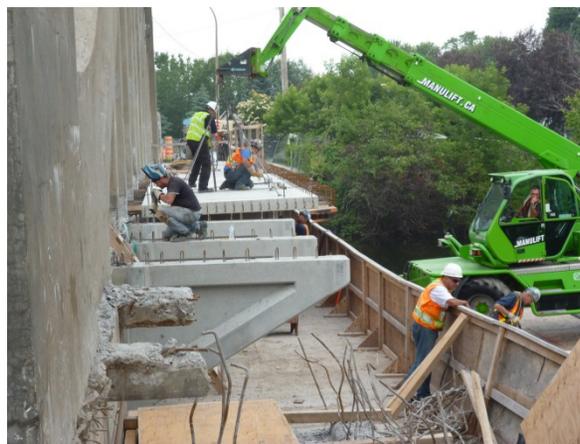
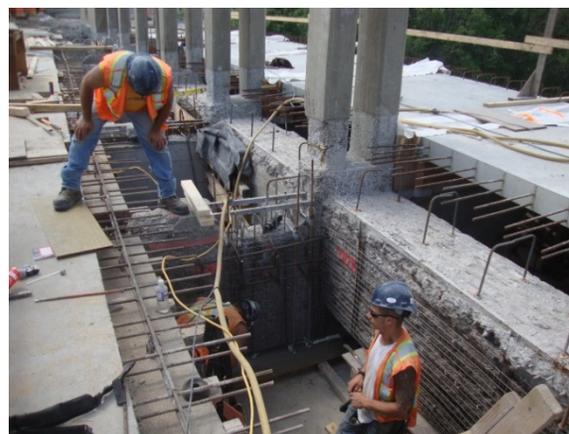
Dalles préfabriquées

- + Dalle d'une épaisseur de 200 mm
- + Les dalles sont appuyées temporairement avec quatre tiges filetées
- + Joint de clavage entre les dalles et le bracon préfabriqué
- + Les dalles préfabriquées sont reliées à la dalle de tablier des voies carrossables

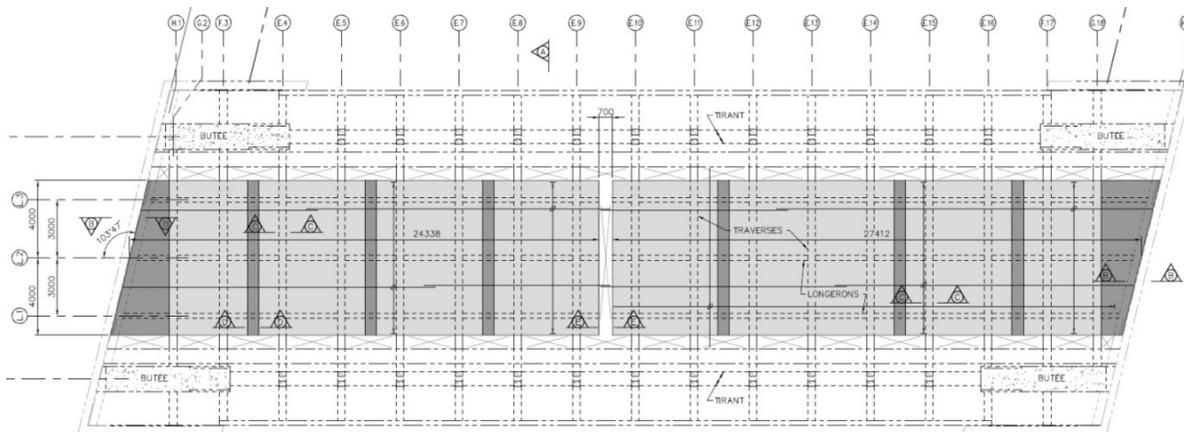
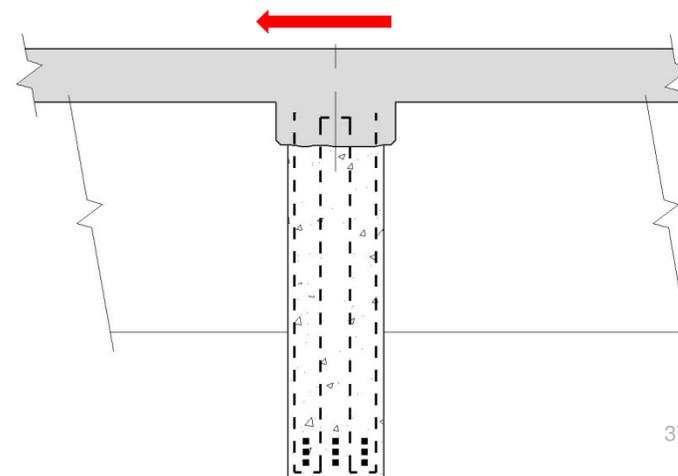
- + Efforts importants causés dans les traverses par le retrait de la nouvelle dalle de tablier
- + Bétonnage de la dalle par section en laissant des ouvertures de 700 mm
