# EXPLOITATION DE CHAUSSÉES À STRUCTURE INVERSE

Pierre Gauthier, ing., M.Sc.

INFRA 2013

3 décembre 2013

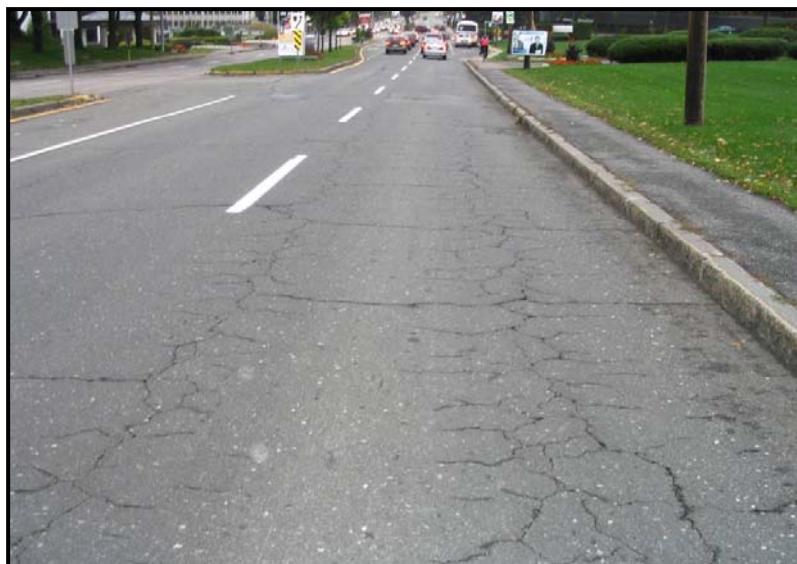
Les sollicitations des autobus urbains entraînent la rupture du revêtement bitumineux et les contraintes transmises engendrent le tasse-ment du sol support

Rupture par fatigue

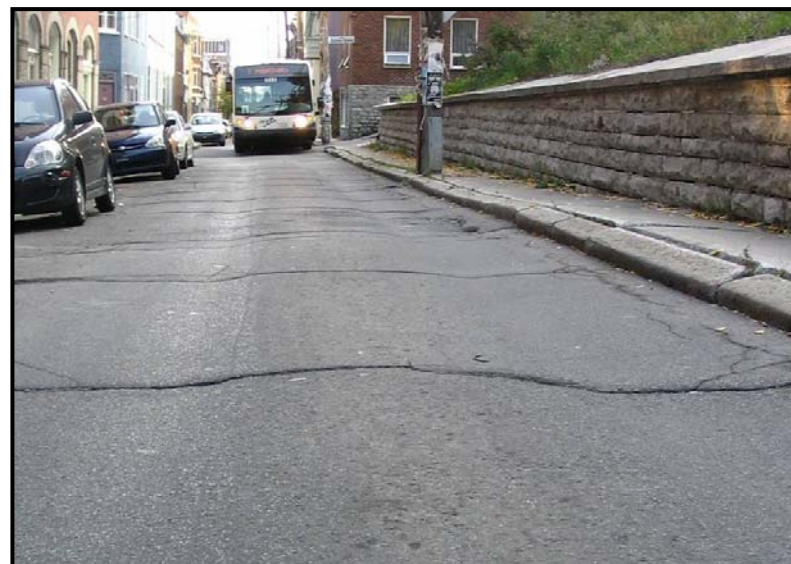
Déformation permanente

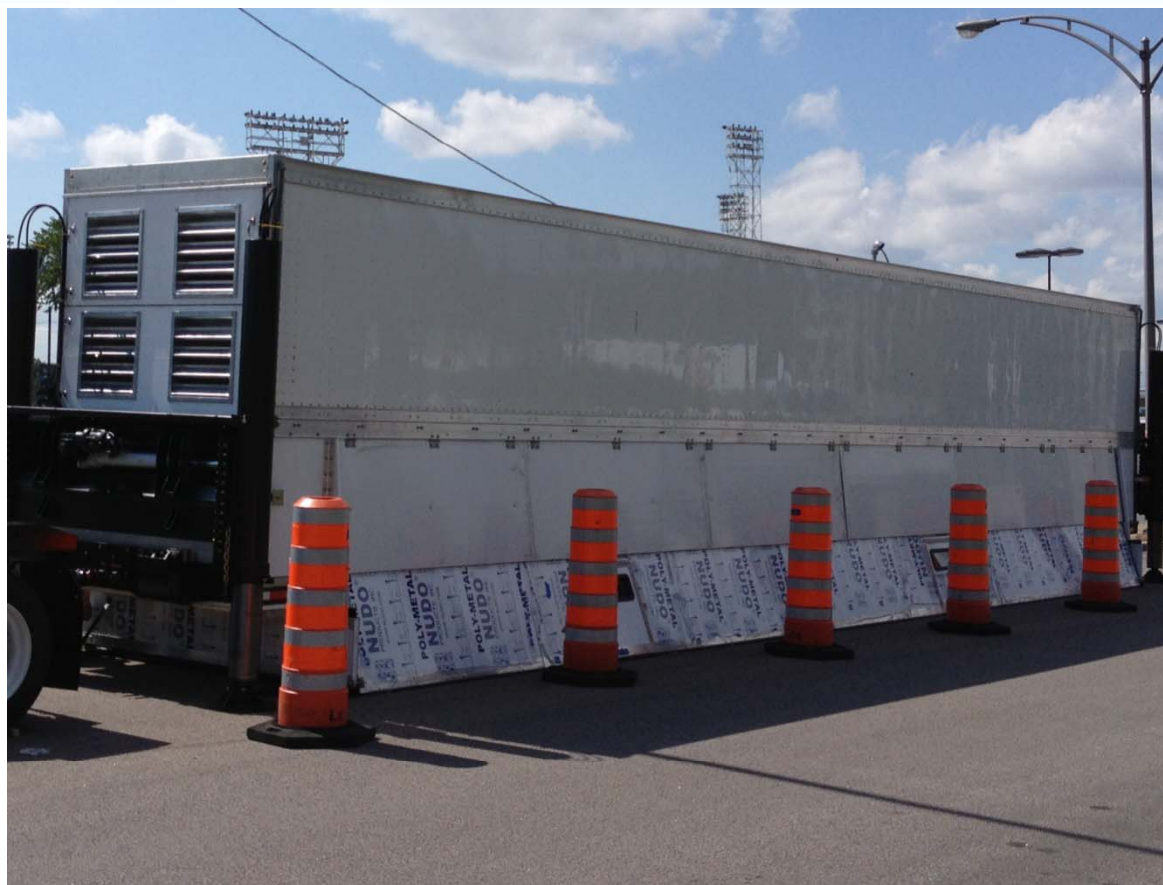
## ESSAI DE CHARGEMENT ACCÉLÉRÉ

Les essais ont été réalisés à 25 °C avec un nombre de passages d'essieux de 10 000 par jour à une vitesse de 10 km/h, représentant près de 300 000 cycles
