Contrôle qualitatif sur les gainnes de réhabilitation CIPP Conduites pour aqueducs et égouts

Présenté par :
M. Jacques Pharand, ing.
Division de l'expertise et du soutien technique
Contrôle des matériaux

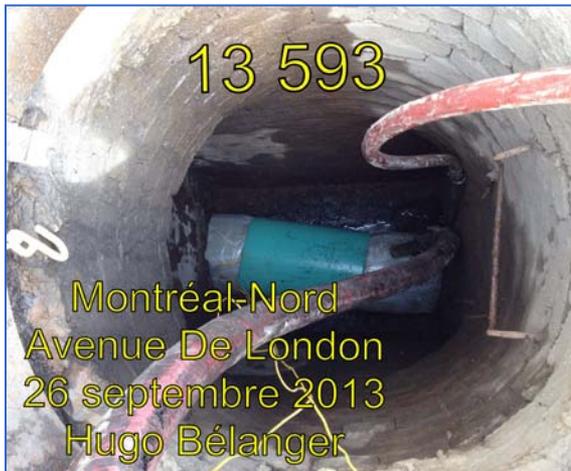
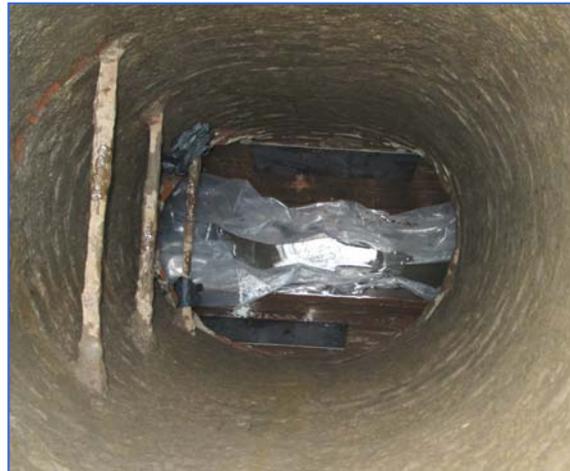
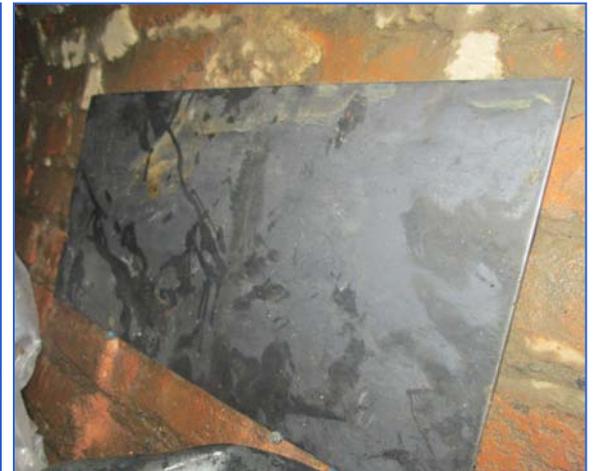
Égout : prélèvement pour essai de flexion

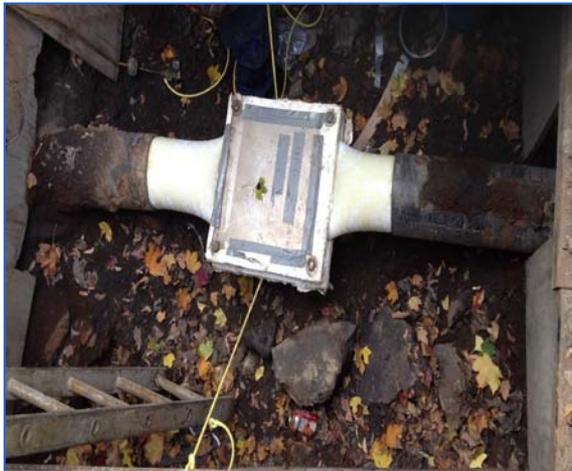
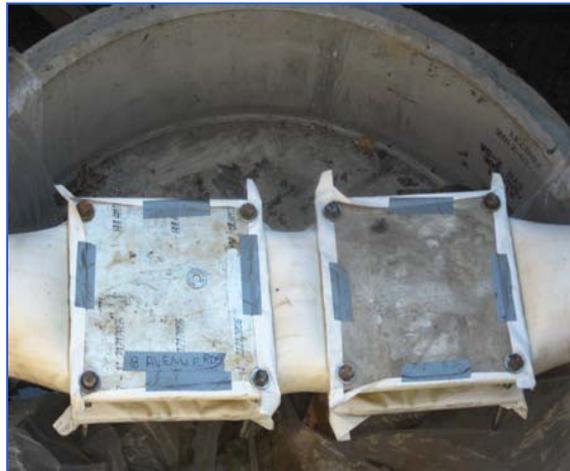
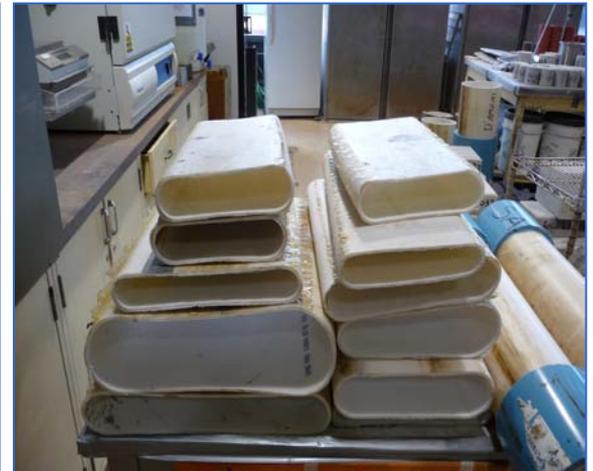
Aqueduc : prélèvement pour essai de flexion et de traction

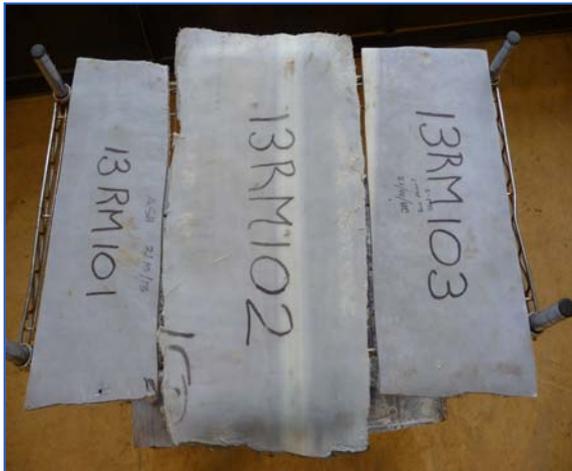
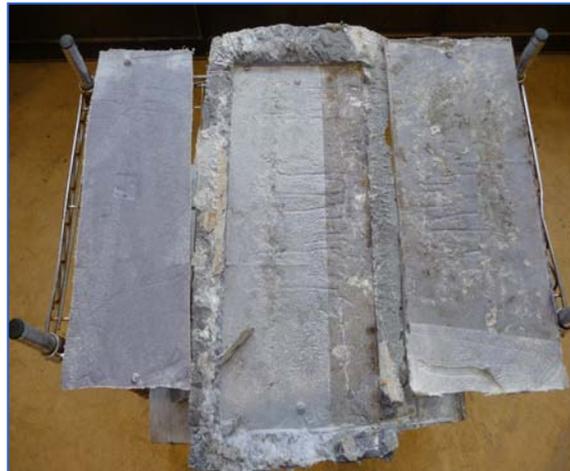
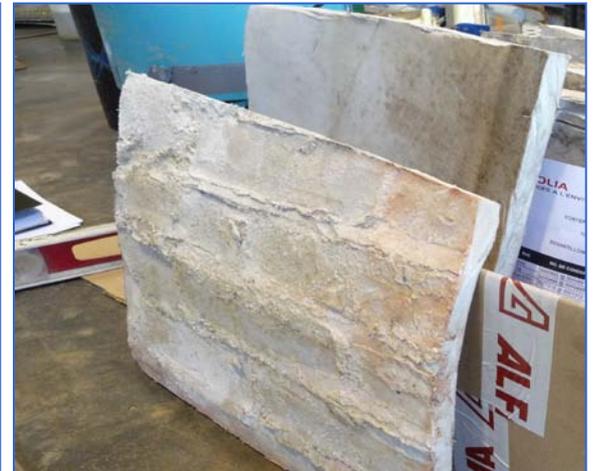
Laboratoire : réception des prélèvements du chantier

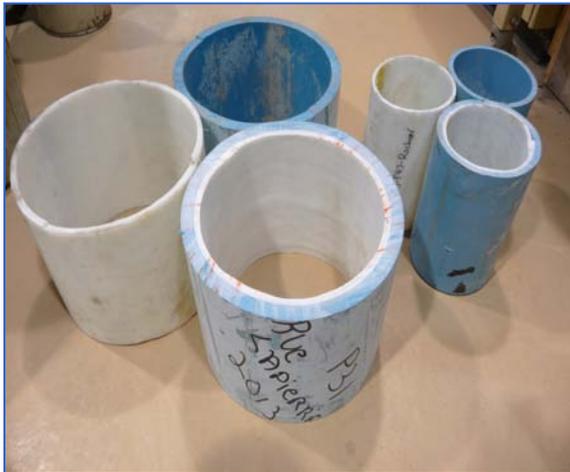
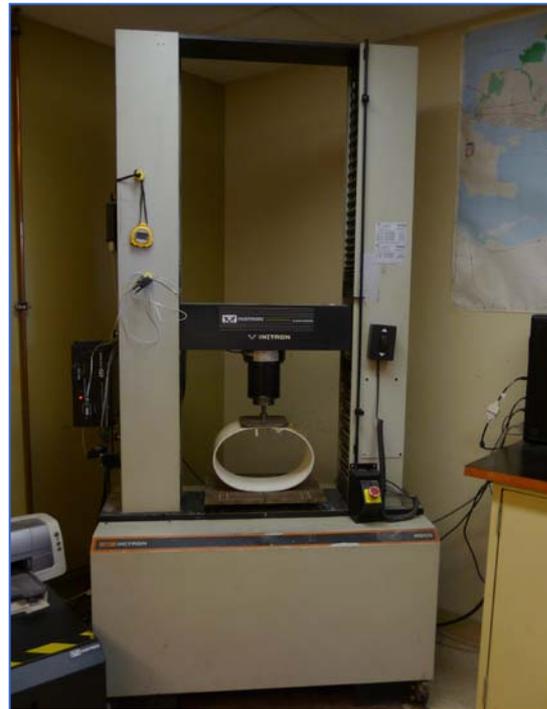
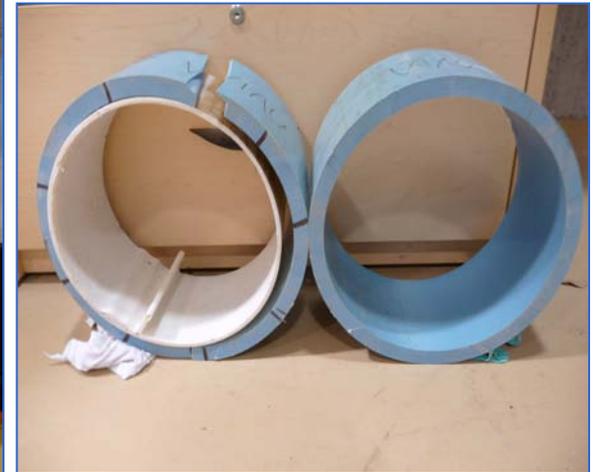
Essai de rigidité

Résultats d'essais de rigidité

- L'interface entre le PVC et la gaine indique un coefficient d'adhérence important
- Basé sur un module d'élasticité commun pour la gaine et le PVC, les calculs démontrent un gain structural
- À 5% de déformation :

Matériau	Avant 2011 (14 résultats)	Depuis 2012 (7 résultats)
Gaine	79 kPa	123 kPa
PVC	2911 kPa	2847 kPa
PVC + Gaine	5573 kPa	6950 kPa

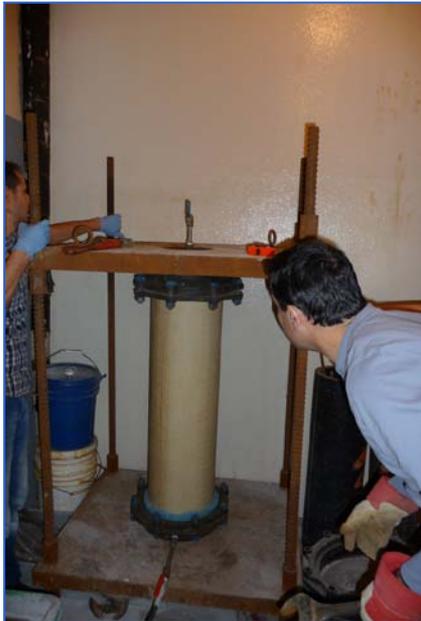
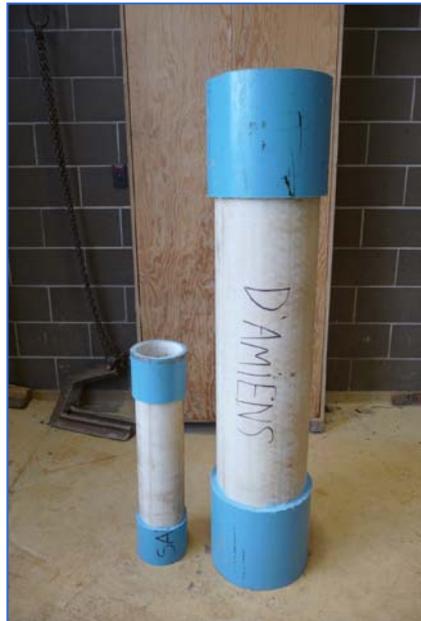
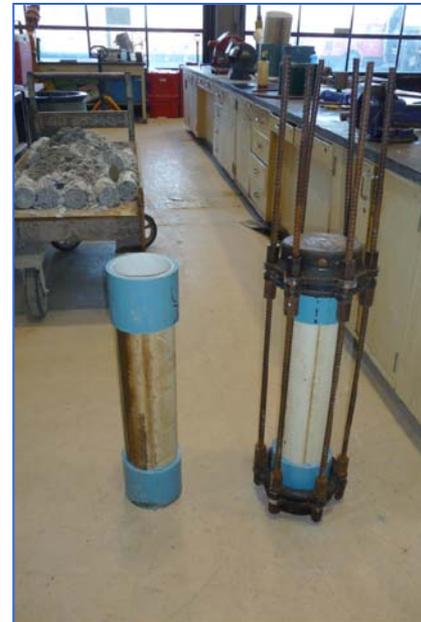
Essai de chargement hydrostatique

Résultats d'essai hydrostatiques

- L'échantillonnage est insuffisant pour tirer des conclusions à ce jour
- Cependant, la résistance maximale à la rupture enregistrée est de 680 psi pour une conduite de 200 mm de diamètre
- En fabrication, chaque conduite (PVC DR18 ou fonte) doit supporter un chargement de 500 psi durant 5 secondes
- La résistance à la rupture pour un PVC DR18 correspond à 900 psi alors que pour une conduite de fonte de classe 350, est de 4000 psi

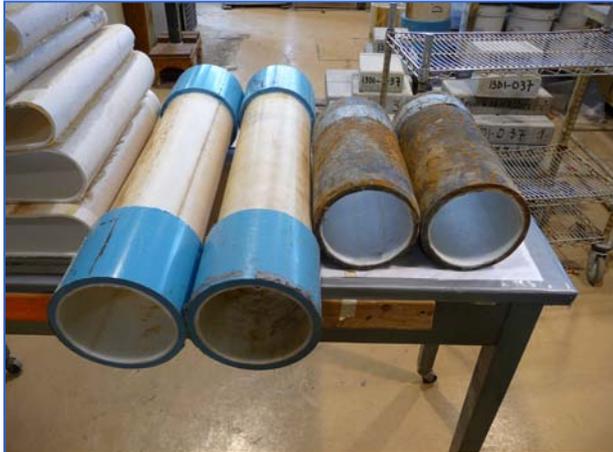
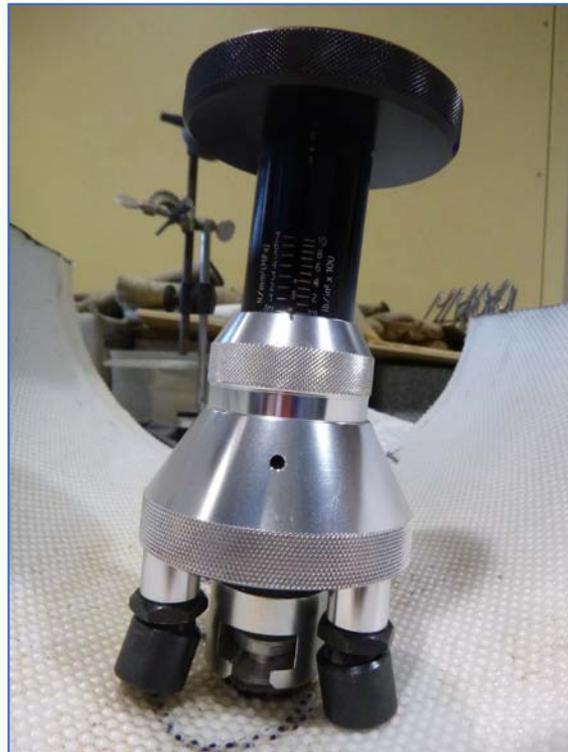
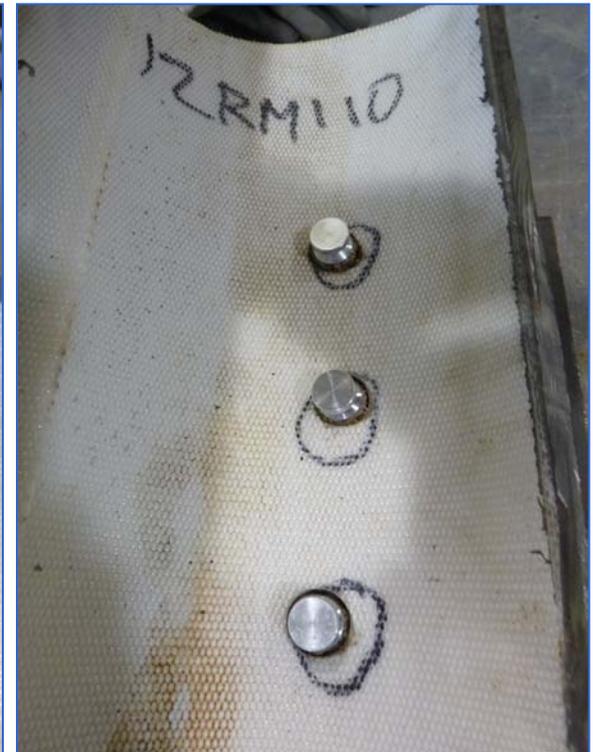
Essai d'adhérence

Résultats d'essai d'adhérence

- But initial
 - Éviter les pertes d'eau à l'interface de la gaine et de la conduite hôte
 - Développer des outils de coupe adéquats lors de l'ajout d'une entrée de service
 - Définir un critère d'adhérence minimum
- Constat
 - Nos résultats actuels ne permettent pas de proposer une conclusion
