Suivi des essais de performance de conduites d'eau potable réhabilitées par chemisage structural depuis les 15 dernières années

Anna Polito, ing.

SANEXEN Michael Davison, ing.
SERVICES ENVIRONNEMENTAUX INC.

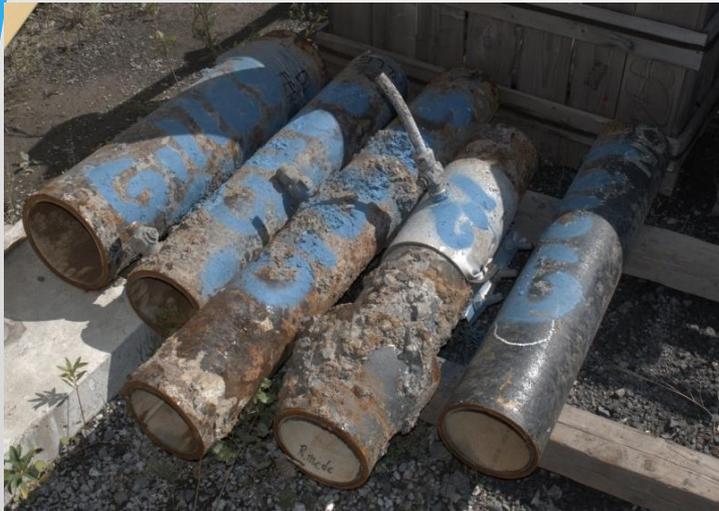
Échantillons

N°	Rue	Diamètre	Année
1	Ferncrest	200 mm	2001
2	Oakville	150 mm	2001
3	Runnymede	150 mm	2001
4	Place de la Madeleine	150 mm	2002
5	Barton	150 mm	2007
