**ÉVALUATION DU PROCÉDÉ DE RÉHABILITATION  
DES CONDUITES D'ÉGOUT  
PAR CHEMISAGE TIRÉ EN PLACE  
AVEC CURE AUX RAYONS ULTRAVIOLETS**

Mars 2012

*Affaires municipales,  
Régions et Occupation  
du territoire*

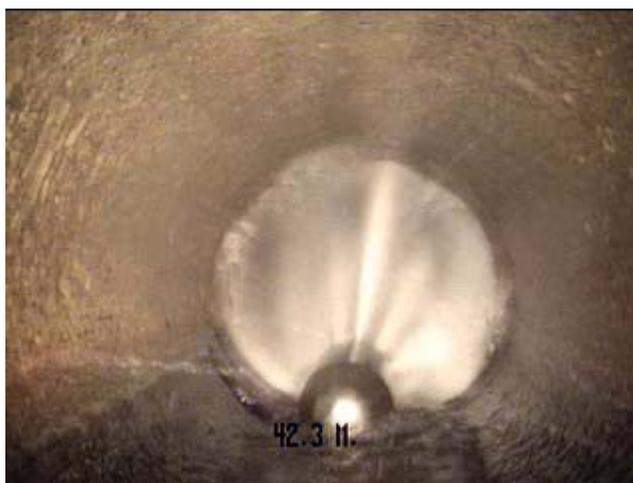
Figure 9 – Nettoyage de la section de conduite

Dans un premier temps, les conduites ont été nettoyées par jets d'eau à haute pression. Ce nettoyage a permis de retirer tous les dépôts mous qui étaient susceptibles d'interrompre l'inspection ou de camoufler les déficiences.

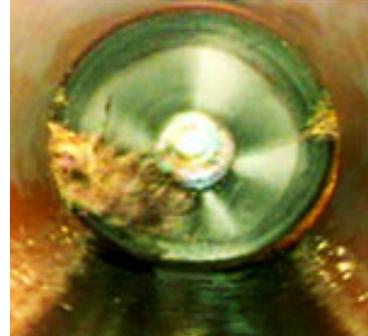
Figure 12 – Travaux préparatoires

Les obstructions notées lors de la première inspection télévisée ont été alésées, les arêtes poncées, etc.
