**RÉHABILITATION DE CONDUITES D'EAU POTABLE  
PAR PROJECTION DE RÉSINE POLYMÉRIQUE  
SUR LA 84<sup>E</sup> RUE À LA VILLE DE BEAUCEVILLE  
(Sans réseau temporaire)**

**Guide destiné au milieu municipal québécois**

**MARS 2012**

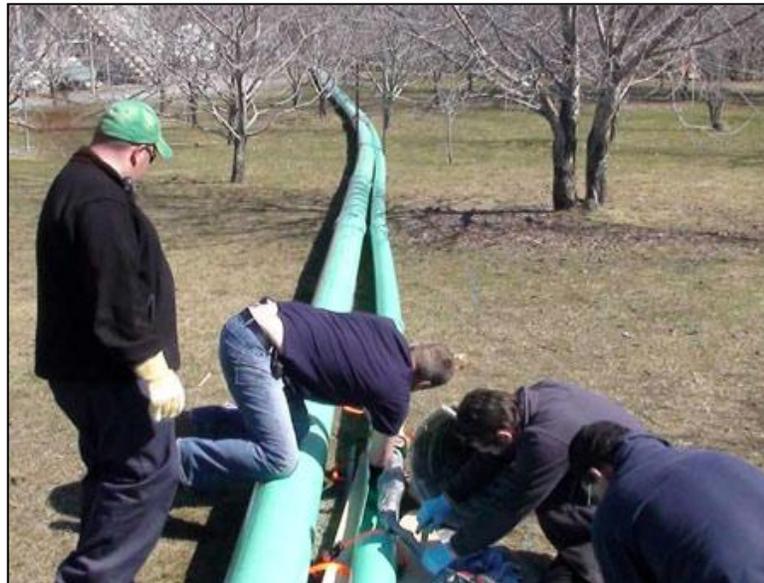
Figure 7 – Essai terrain avant le projet

La présence de coudes est un facteur à considérer lors de la mise en œuvre du projet. La présence d'un coude ou d'une autre déviation majeure peut provoquer le blocage du véhicule transportant le pistolet de projection. La figure 7 montre un essai terrain visant à maîtriser la technique.

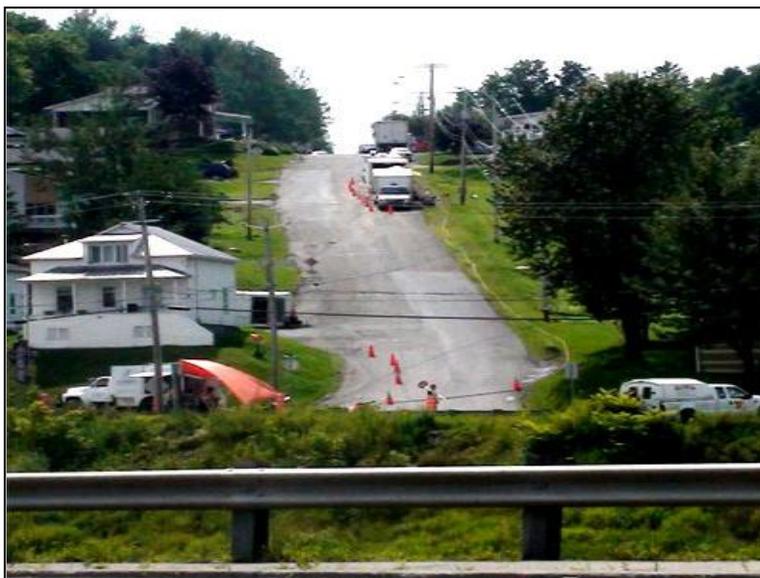
Figure 9 – La pente de la 84<sup>e</sup> Rue entre la rue Lambert et la 40<sup>e</sup> Avenue

La section située dans la pente prononcée présente des défis techniques importants, surtout pour le bon fonctionnement des équipements de projection qui sont normalement construits pour fonctionner à l'horizontal. La conduite se trouve à une profondeur moyenne de deux mètres et demi sous la chaussée pavée. Ces contraintes exigent des ajustements autant pour les instruments de projection que pour les procédures de travail sur le terrain.

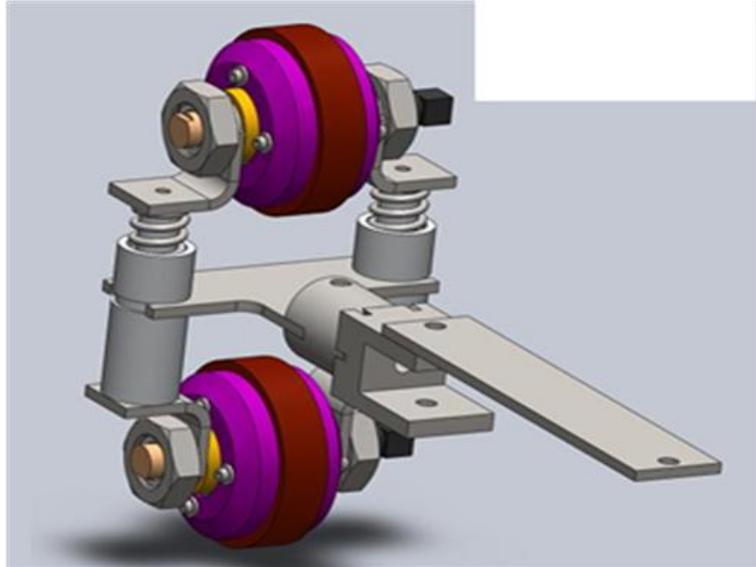
Figure 12 – Appareil de mesure à ultrasons

L'application de la résine s'est faite en 3 couches, d'une épaisseur d'environ 1 millimètre chacune. L'épaisseur projetée (0,04 po, soit 1 mm) est validée par les données affichées par l'ordinateur de contrôle (voir le tableau 1). Pour les travaux de Beauceville, l'épaisseur totale théorique est donc de 3 mm. Cependant, à cause de l'effet de la gravité, une petite partie de la résine descend vers le fond de la conduite, ce qui réduit l'épaisseur restante dans la partie supérieure à environ 80%. Cela a été considéré lors du calcul du nombre de projections. L'épaisseur totale mesurée aux extrémités de la conduite, dans la partie supérieure, est d'environ 2,4 mm. On peut supposer que la même épaisseur de résine se retrouve tout le long de la conduite puisque le robot utilisé applique la résine de façon uniforme. Mais cela est difficile à confirmer car il n'existait pas, au moment des travaux, d'appareil pour mesurer l'épaisseur le long de la conduite. Cette mesure nécessite un appareil à ultrasons. Ce type d'appareil de mesure est actuellement en développement, en collaboration avec la ville de Vaudreuil-Dorion (figures 12 et 13). Avec cet appareil, il sera possible de mesurer précisément l'épaisseur de résine appliquée.
