Auscultation en temps réel pour des conduites d'eau potables de petit diamètres – vécu depuis 18 mois et ce qui s'en vient

Infra 2012

Piero Salvo, ing. M. ing.

19 novembre 2012

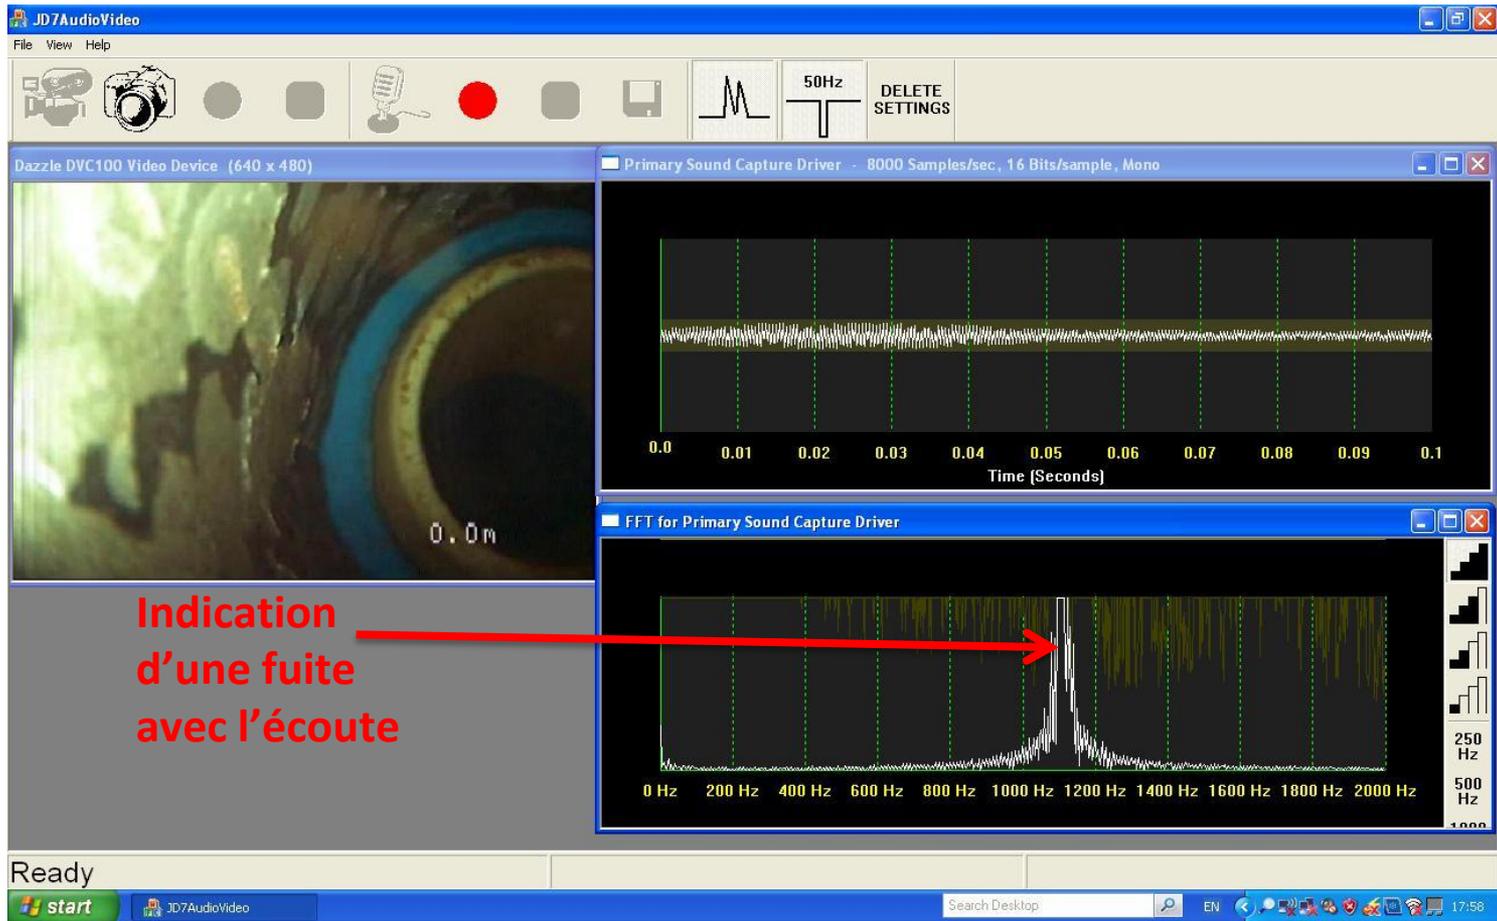
**Indication
d'une fuite
avec l'écoute**

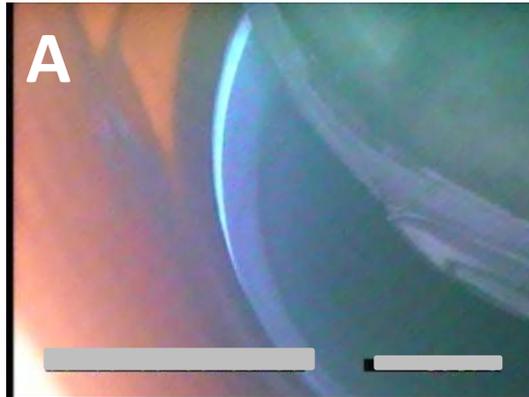
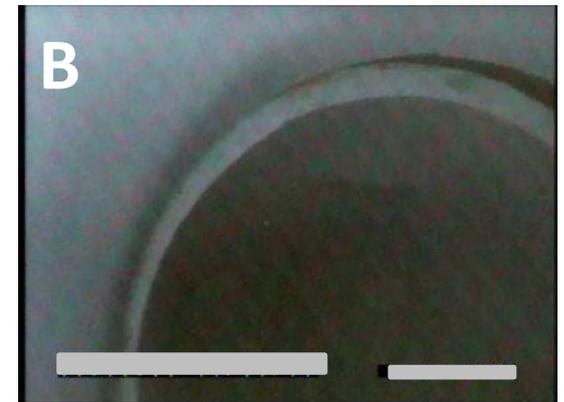
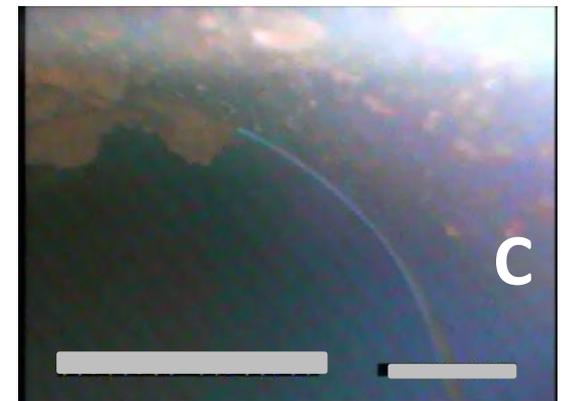
- L'inspection dans la conduite CPV a permis d'identifier clairement les points suivants:
 - Joints dans la conduite
 - Vannes (A)
 - Tés
 - Réparations
 - Garnitures
 - Bosses (B)
 - Poches d'air
 - Débris – boues et roches (C)
 - Graisse aux joints
 - Qualité de l'eau
