Guide d'inspection télévisée des réseaux d'égouts

INFRASTRUCTURES
SOUTERRAINES

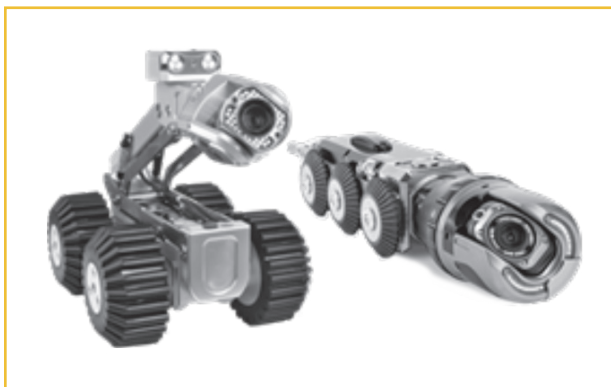
Tel que mentionné par le Guide PI, les méthodes les plus usuelles pour connaître l'état réel des conduites d'égouts sont l'inspection visuelle (pour les conduites visitables en respectant les règles d'accès et de travail en espace clos) et l'inspection par caméra télévisée. Elles permettent d'établir leur état structural et fonctionnel. Les inspections par caméra télévisée se font le plus souvent par caméra à téléobjectif (TO) ou par caméra tractée (conventionnelle, CCTV). La section 3 détaille les différents aspects de ces technologies.

Figure 2: Caméras tractées

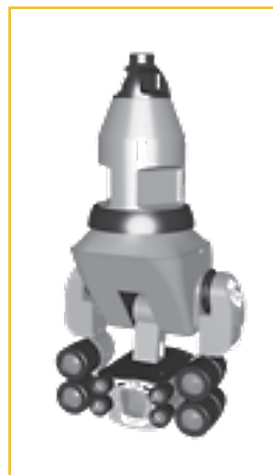
Figure 3: Caméra à téléobjectif

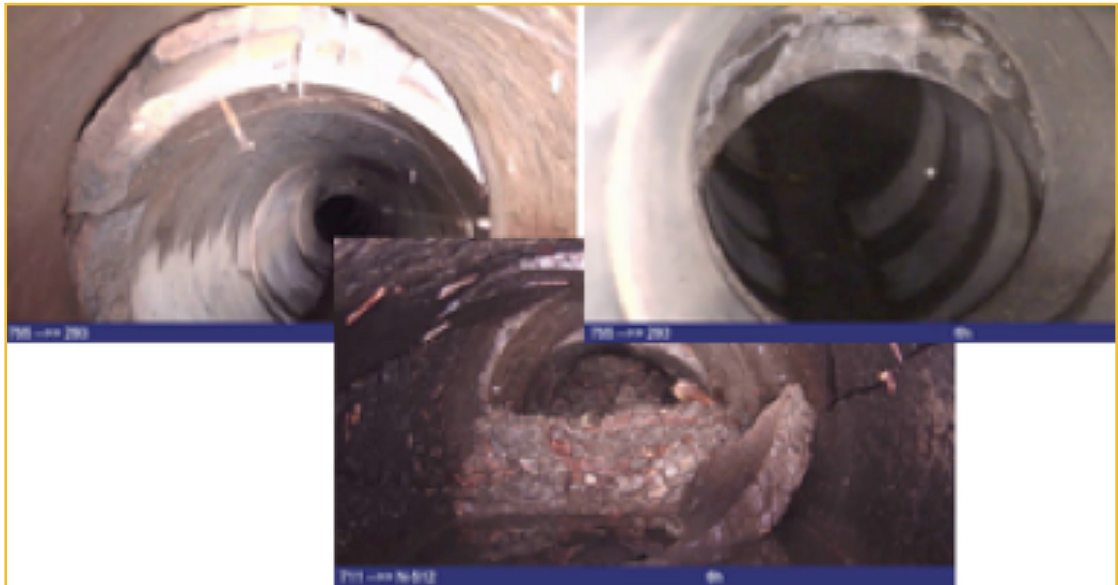
- les défauts visibles (par exemple, effondrement) amènent à conclure que la section doit d'être remplacée, car elle est de courte longueur et l'intervention pour corriger la déficience notée amènerait à remplacer la majeure partie de la section.

Figure 6: Exemples d'inspection par caméra TO – analyses concluantes

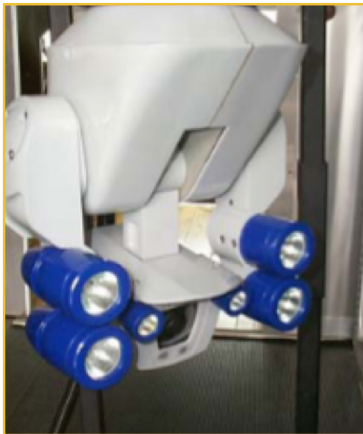
Selon la définition de la norme BNQ 3680-125, cette méthode d'inspection permet d'obtenir un diagnostic préliminaire général sur l'état structural et fonctionnel du réseau d'égouts, sans interruption de l'écoulement des eaux et sans l'introduction d'une personne dans un espace clos. Cette méthode d'inspection ne nécessite aucun nettoyage au préalable du réseau d'égouts à inspecter. L'inspection par caméra à téléobjectif permet une appréciation globale de l'état structural et de l'état fonctionnel des sections de conduite d'égout. Étant donné que généralement cette méthode d'inspection ne permet pas de visionner l'ensemble de la section de conduite, elle est normalement utilisée pour poser un diagnostic préliminaire.

Figure 8: Caméra TO

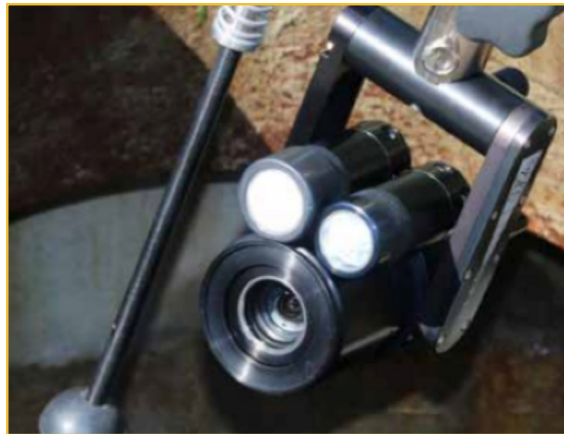
Figure 9: Caméra TO

L'inspection par caméra à téléobjectif n'est pas une méthode utilisant la précision (il n'y a pas de distance mesurée ou de distance localisant les anomalies). Elle est utilisée pour avoir un aperçu de l'état fonctionnel et structural d'un réseau. Elle est réalisée la plupart du temps sur un secteur du réseau permettant de révéler les conditions réelles dans lesquelles le réseau fonctionne puisqu'elle se fait sans nettoyage préalable du réseau d'égouts tel qu'indiqué ci-dessus. Une inspection par caméra à téléobjectif permet d'identifier les conduites (et les regards) où il y a des dépôts et des obstructions, de déterminer leur ampleur et d'évaluer s'ils limitent l'écoulement, ce qui permet d'identifier les endroits où les risques de blocage sont les plus élevés. Des informations concernant l'infiltration et la présence de vermine peuvent aussi être mises en évidence.

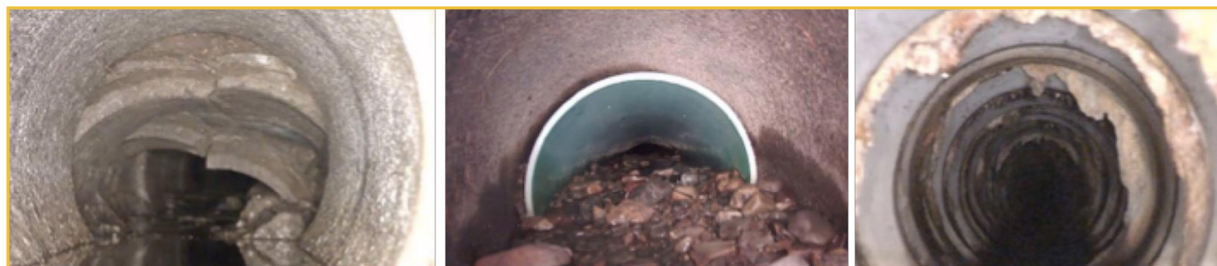
Figure 11: Images d'inspection par caméra à téléobjectif

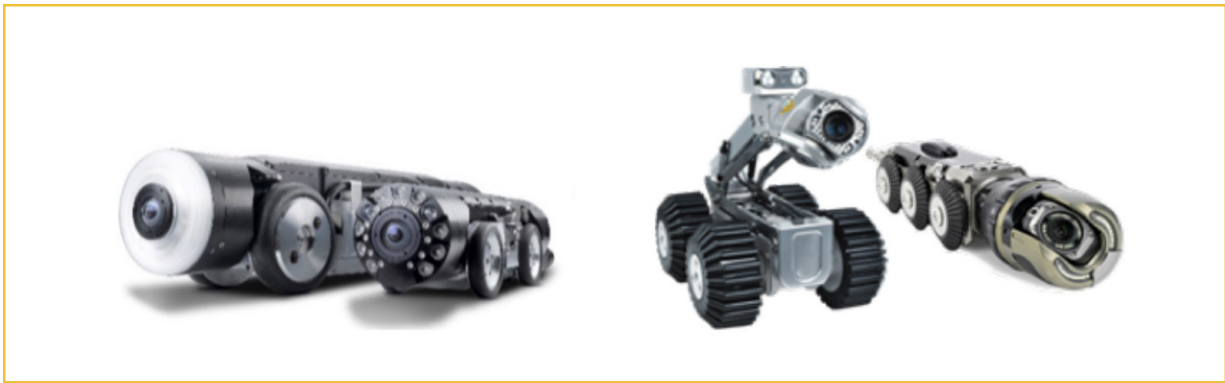
Figure 12: Caméras tractées

Cette méthode d'inspection consiste donc à insérer dans la conduite, une caméra vidéo captant les couleurs et fixée sur un tracteur, sur des patins ou sur un radeau. La caméra doit être tractée et étanche, avoir un objectif muni d'un appareil de contrôle multidirectionnel tournant à 360° dans le sens radial et à 270° dans le sens latéral, permettant une visualisation couvrant toute la périphérie des conduites et des regards d'égouts. L'inspection ainsi réalisée se fait selon les exigences du PACP® et du MACP® du CERIU/NASSCO.

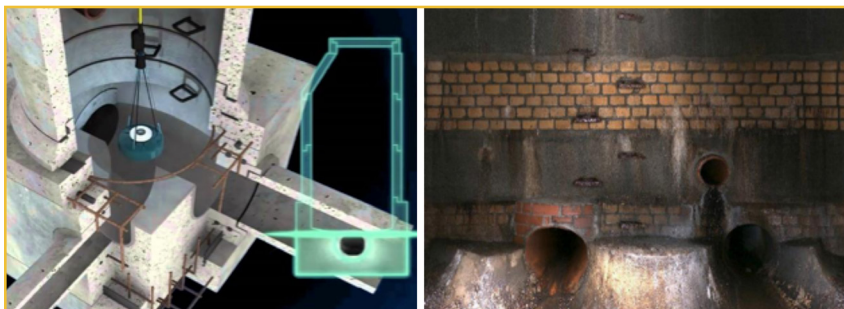
Cette technologie est aussi disponible pour l'inspection des regards et est connue sous le terme de Caméra 360°. Elle permet également de créer une image 3D du regard inspecté.

Figure 15 :
Images de regards numérisés

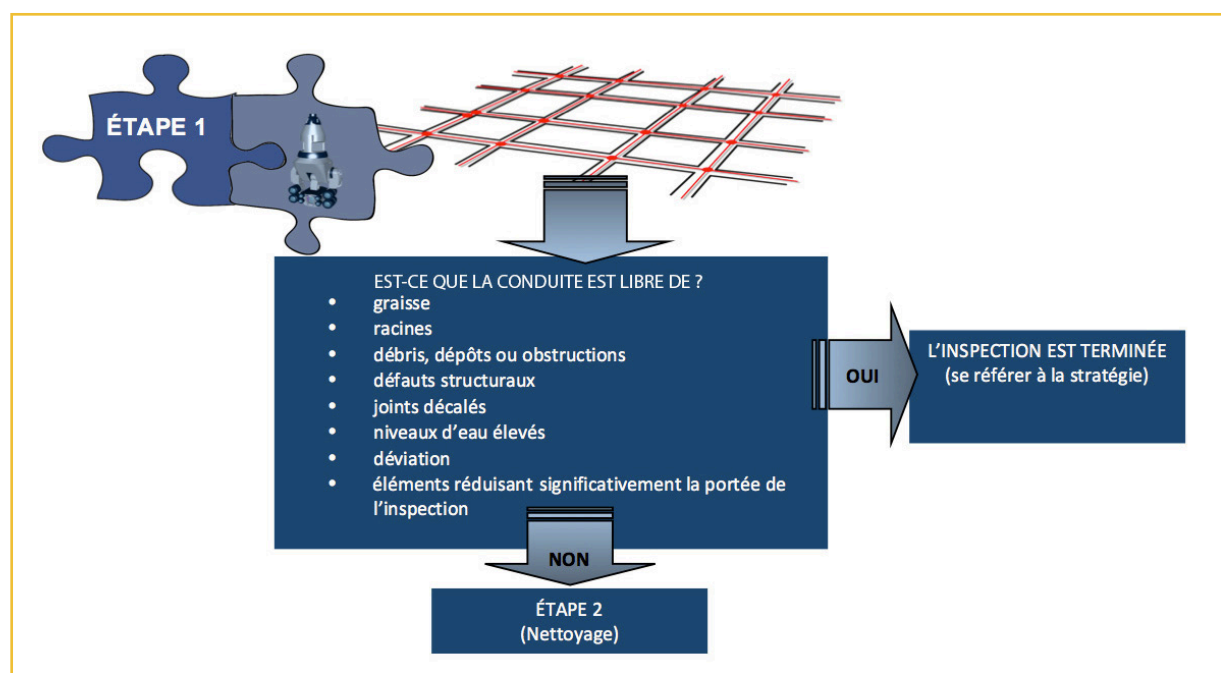
L'étape 1 consiste à inspecter les sections de conduite avec la caméra à téléobjectif. Lorsque des défauts significatifs tant au niveau fonctionnel que structural sont identifiés, l'investigation doit être approfondie.

Figure 16: Étape 1 de l'approche optimisée d'inspection des réseaux d'égouts

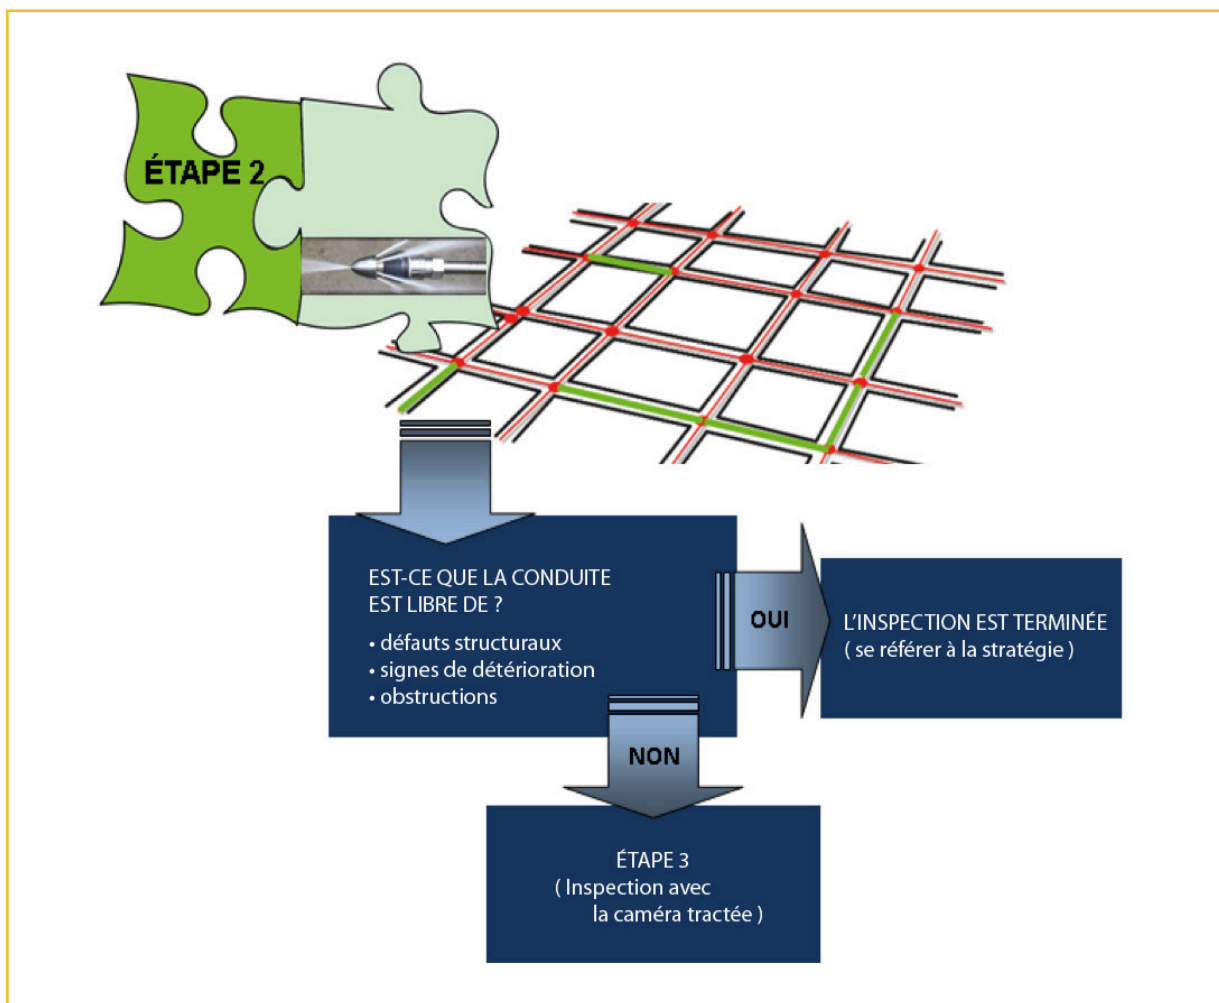
Afin de rentabiliser cette étape, il serait pertinent d'employer la caméra à téléobjectif à nouveau pour valider la qualité des travaux de nettoyage et déterminer si une inspection plus approfondie par caméra tractée est requise.

Figure 17: Étape 2 de l'approche optimisée d'inspection des réseaux d'égouts

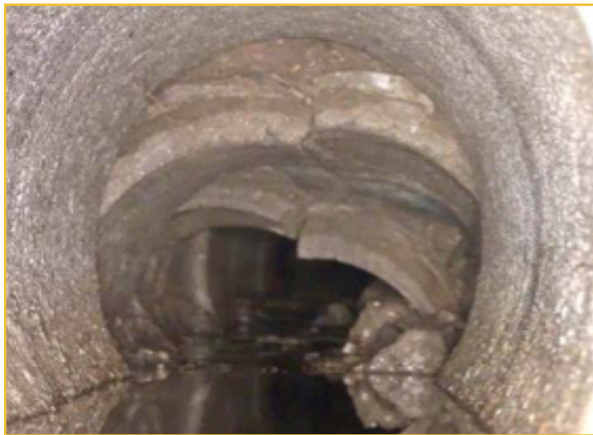
Figure 22:
Exemple de niveau 5 – structural PACP®

Dans la plus récente version, les protocoles attribuent un niveau à chaque anomalie et observation susceptibles d'être rencontrées au cours d'une inspection. Ces niveaux sont donnés tant pour le volet structural que fonctionnel et vont de 1 à 5, 5 étant le plus haut niveau de dégradation.

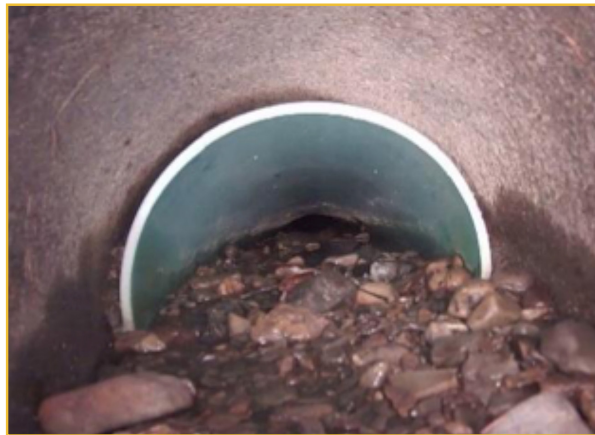
Figure 23:
Exemple de niveau 5 – fonctionnel PACP®

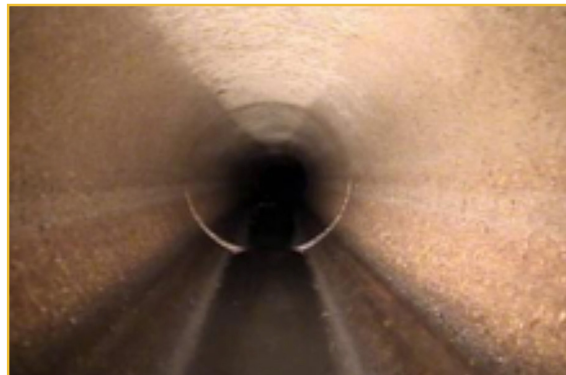
Figure 29: Exemple d'une conduite bien nettoyée

Une inspection par caméra CCTV effectuée selon les exigences du PACP® implique que la conduite ait été débarrassée de TOUS ces dépôts mous avant le début de l'inspection et que tous les efforts nécessaires soient entrepris pour inspecter la longueur totale de la section. La figure 29 montre un exemple d'une conduite bien nettoyée.

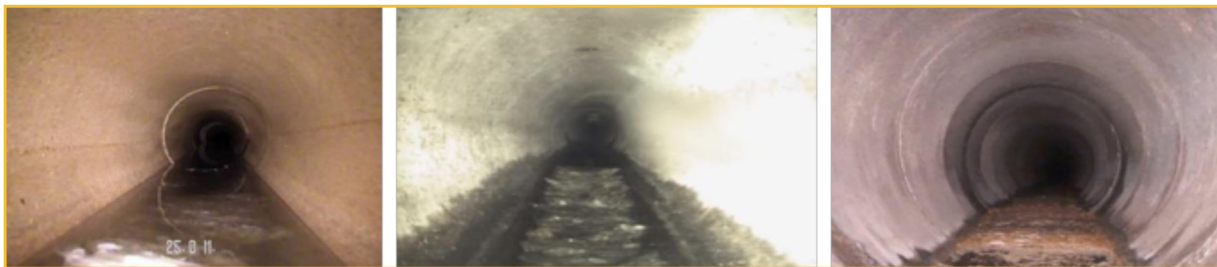
Figure 30: Exemples de conduites dont le nettoyage est incomplet

Les obstructions peuvent être la cause de l'interruption de l'inspection ou limiter la portée de l'inspection et de l'analyse des déficiences, telles qu'illustrées à la figure 30.

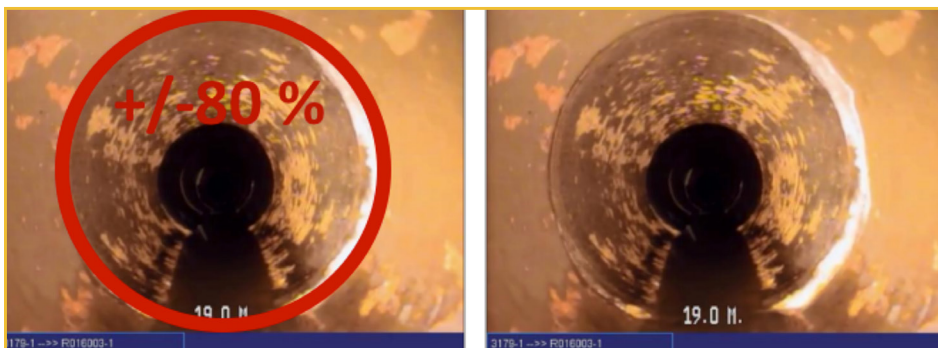
Figure 33: Position des observations

Lors de l'analyse des inspections CCTV, l'analyste doit toujours inscrire le chaînage de l'observation lorsque l'image où l'on voit l'anomalie couvre environ 80% de l'écran. La figure 33 montre un exemple de défaut au joint localisé à 19,00 m.

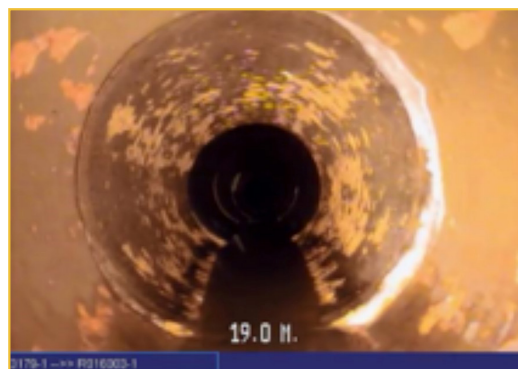
Figure 34 : Éclairage suffisant et bien réparti sur la circonférence

Pour la CCTV, l'éclairage devrait être suffisant pour permettre une vision d'au moins 3 m devant la caméra. L'éclairage devrait aussi être réparti de façon uniforme sur toute la circonférence et ne devrait pas créer de zone d'ombre ou d'éblouissement. Il ne devrait pas non plus être concentré en un seul endroit. Un exemple d'éclairage convenable est présenté à la figure 34.

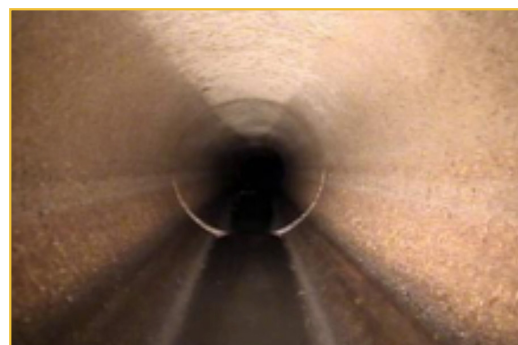
Figure 36: Exemple d'image obtenue suite à la rotation de la tête de la caméra

La manipulation de la tête rotative permet d'apprécier l'ampleur d'un défaut et d'en définir la nature exacte. Dans le cas des raccordements, elle permet, lorsque demandé au devis, d'inspecter la portion visible des branchements. Des actions préventives seront effectuées si des déficiences y sont notées.

de la conduite ou lorsque l'inspection est effectuée au même moment que le nettoyage. Il faut aussi noter que l'utilisation de la tête rotative, peut rendre difficile l'évaluation de la dimension des défauts. La tête rotative permet une vision rapprochée des déficiences, ce qui les fait paraître plus importantes qu'elles ne le sont réellement. L'analyste doit donc toujours se référer au diamètre de la conduite pour évaluer la dimension des défauts.

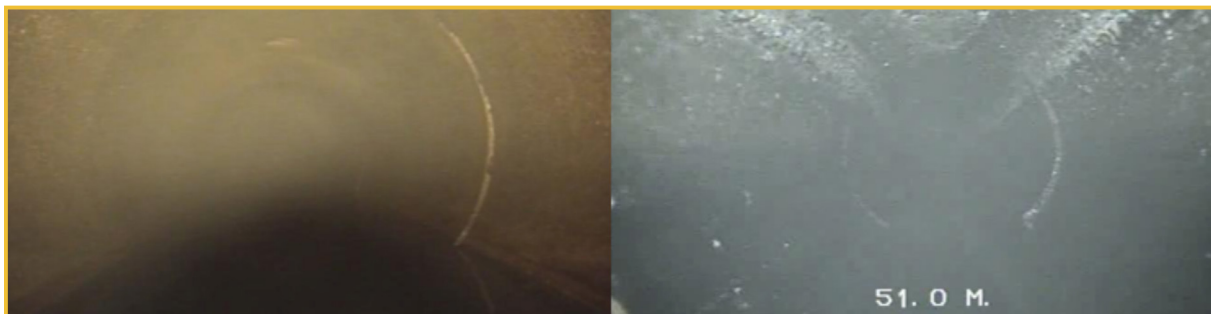
Figure 37: Exemples d'images obtenues avec une clarté déficiente

Une lentille sale ou une image non claire limite le travail de l'analyste et conduit à une mauvaise interprétation de l'état de la conduite inspectée.

À noter que pour la caméra à téléobjectif, il est normal que la fin de la visée soit dictée par la perte de la clarté de l'image.
