#### **CONFÉRENCE**

Atelier de discussion sur les protocoles PACP®/MACP®/ LACP®et leur gestion au Québec

Mardi 20 novembre 2018 – Centre des congrès de Québec

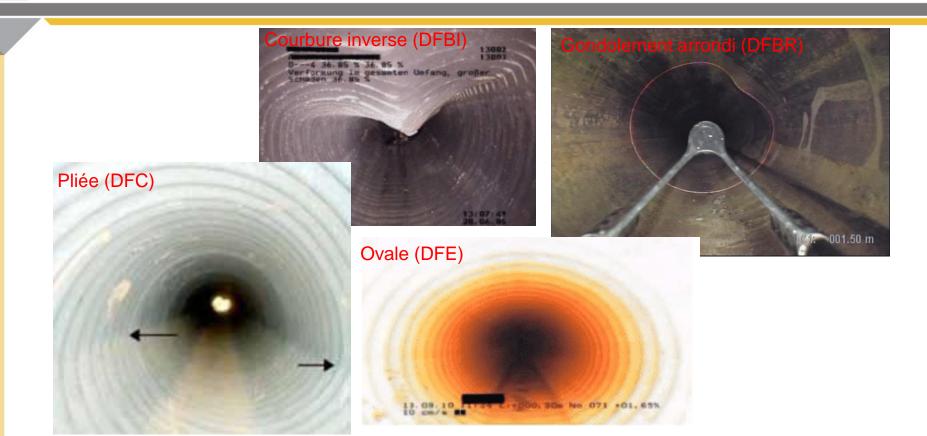
Groupe	Descripteurs	Modificateurs	Mesure	Pointage
Version 4	Déformation	Pour conduites en briques  Vertical (V) Horizontal (H)		<=40%	<ul><li>0-10% cs de 4 (mauvais état)</li><li>&gt;10% cs de 5 (très mauvais état)</li></ul>
Version 7	Déformation	<ul> <li>Conduite rigide (DR)</li> <li>Conduite flexible (DF)</li> <li>Brique (DT)</li> </ul>	<ul> <li>Déformation conduite flexible – gondolement arrondi (DFBR) (DTBR)</li> <li>Gondolement courbure inverse (DFBI) (DTBI)</li> <li>Pliée (DFC)</li> <li>Ovale (DFE)</li> </ul>	<=40%	<ul> <li>Rigide (DR) &lt;= 5% cs de 4, &gt;5% cs de 5</li> <li>Flexible (DFBR) &lt;= 5% cs de 3, &gt;5% et &lt;= 10% cs de 4, &gt;10% cs de 5</li> <li>Flexible (DFBI) cs de 5</li> <li>Flexible (DFC) cs de 5</li> <li>Flexible (DFE) cs de 3</li> <li>Brique (DTBR) &lt;= 5% cs de 4, &gt;5% cs de 5</li> </ul>

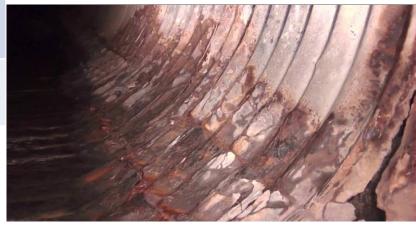
Groupe	Pointage
Version 4	Trou (H)	<ul> <li>1 référence horaire cs de 3</li> <li>2 références horaire cs de 4</li> <li>3 références horaire cs de 5</li> <li>cs de 5 si SV ou VV</li> </ul>
Version 7	Trou (H)	<ul> <li>1 référence horaire cs de 4</li> <li>2 références horaire et plus cs de 5</li> <li>cs de 5 si SV ou VV</li> </ul>

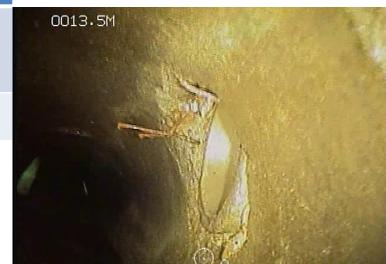
Groupe	Pointage			
Version 4	Objet pénétrant à travers la paroi	<ul> <li>&lt;=10% 0&amp;E de 2</li> <li>&lt;=20% 0&amp;E de 3</li> <li>&lt;=30% 0&amp;E de 4</li> <li>&gt;30% 0&amp;E de 5</li> </ul>			
Version 7	Objet pénétrant à travers la paroi	• 0&E de 5

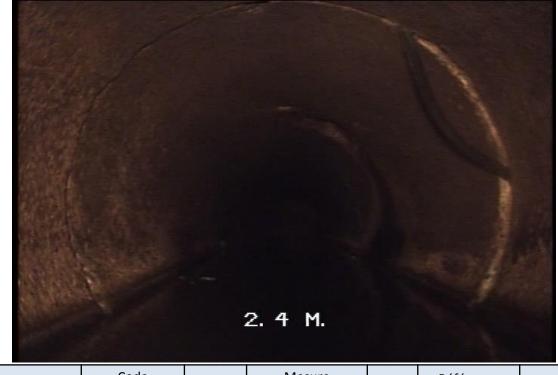
Code		Mesure				Référence			
		Distance	N° réf. de	Groupe/	Défaut	Dimensions			Joint			N° réf. de	Remarques
		(mètres)	la vidéo	Descripteur/ Modificateur	continu	1 <sup>re</sup>	<b>2</b> <sup>e</sup>	%	Joint	À/De	À	l'image	Kemarques
	a	2,4		Garniture pendante				5		6	7	100	
	b)	2,4		Garniture Lâche / mal ajustée				5		6	7	100	32

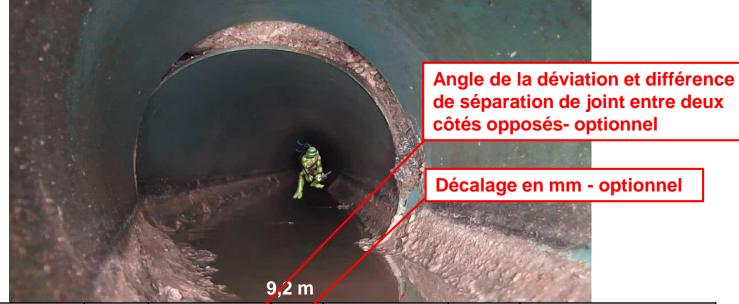
NO . (f	Code			Mesure			Référence	horairo	NO . (C	
Distance (mètres)	N° réf. de la vidéo	Groupe/ Descripteur/ Modificateur	Défaut continu	Dime	nsions	%	Joint	À/De	À	N° réf. de l'image	Remarques
		Joint en angle -									
9,2		important		15	30						
9,2		Joint décalé - important		30							
9,2		Dépôts attachés - Graisse	S01			5	J	4	7

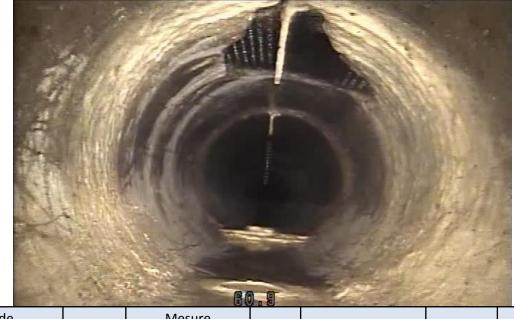
NO . (C	Code			Mesure	)		Référence	horairo	NO . ( C	
Distance	N° réf. de la	Groupe/	Défaut	Dime	nsions		Joint	Reference	lioraire	N° réf. de	Remarques
(mètres)	vidéo	Descripteur/ Modificateur	continu	1 <sup>re</sup>	2 <sup>e</sup>	%	Joint	À/De	À	l'image	nemarques
60,9		Dépôts attachés - incrustation				5		7	5		Calcaire
60,9		Réparation ponctuelle – Rapiéçage défectueuse						11	1		Matériau inconnu - Infiltration
60,9		Infiltration à la paroi– Goutte à goutte						12			53

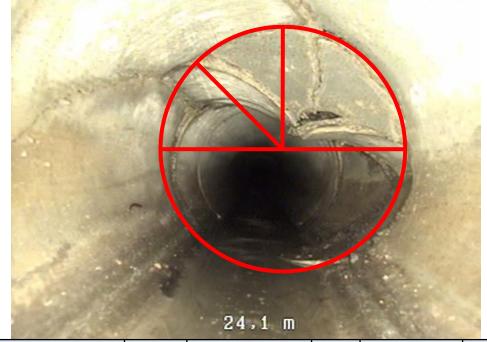
NO . (C	Code			Mesure	)		Référ	ence	NO . (f	
	Distance	N° réf. de la	Groupe/	Défaut	Dimer	nsions		Joint	hora	ire	N° réf. de	Remarques
	(mètres)	vidéo	Descripteur/ Modificateur	continu	1 <sup>re</sup>	<b>2</b> <sup>e</sup>	%	30	À/De	À	l'image	nemaiques
A	24,1		Déformation – conduite rigide				40					
B)	24,1		Effondrement				40

Les deux codes ne requierent pas que l'on ajoute un « J »

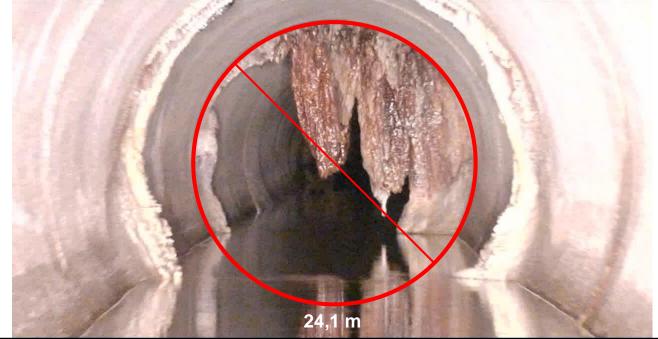
NO . (C	Code			Mesure	2		Référ	ence	N10 - 46	
	Distance	N° réf. de la	Groupe/	Défaut	Dimer	nsions		Joint	hora	aire	N° réf. de	Remarques
	(mètres)	vidéo	Descripteur/ Modificateur	continu	1 <sup>re</sup>	2 <sup>e</sup>	%	Joine	À/De	À	l'image	itematiques
A)	24,1		Graisse				40	J	8	4		
B	24,1		Dépôts attachés - incrustation				40	J	8	4		Calcaire

Il est possible qu'il s'agisse d'un défaut continu

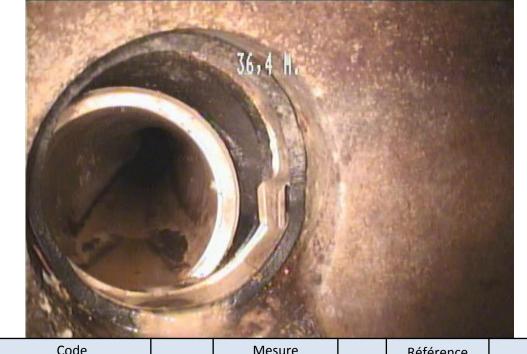
NO46	Code			viesure	:		Refer	ence	NIO44	
	Distance	N° réf. de la	Groupe/	Défaut	Dimer	sions		Joint	hora	ire	N° réf. de	Remarques
	(mètres)	vidéo	Descripteur/ Modificateur	continu	1 <sup>re</sup>	<b>2</b> <sup>e</sup>	%		À/De	À	l'image	ques
A	36,4		Raccordement avec sellette – défectueux		150				10			Actif – Branchement décalé et bande métallique mal enclanchée
B)	36,4		Joint décalé important		100	50

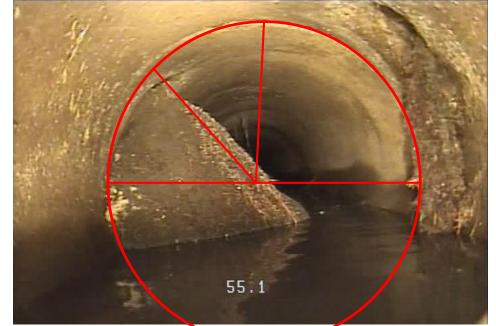
Distance (mètres)	N° réf. de la vidéo	Code	Défaut continu	Mesure				Référence		NO . ( C	
			Groupe/		Dimensions			Joint	horaire		N° réf. de	Remarques
			Descripteur/ Modificateur		1 <sup>re</sup>	2 <sup>e</sup>	%	Joint	À/De	À	l'image	nemarques
A)	55,1		Racines – Écran - Branchement				30					
B	55,1		Racines – Moyennes - Branchement				30					<50%

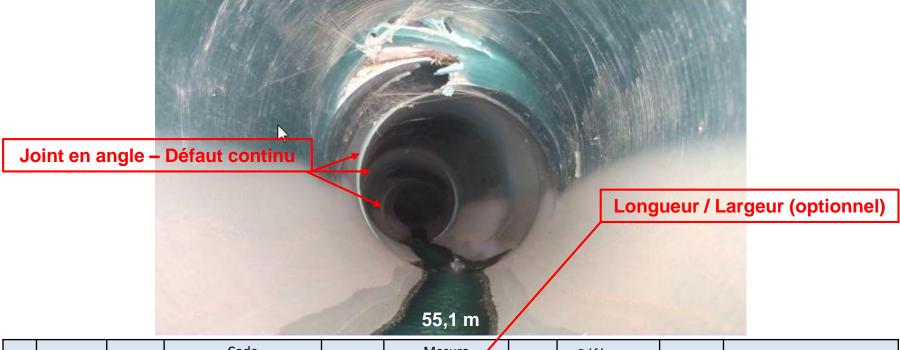
Distance (mètres)	N° réf. de la vidéo	Code	Défaut continu	Mesure				Référence		N104£	
			Groupe/ Descripteur/ Modificateur		Dimensions			Joint	horaire		N° réf. de	Remarques
					1 <sup>re</sup>	<b>2</b> e	%	Joine	À/De	À	l'image	Kemarques
A	55,1		Bris avec sol visible		200	150		J	10	2		
В)	55,1		Déformation				10
