Ouvrages d'art – Ville de Québec

CERIU – Infra 2022

Infrastructures de surface

Novembre 2022

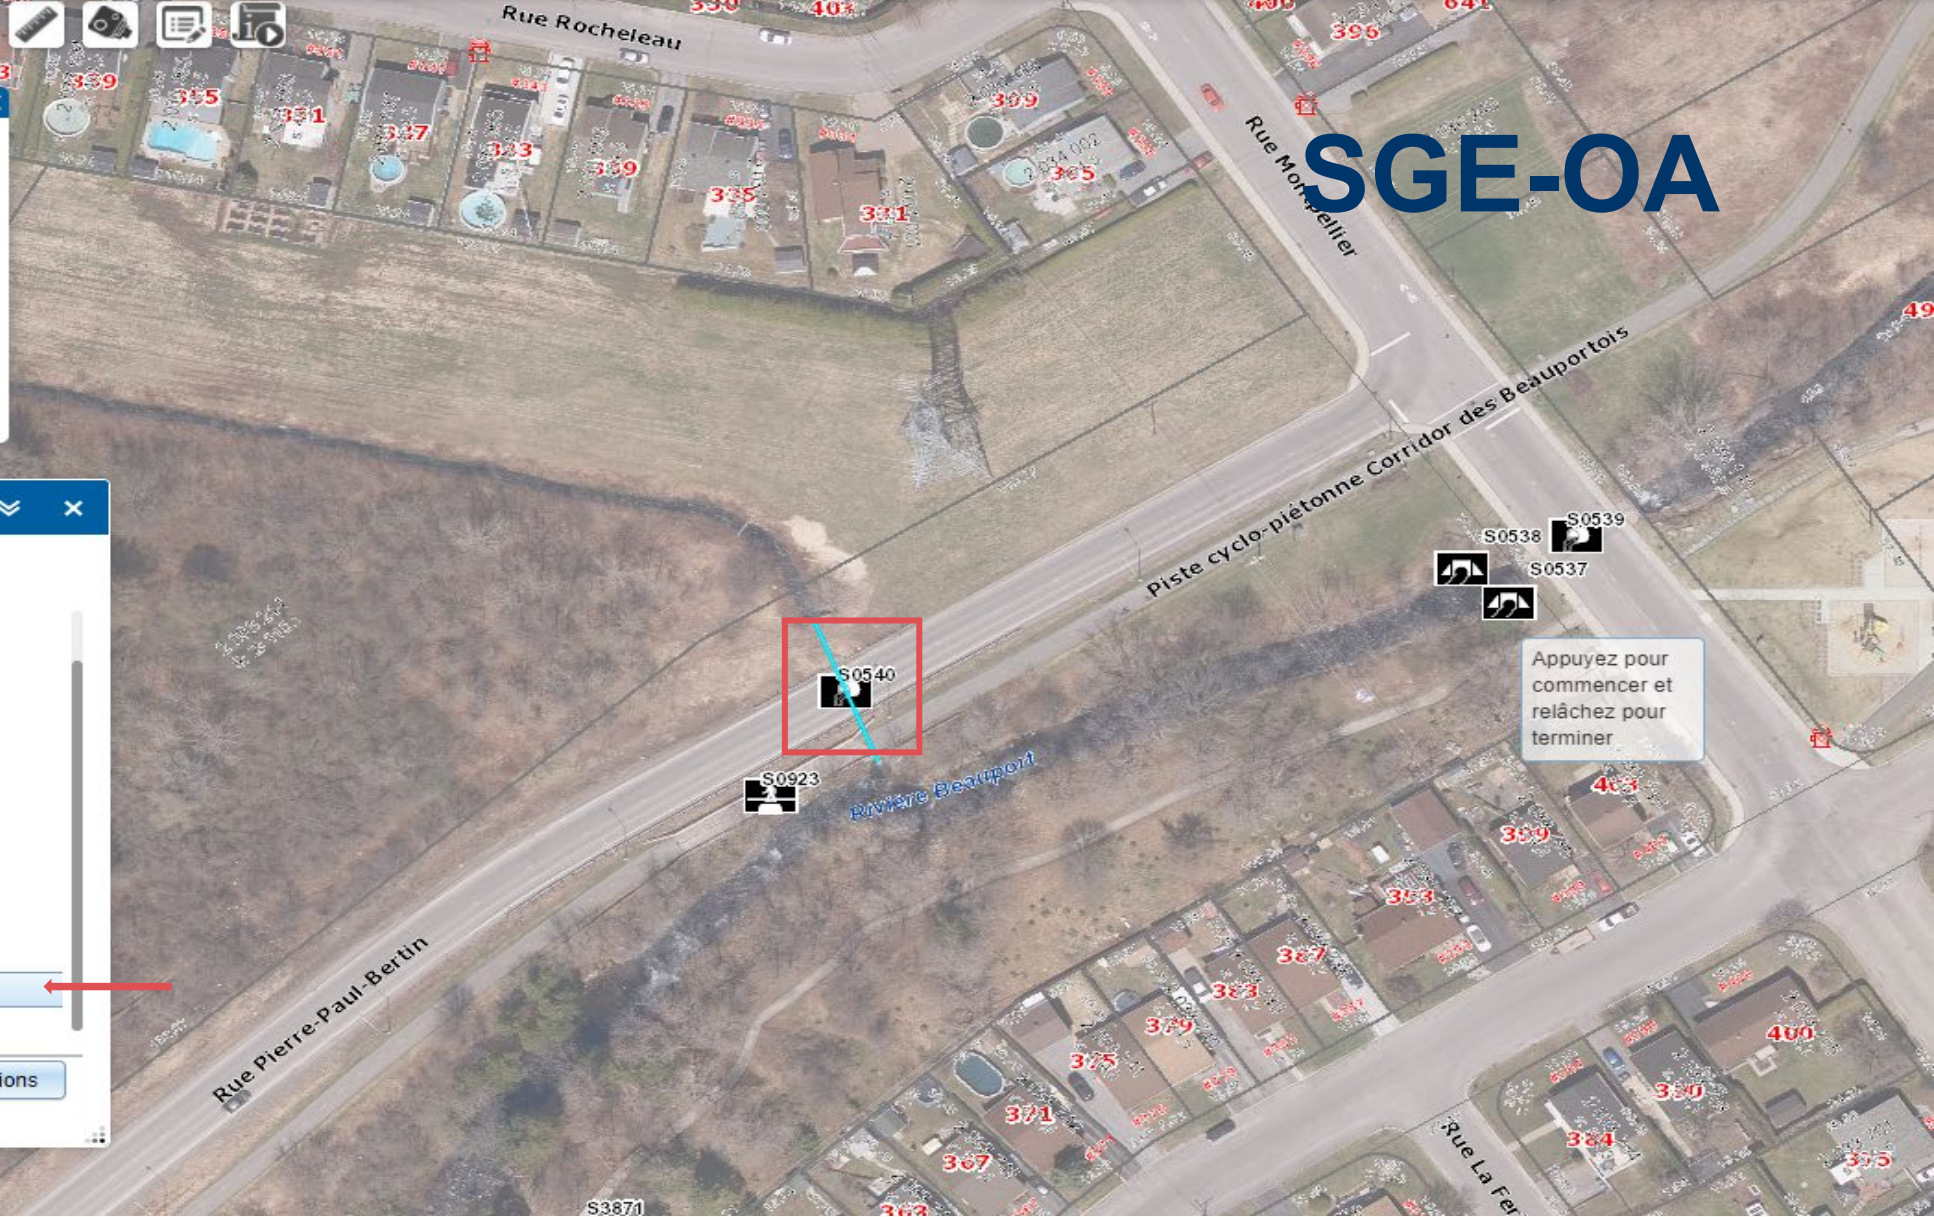
SGE-OA

Ponceau

Code corporatif : S0540
Nom : Ponceau Pierre-Paul-Bertin
Type : Ponceau
Année construction : 1989
Localisation : Pierre-Paul-Bertin, Rue / ±95m à l'Ouest de Montpellier
Arrondissement : 5
SHAPE : Polyline
OBJECTID : 617
ID : {567BBF18-F99A-78AB-E053-CC0FCB0A2F52}

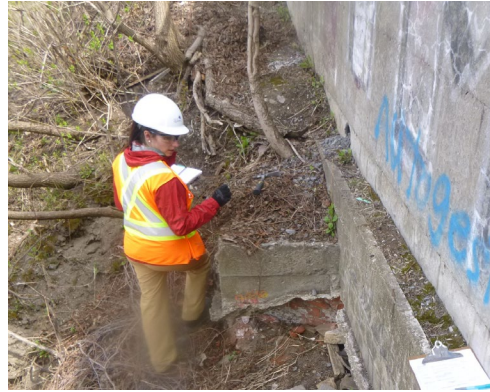
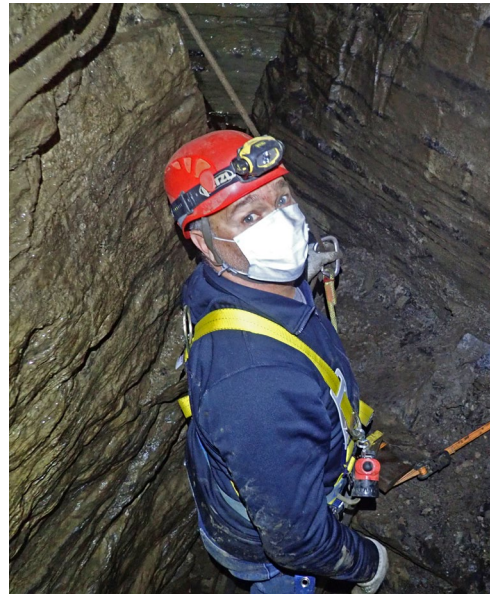
Inspections visuelles

Tous les ouvrages d'art sous la responsabilité du Service de l'ingénierie sont inspectés à chaque année. Cependant, le niveau de détail et de précision diffère selon le type de l'ouvrage, son âge et son état.

Exceptions: falaises et berges

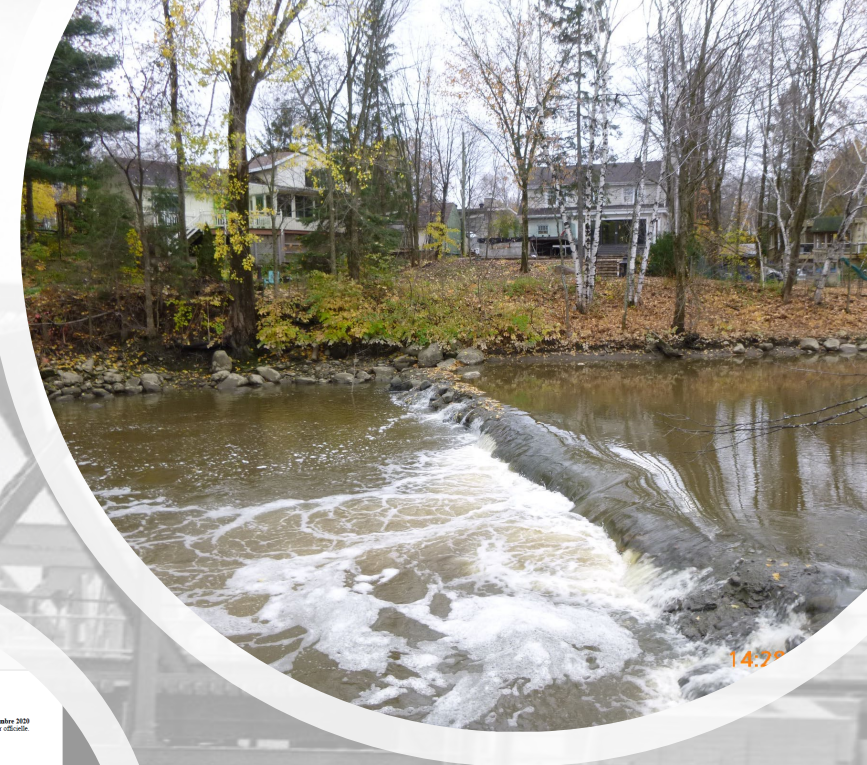
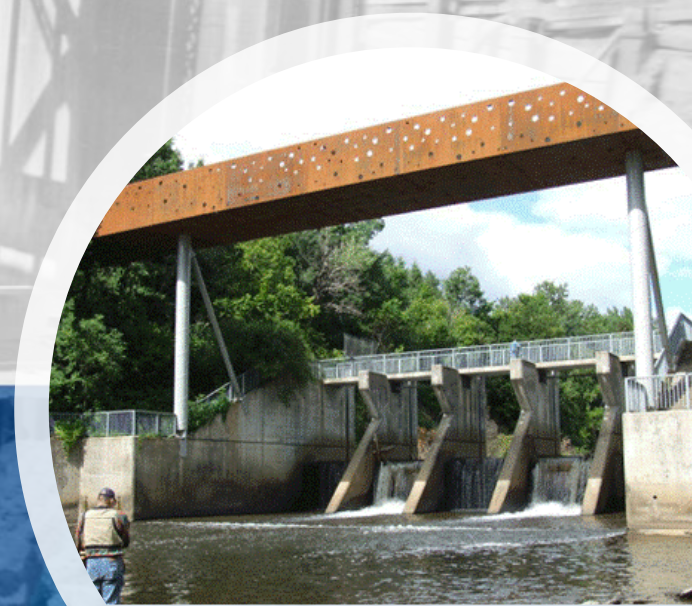
Types d'inspection

- Visite de reconnaissance
- Statutaire

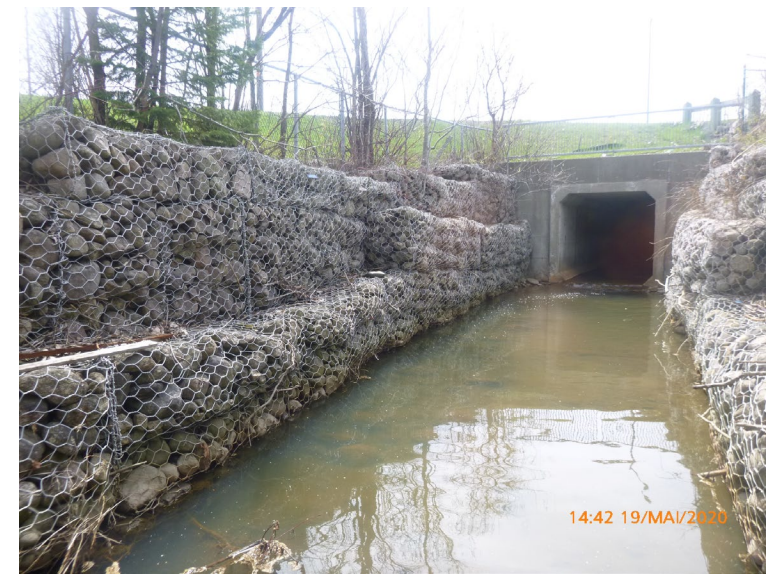
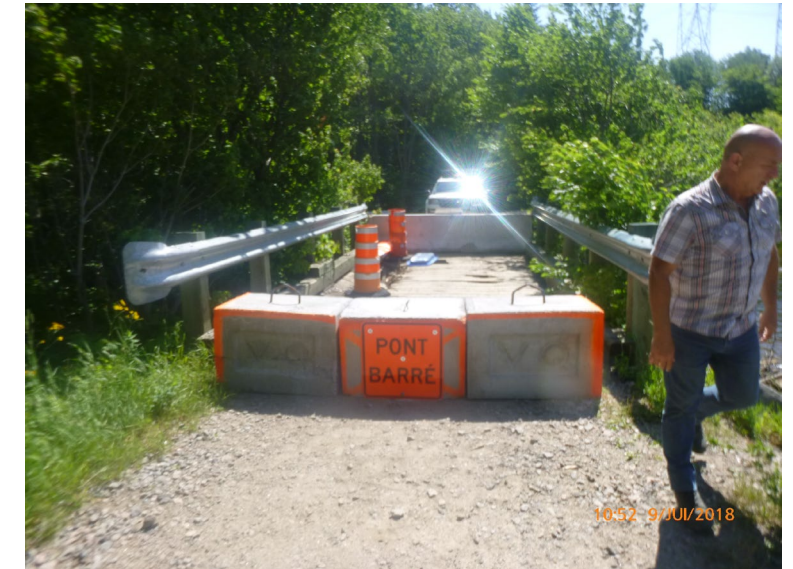
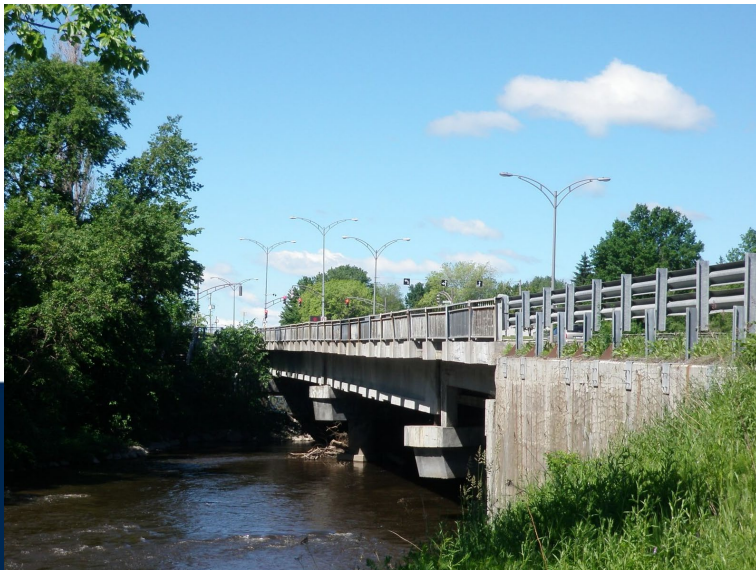
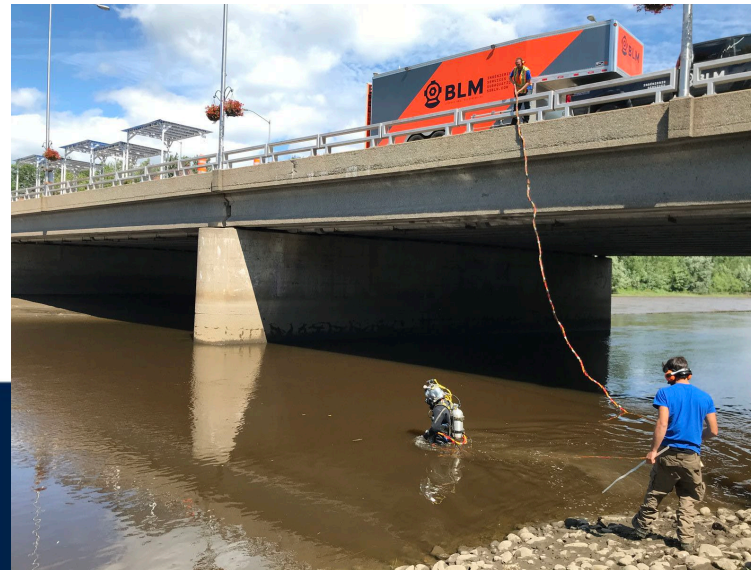
Types d'inspection (suite)

- Particulières:
 - Spéciale
 - Affouillement (sous-marine)
 - Observation
 - Essai non destructif (ex.: magnétoscopie)
 - Évaluation de capacité portante

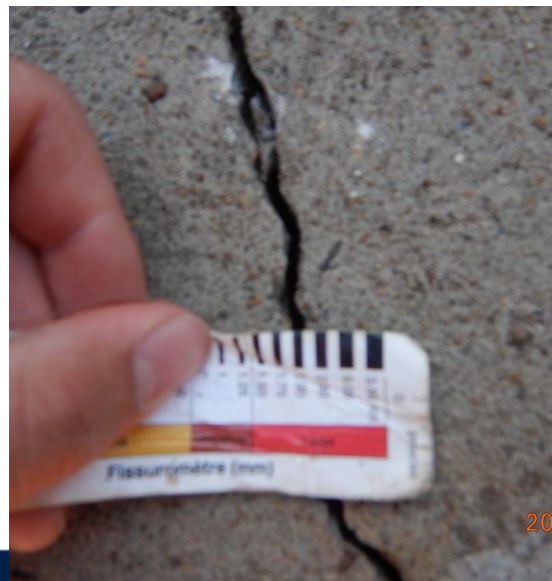
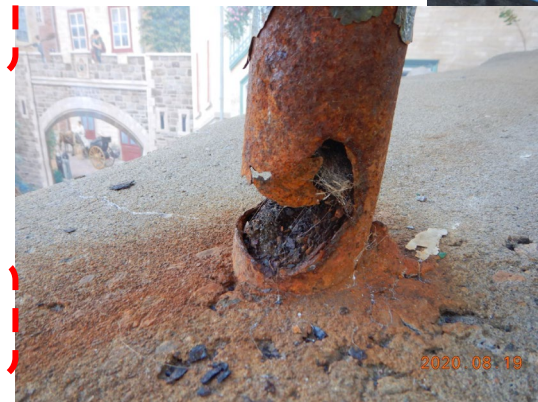
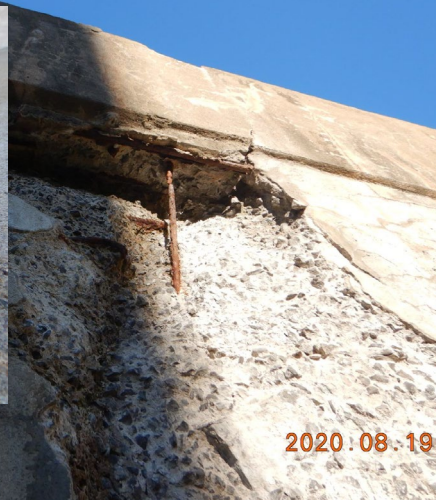
| T. | GROUPE | ÉLÉMENT/TYPE | #Él. | Pos. | Qté | Un. | P/S | A | B | C | D | CEC |
|---|---|--|---|---|---|---|---|---|---|---|---|---|
| Commentaire : s (D=1%) à la base des poteaux affectant le niveau de protection de façon appréciable (CEC=3). Corrosio | | | | | | | | | | | | |

| T. | GROUPE | ÉLÉMENT/TYPE | #Él. | Pos. | Qté | Un. | P/S | A | B | C | D | CEC |
|--|---|--|---|---|---|---|---|---|---|---|---|---|
| Commentaire : Dégradation de la pierre jusqu'à moyenne (B=2%) et perte de mortier jusqu'à 25 mm. | | | | | | | | | | | | |
