Retour d'expérience sur la stratégie d'implantation d'infrastructures vertes à Montréal

Présentation Congrès Infra

Équipe infrastructures vertes

Service de l'eau, Ville de Montréal

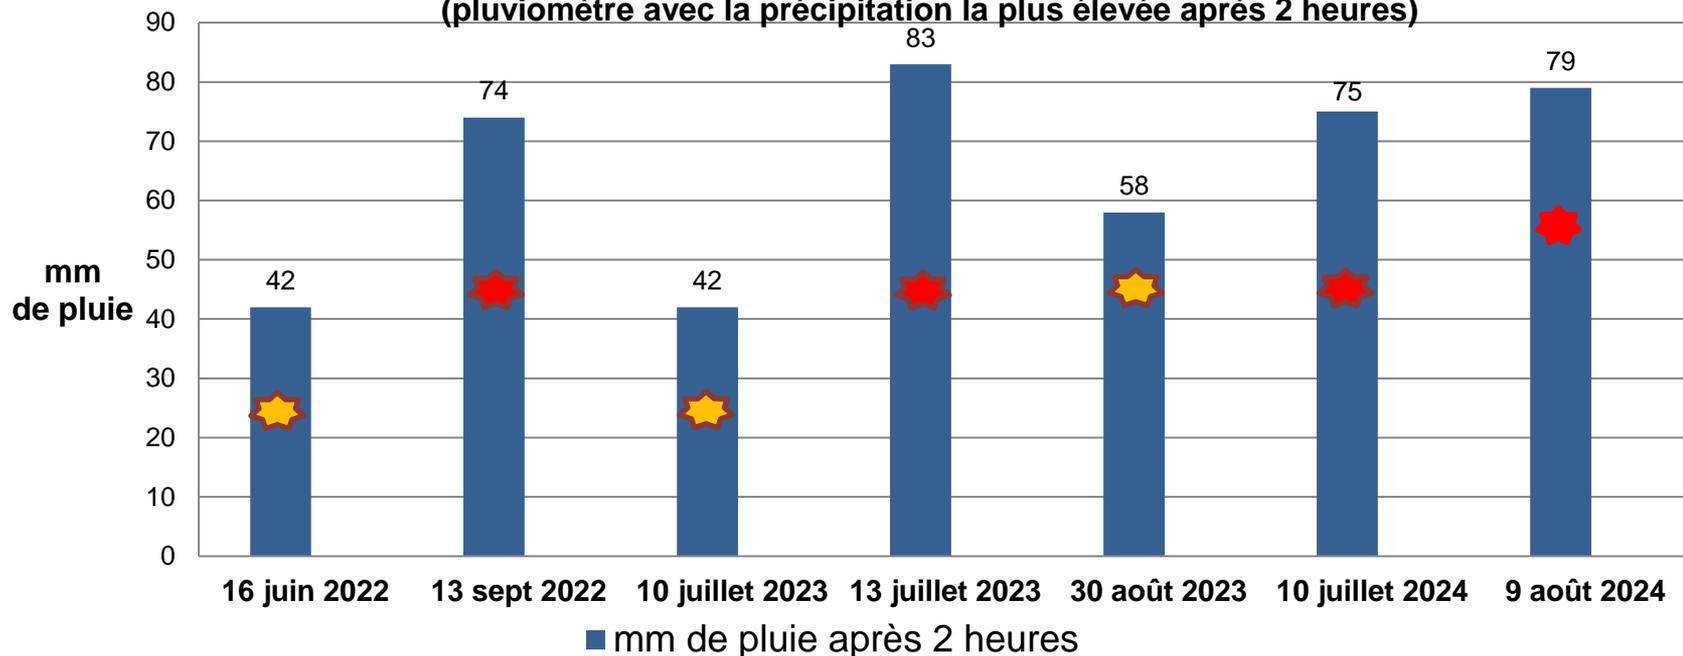
Pluies torrentielles récentes avec des inondations à Montréal

(pluviomètre avec la précipitation la plus élevée après 2 heures)

Pluie 25 ans

Pluie de 100 ans et +

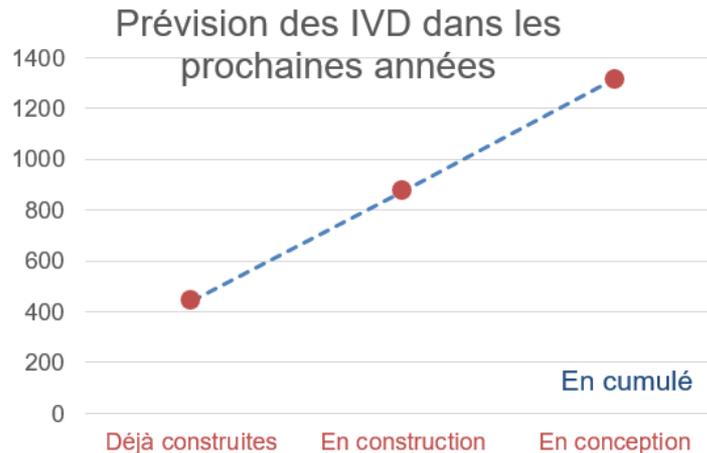
Stratégie PEV - Réalisations et prévisions (2022-2025)

ESPACES PUBLICS RÉSILIENTS

CONSTRUITS ET EN CONSTRUCTION :
11 500M3 / 23 PROJETS

2025: 6900M3 / 7 PROJETS

INFRASTRUCTURES VERTES

2011 À 2019 : 60 CELLULES

CONSTRUITES ET EN CONSTRUCTION:
875 CELLULES

EN CONCEPTION: 440 CELLULES

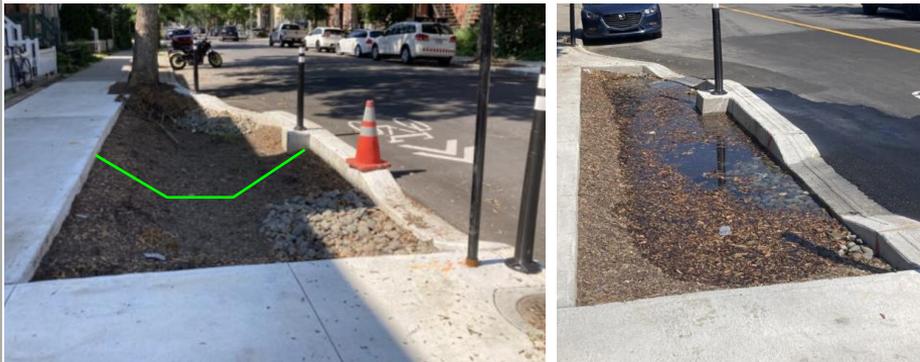
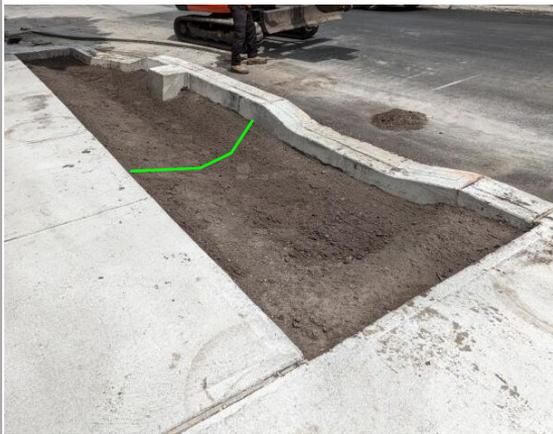
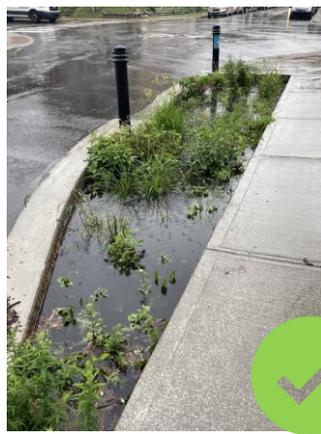
Conforme

Outils - Liste de vérification – Niveau du substrat

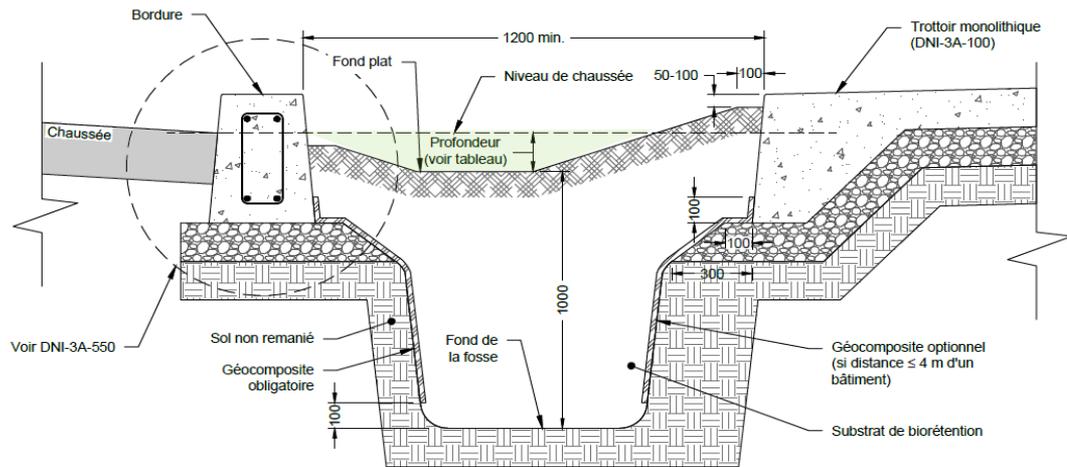
Outils - Liste de vérification – Niveau du substrat

Éléments à vérifier	Conforme	Non conforme
	Le substrat de biorétention est installé par couches de 200 mm. Il est tassé au pied, non compacté.		
	Le substrat de biorétention mis en place correspond au mélange spécifié au devis.		
1	La profondeur de la dépression (entre la bordure abaissée et le fond) est conforme aux exigences des plans et/ou du DTNI-3A.

TABLEAU DES PROFONDEURS	
BORDURE EN BÉTON ARMÉ	
<u>Largeur</u>	<u>Profondeur</u>
1200 à 1500	125-150
1500 à 1800	150-200
1800 et plus	200
BORDURE DE GRANIT	
<u>Largeur</u>	<u>Profondeur</u>
1500 à 1800	100-150
1800 à 2100	150-200
2100 et plus	200

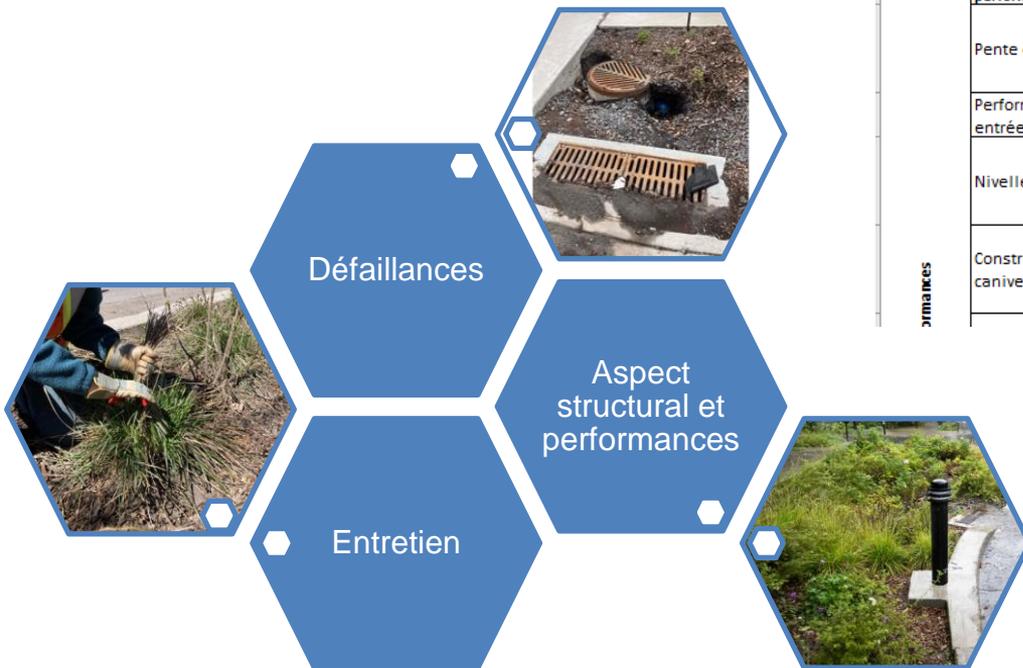
Projet de recherche - Méthodologie - Critères d'évaluation

► Suivi de 167 IVD - Principaux critères évalués

Catégorie	Indicateur	Remarque	0	
			0	1
Défaillances	Note globale aspect structural et performances	Montre la qualité de réalisation de l'IVD		
	Pente chaussée	Cohérence des pentes de la chaussée avec l'usage de l'IVD (indication sur l'entrée de l'eau)	Ne mènent pas à l'entrée (en tout temps)	Mènent de l'eau trop rapidement à l'IVD (destruction)
	Performance des entrées	Placement des entrées et indication sur l'entrée de l'eau	Il manque d'une entrée	
	Nivellement à l'entrée	Indication sur la sédimentation et la quantité d'eau pouvant entrer	La bordure abaissée est plus haute que la chaussée -> l'eau entre difficilement	
	Construction du caniveau	Réalisation du caniveau et sa capacité à sédimenter/laisser entrer l'eau	Béton très au dessus de bordure ou grille très au dessus de béton	Pente du caniveau donne vers la chaussée

2	3	4	5
Mènent l'eau à l'entrée seulement lors de fortes pluies		Mènent de l'eau rapidement à l'IVD (sans endommagement)	Pas parfait mais fonctionne quand même	Mènent l'eau à l'IVD en tout temps
		Entrée mal placée ou trop d'entrées		Entrées efficaces
La pente de la bordure abaissée est inversée -> sédimentation				Pas de problème de bordure
		Mauvais alignement ou des petits défauts à régler		Caniveau conforme aux plans et efficace

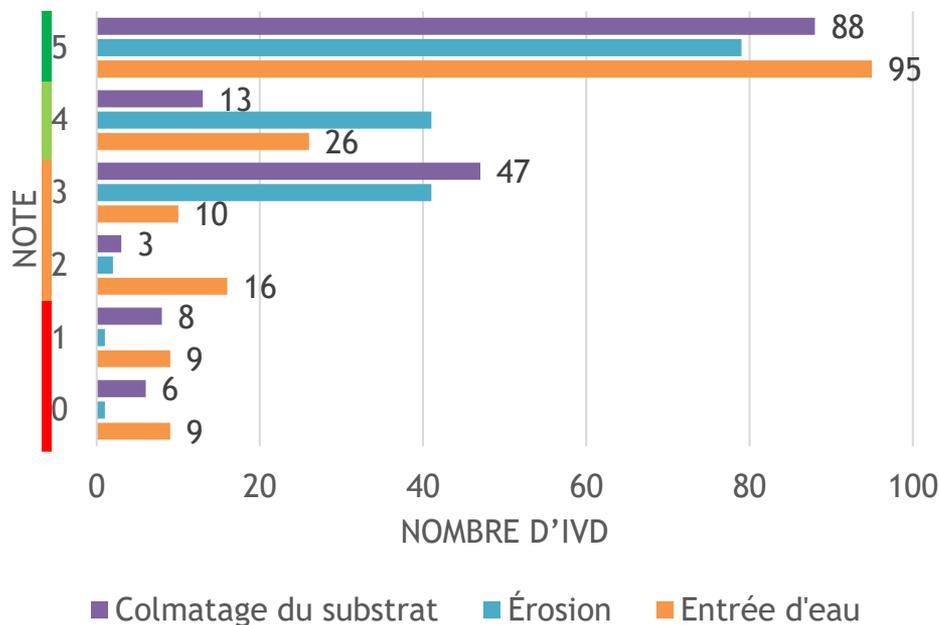
Défaillances majeures des IVD

Projet de recherche - Résultats - Suivi de performance

79% des IVD ne présentent pas de **défauts structurels**

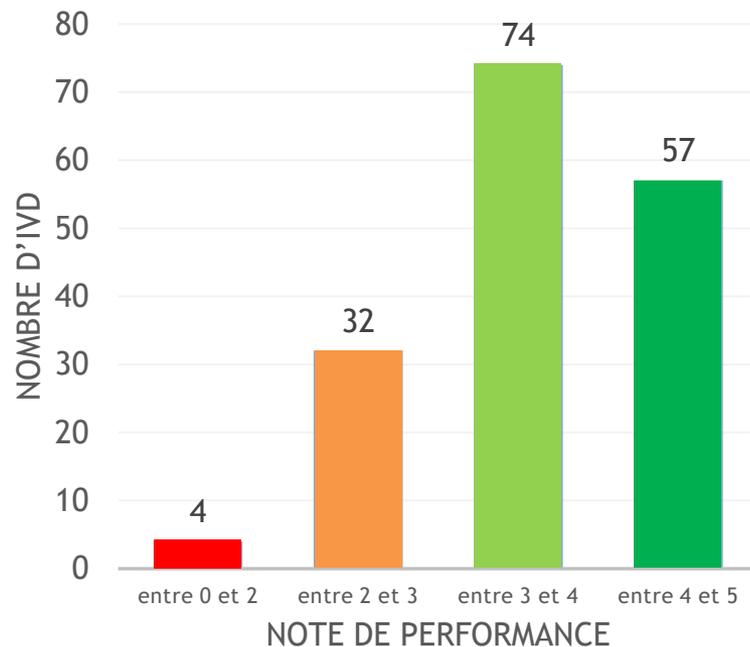
Performance structurale

0 = très mauvais / 5 = très bon

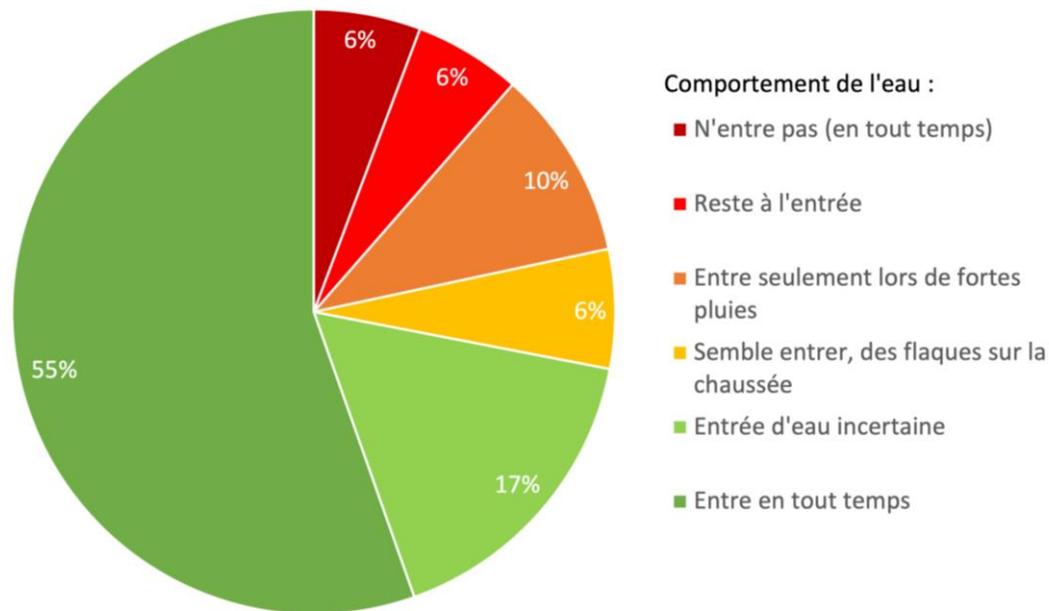
Projet de recherche - Résultats - Comportement de l'eau

Éléments civils (nivellement chaussée, bordure abaissée, etc.)

➤ **¾ des IVD sont bien construites**

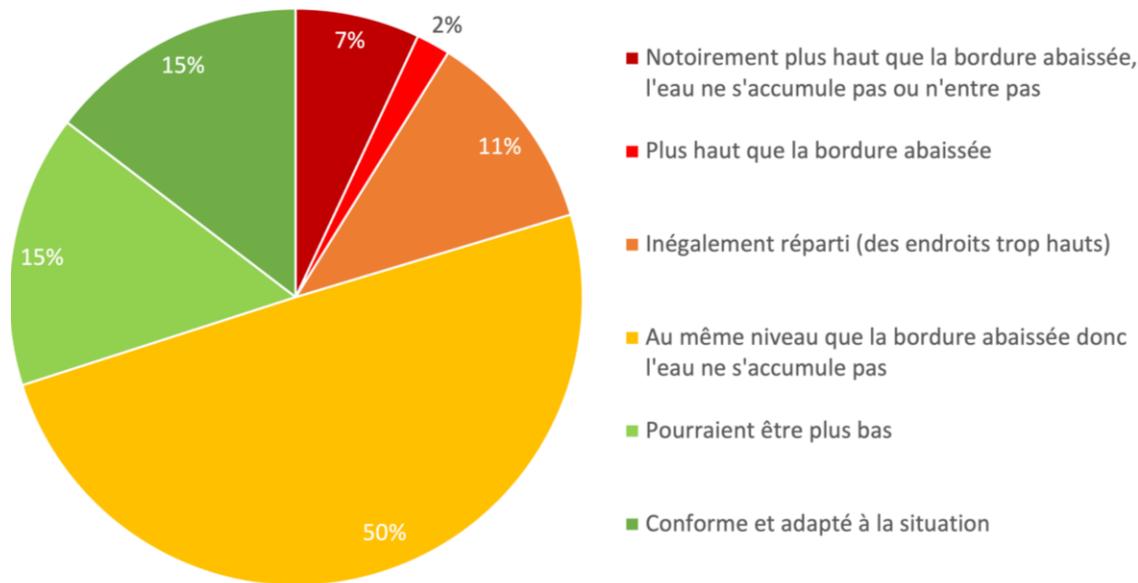
Nivellement du substrat (3 arrondissements étudiés)

Projet de recherche - Résultats - Accumulation et répartition de l'eau

► Importance du nivellement du substrat

► Solutions :

- Liste de vérification construction
- Interventions horticoles

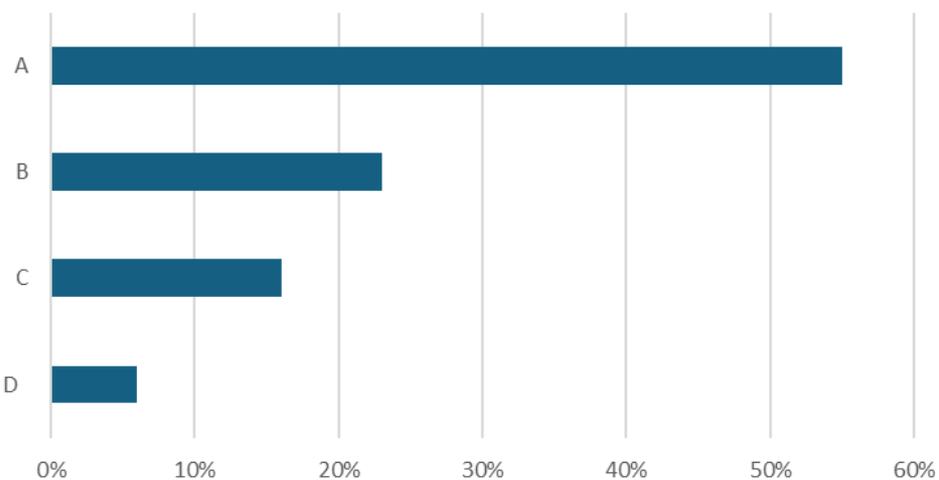
EFFICACITÉ ENTRÉE D'EAU

Projet de recherche - Résultats - Points d'entrée et nivellement

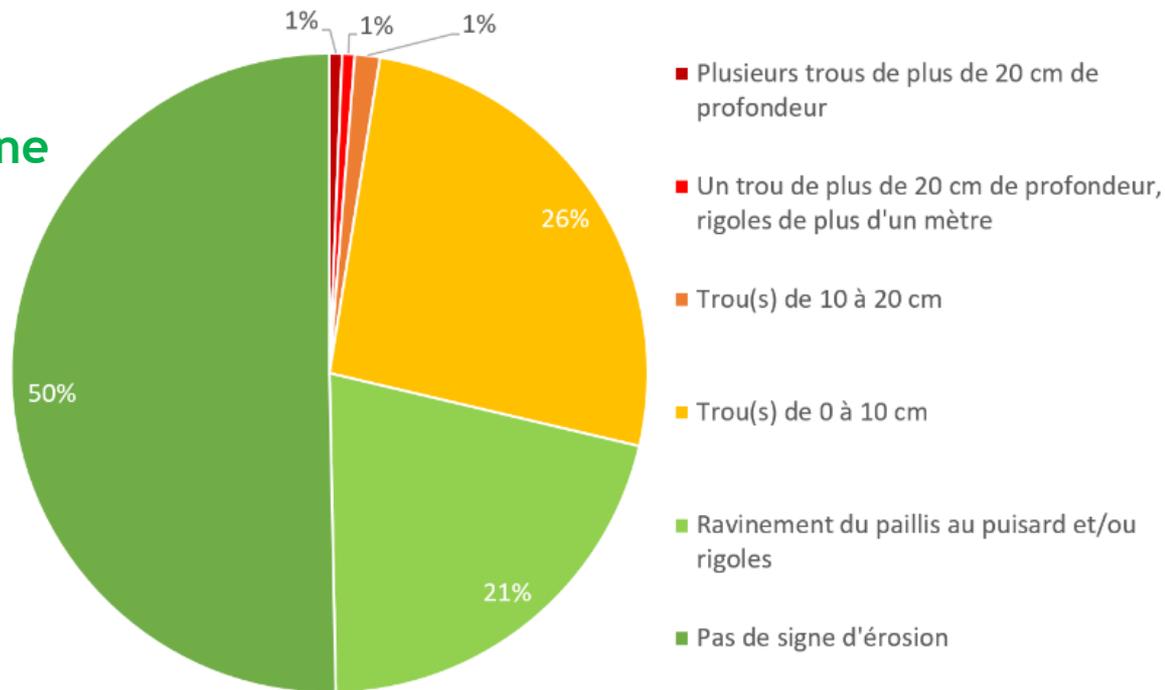
État de l'érosion (3 arrondissements étudiés)

Érosion

► **Plus du ¾ des IVD ne montrent pas ou peu de signe d'érosion**

► **Solutions :**

- Enrochement
- Interventions horticoles

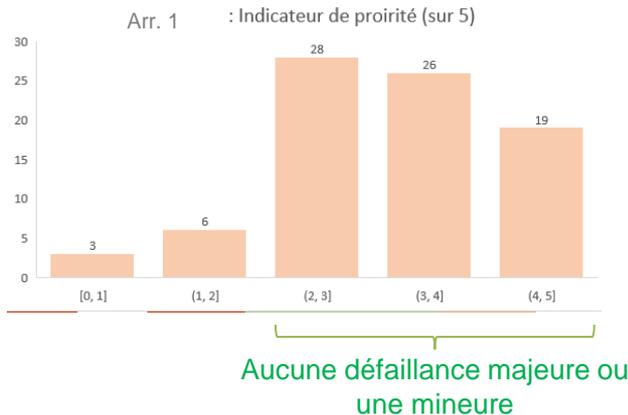
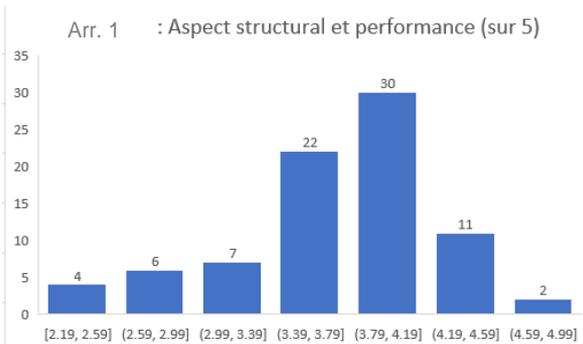
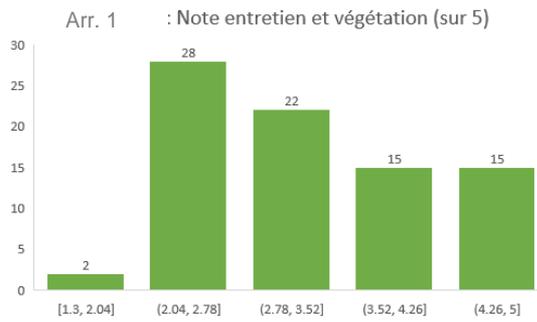
Projet de recherche - Résultats - Suite = correctifs

- Fiche de recommandation
- Les correctifs sont en cours et subventionnés

N° Fiche	03010		
N° IVD	XXXX		
Coordonnées (lat,long)			Arrondissement:
Date:	2024-11-12	Par:	
Prox. Batiment:	Oui	Risque hydraulique:	3
Défaillances	Note	Lien vers les photos:	
Entrée d'eau	5	0	
Erosion	0		
Colmatage substrat	2		
Structure et performances	Note	Commentaires	
Entrée	0		
Nivellement	Chaussée	1	
	Entrée	2	
Systèmes de sédimentation	Caniveau	5	
	Enrochement	0	
Niveaux	0		
Pentes	2		
Puisard	0		
Entretien et végétation	Note	Commentaires	
Caniveau	0		
Enrochement	2		
Puisard	0		
Végétation	2		
Commentaires généraux			
Correctifs suggérés
