# Adapter les bâtiments aux changements climatiques :

Le rôle croisé des municipalités et des firmes  
d'ingénierie pour outiller les citoyens

**Bécancour**

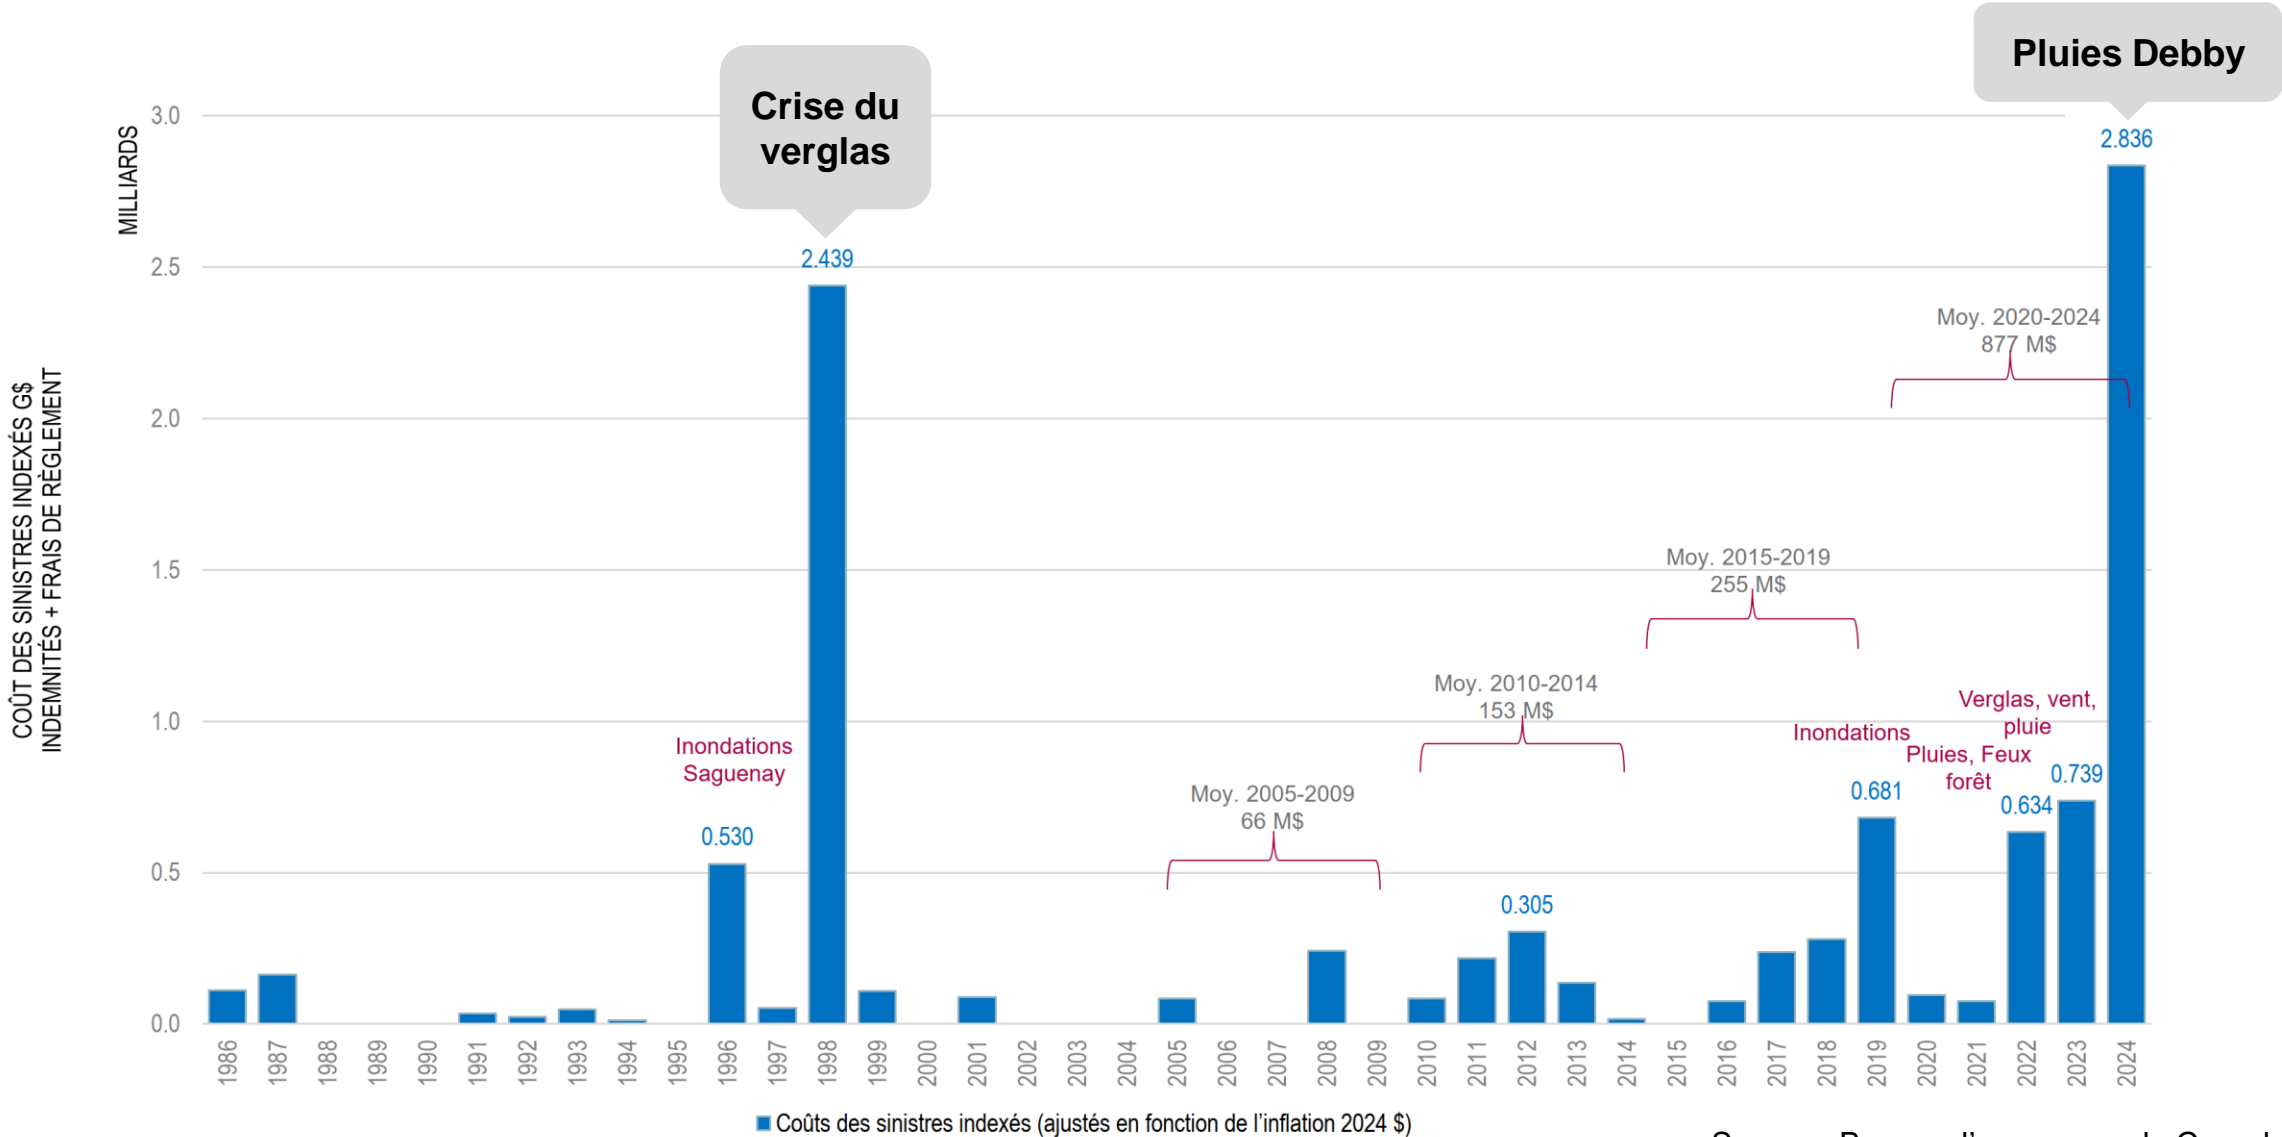
# Évolution des sinistres catastrophiques assurés (G\$) au Québec 1986-2024 (indexé)

Source : Bureau d'assurance du Canada

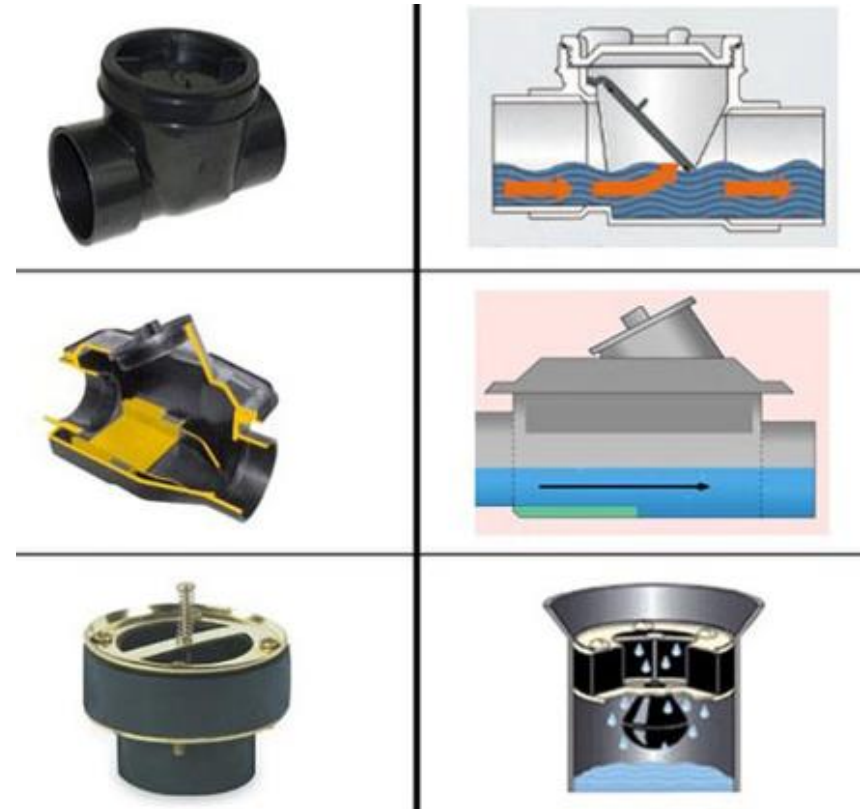
## Inspection et analyse des vulnérabilités

- Clapets antiretour (bien les choisir)
- Pompe d'assèchement (conforme au code)
- Sous-sols immunisés / résilients
- Citoyens conscients du risque d'auto-refoulement
