CIDEX ET ROTAFLEX UTILISATION DE GRILLES EN FIBRE DE VERRE POUR LE RENFORCEMENT DES ENROBES

INTRODUCTION : LA FIBRE DE VERRE

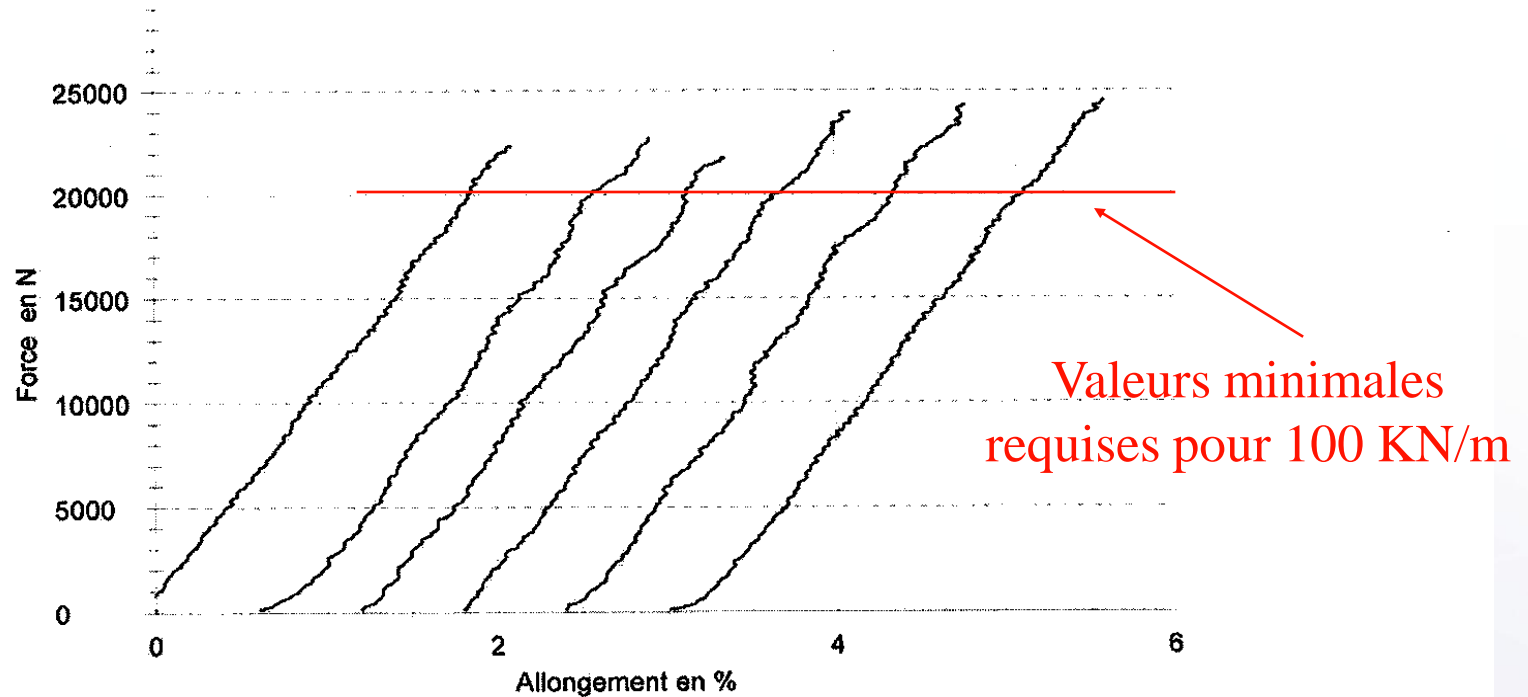
Essai de traction au dynamomètre

Force en N/200 mm

Sur grille de fibre de verre enduite Cidex 100

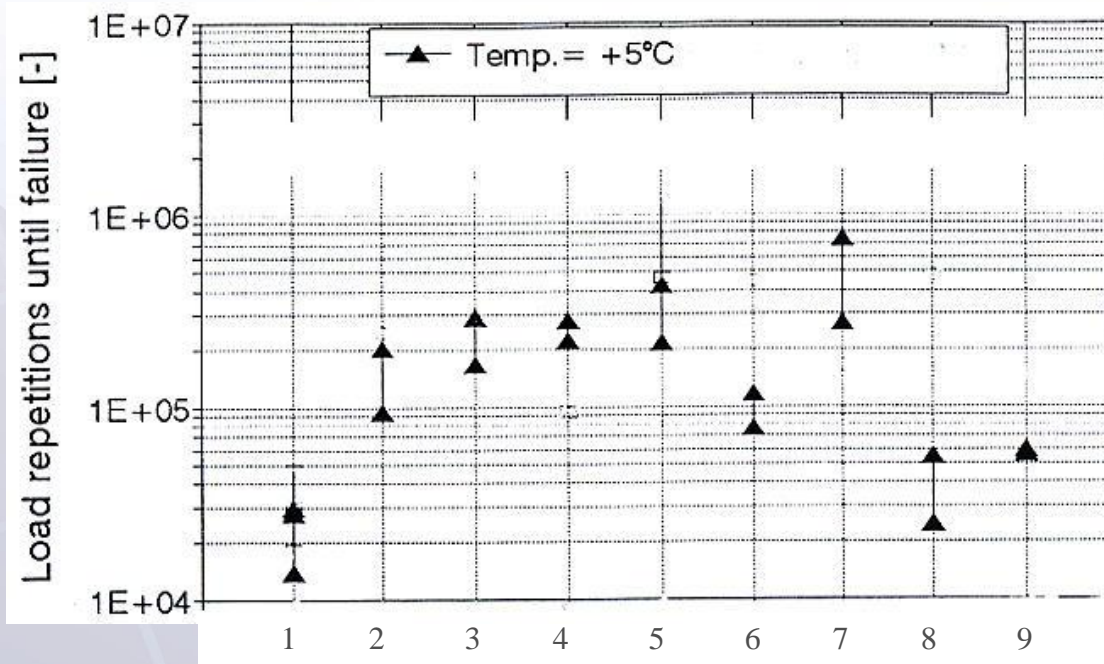
RESULTAT : ralentissement de la remontée des fissures

- 1 Témoin
- 2
- 3
- 4 Grilles fibre de verre
- 5
- 6
- 7
- 8 Grille polyester et polypropylène
- 9
