GESTION DES ACTIFS CONDUITES D'AQUEDUC

**Service de l'eau
Direction de l'eau potable
Ville de Montréal**

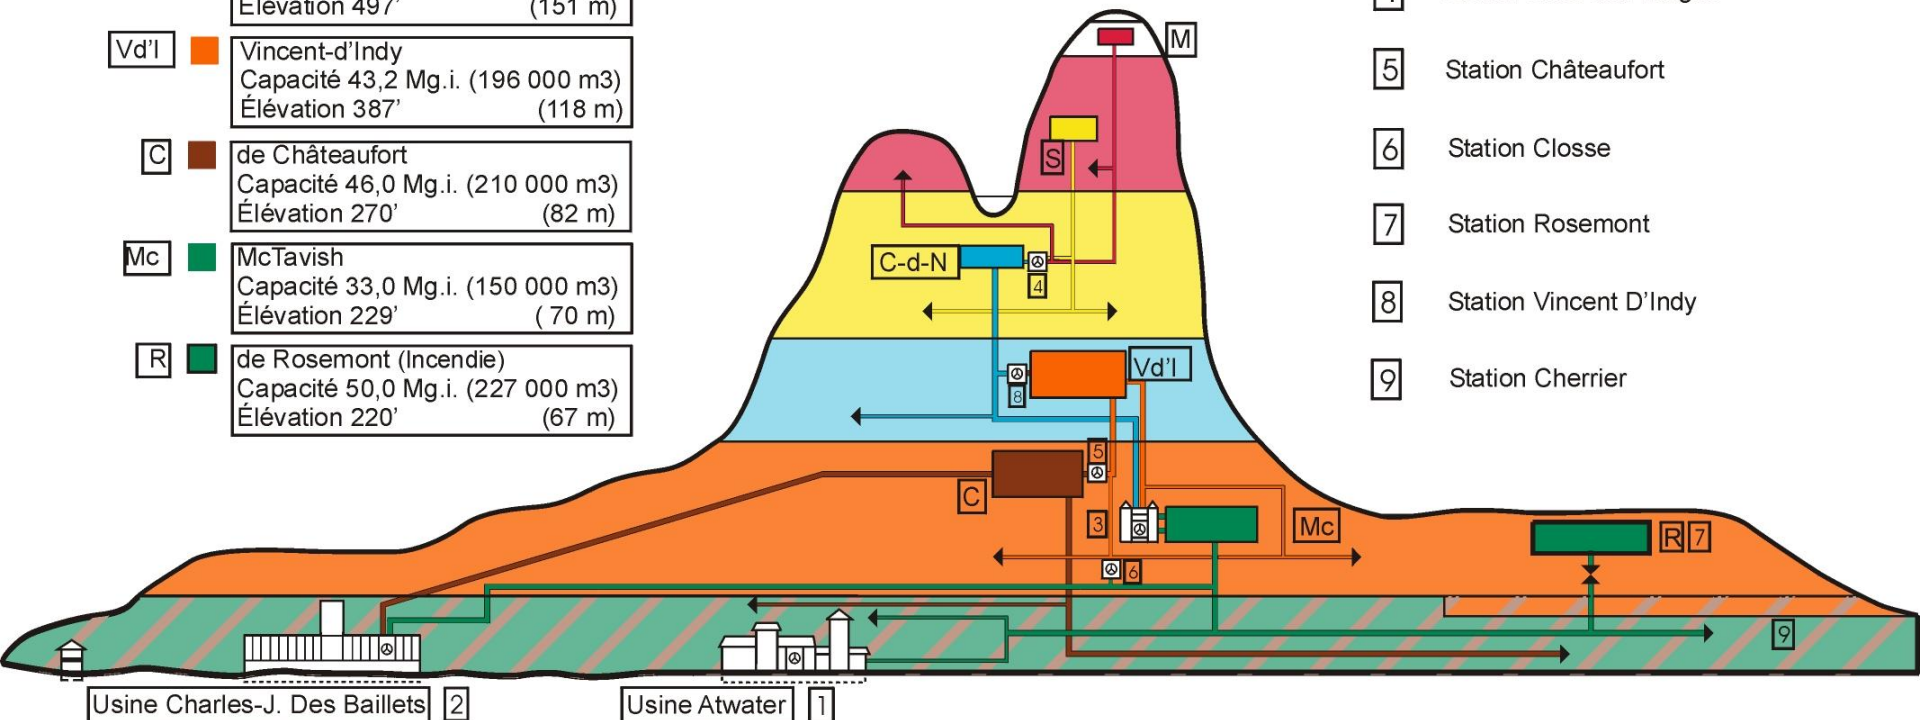
Zones de distribution

Réservoirs :

M de la Montagne
Capacité 0,2 Mg.i. (900 m3)
Élévation 749' (228 m)

S du Sommet
Capacité 3,0 Mg.i. (14 000 m3)
Élévation 657' (200 m)

C-d-N de Côte-des-Neiges
Capacité 7,1 Mg.i. (32 000 m3)
Élévation 497' (151 m)

Vd'I Vincent-d'Indy
Capacité 43,2 Mg.i. (196 000 m3)
Élévation 387' (118 m)

C de Châteaufort
Capacité 46,0 Mg.i. (210 000 m3)
Élévation 270' (82 m)

Mc McTavish
Capacité 33,0 Mg.i. (150 000 m3)
Élévation 229' (70 m)

R de Rosemont (Incendie)
Capacité 50,0 Mg.i. (227 000 m3)
Élévation 220' (67 m)

⊕ Stations de pompage

Usine Charles-J. Des Baillets **2**

Usine Atwater **1**

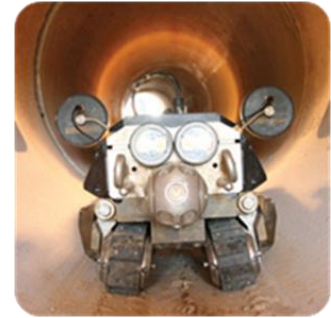
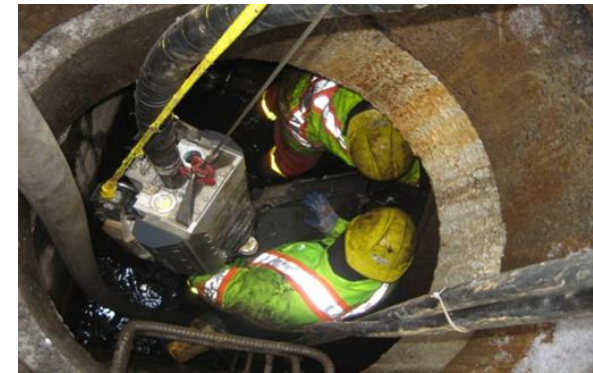
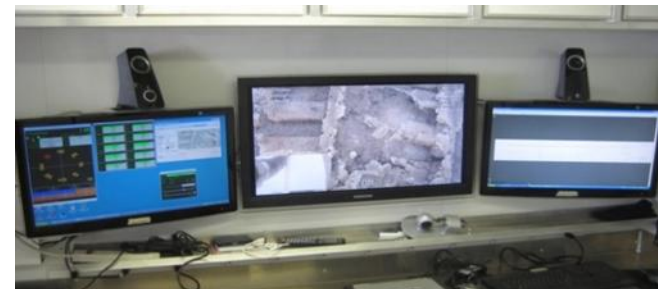
Courtoisie Pure Technologies

- Inspection électromagnétique
- Détection de fuites technique non-intrusive
- Détection de fuites technique intrusive
- Inspection visuelle interne et externe
- Surveillance acoustique (fibre optique)

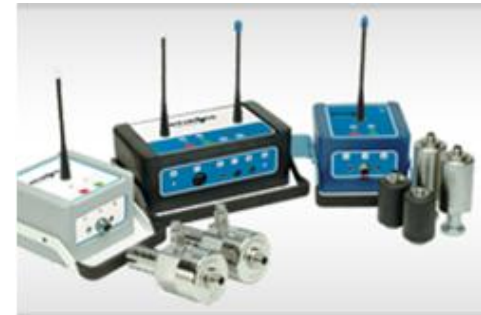
Hydrophones stationnaires et corrélateurs: Echologics

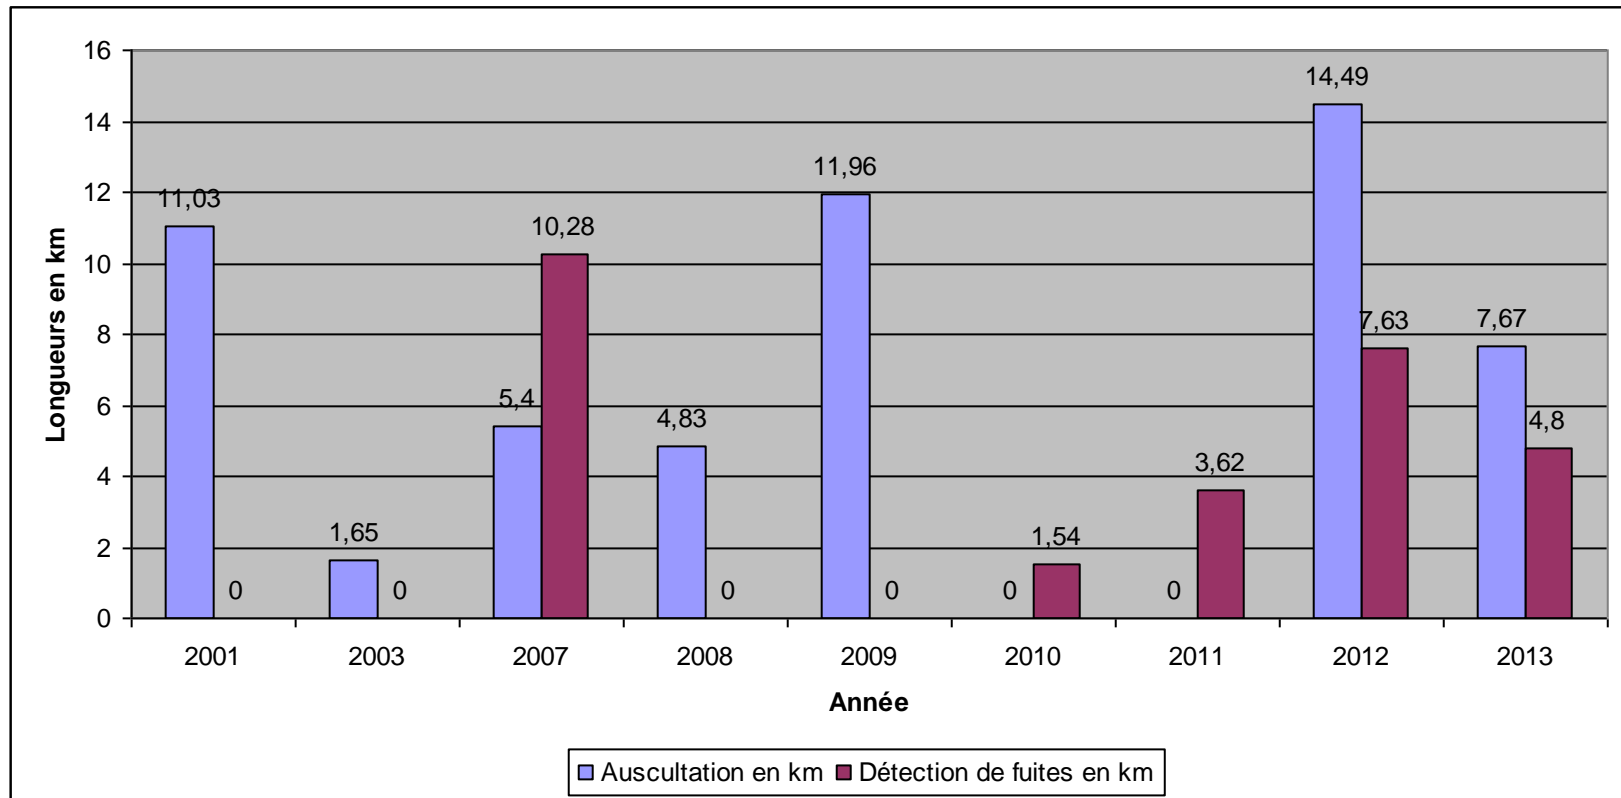
Détection de fuites et auscultation réalisées

+ 130 chambres de vanne inspectées

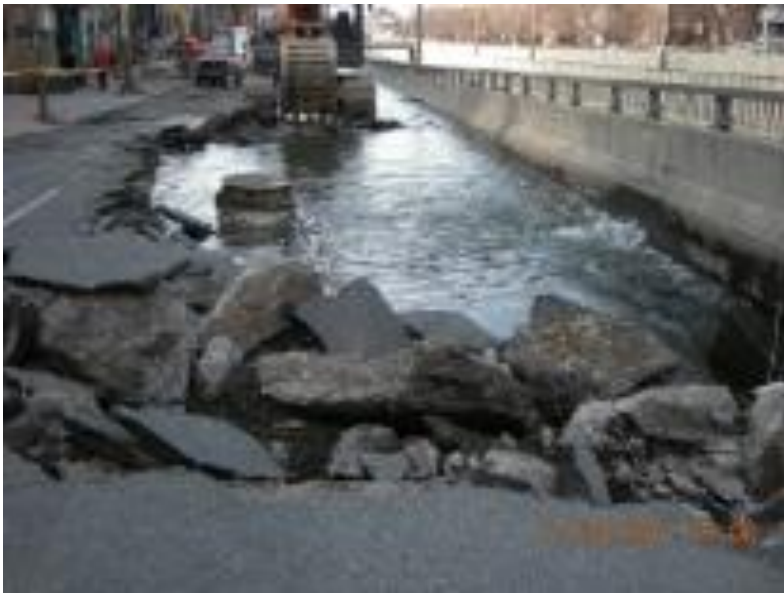
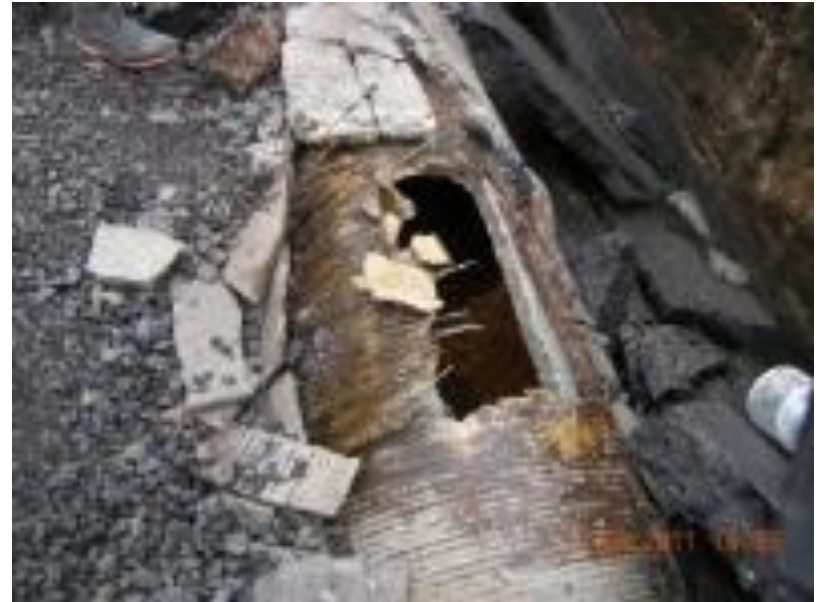
Boulevard Décarie en Avril 2011

Coûts: bris d'une conduite de 900 mm
