# RÉSEAUX D'ÉGOUTS

## PATHOLOGIES, DIAGNOSTICS ET INTERVENTIONS

FÉVRIER 2012

*Affaires municipales,  
Régions et Occupation  
du territoire*

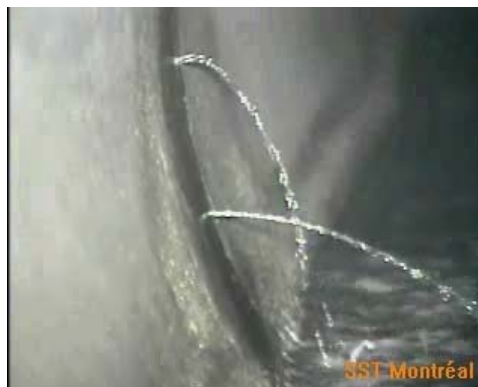
Figure 3 – Exemple d'une infiltration à travers un joint non étanche

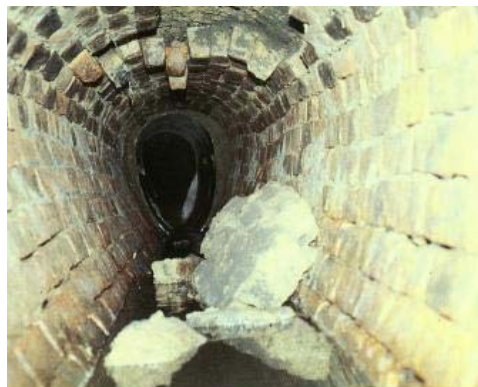
Les obstructions sont des objets ou des matériaux qui sont dans la conduite et qui limitent la circulation de l'eau en diminuant l'espace disponible; les structures comme les réducteurs ne font pas partie des obstructions. Les obstructions sont, par exemple, des dépôts durs (dépôts de longue date durcis), des objets intrusifs, des incrustations (calcaire) ou encore des objets véhiculés par les eaux (dépôts ou objets).

Figure 7 – Exemple d'obstruction

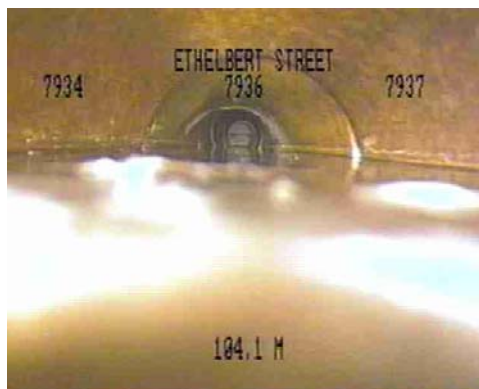
Les bas-fonds sont détectables, soit lors d'une inspection télévisée conventionnelle ou lorsqu'ils sont la cause de refoulements d'égouts. Lorsque le niveau d'eau augmente soudainement et ponctuellement sur une courte distance, il est fort probable qu'on se trouve devant un bas-fond. Les figures suivantes illustrent le phénomène.

Figure 9 – Exemple d'un bas-fond

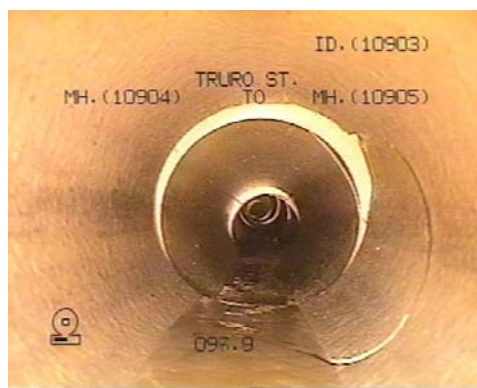
Les fissures sont des lignes visibles sur la surface de la conduite, autres que les fissures de retrait qui peuvent être présentes dans les conduites de béton. Les fractures sont des fissures visiblement « ouvertes ».

Figure 13 – Exemple d'une fissure circulaire

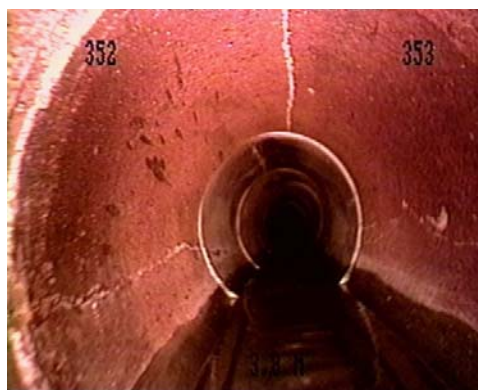
Les fissures/fractures longitudinales sont les fissures qui se produisent surtout dans les conduites rigides. Dans la plupart des cas, elles se retrouvent aux quatre quarts de la conduite circulaire; dans ce cas, elles sont nommées « fissures en croix »; les fissures à 12 h et à 6 h sont ouvertes à l'intérieur, ce sont des fractures (zones de tension) et les fissures à 3 h et à 9 h sont fermées à l'intérieur (zones de compression). Lorsque l'on aperçoit des fissures à 3 h et à 9 h, c'est

Figure 14 – Fissures longitudinales à 12 h, 3 h et 9 h

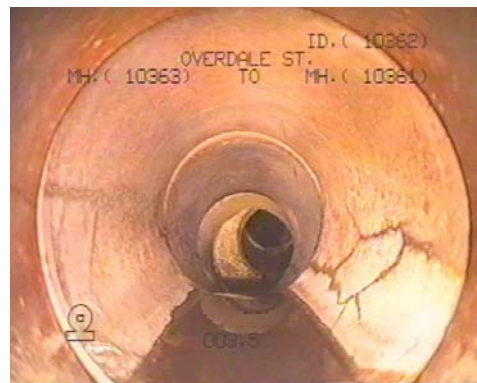
Elles se produisent lorsqu'il y a simultanément des charges verticales et un support inégal à la conduite, à partir de charges ponctuelles (ex. : roches dans le remblai) ou encore de la coïncidence de la fissuration avec des chemins de faiblesse dans la conduite.

Figure 18 – Exemple de fissures multiples de 3 h à 5 h

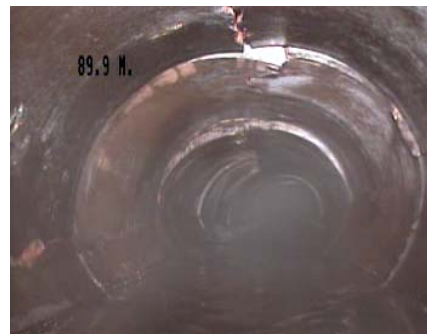
Une déformation de conduite se produit lorsque la conduite est fissurée et que le sol sur les côtés n'offre plus de support. La probabilité d'un effondrement final est élevée lorsque la déformation est supérieure à 10 %. Cette étape finale peut arriver rapidement en réponse à une influence extérieure (surcharge en surface, surcharge hydraulique, excavation à proximité).

Figure 21 – Exemple d'une conduite déformée

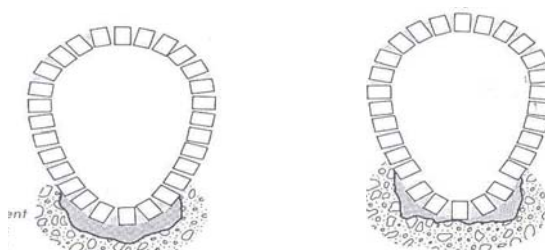
Il y a perte de mortier de part et d'autre du radier (4 h et 7 h) et des fissures/fractures sont visibles. Il peut arriver que le sol ou des vides soient visibles. Lorsqu'on arrive à la dernière phase d'aggravation de ce défaut, il peut y avoir une déformation des parois latérales de la conduite. Les figures qui suivent illustrent le mécanisme qui mène à l'affaissement du radier.

Figure 24 – Chute du radier<sup>11</sup>

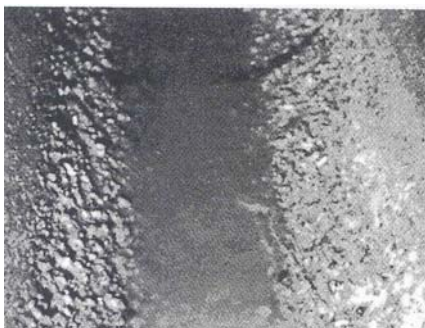
Les égouts unitaires transportent, en plus de la matière organique, des particules grossières comme les sables fins à grossiers et de petites pierres qui peuvent causer de l'abrasion. Les conduites de PVC et de grès présentent une bonne résistance aux agents chimiques et résistent mieux à l'abrasion que celles en béton.

Figure 26 – Exemple d'abrasion du radier d'une conduite  
(Source Stein, D., 2001)

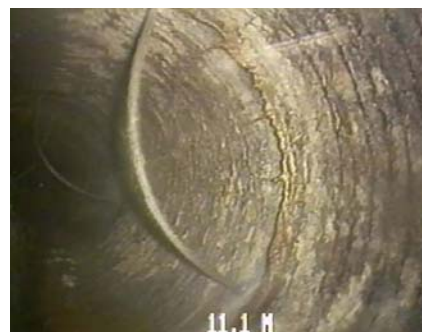
Figure 27 – Exemple de corrosion par une attaque au  $H_2S$

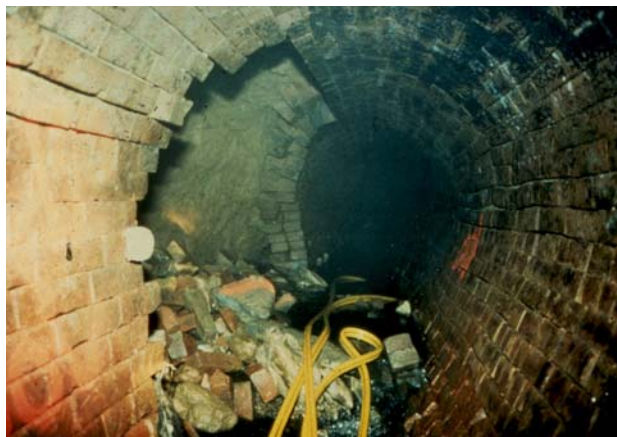
Lorsqu'il y a un trou dans une conduite, que ce soit des sections de briques manquantes ou un morceau de tuyau préfabriqué qui est disparu, il n'y a plus de « retenue » ou de support pour le sol encaissant. Ce sol peut alors se déplacer et pénétrer dans la conduite. Il y a création d'un vide autour de la conduite. Ce vide entraîne un relâchement du sol et éventuellement le lessivage, s'il y a circulation d'eau. Dans le cas des égouts situés à proximité des conduites d'eau potable, les fuites d'eau potable peuvent être la source de la création de vides importants.

Figure 28 – Illustration d'un vide important dans le cas d'une conduite en brique

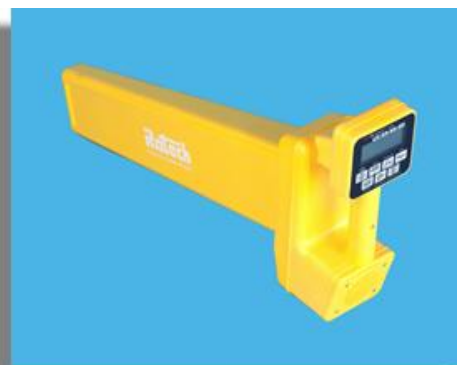
la conduite, peu importe le matériau de fabrication et le diamètre de celle-ci. Pour une conduite fabriquée d'un matériau non conducteur, il est préférable d'insérer une sonde ou un fil traceur à l'intérieur. Il est possible de localiser des conduites jusqu'à une profondeur de quinze mètres.

Figure 30 – Appareil permettant la localisation de conduite

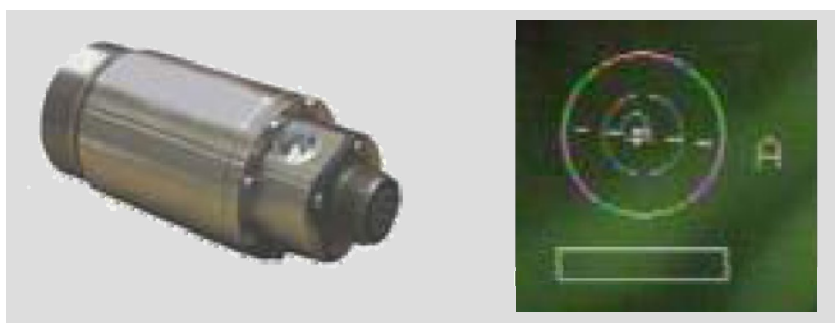
Le profil est généré par des mesures en continu ou point par point entre deux regards, grâce à un capteur d'inclinaison fixé sur la caméra.

Figure 32 – Inclinomètre et image type lors d'un visionnement

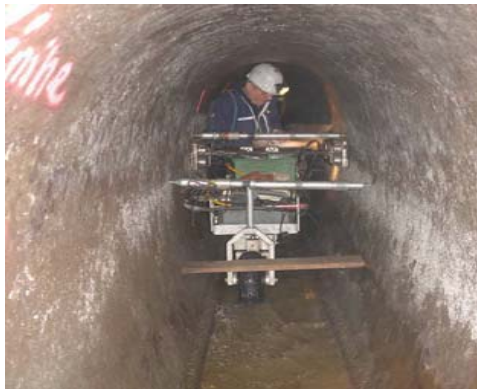
L'essai consiste à imposer une contrainte à une conduite à l'aide d'un dispositif inséré à l'intérieur de cette conduite; cette contrainte consiste en deux forces diamétralement opposées. On mesure ensuite la déformation tridimensionnelle résultante. Cet essai permet d'obtenir des renseignements sur l'état mécanique général de la conduite. Les essais de vérinage effectués dans un ouvrage souterrain permettent d'évaluer la capacité mécanique résiduelle des structures. L'exploitation des essais et leur étalonnage par des sondages et des essais permettent de qualifier la qualité des interfaces sol/structure et la détection de zones de vides à l'extérieur de la conduite.

Figure 36 – Exemple d'une auscultation à l'aide de l'essai de vérinage interne

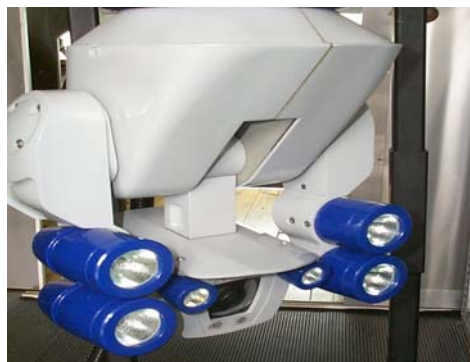
L'inspection réalisée à l'aide de la caméra à téléobjectif permet d'apprécier l'état structural et fonctionnel des sections de conduite d'égout, sans introduction humaine dans les regards et sans dérivation des débits. Cette méthode d'inspection permet de visionner jusqu'à

Figure 37 – Caméra à téléobjectif  
Gracieuseté de Aqua-Data

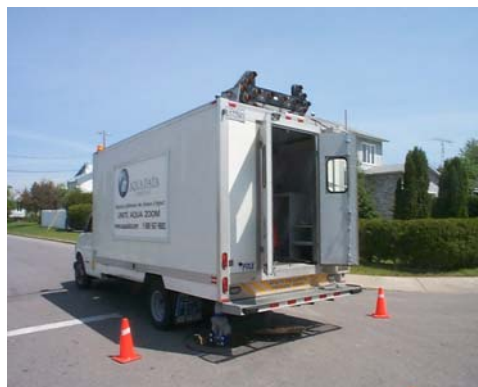
Cette méthode d'inspection consiste à insérer une caméra fixée à un manche télescopique dans un regard d'accès et à positionner l'objectif dans l'axe de la conduite. Le mat télescopique comprend aussi un module d'éclairage puissant, un système de contrôle à distance et un système d'enregistrement de données informatisé. Le camion de service ou poste de travail possède un écran vidéo, un magnétoscope, un appareil de contrôle du mât et des pièces de rechange. Le camion peut aussi servir pour protéger la zone des travaux.

Figure 38 – Camion d'inspection par caméra à téléobjectif  
Gracieuseté de Aqua-Data

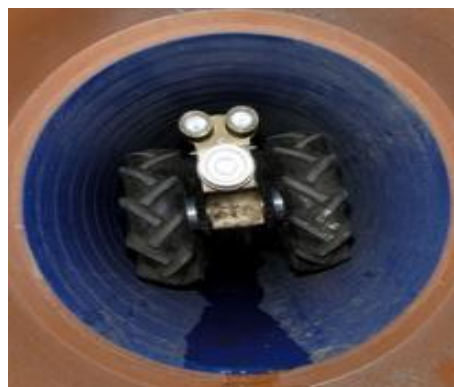
Figure 41 – Caméra d'inspection à l'intérieur d'une conduite  
Gracieuseté de Cues

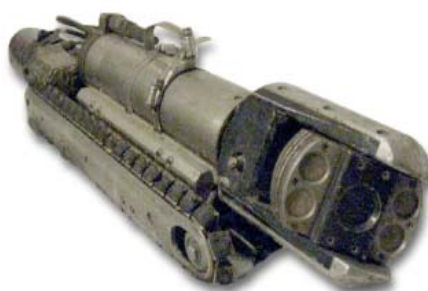
Figure 42 – Caméra d'inspection télévisée à tête rotative  
Gracieuseté M.S.C. Réhabilitation inc.

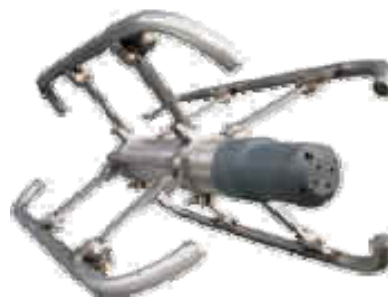
Figure 44 – Sonar seul

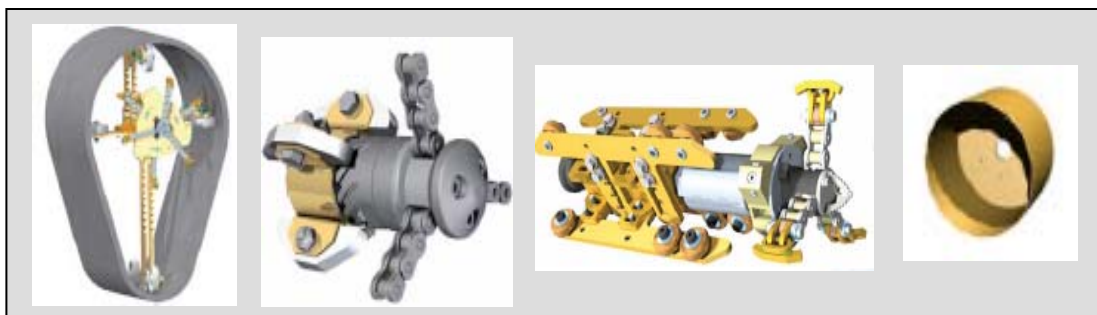
Figure 48 – Exemples d’outils pour aléser les obstructions dans une conduite

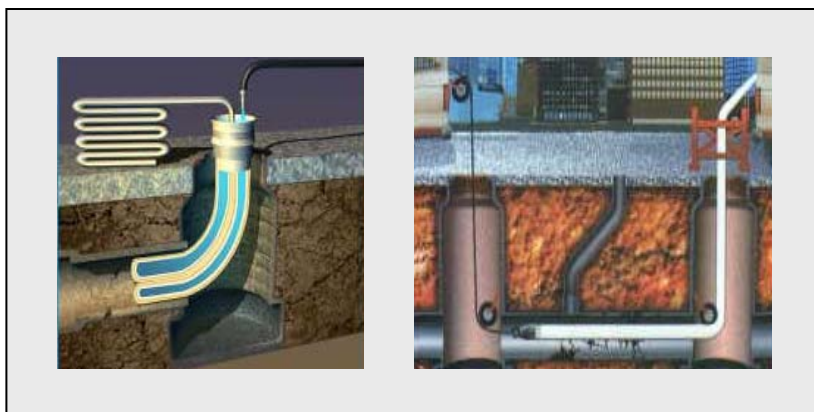
Figure 49 – Illustrations de la technique de chemisage

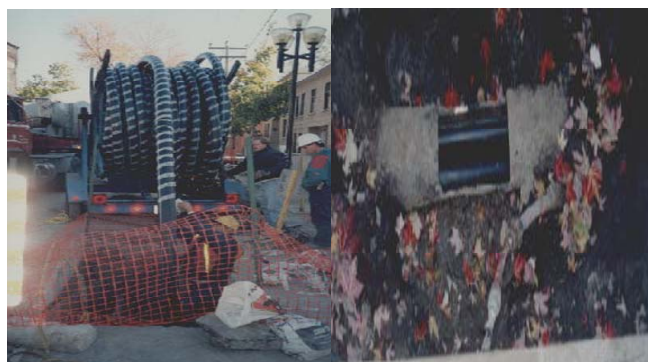
Figure 51 – Exemple de tubage déformé

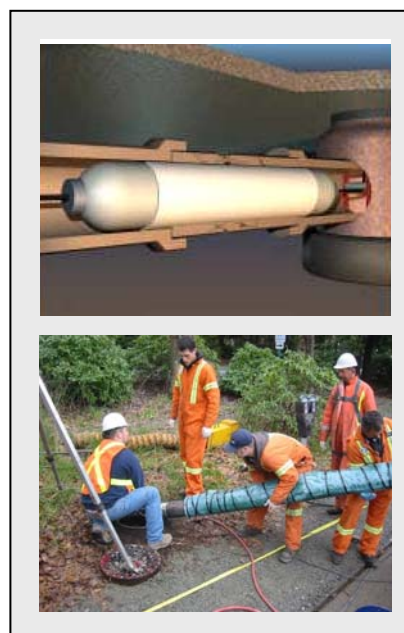
Figure 56 – Exemple de chemisage ponctuel

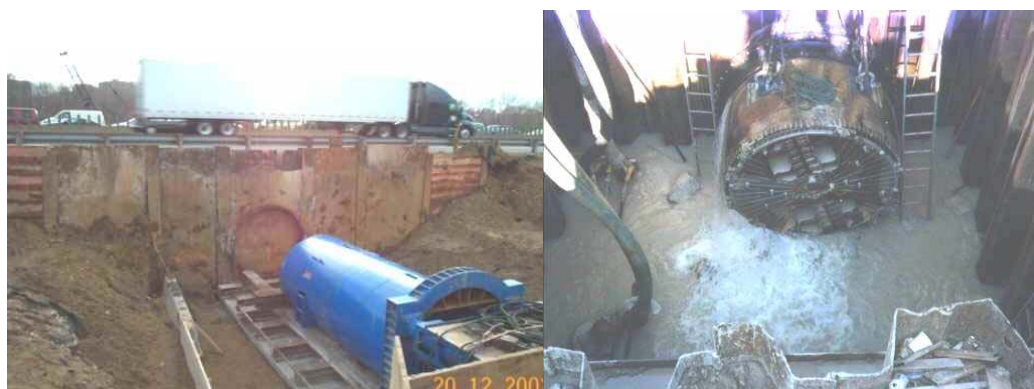
Figure 59 – Photos d'un microtunnelier<sup>20</sup>

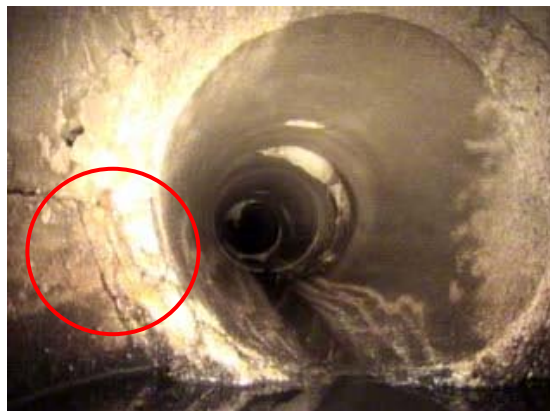
Figure 61 – (Photo 1) Armature visible de 8 h à 9 h

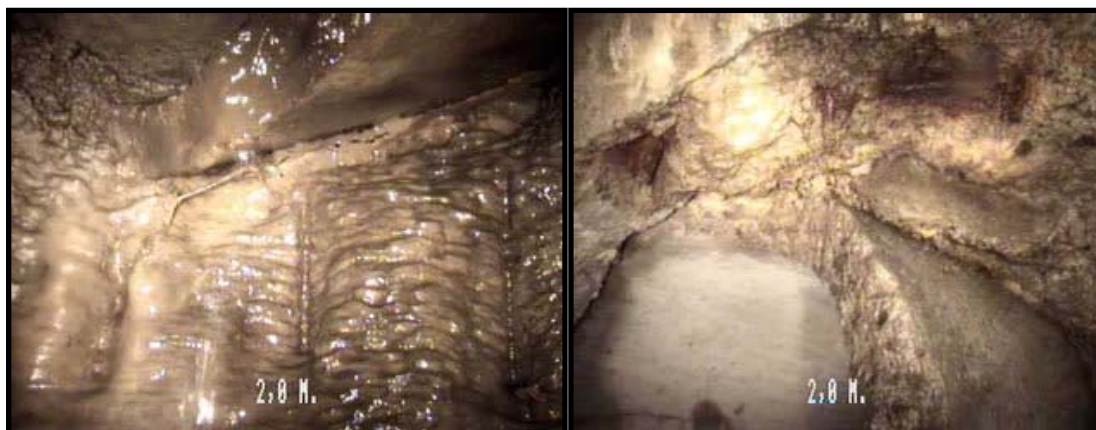
Figure 62 – (Photo 2) - Raccordement à la masse déféctueux et pénétrant / Dépôts attachés - incrustation / Armature visible / Suintement

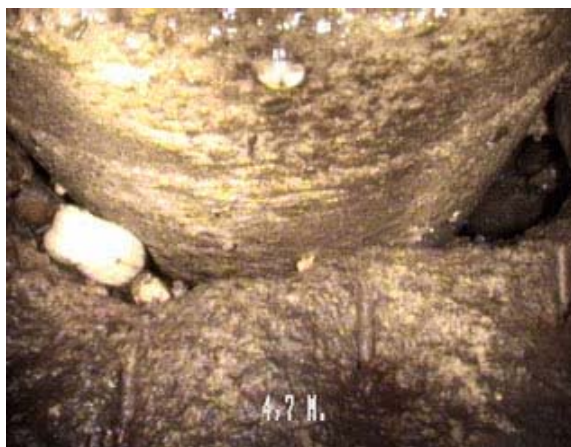
Figure 64 – (Photo 4) Raccordement à la masse déféctueux et pénétrant - Armature apparente

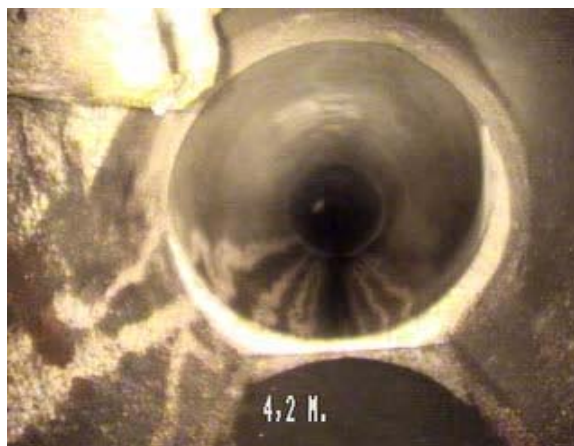
Figure 65 – (Photo 5) Joint décalé moyen

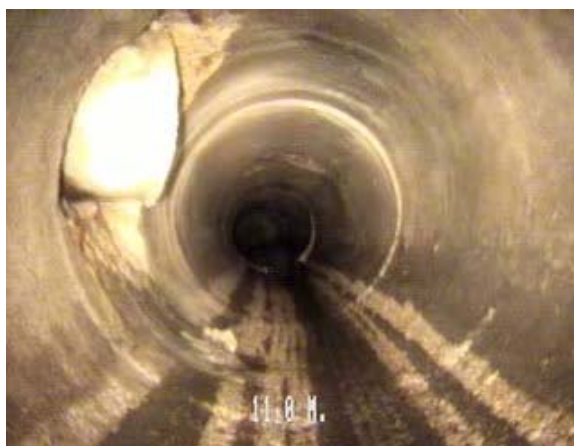
Figure 66 – (Photo 6) - Raccordement pénétrant avec armature visible sous le radier

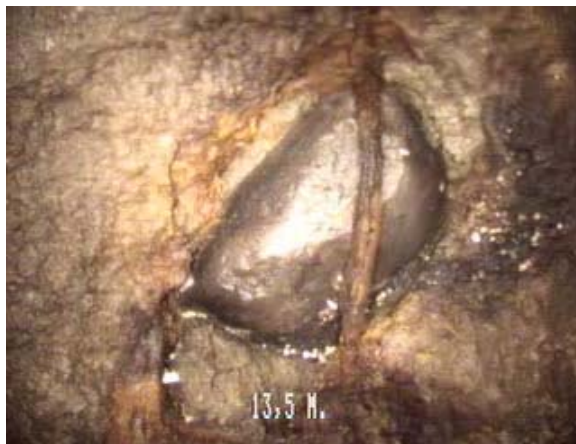
Figure 67 – (Photo 7) Éclat de surface avec armature visible

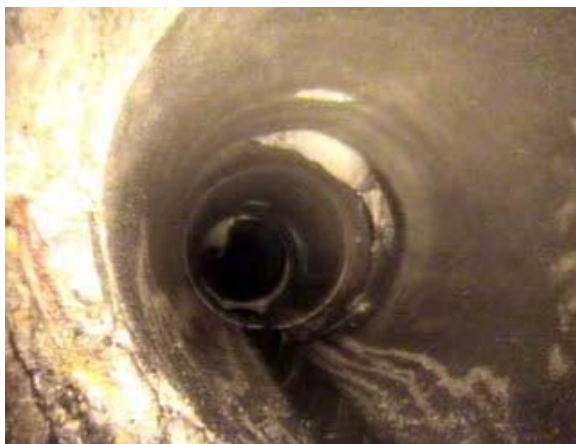
Figure 68 – (Photo 8) Joint décalé moyen

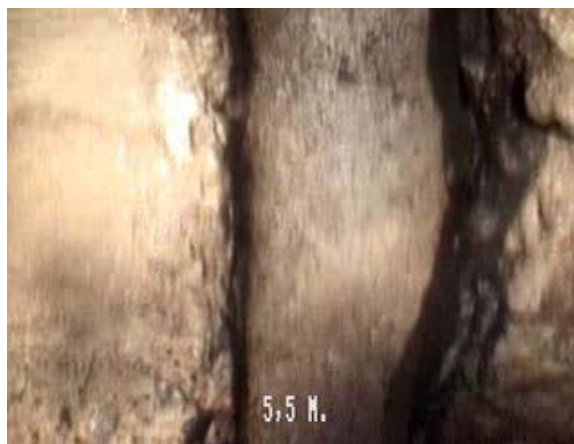
Figure 69 – (Photo 1) Trou au joint

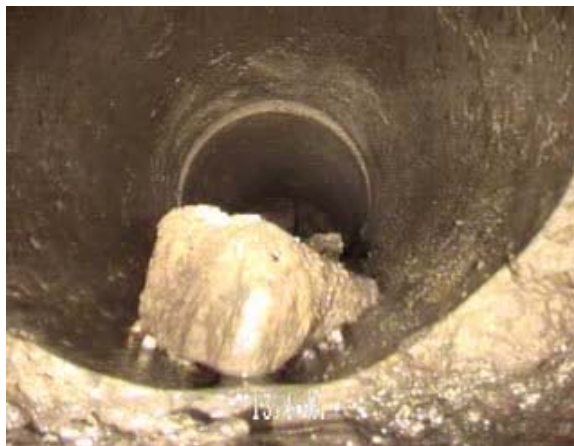
Figure 71 – (Photo 3) Raccordement obstrué

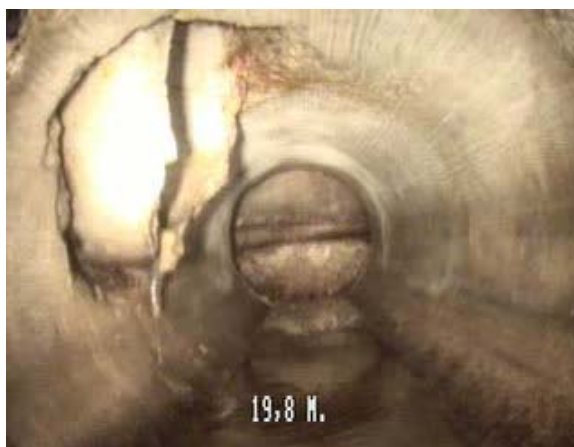
Figure 72 – (Photo 4) Raccordement pénétrant et défectueux
