MANUEL D'IDENTIFICATION DES DÉGRADATIONS DES CHAUSSEES FLEXIBLES

MANUEL D'IDENTIFICATION DES DÉGRADATIONS DES CHAUSSÉES FLEXIBLES

INTRODUCTION	4
1. DÉFINITIONS	5
1.1 Éléments des fiches descriptives	5
· Description	5
· Causes probables	5
· Niveau de sévérité	5
· Mesure de l'étendue	5
1.2 Bandes d'auscultation par voie pour les relevés de fissuration	6
2. Dégradations	8
2.1 Fissuration	8
· Fissures transversales	8
· Fissures en piste de roues	10
· Fissures longitudinales (hors piste de roues)	12
· Fissures de gel	14
· Fissures en carrelage	16
· Fissures en rive	18
2.2 Déformations de la surface	20
· Ornière à faible rayon	20
· Ornière à grand rayon	22
· Affaissement	24
· Soulèvement différentiel	26
· Désordre du profil	28
2.3 Défauts de l'enrobé et perte du revêtement	30
· Désenrobage et arrachement	30
· Ressuage	32
· Pelade	34
· Nid-de-poule	36

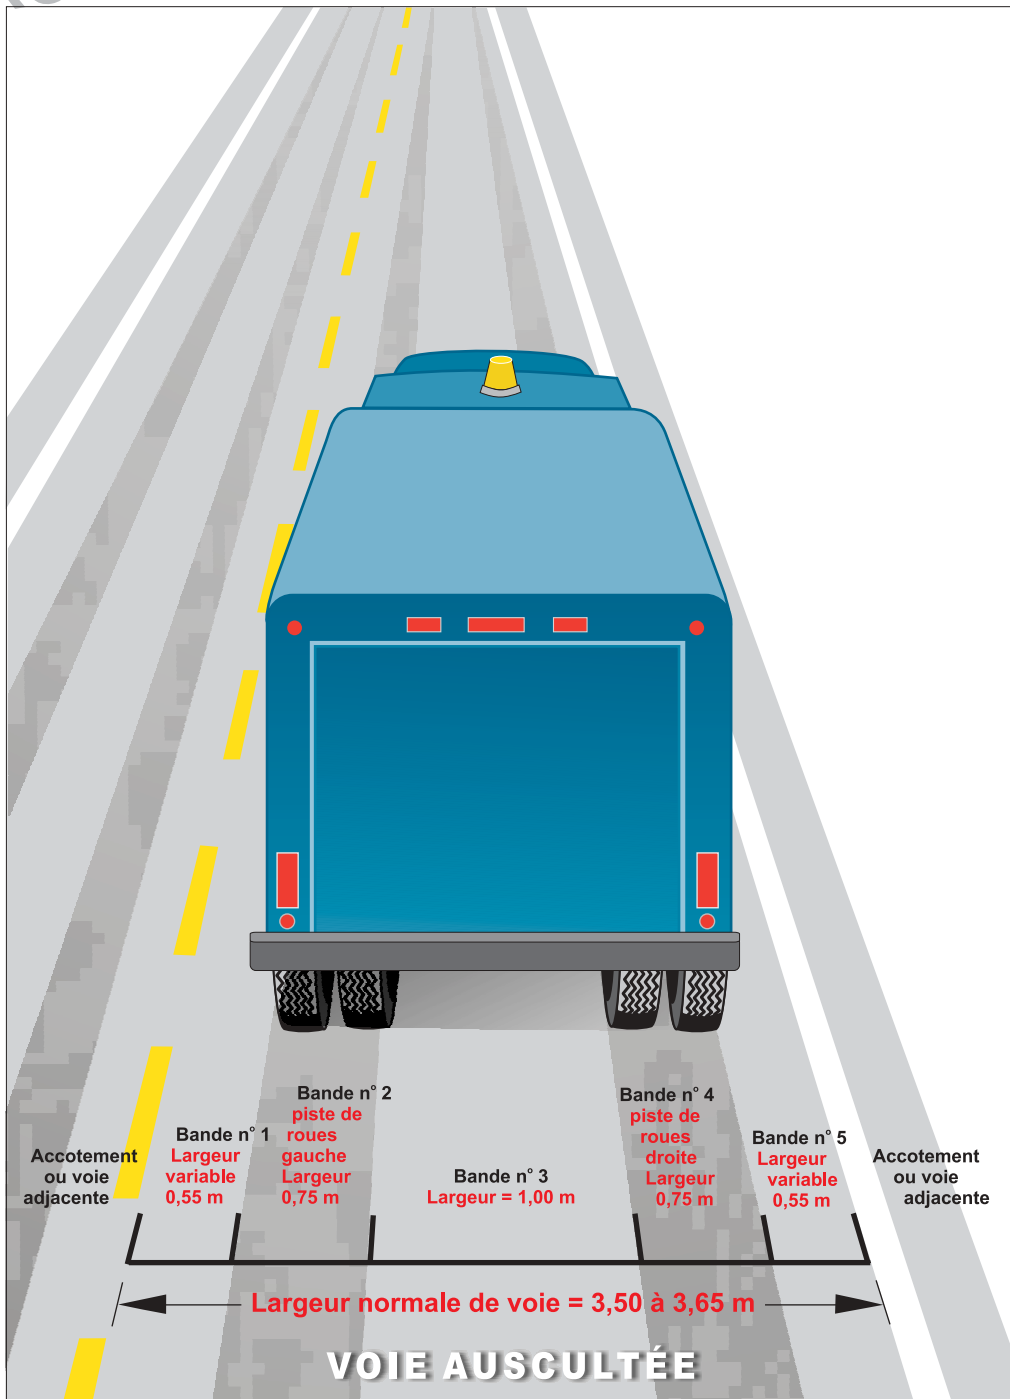
Figure 1-1
Détails des bandes d'auscultation pour la fissuration

Sur cette base, un taux de fissuration pour chaque bande peut être établi à partir des fissures détectées en longueur et en largeur. Les fissures en piste de roues sont principalement associées aux sollicitations du trafic et aux dégradations par fatigue alors que les fissures dans les autres bandes sont attribuables à des causes plus variées, comme le gel et le vieillissement, ou à des défauts de construction.

Rupture du revêtement parallèle à la direction de la route et située dans les pistes de roues, soit dans les bandes numéros 2 et 4 (voir figure 1-1).

Rupture du revêtement relativement parallèle à la direction de la route, excluant les fissures de gel, en dehors des pistes de roues, soit dans les bandes numéros 1, 3 et 5 (voir figure 1-1).

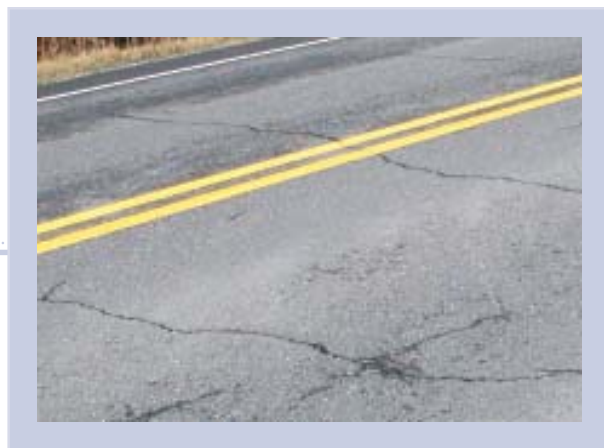
Faible : Fissures simples et intermittentes dont les ouvertures sont inférieures à 5 mm. Les bords sont en général francs et bien définis. Les fissures avec scellement en place en bonne condition sont incluses dans ce niveau de sévérité ou elles peuvent aussi être comptabilisées à part selon l'usage qui sera fait de l'information.

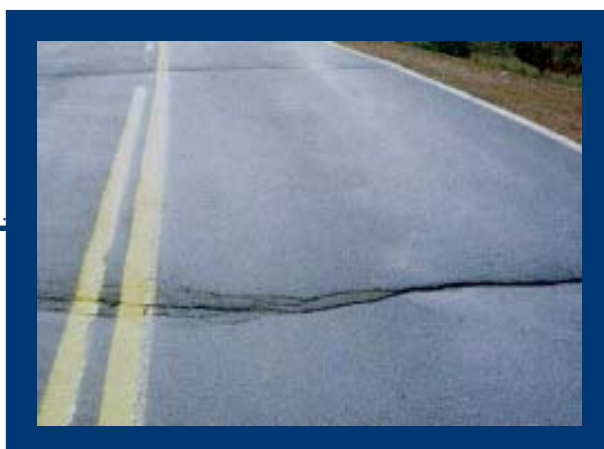
Majeur : Fissures simples ou fissures multiples le long d'une fissure principale, celle-ci étant ouverte de plus de 20 mm. Les bords sont souvent érodés et il y a affaissement ou soulèvement au gel au voisinage de la fissure. Le confort au roulement est diminué par les déformations de surface.

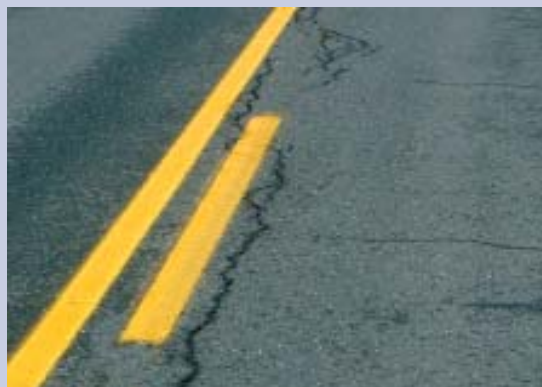
Faible : Fissures simples et intermittentes dont les ouvertures sont inférieures à 5 mm. Les bords sont en général francs et bien définis. Les fissures avec scellement en place en bonne condition sont incluses dans ce niveau de sévérité ou elles peuvent aussi être comptabilisées à part selon l'usage qui sera fait de l'information.

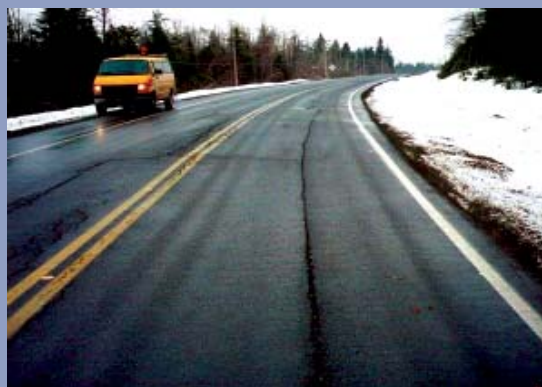
Moyen : Fissures simples ou fissures multiples le long d'une fissure principale, celle-ci étant ouverte de 5 à 20 mm. Les bords sont parfois érodés et un peu affaissés.

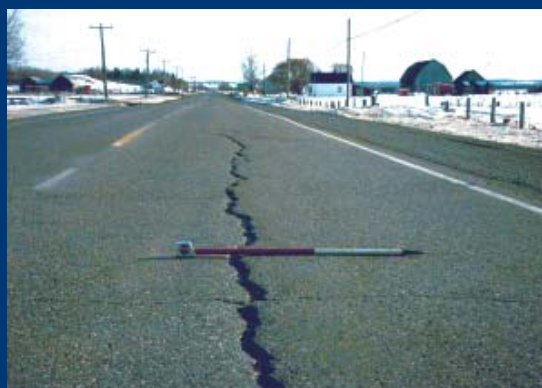
Majeur : Fissures simples ou fissures multiples le long d'une fissure principale, celle-ci étant ouverte de plus de 20 mm. Les bords sont souvent érodés et il y a affaissement ou soulèvement au gel au voisinage de la fissure.

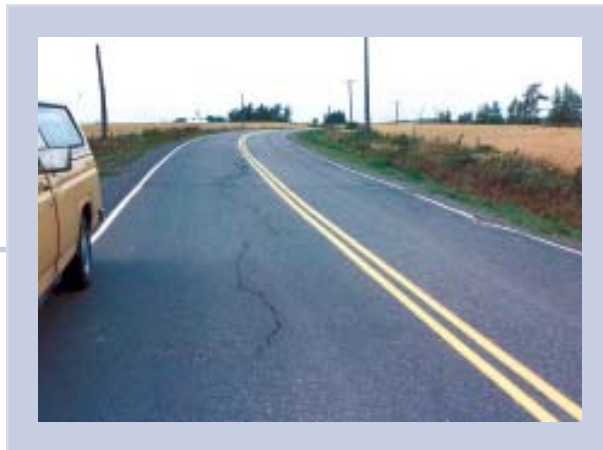
Faible : Fissures simples et intermittentes dont les ouvertures sont inférieures à 10mm. Les bords sont en général francs et bien définis. Les fissures avec scellement en place en bonne condition sont incluses dans ce niveau de sévérité ou elles peuvent aussi être comptabilisées à part selon l'usage qui sera fait de l'information.

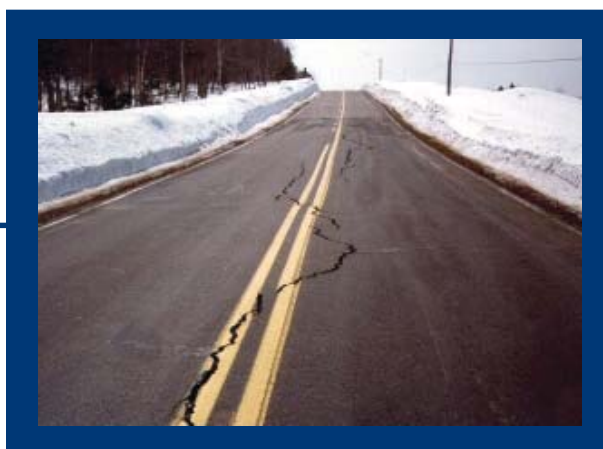
Majeur : Fissures généralement simples ou fissures multiples le long d'une fissure principale, celle-ci étant ouverte de plus de 25 mm. Les bords sont souvent érodés et il y a affaissement ou soulèvement au gel au voisinage de la fissure. Le confort au roulement est diminué par les déformations de surface.

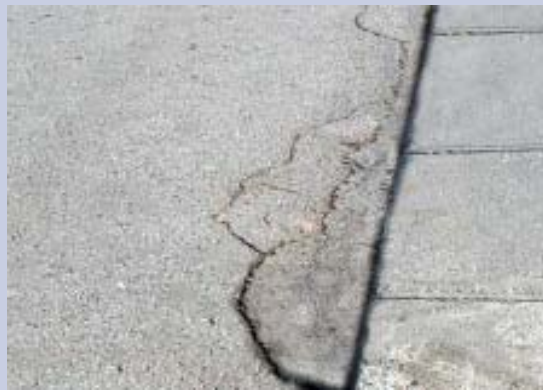
Faible : Fissures simples et intermittentes dont les ouvertures sont inférieures à 5 mm. Les bords sont en général francs et bien définis. Les fissures avec scellement en place en bonne condition sont incluses dans ce niveau de sévérité ou elles peuvent aussi être comptabilisées à part selon l'usage qui sera fait de l'information.

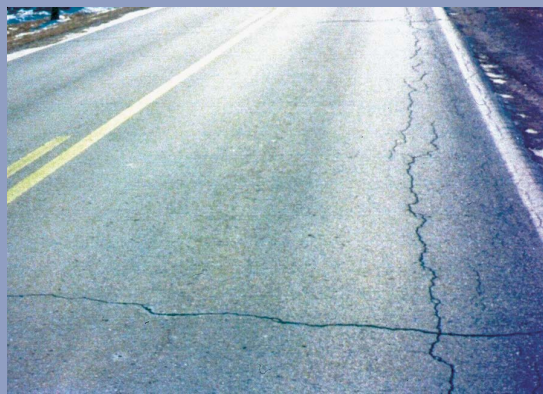
Moyen : Fissures simples ou fissures multiples le long d'une fissure principale, celle-ci étant ouverte de 5 à 20 mm. Les bords sont parfois érodés et un peu affaissés.

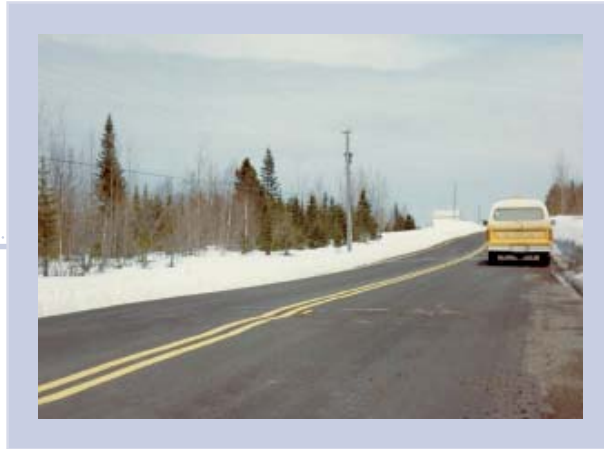
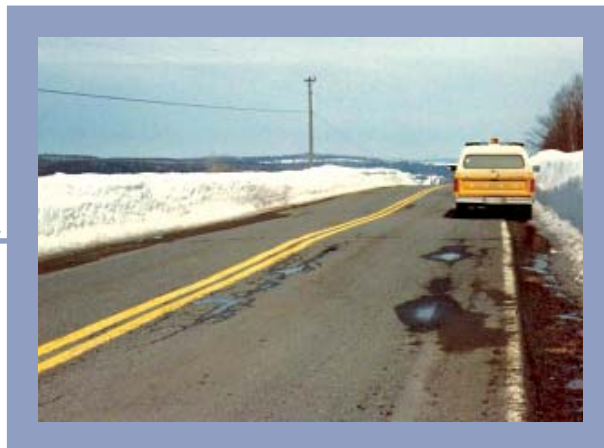
Soulèvement différentiel

- Infrastructure gélive, phénomène hivernal récurrent.
- Matériaux sensibles à l'humidité, phénomène permanent.
- Nappe phréatique élevée et présence d'eau aux abords de la chaussée.
- Hétérogénéité des matériaux ou transition inadéquate dans la chaussée.
- Conduites souterraines à faible profondeur (milieu urbain).

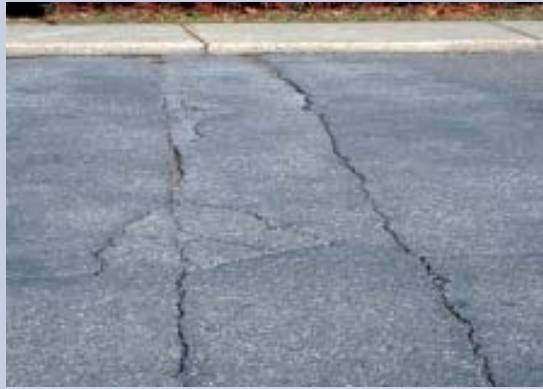
Faible : Dénivellation inférieure à 20 mm et/ou fissure simple dont l'ouverture est inférieure à 5 mm et dont les bords sont en général francs et bien définis. Coupes ou tranchées en bonne condition.

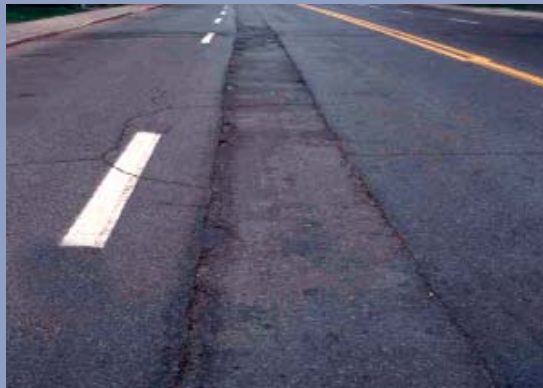
Moyen : Dénivellation de 20 à 40 mm et/ou fissure simple ou fissures multiples le long d'une fissure principale, celle-ci étant ouverte de 5 à 20 mm. Les bords sont parfois érodés et un peu affaissés.

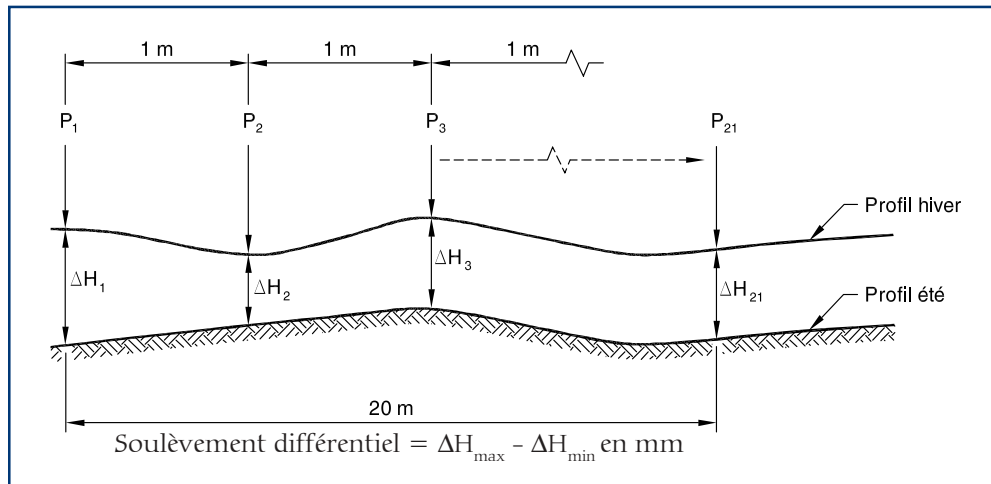
Pour chaque segment successif de 20 m et dans chaque sentier de roue, on détermine d'abord la valeur du soulèvement de chacun des points à l'aide des élévations estivales et hivernales d'une série de points espacés d'un mètre. Par sentier de roue on retient ensuite l'écart maximal et l'écart minimal entre les élévations estivales et hivernales de chacun de ces points. Le soulèvement différentiel est égal à la différence entre l'écart maximal et l'écart minimal. La hauteur du soulèvement différentiel est exprimée en millimètres.

Figure 3-6
Soulèvements différentiels
