Auscultation de conduites maitresses d'eau Expériences québécoises

AGENDA

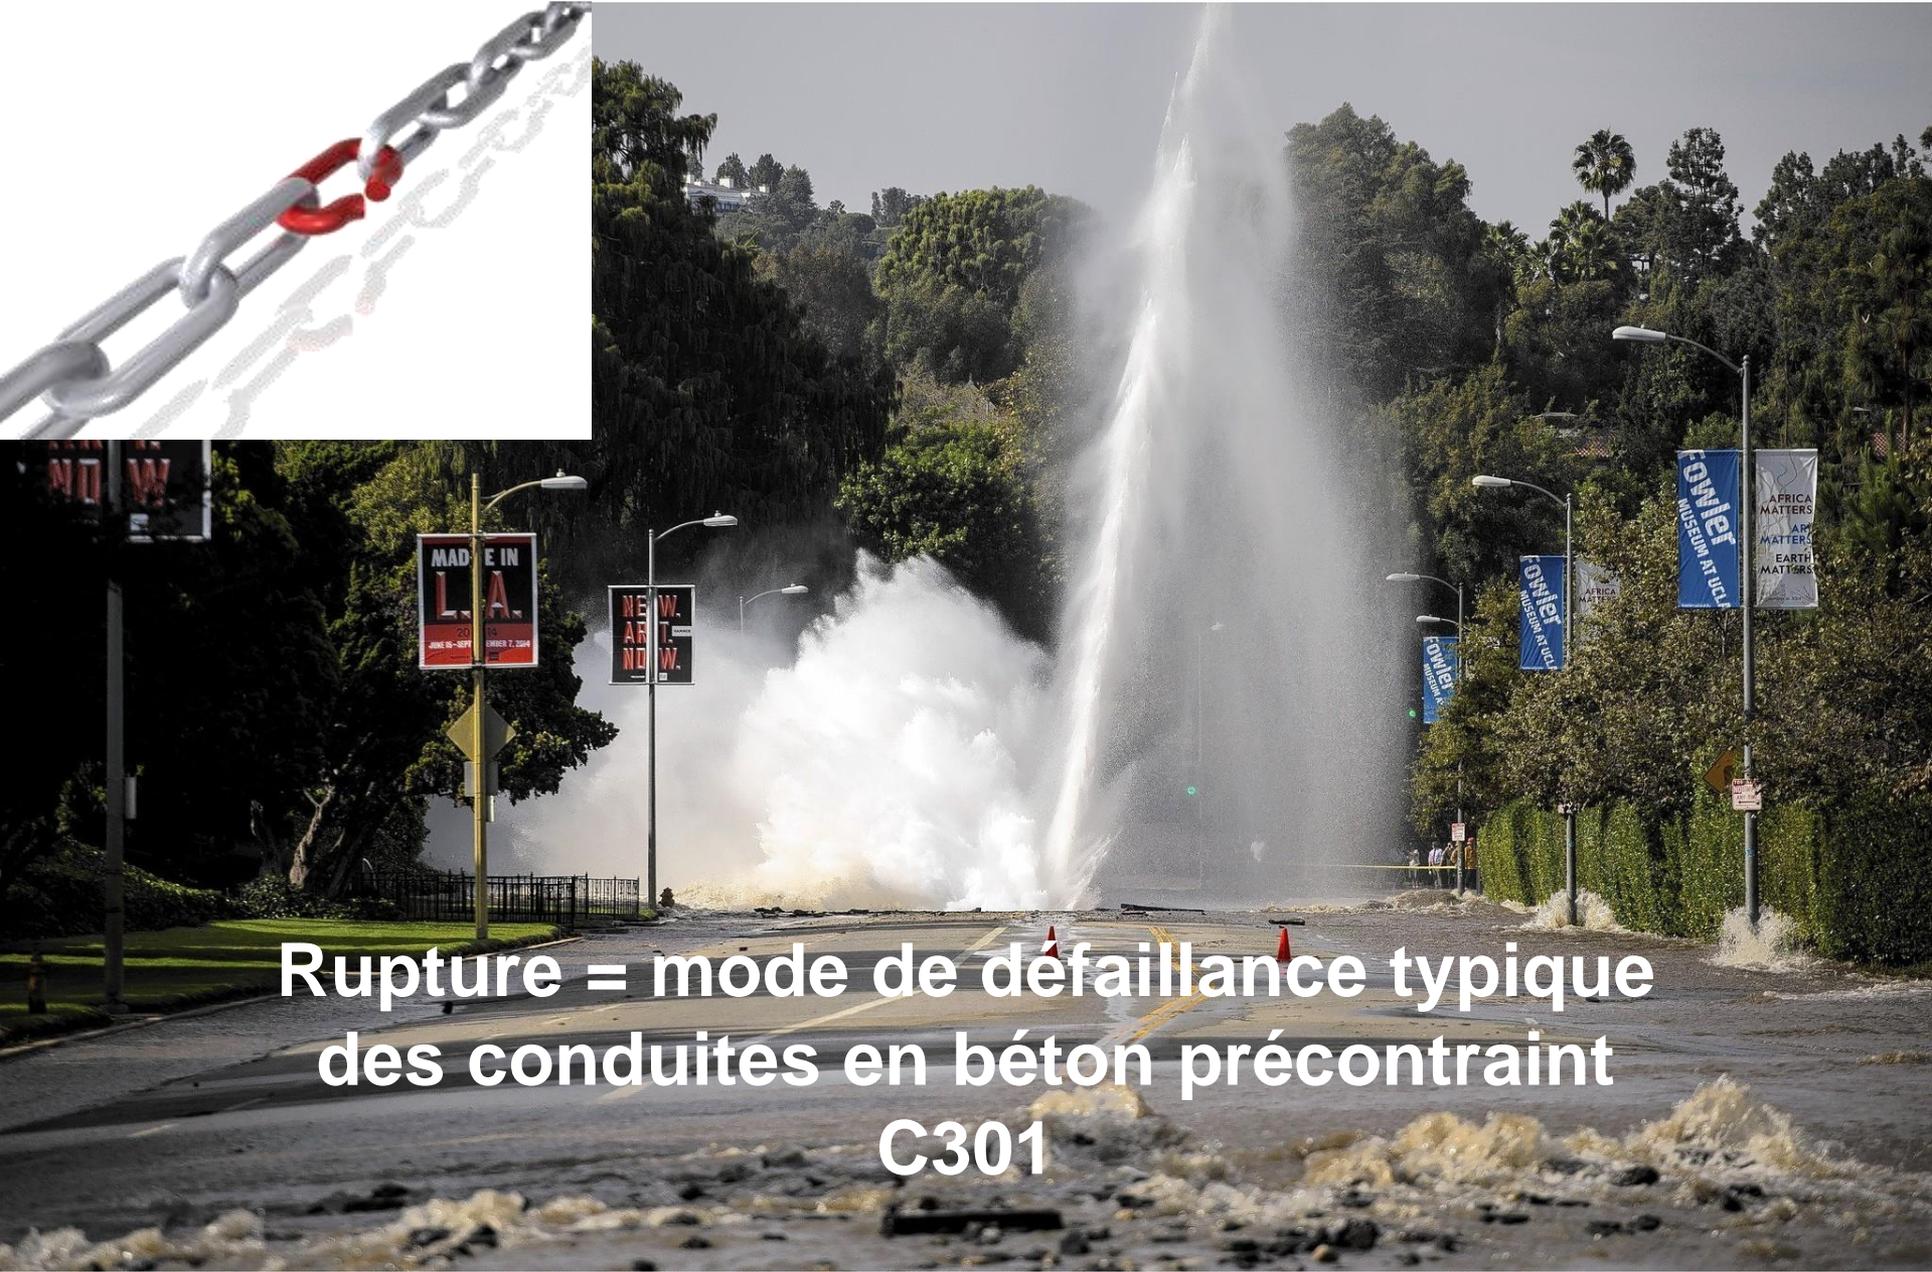
**Rupture = mode de défaillance typique
des conduites en béton précontraint
C301**

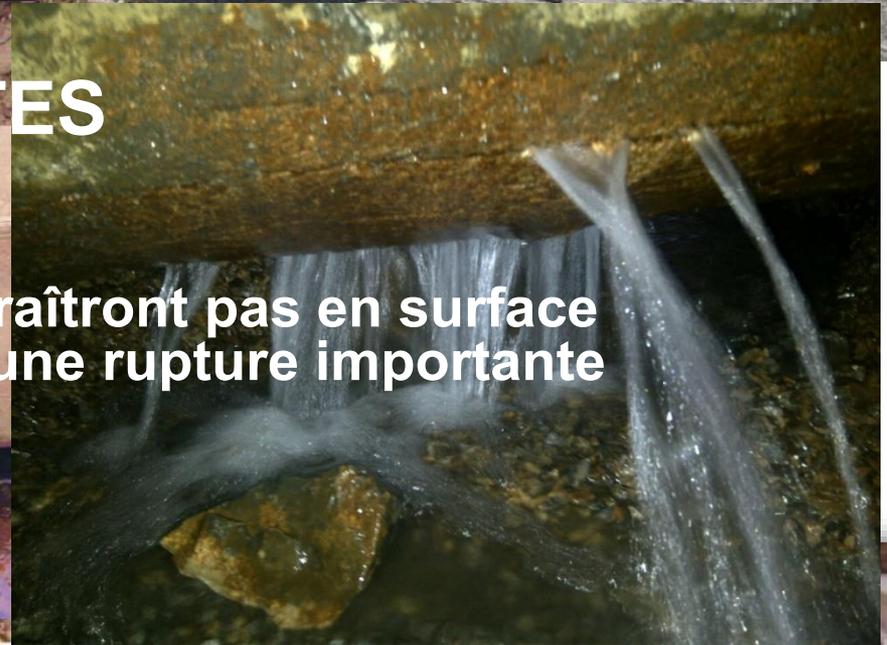
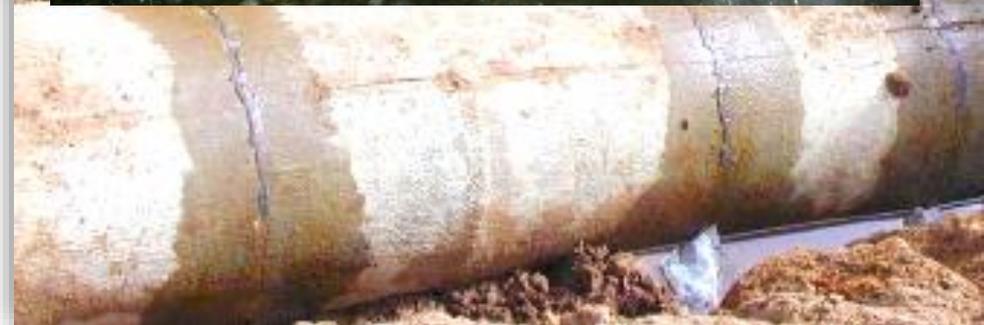
Mode de défaillance initiale typique des conduites en béton-acier C303

30% des fuites n'apparaîtront pas en surface
Continueront jusqu'à une rupture importante
